## BITACORA ELECTRÓNICA DE OBRA

OBRA: MEJORAMIENTO, CONSERVACIÓN POR NIVELES DE SERVICIO Y OPERACIÓN DEL CORREDOR VIAL: HUÁNUCO – LA UNIÓN – HUALLANCA – DV. ANTAMINA/ EMP. PE-3N (TINGO CHICO) – NUEVAS FLORES – LLATA – ANTAMINA, TRAMO III.

(TINGO CHICO - LA UNIÓN - HUALLANCA) TRAMO III DEL KM 102+819 AL KM 150+421  
LONG: 47.602 KM

SUPERVISIÓN DE OBRA: CONSORCIO SUPERVISOR LOUIS BERGER-HOB, CONTRATO DE SUPERVISIÓN DE OBRA: N° 144-2018-MTC/20.2

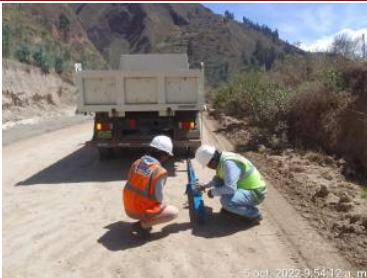
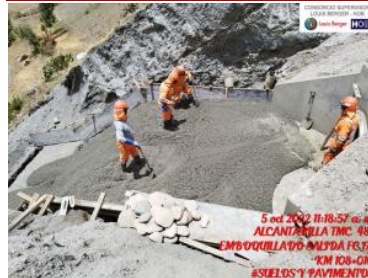
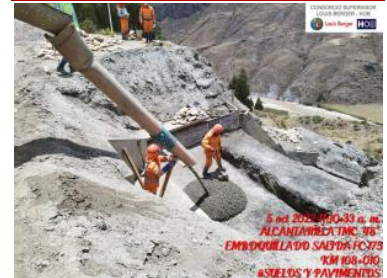
PROGRESIVA: KM 108+010

CONSTRUCCIÓN DE ALCANTARILLA – (TMC)

EXCAVACIÓN PARA CONSTRUCCIÓN DE ALCANTARIA DE TUBERÍA METÁLICA CORRUGADA (TMC)

SE VERIFICA EL COLOCADO DE CONCRETO DE F'C=175 KG/CM2 EN LAS ALCANTARILLAS

ALC. TMC Ø 36", SE PROCEDIO CON LA COLOCACIÓN DE CONCRETO F'C.175 KG/CM2, EN EL CABEZAL CON ALAS DE SALIDA

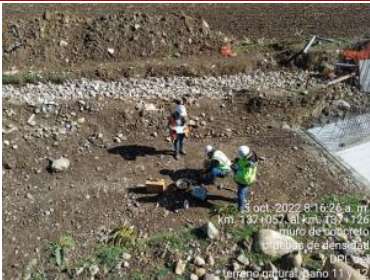
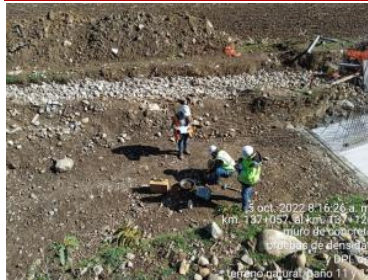
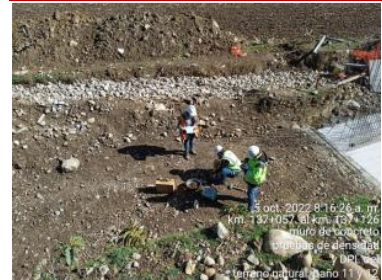
PROGRESIVA: KM 137+126

ENSAYO DE DENSIDAD DE CAMPO

SE REALIZA EN ENSAYO DE (DPL) EN EL TERRENO DE FUNDACIÓN DEL MURO

ENSAYO PENETRACIÓN LIGERA – (DPL)

2 SE REALIZA EL ENSAYO DE DENSIDAD DE CAMPO (CONO DE ARENA) EN EL RELLENO ESTRUCTURAL DEL MURO

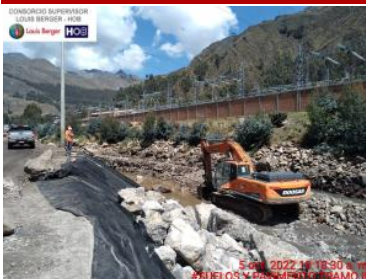
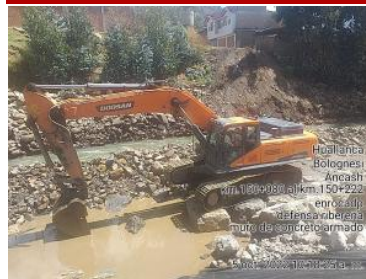
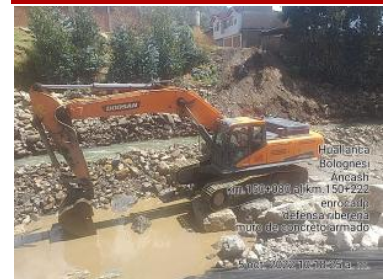
PROGRESIVA: KM 150+222

ENROCADO

DEFENSA RIBEREÑA GAVIONES

EXCAVACIÓN PARA CONSTRUCCIÓN DE DEFENSAS RIBEREÑAS

CONSTRUCCIÓN DE LA DEFENSA RIBEREÑA CON PIEDRAS DE RIO

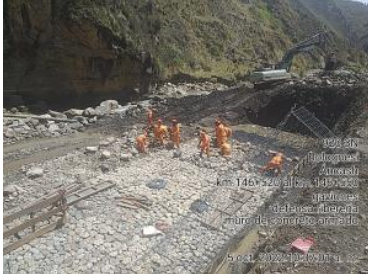
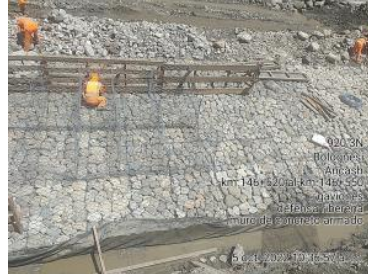
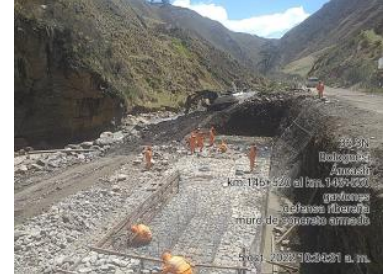
PROGRESIVA: KM 146+520

ENROCADO

DEFENSA RIBEREÑA GAVIONES

EXCAVACIÓN PARA CONSTRUCCIÓN DE DEFENSAS RIBEREÑAS

CONSTRUCCIÓN DE LA DEFENSA RIBEREÑA CON PIEDRAS DE RIO

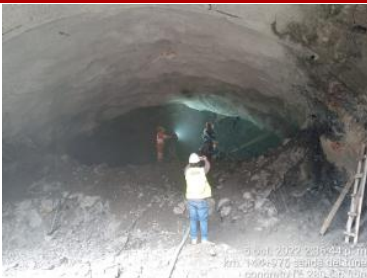
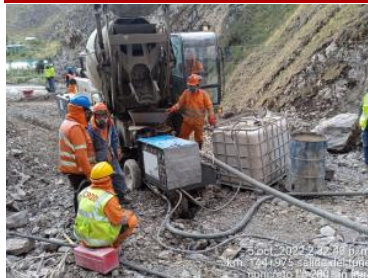
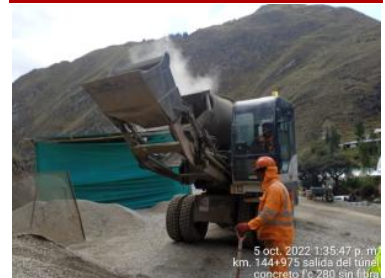
PROGRESIVA: KM 144+390 AL KM 144+970: LONG. = 580 M

TUNEL HUACTAHUARU

PERFORACIÓN DE ROCAS CON MAQUINARIAS

TRABAJOS DE MOVIMIENTO DE TIERRA Y ACCESOS DE ENTRADA Y SALIDA DE TUNEL HUACTAHUARU
