BITACORA ELECTRÓNICA DE OBRA

OBRA: MEJORAMIENTO, CONSERVACIÓN POR NIVELES DE SERVICIO Y OPERACIÓN DEL CORREDOR VIAL: HUÁNUCO – LA UNIÓN – HUALLANCA – DV. ANTAMINA/ EMP. PE-3N (TINGO CHICO) – NUEVAS FLORES – LLATA – ANTAMINA, TRAMO III.

(TINGO CHICO - LA UNIÓN - HUALLANCA) TRAMO III DEL KM 102+819 AL KM 150+421
LONG: 47.602 KM

SUPERVISIÓN DE OBRA: CONSORCIO SUPERVISOR LOUIS BERGER-HOB, CONTRATO DE SUPERVISIÓN DE OBRA: N° 144-2018-MTC/20.2

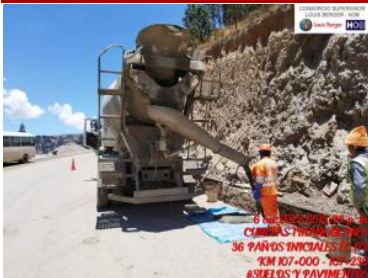
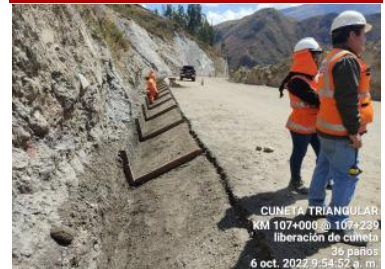
PROGRESIVA: KM 107+230

CUNETAS

CONSTRUCCIÓN DE CUNETAS

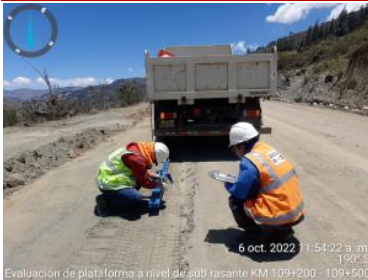
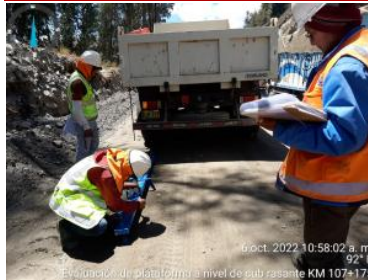
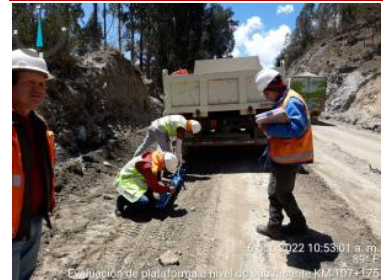
PROGRESIVA: KM 107+175

VIGA BENKELMAN

SE REALIZA EL ENSAYO DE DEFLECTOMETRÍA (CAMIÓN VIGA BENKELMAN) EN LA CARPETA ASFÁLTICA

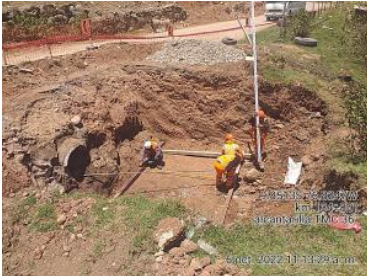
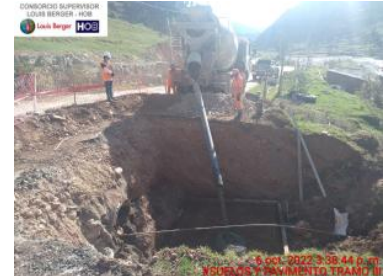
PROGRESIVA: KM 134+801

CONSTRUCCIÓN DE ALCANTARILLA – (TMC)

EXCAVACIÓN PARA CONSTRUCCIÓN DE ALCANTARIA DE TUBERÍA METÁLICA CORRUGADA (TMC)

SE VERIFICA EL COLOCADO DE CONCRETO DE F'C=175 KG/CM2 EN LAS ALCANTARILLAS

ALC. TMC Ø 36", SE PROCEDIO CON LA COLOCACIÓN DE CONCRETO F'C.175 KG/CM2, EN EL CABEZAL CON ALAS DE SALIDA

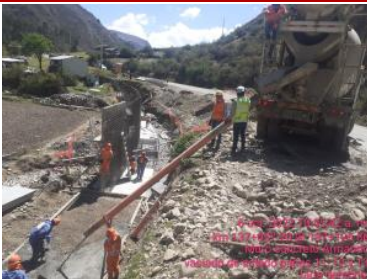
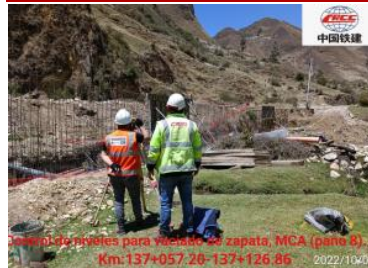
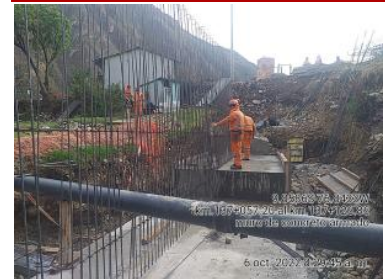
PROGRESIVA: KM 137+057

CONSTRUCCIÓN MURO DE CONTENCIÓN – (MCA)

EXCAVACIÓN Y ELIMINACIÓN DEL TERRENO NATURAL

ENCOFRADO DEL MURO CON PANELES FENÓLICOS METALICOS

COLOCACIÓN DE CONCRETO PARA SOLADO DE F'C = 100 KG/CM2

COLOCACIÓN DE CONCRETO PARA ZAPATA DE F'C = 210 KG/CM2

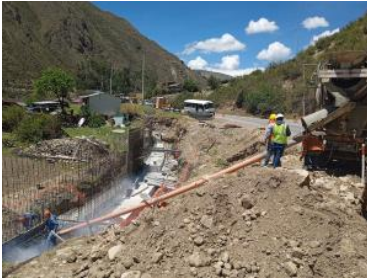
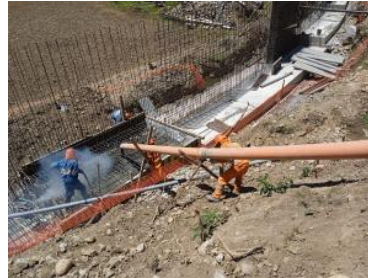
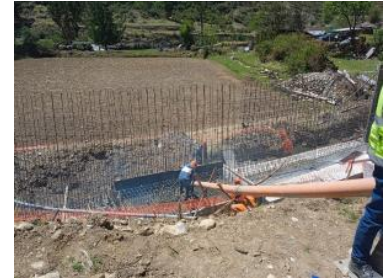
PROGRESIVA: KM 137+057 AL KM 137+126

CONSTRUCCIÓN MURO DE CONTENCIÓN – (MCA)

EXCAVACIÓN Y ELIMINACIÓN DEL TERRENO NATURAL

ENCOFRADO DEL MURO CON PANELES FENÓLICOS METALICOS

COLOCACIÓN DE CONCRETO PARA SOLADO DE F'C = 100 KG/CM2

COLOCACIÓN DE CONCRETO PARA ZAPATA DE F'C = 210 KG/CM2
