## BITACORA ELECTRÓNICA DE OBRA

### REGISTRO DE LA BITACORA Y FOTO DEL CUADERNO DE OBRA

NUMERO DE INFORME No. 0093  
 CONTRATO DE OBRA: No. 103-2019-MTC/ 20 de fecha 24/09/2019  
 EMPRESA CONTRATISTA: CHINA ROAD AND BRIDGE CORPORATION SUCURSAL PERU  
 OBRA: SALDO DE OBRA: "MEJORAMIENTO, REHABILITACIÓN Y CONSERVACIÓN POR NIVELES DE SERVICIO Y OPERACIÓN DEL CORREDOR VIAL, LIMA – CANTA – HUAYLLAY – DV. COCHAMARCA – EMP. PE 3N" ( SALDO DE OBRAS INICIALES ( OI) TRAMO 2 CANTA - HUALLAY LONGITUD: 95.2 KMS.  
 MONTO DE OBRAS INICIALES : 338,725,656.80  
 SUPERVISOR: CONSORCIO CESEL - CAL Y MAYOR  
 CONTRATO DE CONSULTORIA DE OBRA N° 077-2014-MTC/20) ADENDA No. 4 DE FECHA 24-09-2019  
 VISITA DE SEGUIMIENTO Y MONITOREO A LAS OFICINAS DE LA SUPERVISION Y CONTRATISTA  
 HOY NO SE HA REALIZADO VISITA DE CAMPO DE SEGUIMIENTO Y MONITOREO, POR FALTA DE DISPONIBILIDAD DE VEHICULO SOLO SE REALIZO LABORES DE OFICINA,

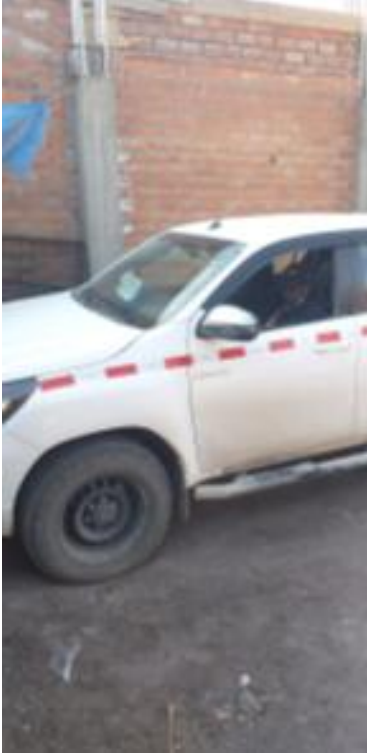
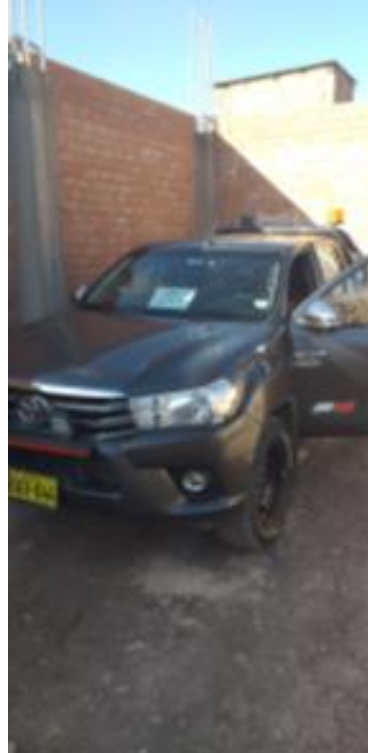
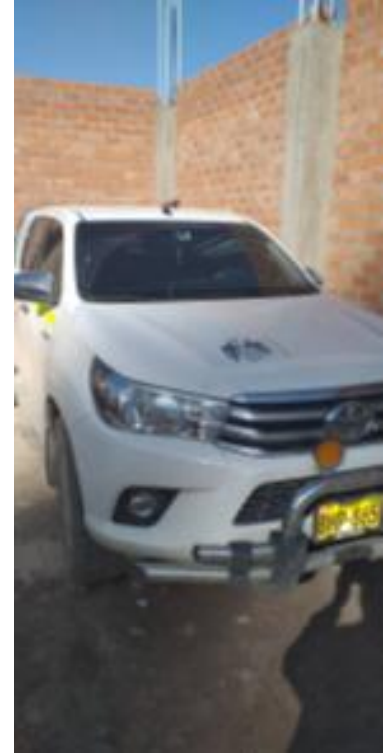
POBLADO DE CANTA  
VISITA DE SEGUIMIENTO Y MONITOREO AL TRAMO 2 ( OBRAS INICIALES) :  
COCHERA DE LA SUPERVISION

En el poblado de Canta , se verifica que hay 3 vehiculos que no han salido , se observa la presencia de 2 choferes, 1 chofer no ha laborado ( no hay justificación). se le participo la desviación a la Supervisión.

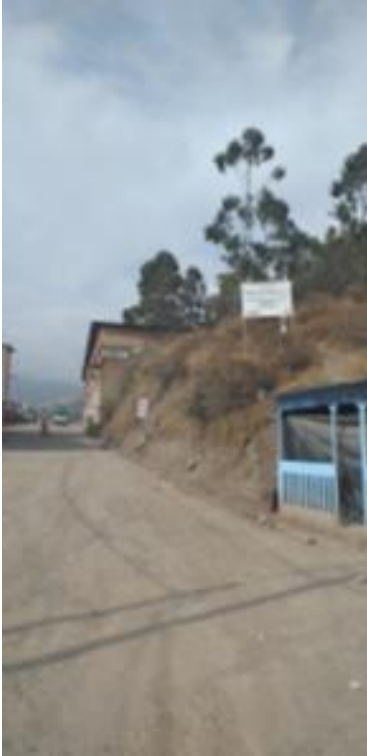
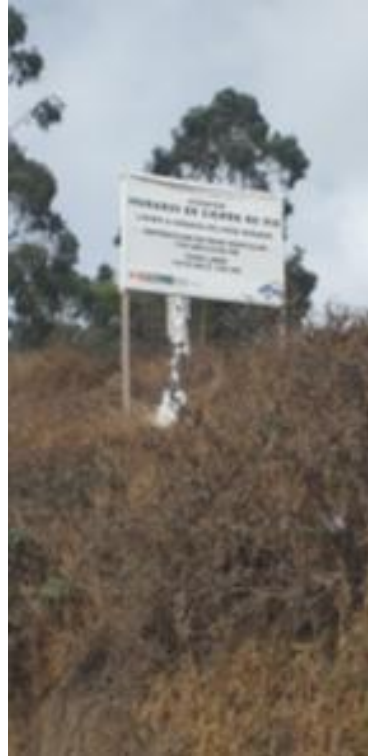
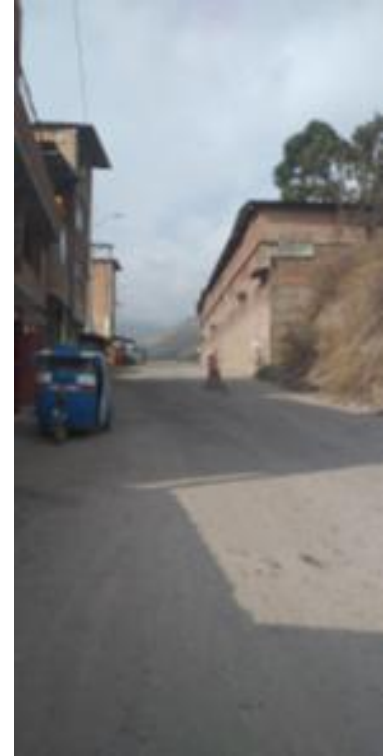
PROGRESIVA KM. 0+000

VISITA DE SEGUIMIENTO AL INICIO DEL TRAMO 2 ( OBRAS INICIALES) : SALIDA  
DEL POBLADO DE CANTA**CDescripcion** :En la progresiva Km. 0+000 se realiza visita de seguimiento y monitoreo al inicio del  
tramo 2 ( obras iniciales) salida del poblado de Canta,**Foto1:**

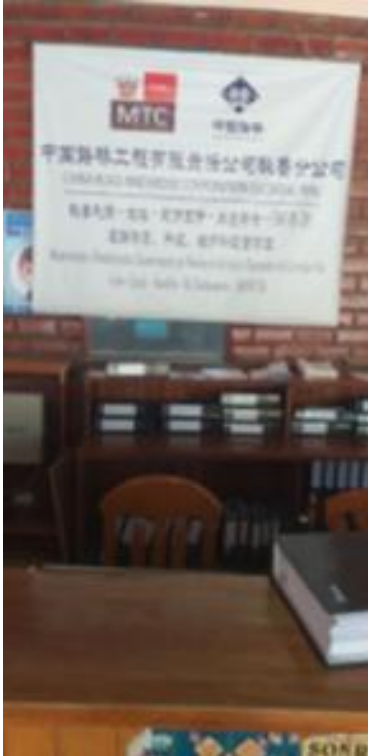
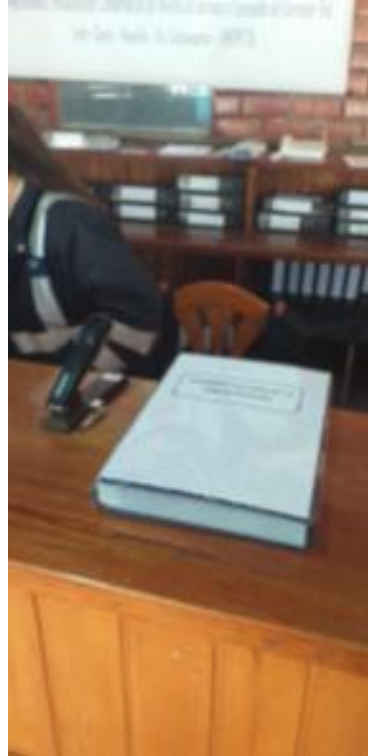
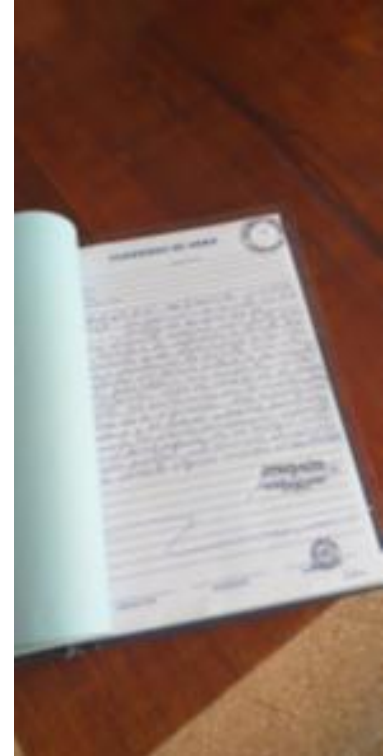
PROGRESIVA KM. 0+150

VISITA DE SEGUIMIENTO Y MONITOREO A LAS OFICINAS DEL CONTRATISTA: EN  
BUSCA DEL CUADERNO DE OBRA**CDescripcion** :En la progresiva Km. 0+150 se ubica las oficinas de la Contratista, donde se realizo la  
busqueda del cuaderno de obra, Hoy se logro acceso al mismo**Foto1:**

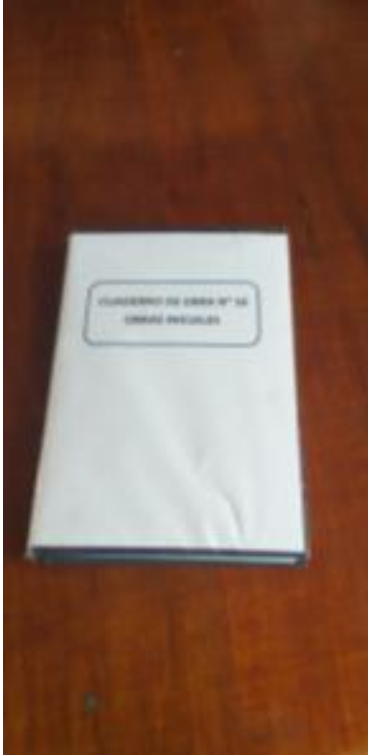
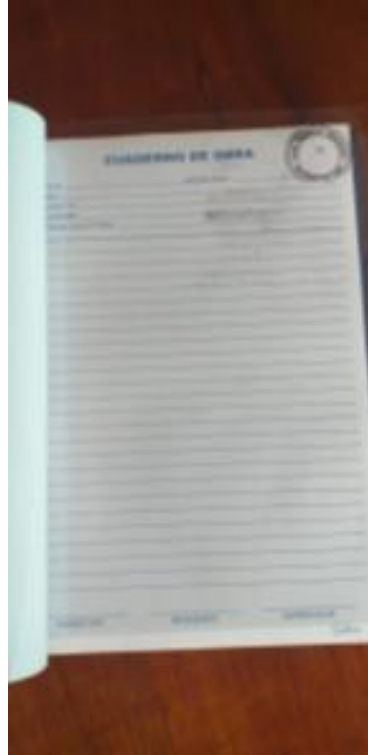
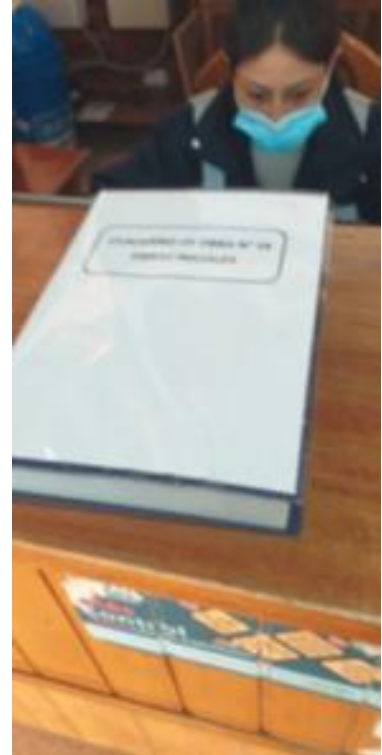
PROGRESIVA KM. 0+150

En la progresiva Km. 0+150 se ubica las oficinas de la Contratista, donde se realizo la busqueda del cuaderno de obra, Hoy se logro acceso al mismo, se verifico que hoy no han realizado ninguna anotación en el cuaderno de obra, donde se ha realizado anotación hasta el día 05-10-2022
