**BITACORA ELECTRÓNICA DE OBRA****REGISTRO DE LA BITACORA Y FOTO DEL CUADERNO DE OBRA**

<b>Confirma Bitacora:</b> Si	<b>Nro Informe:</b> 0095	<b>Fecha Informe:</b> 10 - 10 - 2022	<b>Nombre De La Obra:</b> Corredor vial Lima-Canta-Huayllay-Dv. Cochamarca-Emp. PE 3N Obras de Rehabilitación y Mejoramiento	<b>Personal Encargado:</b> BORIS WALTER AYLLÓN CARCELÉN		
<b>Foto Bitacora:</b>	<b>Foto Bitacora 2:</b>	<b>Foto Bitacora 3:</b>	<b>Foto Bitacora 4:</b>	<b>Foto Bitacora 5:</b>	<b>Foto Bitacora 6:</b>	
<a href="#">Ver imagen completa</a>	<a href="#">Ver imagen completa</a>	<a href="#">Ver imagen completa</a>	<a href="#">Ver imagen completa</a>	<a href="#">Ver imagen completa</a>	<a href="#">Ver imagen completa</a>

NUMERO DE INFORME No. 0095  
 CONTRATO DE OBRA: No. 103-2019-MTC/ 20 de fecha 24/09/2019  
 EMPRESA CONTRATISTA: CHINA ROAD AND BRIDGE CORPORATION SUCURSAL PERU  
 OBRA: SALDO DE OBRA: "MEJORAMIENTO, REHABILITACIÓN Y CONSERVACIÓN POR NIVELES DE SERVICIO Y OPERACIÓN DEL CORREDOR VIAL, LIMA – CANTA – HUAYLLAY – DV. COCHAMARCA – EMP.PE 3N" ( SALDO DE OBRAS INICIALES ( OI) TRAMO 2 CANTA - HUALLAY LONGITUD: 95.2 KMS.  
 MONTO DE OBRAS INICIALES : 338,725,656.80  
 SUPERVISOR: C

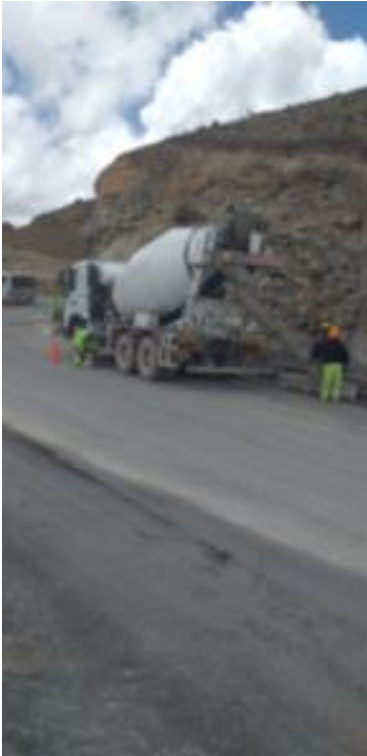
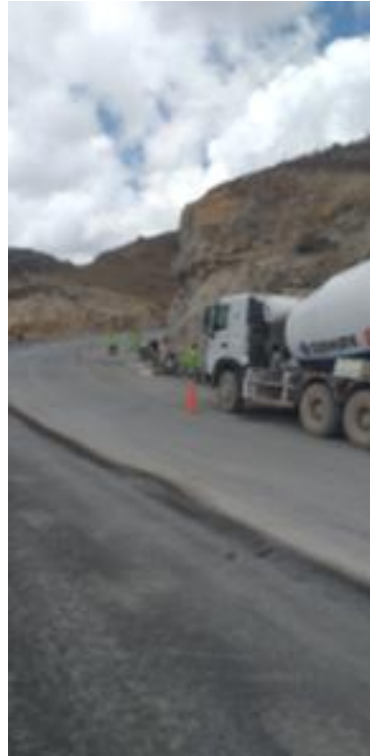
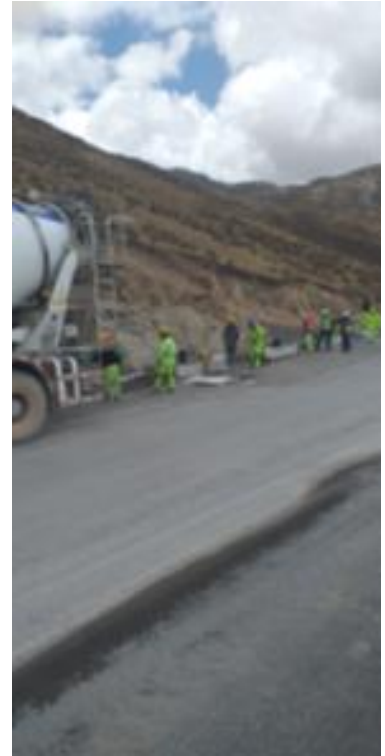
PROGRESIVAS KM. 69+500 A KM. 69+600 li

En la progresiva km. 69+500 a Km, 69+600 se realiza visita de seguimiento y monitoreo al tramo 2 de las obras iniciales, donde se verifica la construcción de cunetas triangulares tipo 1 en el lado izquierdo de la vía, Se realiza la excavación , acondicionamiento del terreno ,colocación de encofrado y el vaciado para la construcción de la cuneta triangular, Se utiliza Camión mixer, herramientas menores, trabajan: 1capataz y 30 trabajadores

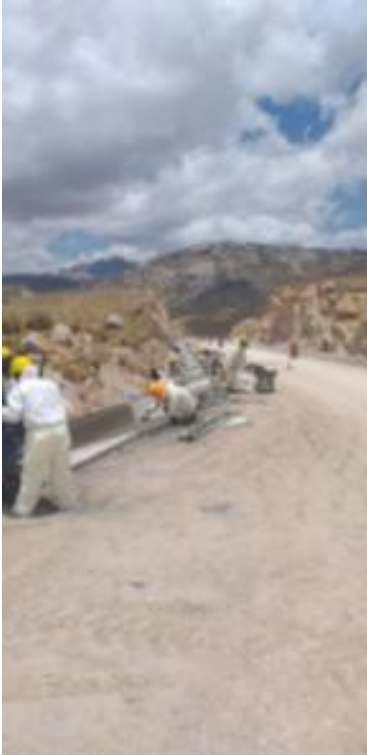
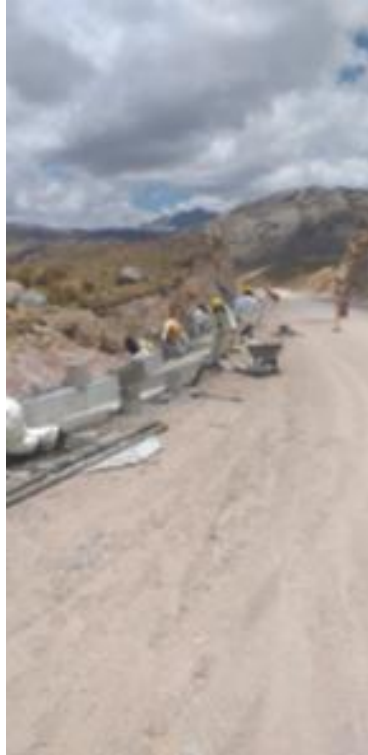
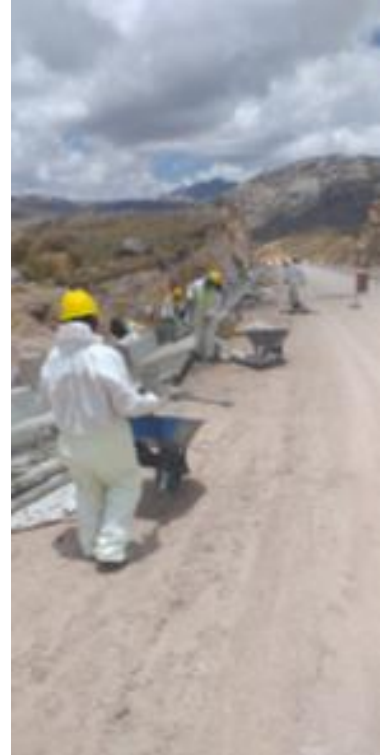
PROGRESIVAS KM. 72+600 A KM. 72+720 Id

En la progresiva km. 72+600 a Km, 72+720 se realiza visita de seguimiento y monitoreo al tramo 2 de las obras iniciales, donde se verifica la construcción de cunetas triangulares tipo 1 en el lado derecho de la vía, Se realiza la excavación , acondicionamiento del terreno ,colocación de encofrado y el vaciado para la construcción de la cuneta triangular, Se utiliza Camión mixer, herramientas menores, trabajan: 1capataz y 30 trabajadores

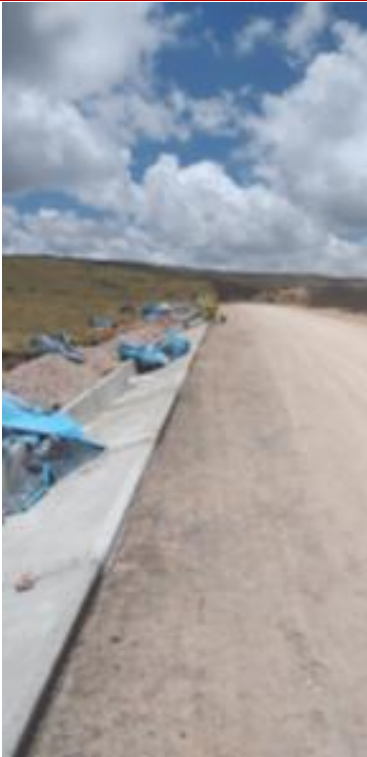
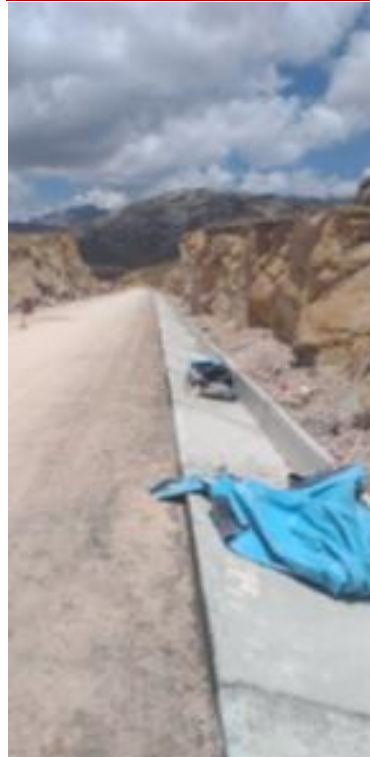
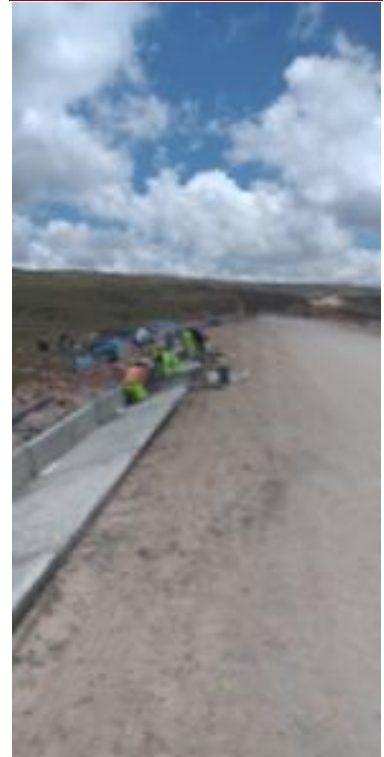
PROGRESIVAS KM. 72+500 A KM. 72+800 li

En la progresiva km. 72+500 a Km, 72+800 se realiza visita de seguimiento y monitoreo al tramo 2 de las obras iniciales, donde se verifica la construcción de cunetas triangulares tipo 1 en el lado izquierdo de la vía, Se realiza la excavación , acondicionamiento del terreno ,colocación de encofrado y el vaciado para la construcción de la cuneta triangular, Se utiliza Camión mixer, herramientas menores, trabajan: 1capataz y 20 trabajadores

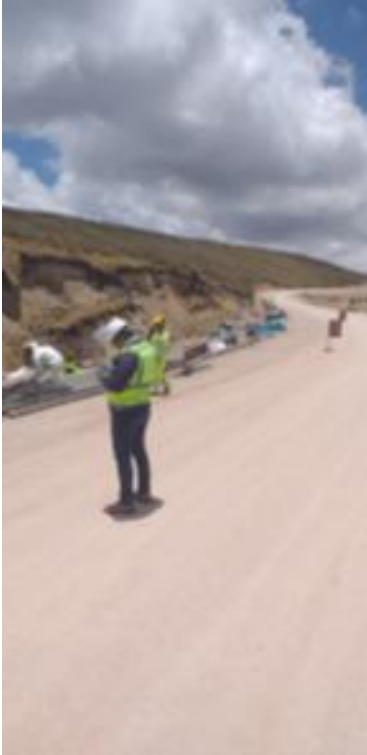
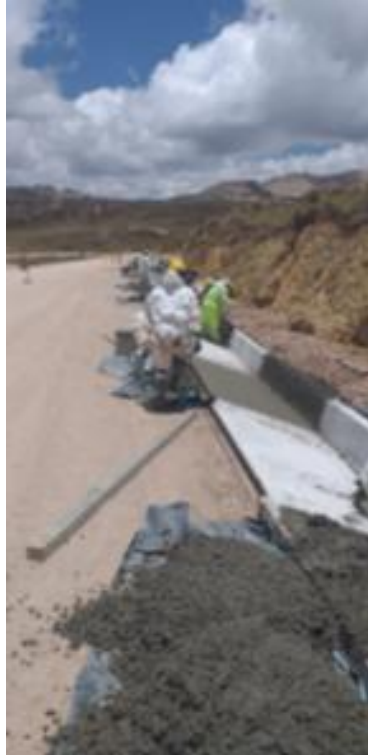
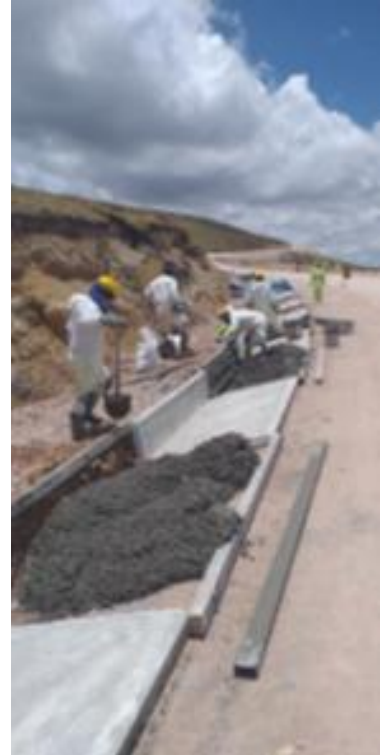
PROGRESIVAS KM. 74+600 A KM. 74+700 li

En la progresiva km. 74+600 a Km, 74+700 se realiza visita de seguimiento y monitoreo al tramo 2 de las obras iniciales, donde se verifica la construcción de cunetas triangulares tipo 1 en el lado izquierdo de la vía, Se realiza la excavación , acondicionamiento del terreno ,colocación de encofrado y el vaciado para la construcción de la cuneta triangular, Se utiliza Camión mixer, herramientas menores, trabajan: 1capataz y 20 trabajadores

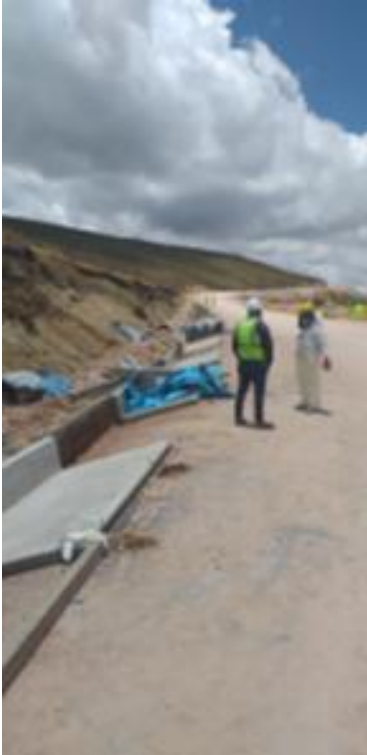
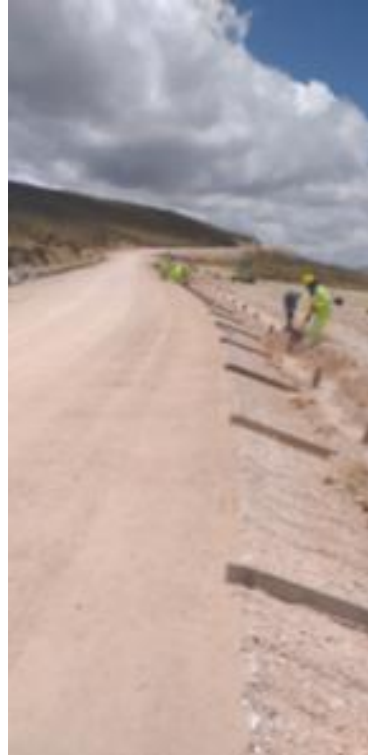
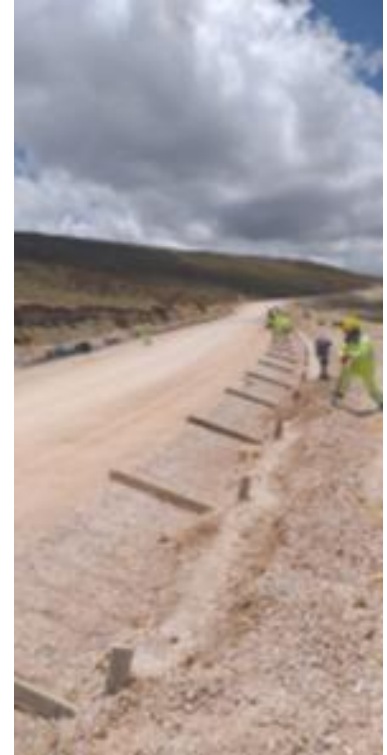
PROGRESIVAS KM. 74+700 A KM. 74+860 li y ld

En la progresiva km. 74+700 a Km, 74+860 se realiza visita de seguimiento y monitoreo al tramo 2 de las obras iniciales, donde se verifica la construcción de cunetas triangulares tipo 1 en el lado izquierdo y derecho de la vía, Se realiza la excavación , acondicionamiento del terreno ,colocación de encofrado y el vaciado para la construcción de la cuneta triangular, Se utiliza Camión mixer, herramientas menores, trabajan: 1capataz y 20 trabajadores

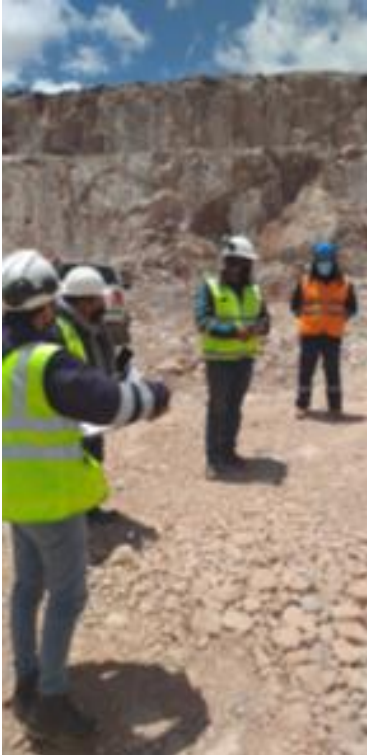
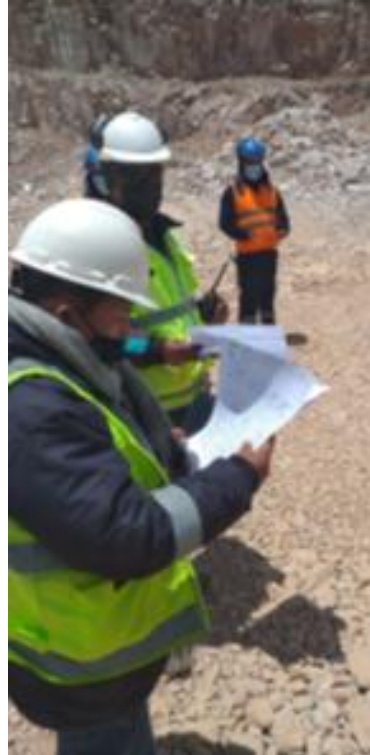
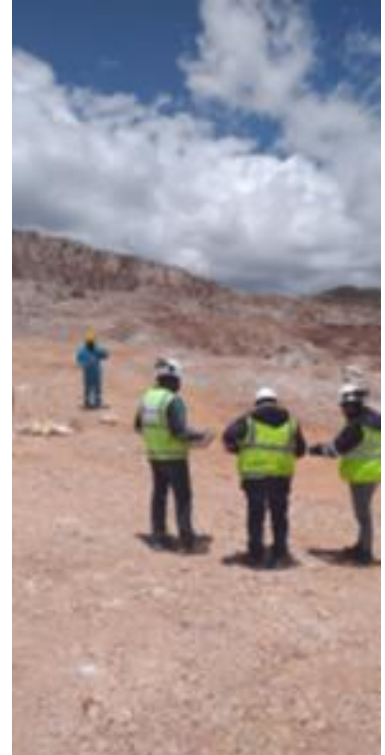
PROGRESIVA KM. 83+700

En la progresiva KM. 83+700 se realiza visita de seguimiento y monitoreo a las áreas auxiliares: donde se realizara la voladura de material rocoso en la cantera Km. 83+700, se inicia el mitin de voladura, donde se verifica el cumplimiento de los protocolos de seguridad.

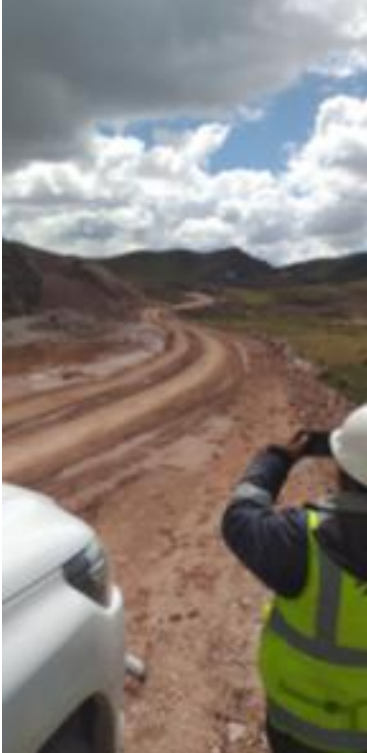
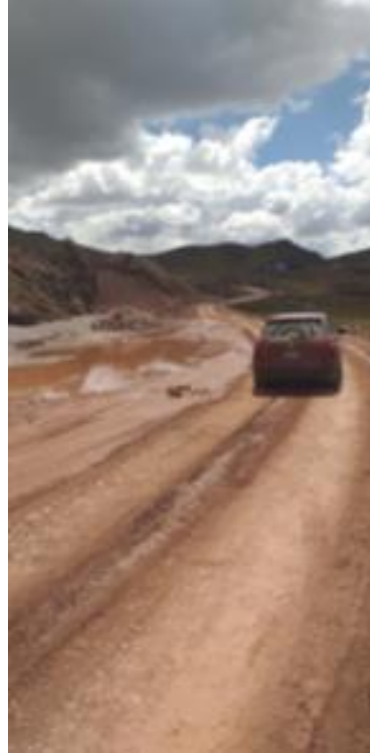
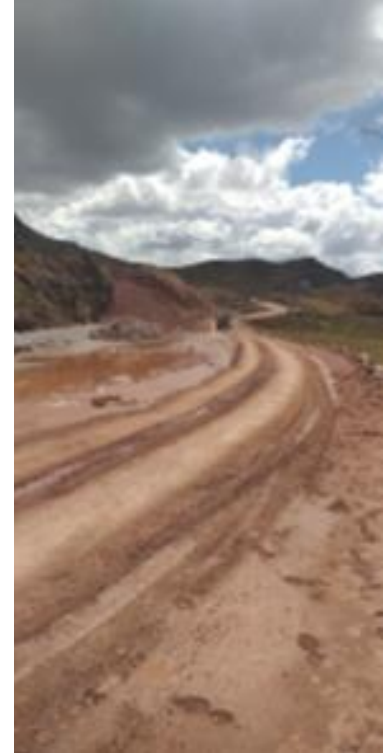
PROGRESIVA KM. 95+400

En la progresiva Km. 95+400 se verifica la construcción de pedraplén y terraplen hasta el final del tramo 2 ( entrada a Huallay) el terraplen esta todavia en construcción. Hoy no hay actividades en este sector

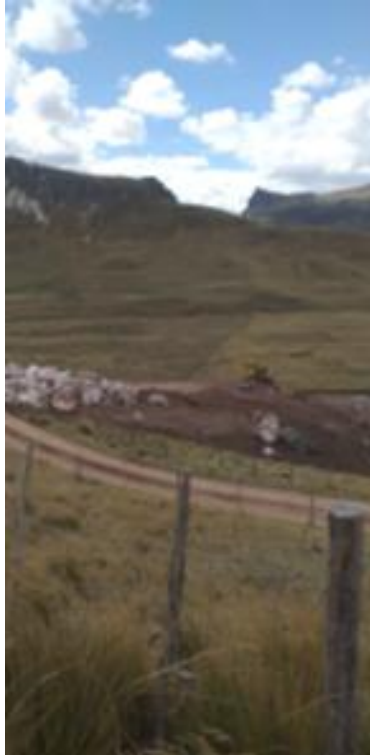
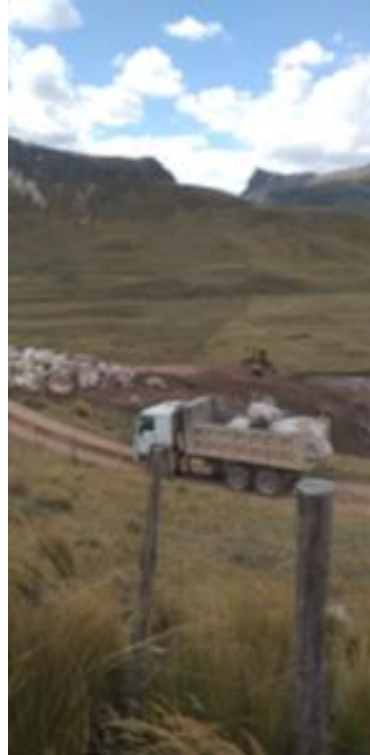
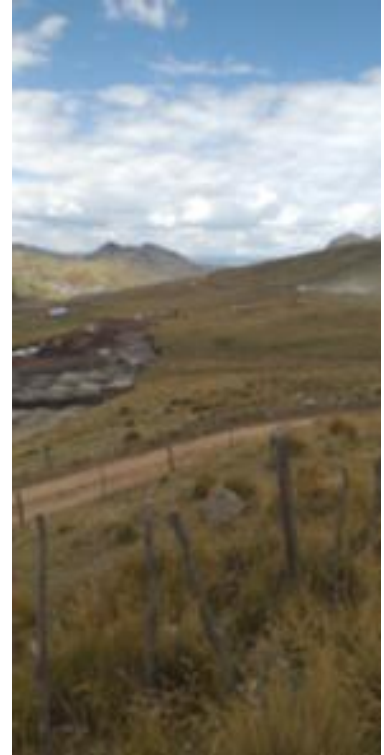
PROGRESIVA KM. 93+700 a KM. 93+800

En la progresiva Km. 93+700 a Km. 93+800 se verifica la realización de excavacion de explanación en material común y construcción de pedraplén . Se utiliza una excavadora de oruga y 20 camiones volteos . trabajan 1 capataz, 2 vigias, 1 operador, 2 obreros y 20 conductores.

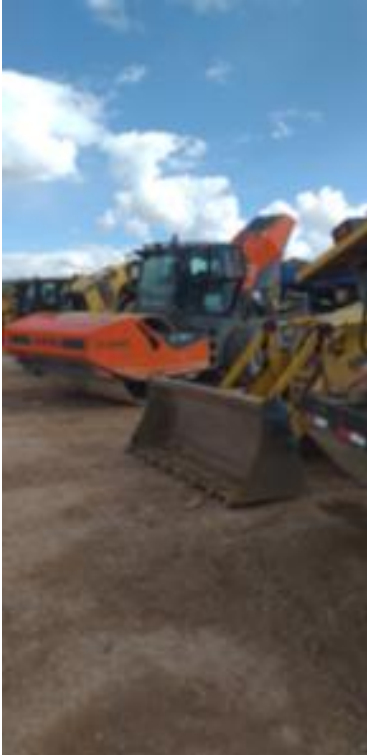
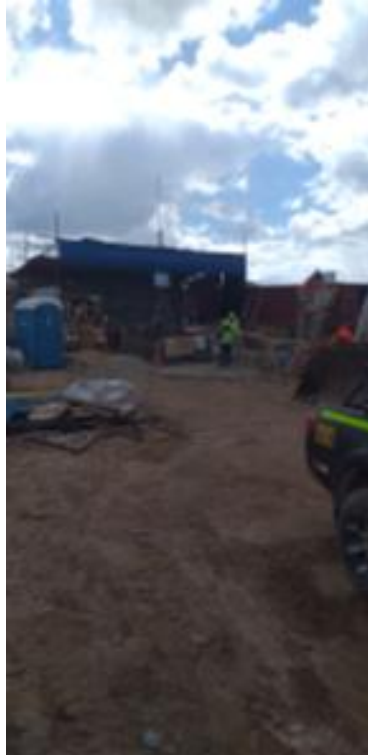
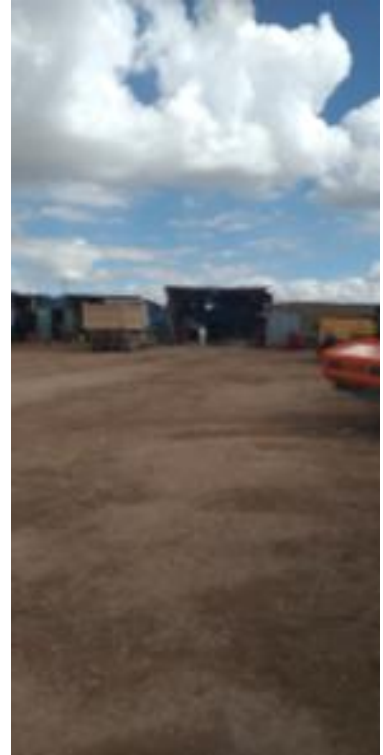
PROGRESIVA KM. 80+200

Se realiza visita de seguimiento y monitoreo al taller de maquinas de la Contratista , acompañando al especialista de Seguridad de la Supervisión: Ing. Javier Cardenas, para la verificación del cumplimiento de las medidas de seguridad por parte del personal de la Contratista. Se observo que el personal Chino que labora en el taller, no utilizan Casco de protección, el especialista les solicito el cumplimiento del uso de los EPPs a todos los trabajadores del taller de maquinas.

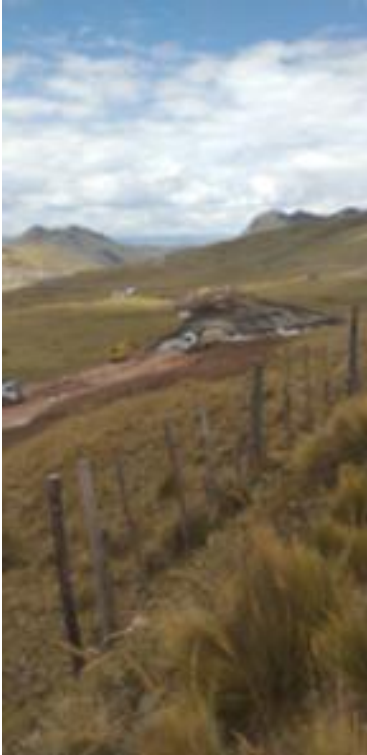
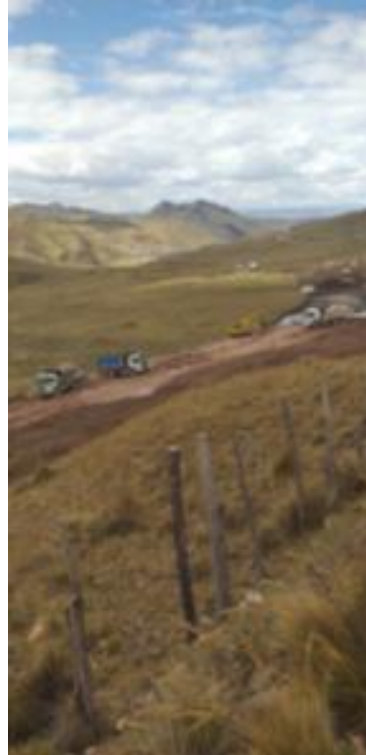
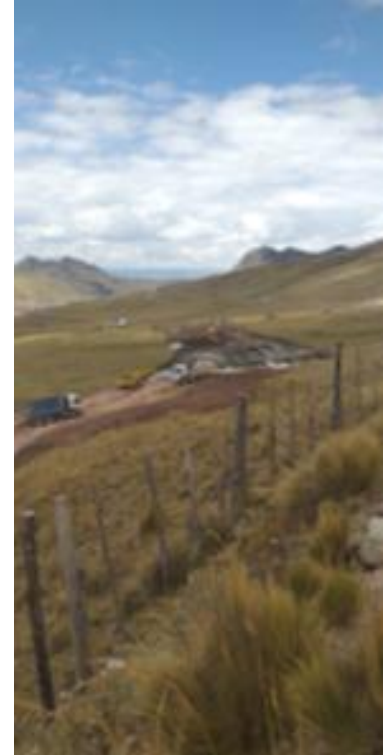
PROGRESIVA KM. 93+600 a KM. 93+700

En la progresiva Km. 93+600 a Km. 93+700 se verifica la realización de excavación de explanación en material común y construcción de pedraplén . Se utiliza una excavadora de oruga y 20 camiones volteos . trabajan 1 capataz, 2 vigías, 1 operador, 2 obreros y 20 conductores.
