BITACORA ELECTRÓNICA DE OBRA

Confirma Bitacora:	Nro Informe:	Fecha Informe:	Nombre De La Obra:	Personal Encargado:
Si	201-2022 - MTC /20.9 -lgm	05 - 10 - 2022	HUANUCO - HUALLANCA (T1)	LUZMILA GUERRA MOTTA

OBRA: CONSERVACIÓN POR NIVELES DE SERVICIO, OPERACIÓN DEL CORREDOR VIAL HUÁNUCO – LA UNIÓN – HUALLANCA DV. ANAMINA/ EMP. PE-3N (TINGO CHICO) – NUEVAS FLORES – LLATA – ANAMINA – TRAMO I
 CONTRATISTA: CHINA RAILWAY 20 BUREAU GROUP CORPORATION
 CONTRATO DE OBRA: N° 127-2018-MTC/20
 MONTO DEL CONTRATO: S/ 1,241,495,685.46 INC. IGV
 MONTO CONTRATO TRAMO 1 (OI-1): S/ 323,942,616.32 INC. IGV
 SUPERVISOR: CONSORCIO SUPERVISOR LOUIS BERGER - HOB
 CONTRATO DE SERVICIOS DE CONSULTORÍA: N° 144-2018-MTC/20.2
 MONTO DEL CONTRATO: S/ 123'625,905.13.46 INC. IGV
 MONTO PRIMER EQUIPO: S/ 27'450,314.74 INC. IGV

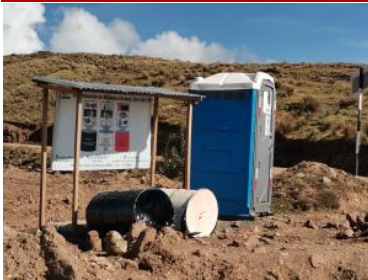
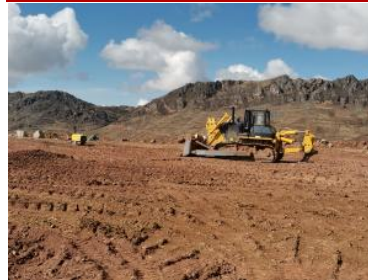
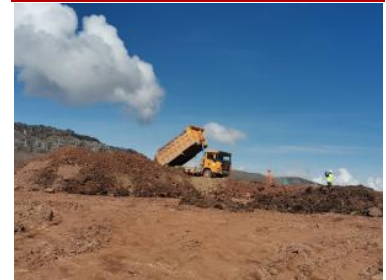
Progresiva: km 52+730C -DME
900PROTECCIÓN AMBIENTAL
910PROGRAMA DE ABANDONO DE OBRA
901.ADisposición y conformación de depósitos de material excedente

1 Personal aproximado verificado en campo: 1 Controlador
Equipos aproximados verificados en campo: 1 Tractor sobre orugas con operador
Actividades verificadas por personal profesional, técnico y auxiliar del CR20 y del Consorcio HOB. Se sugirió el control adecuado de los procesos constructivos al Consorcio HOB, a fin de garantizar la calidad y durabilidad de la obra. Así como el cumplimiento de los protocolos de seguridad y salud en el trabajo para la actividad y la adecuada disposición de residuos a fin de su posterior transporte.
El área cuenta con baño y químico y contenedores de residuos sólidos.

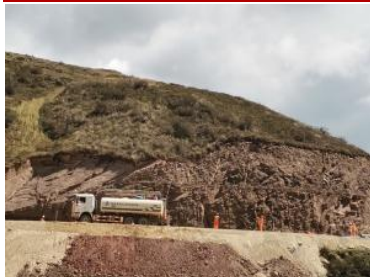
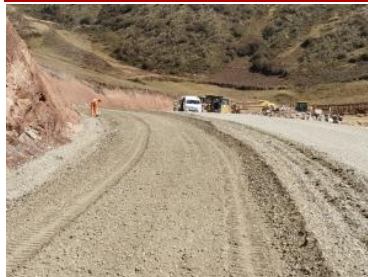
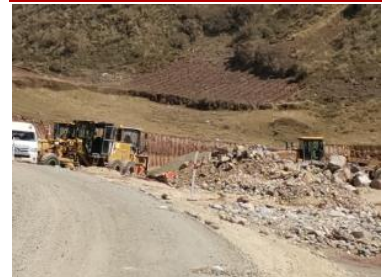
Progresiva: km 48+960 al km 49+640

ES PRECISO HACER NOTAR QUE SE CUENTA CON 1 (UN) RODILLO PARA 4 (CUATRO) MOTONIVELADORAS, ESTANDO UNA DE LAS MOTONIVELADORAS EN STANDBY POR DEMORAS EN EL ABASTECIMIENTO DE COMBUSTIBLE.

AL MOMENTO DE LA INSPECCIÓN VISUAL, SE APRECIA ACTIVIDADES SUSPENDIDAS DE CONFORMACIÓN DE BASE GRANULAR EN LA PLATAFORMA COMPLETA, AL RESPECTO EL CONTRATISTA REFIRIÓ QUE VIENE SUSPENDIENDO TEMPORALMENTE LA EJECUCIÓN DE DICHAS ACTIVIDADES DEBIDO A LA FALTA DE EQUIPOS (RODILLO). LA SUSCRITA A SUGERIDO Y SOLICITADO AL CONSORCIO SUPERVISOR DE OBRA, UN INFORME DETALLADO RESPECTO A LA OPERATIVIDAD DE EQUIPOS CON LOS QUE CUENTA EL CONTRATISTA PARA LA EJECUCIÓN DE LA OBRA, ASÍ COMO LA EVALUACIÓN EN LA AFECTACIÓN A LA RUTA CRÍTICA DEL PROGRAMA DE OBRA, CON LA FINALIDAD DE EVITAR RETRASOS INJUSTIFICADOS EN EL PLAZO DE EJECUCIÓN DE OBRA.

Del Panel fotográfico N° 2, (Escasos equipos – motoniveladora y demoras en el abastecimiento de combustible) que vienen generando la suspensión temporal de las actividades relacionadas a conformación de base granular, se ha sugerido al Consorcio Supervisor de Obra, un informe detallado respecto a la operatividad de equipos con los que cuenta el Contratista para la ejecución de la obra, así como la evaluación en la afectación a la ruta crítica del programa de obra, con la finalidad de evitar retrasos injustificados en el plazo de ejecución de obra.

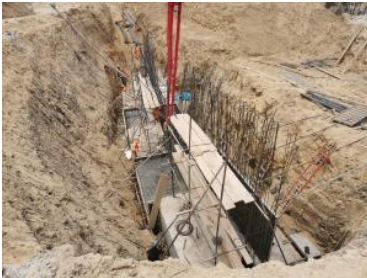
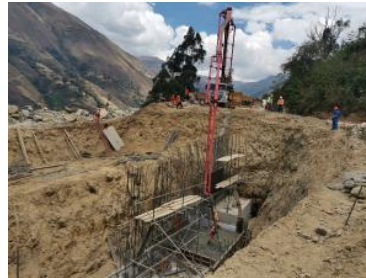
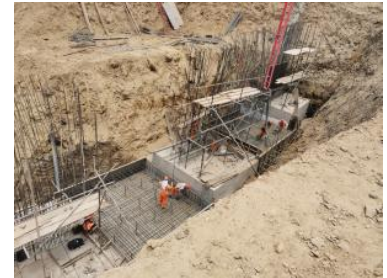
Progresiva: km 30+354 al km 30+385 (Muro de sostenimiento)

EN EL FRENTE DE TRABAJO NO CUENTA CON VIGÍAS, POR LO QUE, PERSONAL AJENO A LA OBRA (USUARIOS DE LA VÍA) TRANSITAN CON NORMALIDAD, PESE A QUE PUDIERA CAER MATERIAL A LA VIA GENERANDO INCIDENTES Y/O ACCIDENTES.

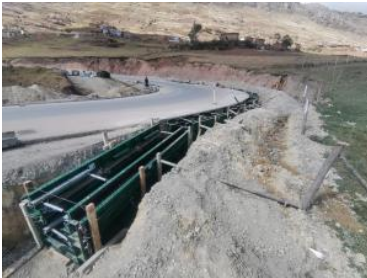
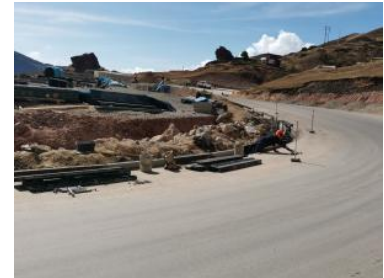
Progresiva: km 51+730 al km 51+800 LI y km 51+800 al km 51+900 LD

Actividades verificadas por personal profesional, técnico y auxiliar del CR20 y del Consorcio Supervisor. Se sugirió el control adecuado de los procesos constructivos al Consorcio Supervisor, a fin de garantizar la calidad y durabilidad de la obra. Así como el cumplimiento de los protocolos de seguridad y salud en el trabajo para la actividad y la adecuada disposición de residuos a fin de su posterior transporte.

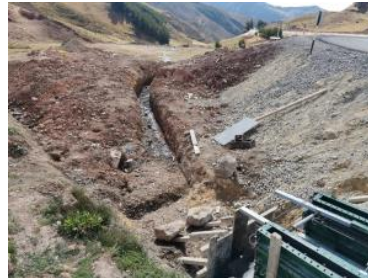
[Ver imagen completa](#)**Foto3:**

ES PRECISO HACER NOTAR QUE LA DESCARGA DEL SUBDREN (KM 51+733) EJECUTADA EN EL SECTOR KM 51+733 AL KM 51+880 LD, ESTÁ DESCARGANDO SOBRE EL DME EXISTENTE (FOTO N° 2), AL RESPECTO SE HA SUGERIDO AL CONTRATISTA Y CONSORCIO SUPERVISOR LAS ACCIONES PREVENTIVAS Y CORRECTIVAS A FIN DE LA DESCARGA ADECUADA DEL SUBDREN Y LA PROTECCIÓN DEL DME.

Del Panel fotográfico N° 4, (Descarga de subdren - km 51+733 en DME), se ha sugerido al contratista y consorcio supervisor las acciones preventivas y correctivas a fin de la descarga adecuada del subdren y la protección del DME.

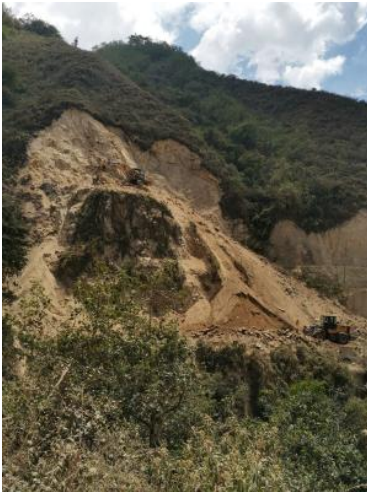
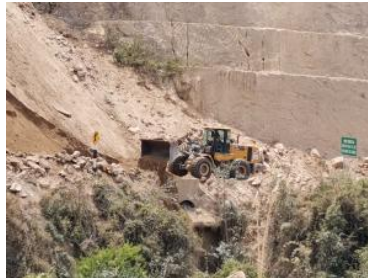
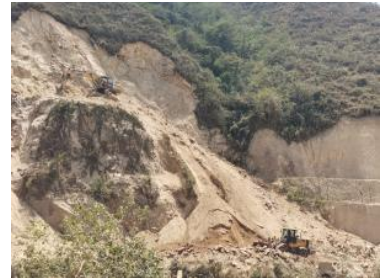
Progresiva: km 31+720 al km 31+760
200MOVIMIENTO DE TIERRAS
202.BExcavación en roca suelta
202.CExcavación en material suelto

Es preciso hacer notar que el material excedente se viene acopiando en el sector.

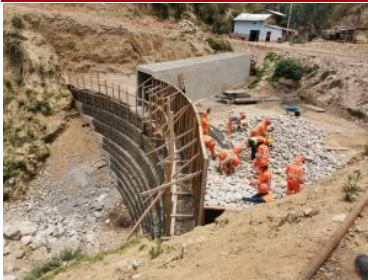
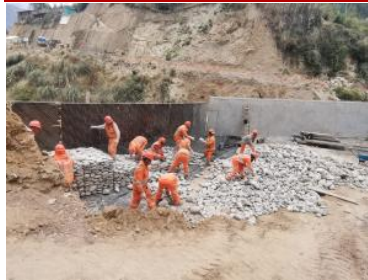
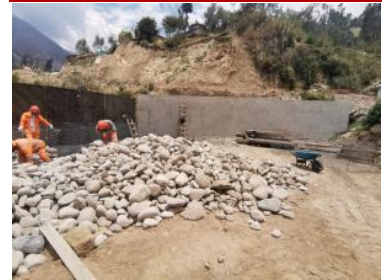
Progresiva: km 23+213 al km 23+253
500DRENAJE
511.A2Geotextil no tejido clase 2
600OBRAS COMPLEMENTARIAS
602.A1Gavión tipo caja

Personal aproximado verificado en campo: 1 Capataz, 3 Operario, 1 Oficial y 10 Peón.
Equipos aproximados verificados en campo: Ninguno.
Actividades verificadas por personal profesional, técnico y auxiliar del CR20 y del Consorcio Supervisor. Se sugirió el control adecuado de los procesos constructivos al Consorcio Supervisor, a fin de garantizar la calidad y durabilidad de la obra. Así como el cumplimiento de los protocolos de seguridad y salud en el trabajo para la actividad y la adecuada disposición de residuos a fin de su posterior transporte.

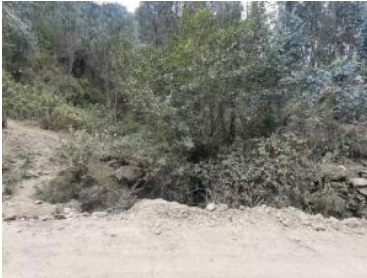
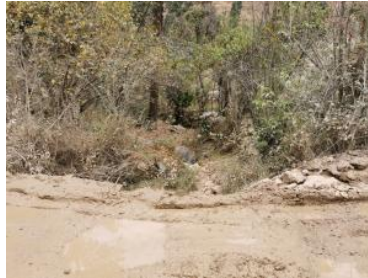
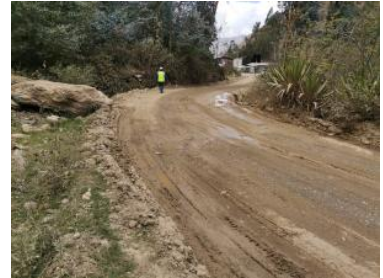
Progresiva: km 18+662 al km 18+702
VARIACIÓN N° 18 (PRESTACIÓN ADICIONAL DE OBRA N° 18)

Se verifica la ejecución o no de las estructuras planteadas en el expediente de VARIACIÓN N° 18 (PRESTACIÓN ADICIONAL DE OBRA N° 18) tramitada por el Consorcio Supervisor de Obra. Al respecto se aprecia que las siguientes estructuras (badenes) no se encuentran ejecutadas, tampoco las alcantarillas tipo marco planteadas en su reemplazo:

Km 17+775 al km 17+810
Km 18+662 al km 18+702
Km 47+912 al km 47+942
Km 48+132 al km 48+162
Km 48+585 al km 48+615
