BITACORA ELECTRÓNICA DE OBRA

REGISTRO DE LA BITACORA Y FOTO DEL CUADERNO DE OBRA

Confirma Bitacora: Si	Nro Informe: 0096	Fecha Informe: 11 - 10 - 2022	Nombre De La Obra: Corredor vial Lima-Canta-Huayllay-Dv. Cochamarca-Emp. PE 3N Obras de Rehabilitación y Mejoramiento	Personal Encargado: BORIS WALTER AYLLÓN CARCELÉN		
Foto Bitacora:	Foto Bitacora 2:	Foto Bitacora 3:	Foto Bitacora 4:	Foto Bitacora 5:	Foto Bitacora 6:	
Ver imagen completa	Ver imagen completa	Ver imagen completa	Ver imagen completa	Ver imagen completa	Ver imagen completa

NUMERO DE INFORME No. 0096
CONTRATO DE OBRA: No. 103-2019-MTC/ 20 de fecha 24/09/2019
EMPRESA CONTRATISTA: CHINA ROAD AND BRIDGE CORPORATION SUCURSAL PERU
OBRA: SALDO DE OBRA: "MEJORAMIENTO, REHABILITACIÓN Y CONSERVACIÓN POR NIVELES DE SERVICIO Y OPERACIÓN DEL CORREDOR VIAL, LIMA – CANTA – HUAYLLAY – DV. COCHAMARCA – EMP.PE 3N" (SALDO DE OBRAS INICIALES (OI) TRAMO 2 CANTA - HUALLAY LONGITUD: 95.2 KMS.
MONTO DE OBRAS INICIALES : 338,725,656.80
SUPERVISOR: CONSORCIO CESEL - CAL Y MAYOR
CONTRATO DE CONSULTORIA DE OBRA N° 077-2014-MTC/20) ADENDA No. 4 DE FECHA 24-09-2019
VISITA DE SEGUIMIENTO Y MONITOREO A LAS OFICINAS DE LA SUPERVISION Y CONTRATISTA
V

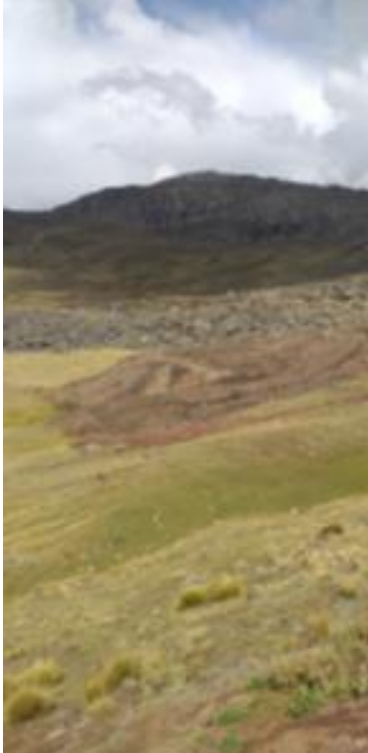
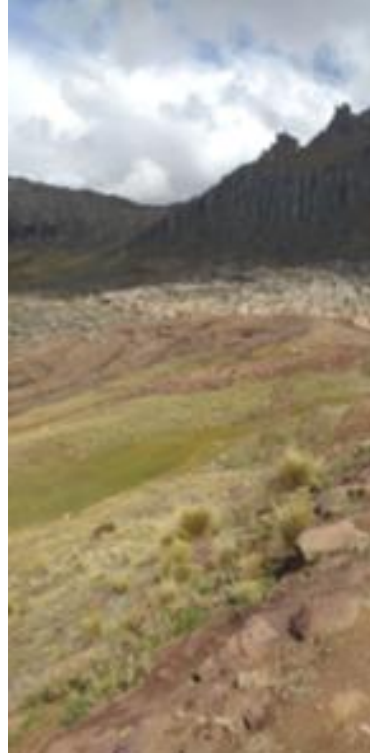
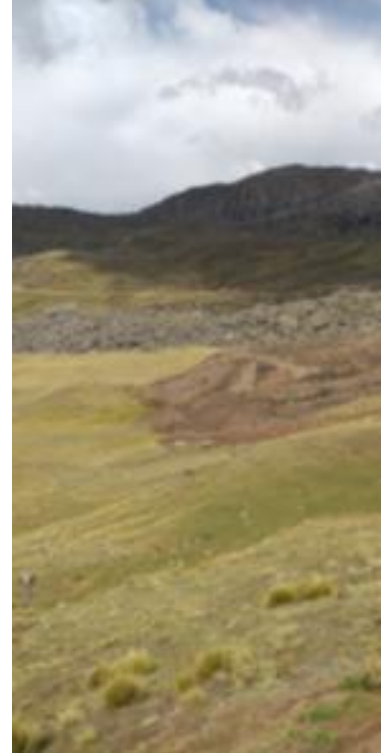
PROGRESIVA KM. 95+675

En la progresiva KM. 95+675 se realiza visita de seguimiento y monitoreo a las áreas auxiliares del tramo 2 (obras iniciales) se realiza visita al DME km. 97+675 acompañando el nuevo especialista de Geología y geotécnia de la Supervisión : Ing. Luis Angel Bellido para evaluar el sitio.

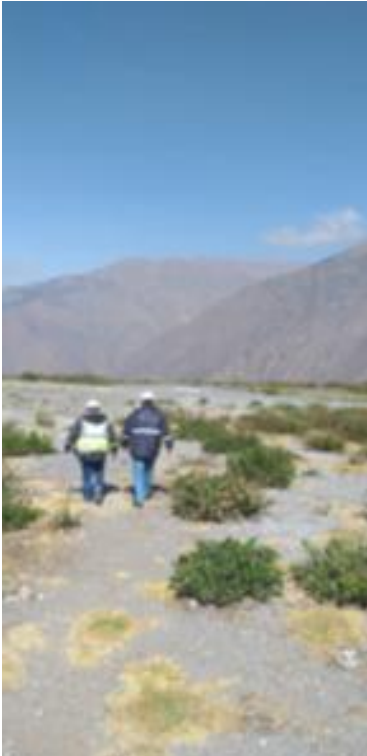
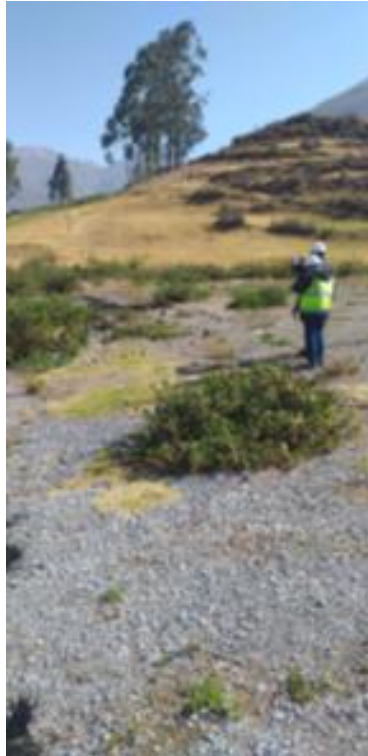
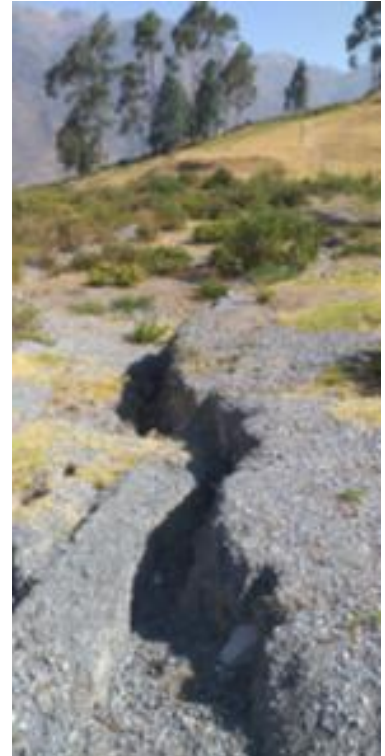
PROGRESIVA KM. 6+240

En la progresiva KM. 6+240 se realiza visita de seguimiento y monitoreo a las áreas auxiliares del tramo 2 (obras iniciales) se realiza visita al DME km. 6+240 actualmente abandonado el cual se esta desplazando hacia la carretera, se observa el incremento de las grietas donde el terreno se ha hundido un metro de profundidad, presenta agrietamientos. la afectación llega hasta el nivel de la rasante de la vía, acompañando el nuevo especialista de Geología y geotécnica de la Supervisión : Ing. Luis Angel Bellido para evaluar el sitio.

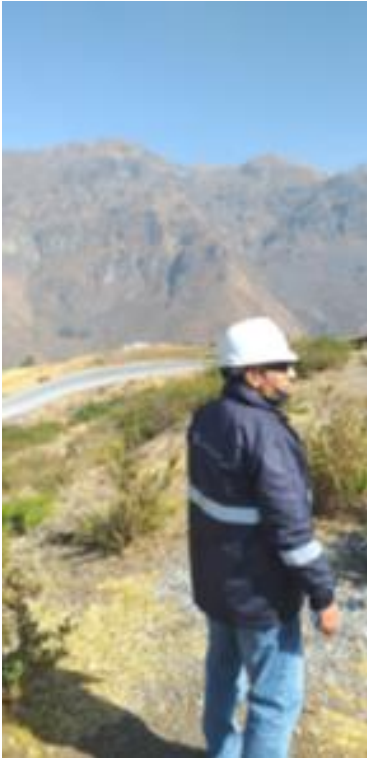
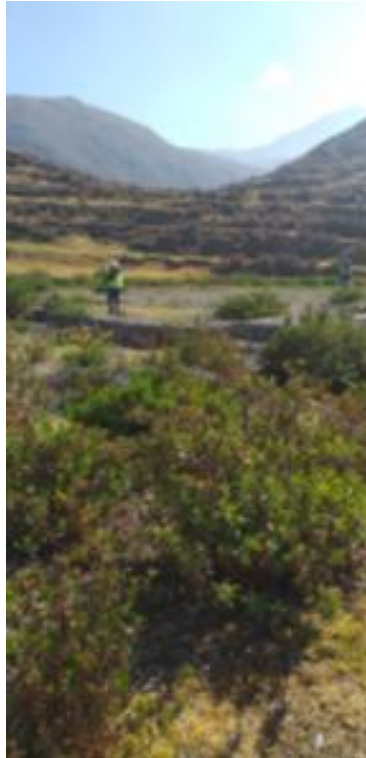
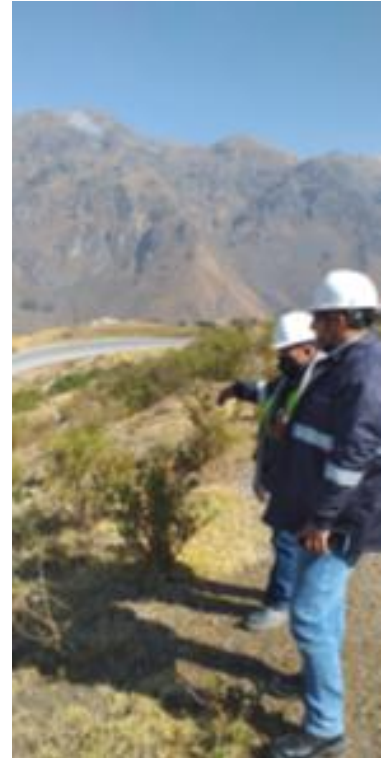
PROGRESIVA KM. 6+240

En la progresiva KM. 6+240 se realiza visita de seguimiento y monitoreo a las áreas auxiliares del tramo 2 (obras iniciales) se realiza visita al DME km. 6+240 actualmente abandonado el cual se esta desplazando hacia la carretera, se observa el incremento de las grietas donde el terreno se ha hundido un metro de profundidad, presenta agrietamientos. la afectación llega hasta el nivel de la rasante de la vía, acompañando el nuevo especialista de Geología y Geotécnia de la Supervisión : Ing. Luis Angel Bellido Y al especialista de seguridad de la Supervisión: ing. Javier Cardenas para evaluar el sitio. el cual se realizara un informe.

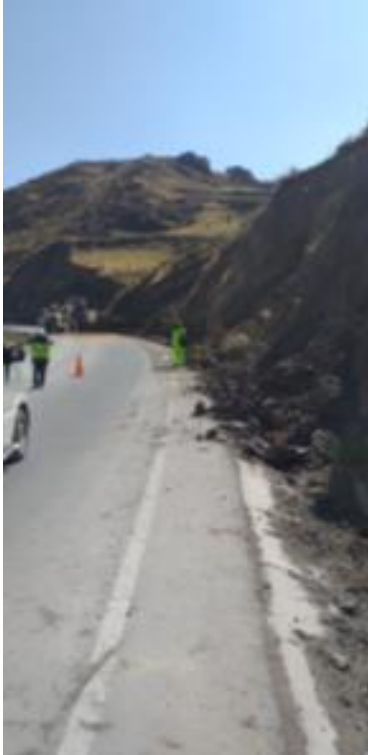
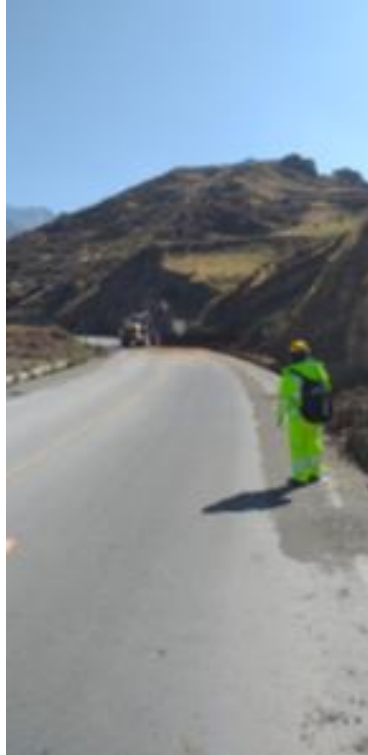
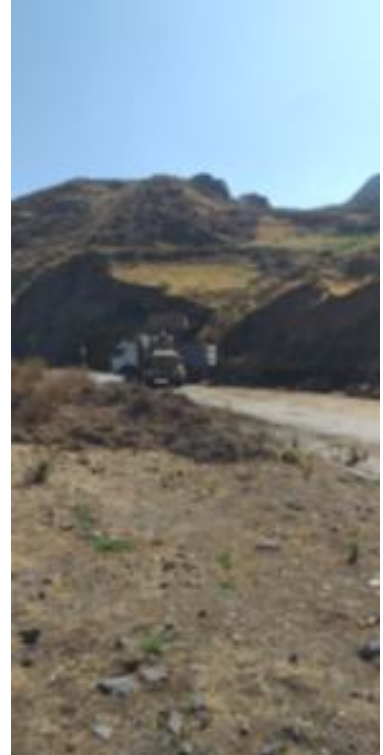
PROGRESIVA KM. 10+300
VISITA DE SEGUIKIENTO Y MONITOREO AL TRAMO 2 (OBRAS INICIALES) :
LABORES DE REMOCION DE DERRUMBES
01.01.02 MOVIMIENTO DE TIERRAS
CODIGO: 01.01.02.07 REMOCION DE DERRUMBES

En la progresiva Km. 10+300 se realiza la remoción de derrumbes en el lado derecho de la vía, Se utiliza una retroexcavadora, trabajan: 1 capataz, 1 operador, 2 vigías

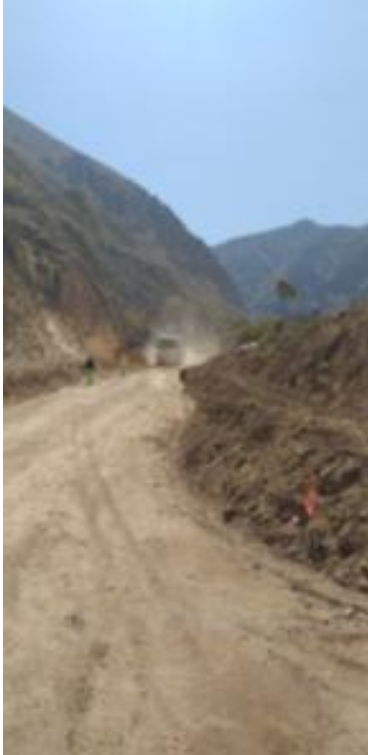
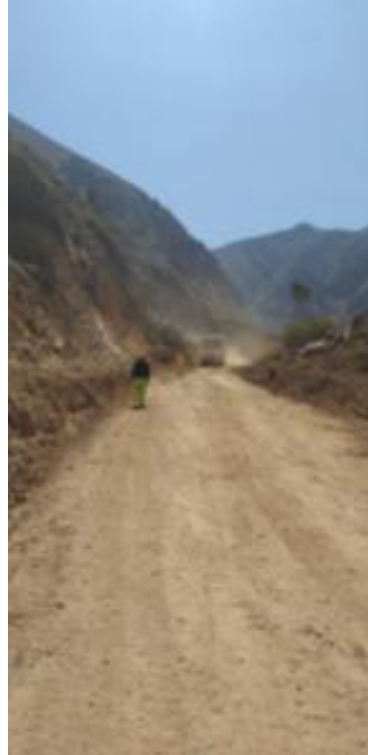
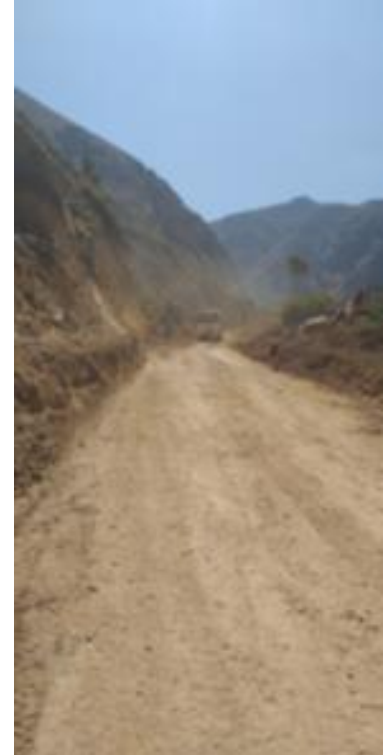
PROGRESIVA KM. 21+500

En la progresiva Km. 21+500 se realiza la excavación en explanaciones en material común , donde se utiliza 1 excavadora de oruga y 5 volquetes donde se transporta el material de eliminación hasta el DME ubicado en el Km. 13+200. Trabajan 1 capataz, 1 operador, 2 vigias, 1 obrero, 5 choferes.

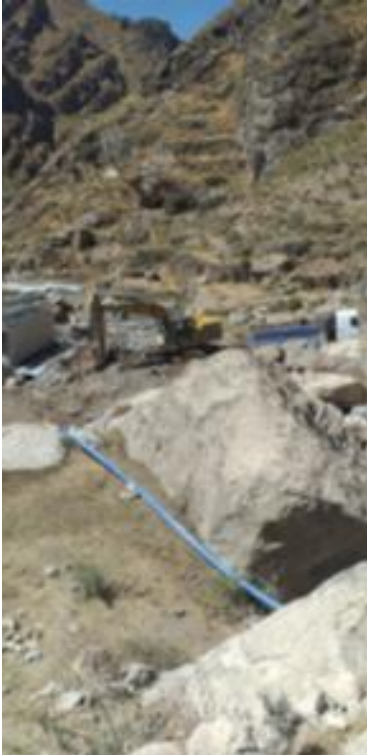
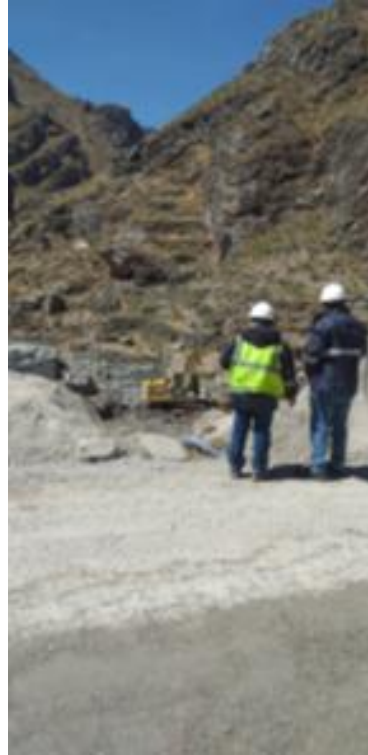
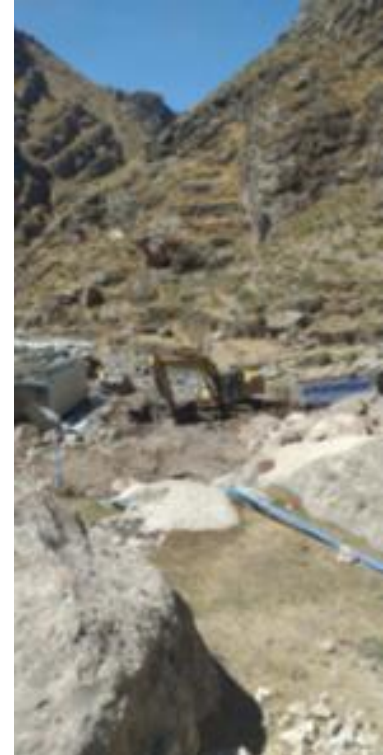
PROGRESIVA KM. 24+400

En las progresivas Km. 24+400 se continua con la excavación no clasificada para estructuras en donde se ubicará en el estribo derecho del pontón a construir en la zona. Actualmente se esta profundizando la excavación para el inicio de la construcción de las bases del estribo derecho. Se utiliza una excavadora de oruga y herramientas menores, trabajan 1 capataz, un operador, 4 obreros , 2 vigias

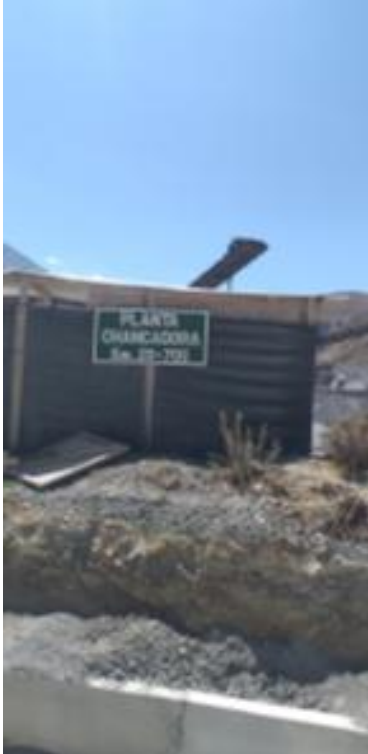
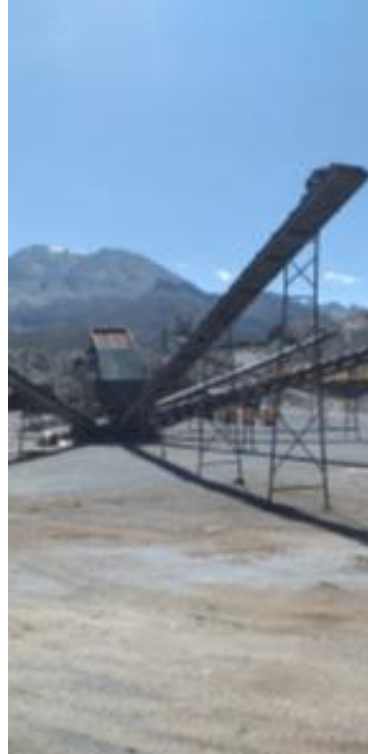
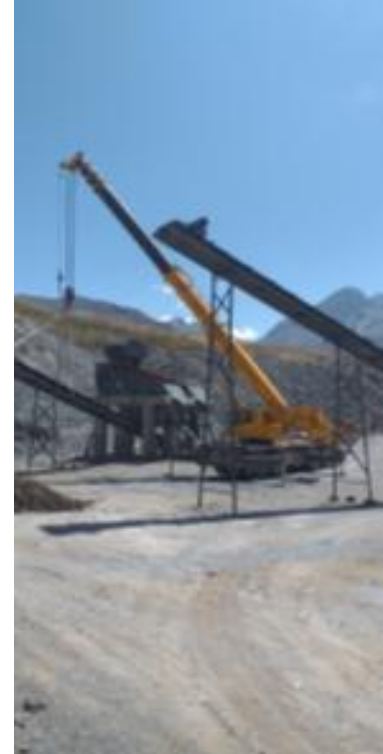
PROGRESIVA KM. 29+700

En al progresiva Km. 29+700 en el lado derecho de la vía se esta realizando la instalación de una nueva planta chancadora de la Contratista, en el área auxiliar donde se ubica la planta de asfalto y planta de concreto.

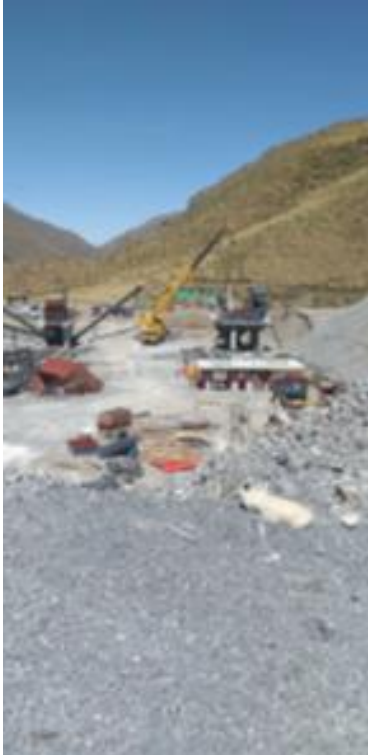
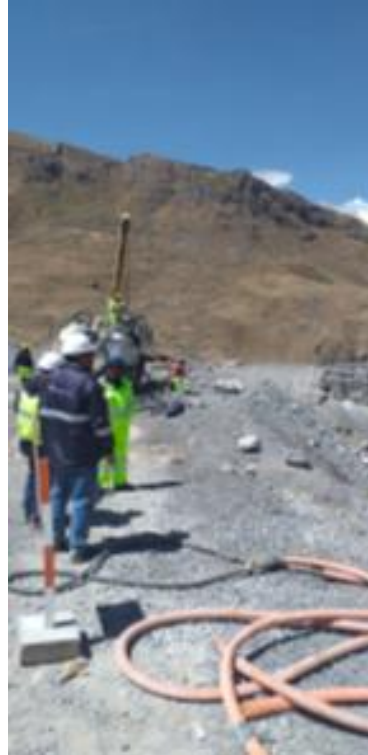
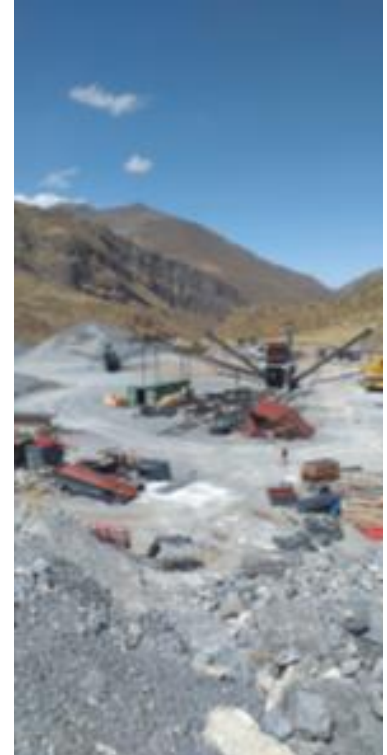
PROGRESIVA KM. 29+700

En al progresiva Km. 29+700 en el lado derecho de la vía se esta realizando la instalación de una nueva planta chancadora de la Contratista, en el área auxiliar donde se ubica la planta de asfalto y planta de concreto. Se realiza visita a las áreas auxiliares del tramo 2 (obras iniciales) acompañando a la Supervisión.

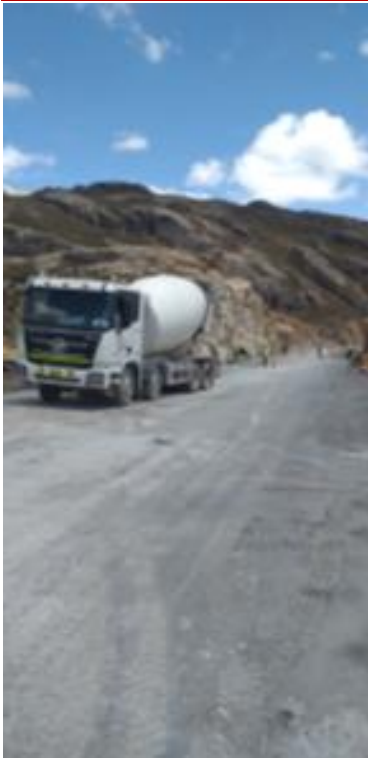
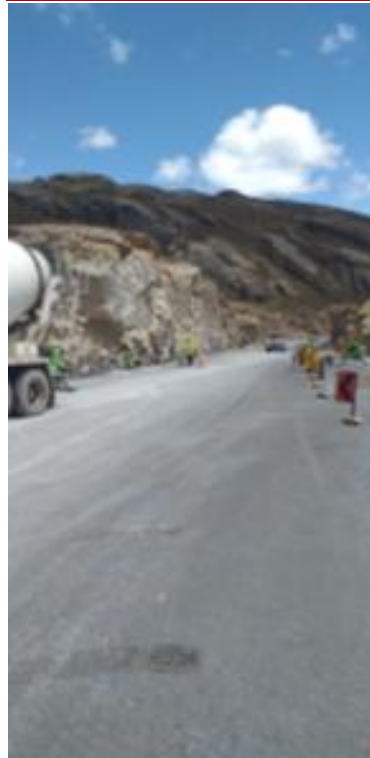
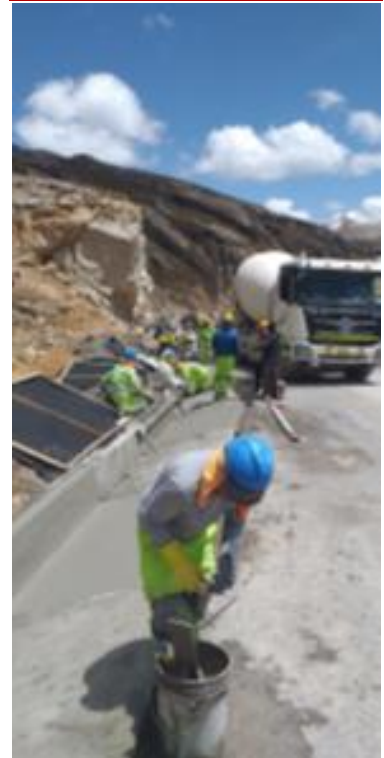
69800 70 PROGRESIVAS KM. 69+800 A KM. 70+000 li y ld

En la progresiva km. 69+800 a Km, 70+000 se realiza visita de seguimiento y monitoreo al tramo 2 de las obras iniciales, donde se verifica la construcción de cunetas triangulares tipo 1 en el lado derecho e izquierdo de la vía, Se realiza la excavación , acondicionamiento del terreno y colocación de encofrado para la construcción de la cuneta triangular, Se utiliza Camión mixer, herramientas menores, trabajan: 1capataz y 40 trabajadores

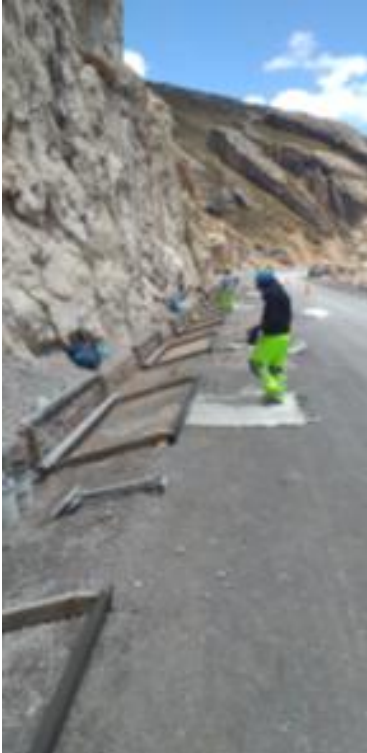
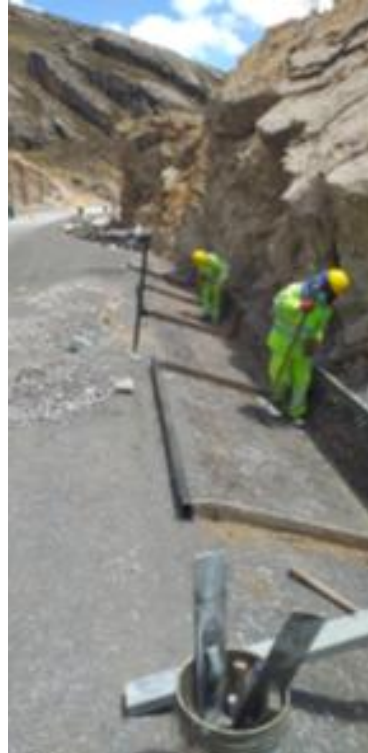
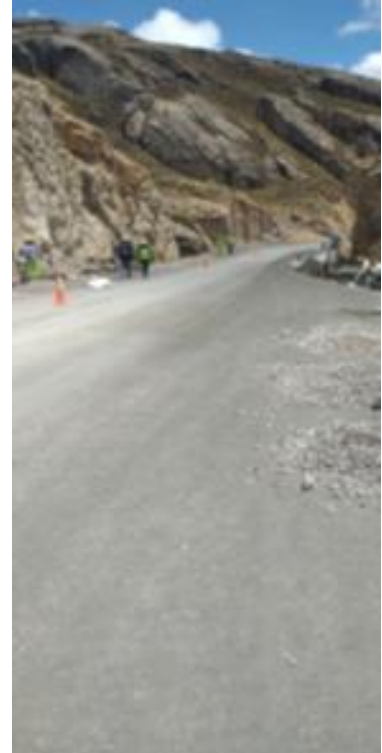
PROGRESIVAS KM. 69+920 A KM. 69+980 Id y li

En la progresiva km. 69+920 a Km, 69+980 se realiza visita de seguimiento y monitoreo al tramo 2 de las obras iniciales, donde se verifica la construcción de cunetas triangulares tipo 1 en el lado derecho de la vía, Se realiza la excavación ,acondicionamiento del terreno y colocación de encofrado para la construcción de la cuneta triangular, Se utiliza herramientas menores, trabajan: 1 capataz y 20 trabajadores

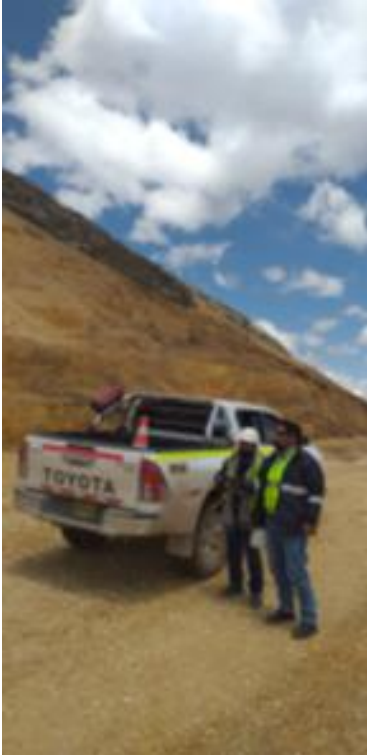
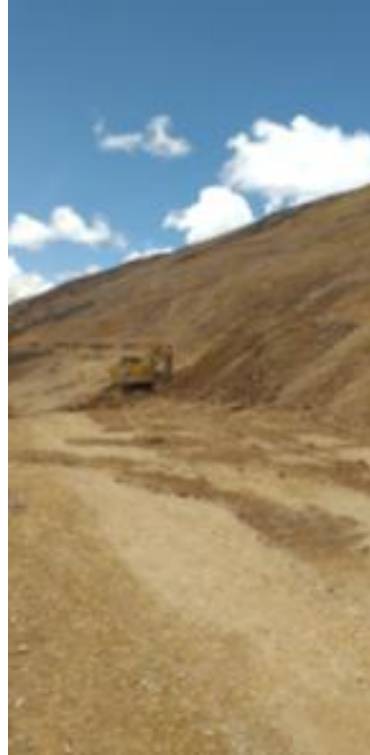
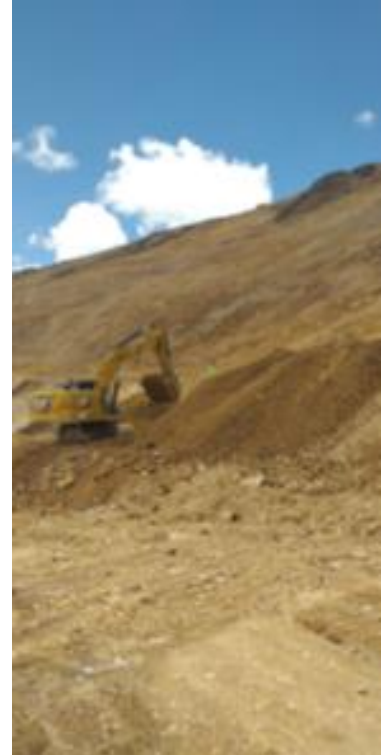
PROGRESIVA KM. 77+000

En la progresiva Km. 77+000 se realiza visita de seguimiento y monitoreo a las áreas auxiliares del tramo 2 (obras iniciales) en la cantera se realiza exploración de material de relleno . Se utiliza una excavadora de oruga, trabajan 30 volquetes, Trabajan 1 capataz, 1 operador, 30 choferes

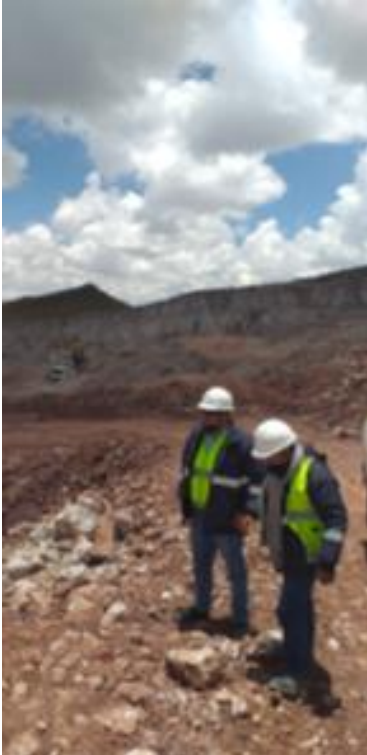
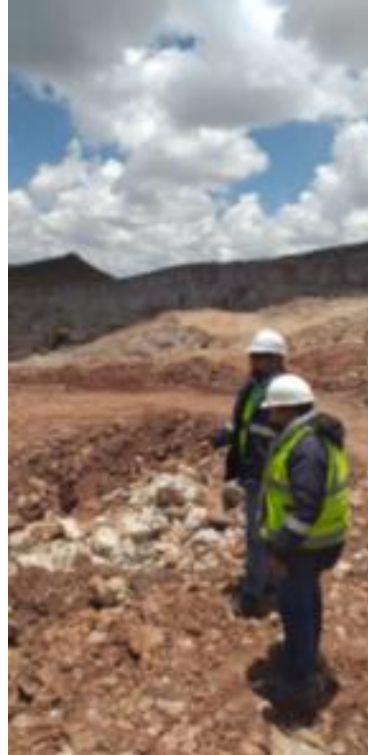
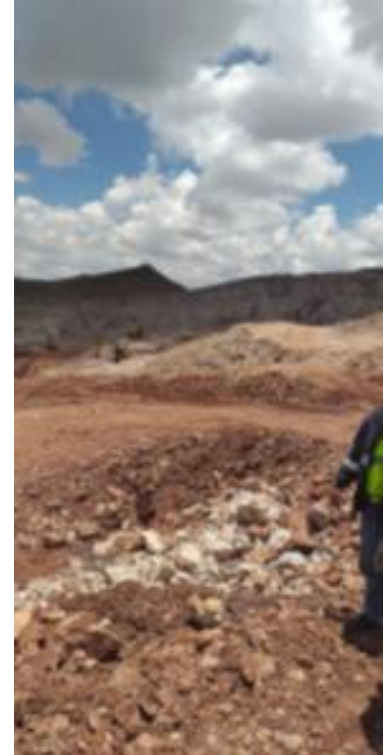
PROGRESIVA KM. 83+700

En la progresiva Km. 83+700 se realiza visita de seguimiento y monitoreo a las áreas auxiliares del tramo 2 (obras iniciales) en la cantera se realiza exploración de material de roca . Se utiliza 7 excavadorasde oruga, 50 volquetes, 4 rock drill, 8 cargadores frontales Trabajan 4 capataz, 20 operadores, 50 choferes, 4 vigias.

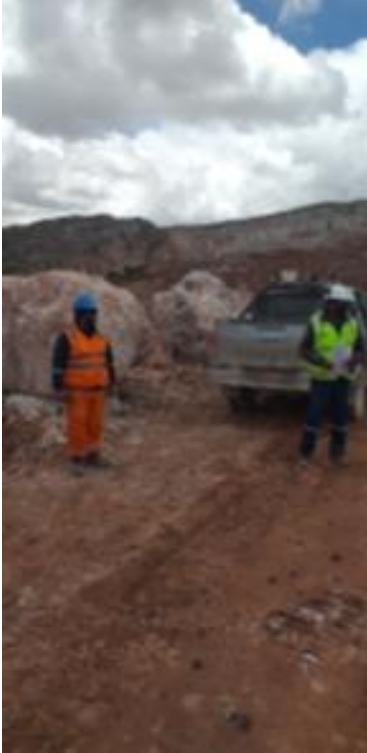
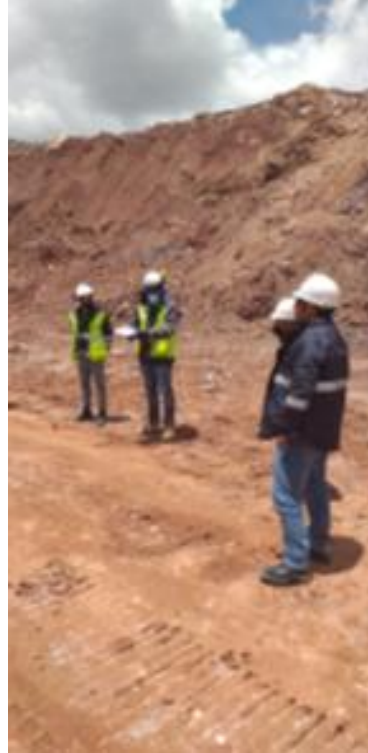
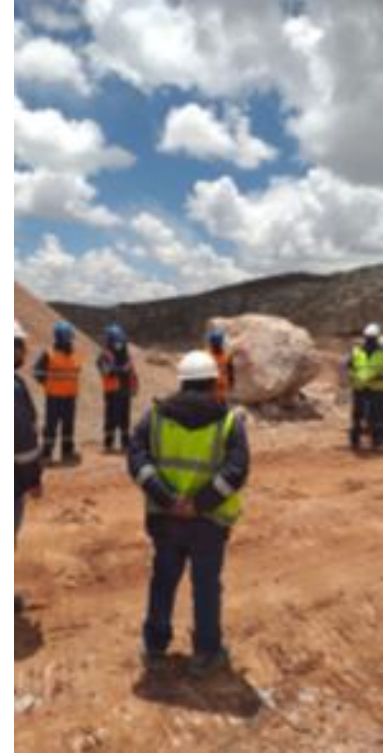
PROGRESIVA KM. 83+700

En la progresiva Km. 83+700 se realiza visita de seguimiento y monitoreo a las áreas auxiliares del tramo 2 (obras iniciales) en la cantera se realiza el inicio del mitin de voladura para la exploración de material de roca .

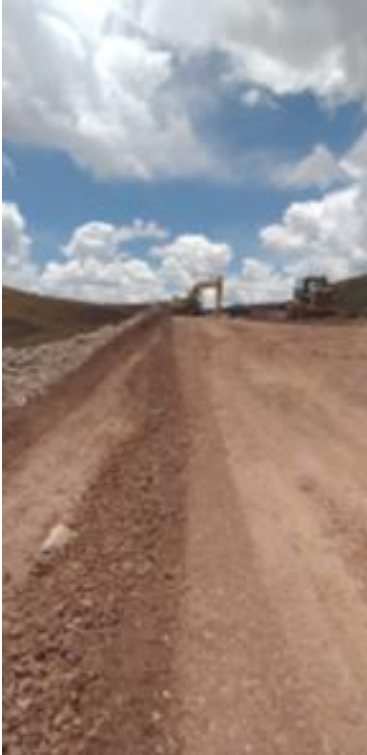
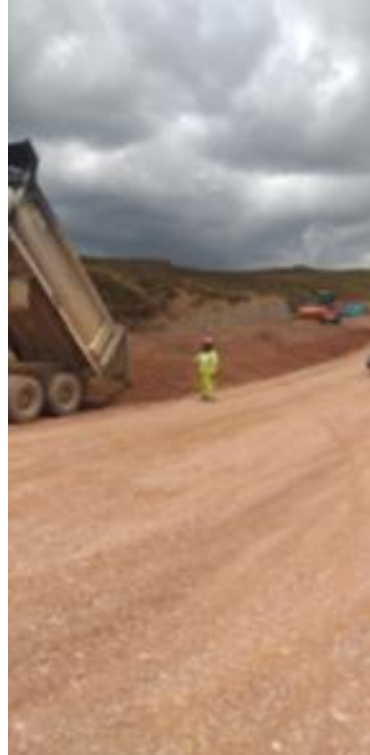
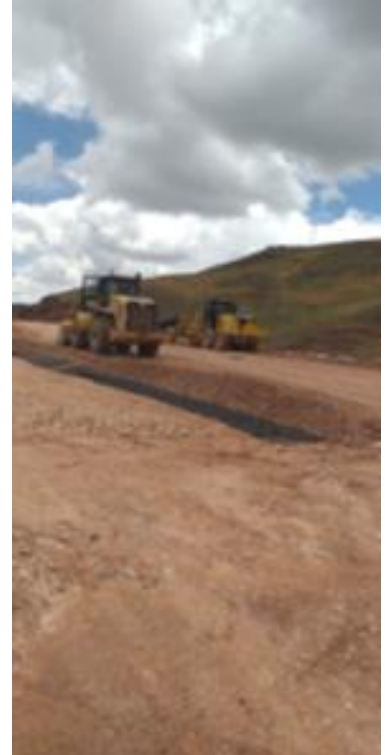
PROGRESIVA KM. 86+200 AL KM. 86+500

En la progresiva Km. 86+200 al Km. 86+500 se verifica la ejecución de la colocación de pedraplenes en zona de excavación en explanaciones en material comun, se observa el manto geotextil no tejido tipo1 colocado encima del pedraplén

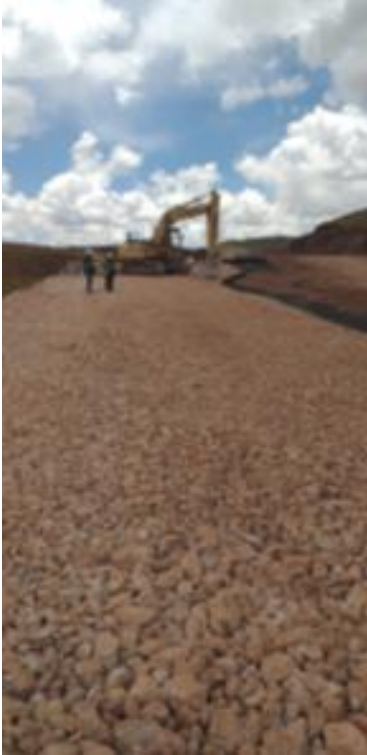
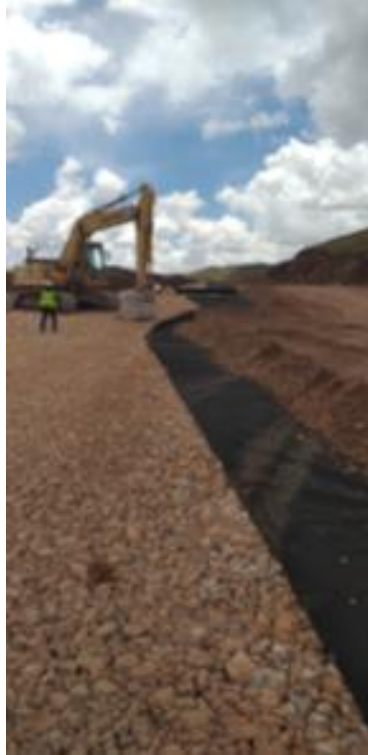
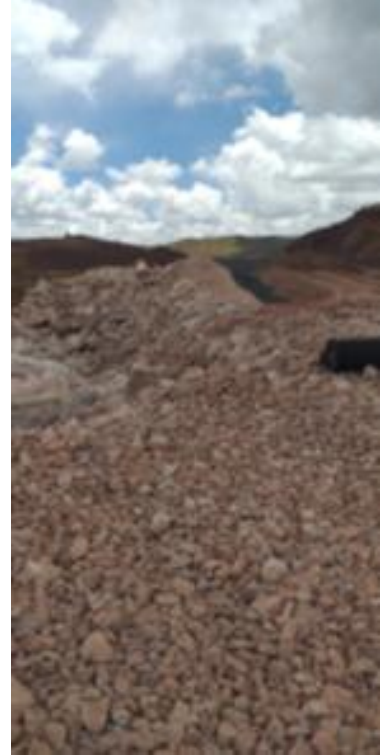
PROGRESIVA KM. 86+500 AL KM. 86+540
01.01.06 OBRAS DE ARTE
CODIGO: 01.01.06.40 PEDRAPLENES

En la progresiva Km. 86+500 al Km. 86+540 se verifica la ejecución de la colocación de pedraplenes en zona de excavación en explanaciones en material común, se observa la colocación de piedras compactadas, todavía no se ha colocado el geotextil tipo 1 en este tramo.

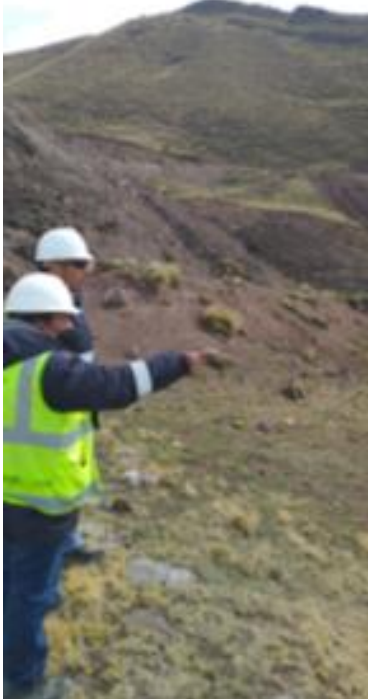
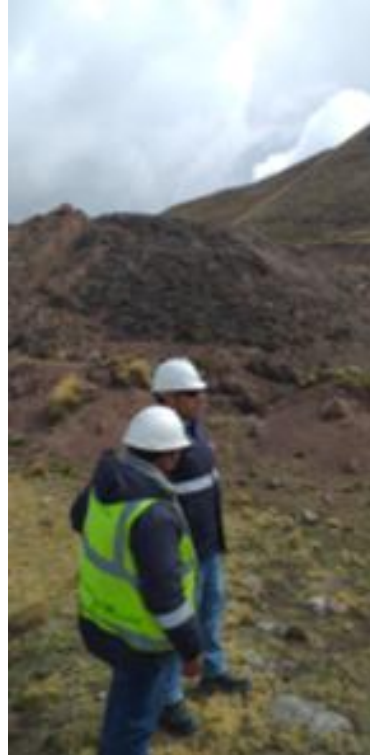
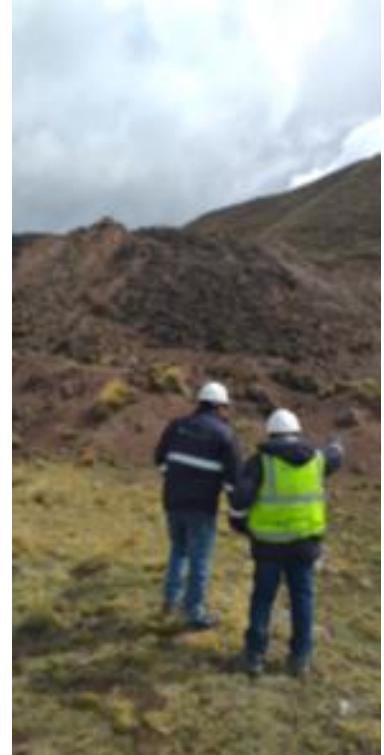
PROGRESIVA KM. 95+675

En la progresiva KM. 95+675 se realiza visita de seguimiento y monitoreo a las áreas auxiliares del tramo 2 (obras iniciales) se realiza visita al DME km. 97+675 acompañando el nuevo especialista de Geología y geotécnia de la Supervisión : Ing. Luis Angel Bellido para evaluar el sitio.

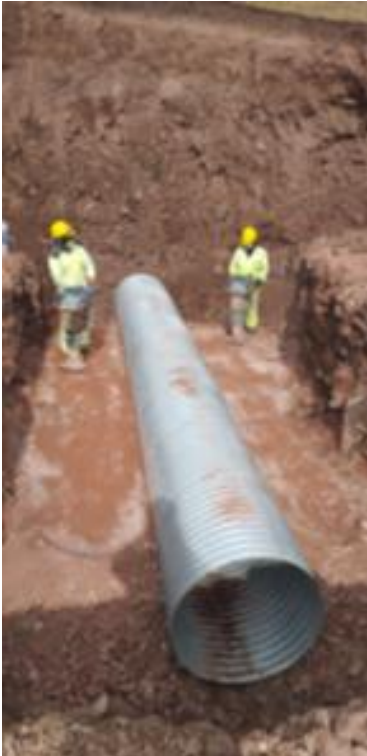
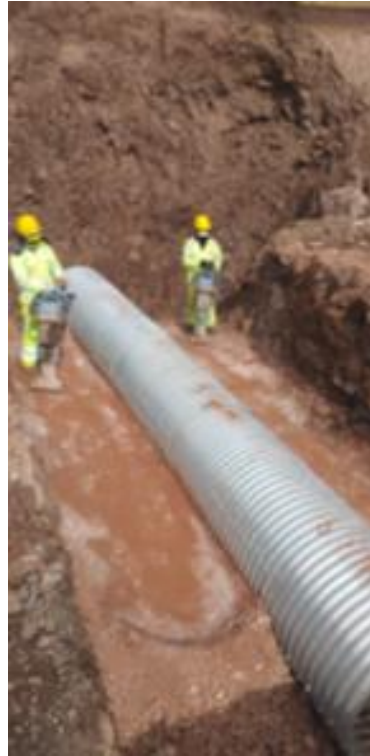
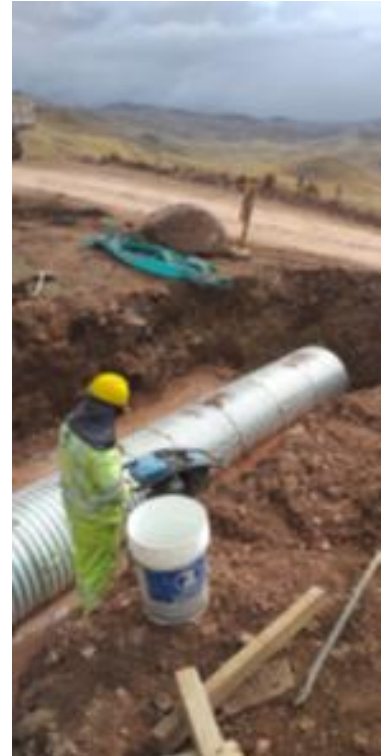
PROGRESIVA KM. 93+310

En la progresiva Km. 93+310 se realizo la excavación y la colocación de tubo de alcantarilla TMC de 0.90 m , actualmente se realiza la compactación de relleno . Se utilizo una excavadora de oruga para la excavación, 2 vibroapisonadoras y herramientas menores. Trabajan 1 capataz, 1 operador, 2 obreros, 2 vigias

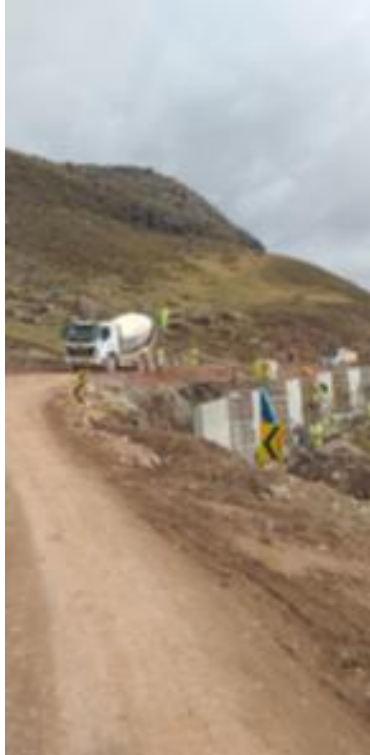
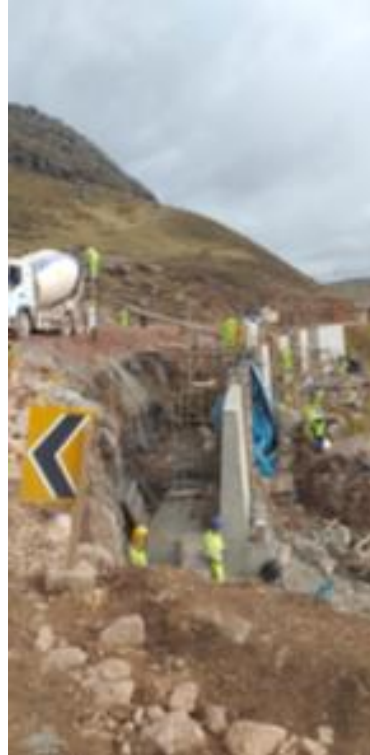
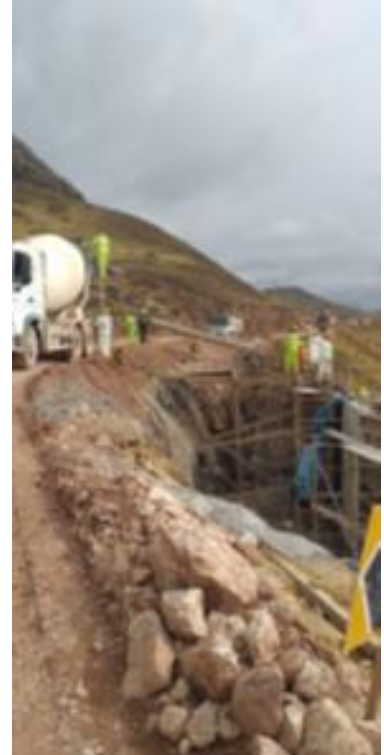
PROGRESIVA KM. 93+250
01.01.05 OBRAS COMPLEMENTARIAS
01.01.05.01. MURO DE CONCRETO ARMADO
CODIGO: 01.01.05.01.03 CONCRETO CLASE D 20.6 Mpa. (Fc= 210 kg/cm2)

En las progresivas Km. 93+250 Se realiza el vaciado de elevación de muro de concreto armado (PAÑO 10) , se utiliza 1 excavadora de oruga, dos mixer, 2 vibradores de concreto y herramientas menores. Trabajan: 1 capataz, 1 operador, 16 obreros, 2 operadores de mixer.2 vigías.
