BITACORA ELECTRÓNICA DE OBRA

Confirma Bitacora: Si	Nro Informe: 0097	Fecha Informe: 12 - 10 - 2022	Nombre De La Obra: Corredor vial Lima-Canta-Huayllay-Dv. Cochamarca-Emp. PE 3N Obras de Rehabilitación y Mejoramiento	Personal Encargado: BORIS WALTER AYLLÓN CARCELÉN		
Foto Bitacora:	Foto Bitacora 2:	Foto Bitacora 3:	Foto Bitacora 4:	Foto Bitacora 5:	Foto Bitacora 6:	
Ver imagen completa	Ver imagen completa	Ver imagen completa	Ver imagen completa	Ver imagen completa	Ver imagen completa

NUMERO DE INFORME No. 0097
 CONTRATO DE OBRA: No. 103-2019-MTC/ 20 de fecha 24/09/2019
 EMPRESA CONTRATISTA: CHINA ROAD AND BRIDGE CORPORATION SUCURSAL PERU
 OBRA: SALDO DE OBRA: "MEJORAMIENTO, REHABILITACIÓN Y CONSERVACIÓN POR NIVELES DE SERVICIO Y OPERACIÓN DEL CORREDOR VIAL, LIMA – CANTA – HUAYLLAY – DV. COCHAMARCA – EMP.PE 3N" (SALDO DE OBRAS INICIALES (OI) TRAMO 2 CANTA - HUALLAY LONGITUD: 95.2 KMS.
 MONTO DE OBRAS INICIALES : 338,725,656.80
 SUPERVISOR: CONSORCIO CESEL - CAL Y MAYOR
 CONTRATO DE CONSULTORIA DE OBRA N° 077-2014-MTC/20) ADENDA No. 4 DE FECHA 24-09-2019
 VISITA DE SEGUIMIENTO Y MONITOREO A LAS OFICINAS DE LA SUPERVISION Y CONTRATISTA
 VISITA DE SEGUIMIENTO Y MONITOREO AL TRAMO 2 (

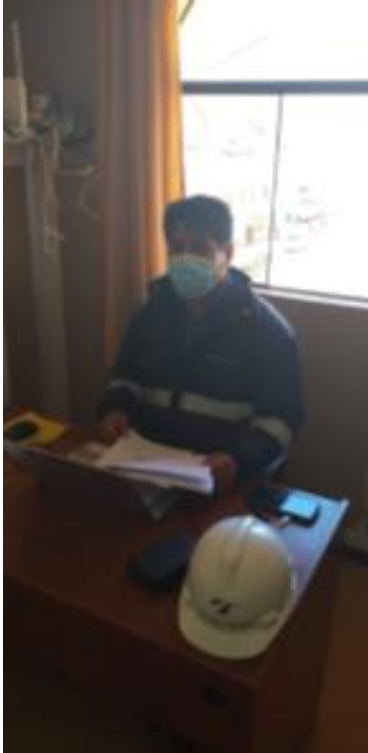
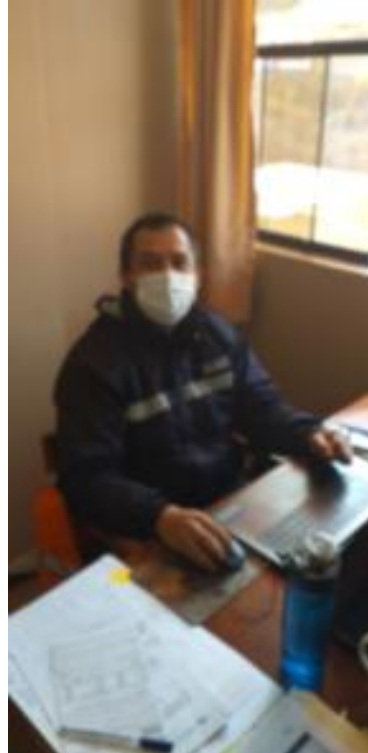
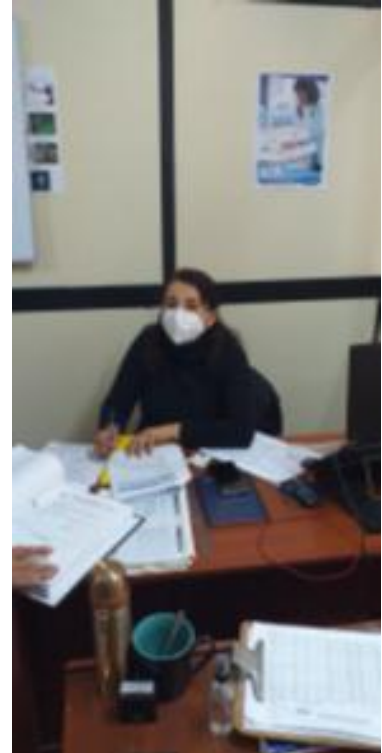
POBLADO DE CANTA
VISITA DE SEGUIMIENTO Y MONITOREO A LAS OFICINAS DE LA SUPERVISIÓN:
VERIFICACION DE RECURSOS

En el poblado de Canta, se realiza visita de verificación de recursos del personal de la supervisión:, Se verifica la presencia de los nuevos especialistas de la supervisión: Especialista de geología y geotécnia _: ing. Luis Angel Bellido y especialista de suelos y pavimentos: Ing. Maria Campos. donde los mismos han iniciado sus actividades con la Supervisión.

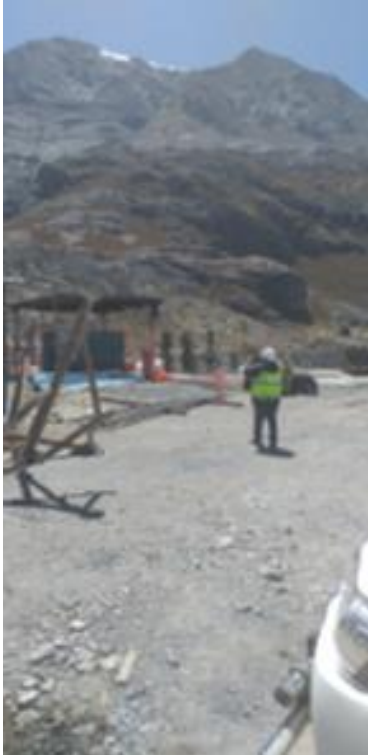
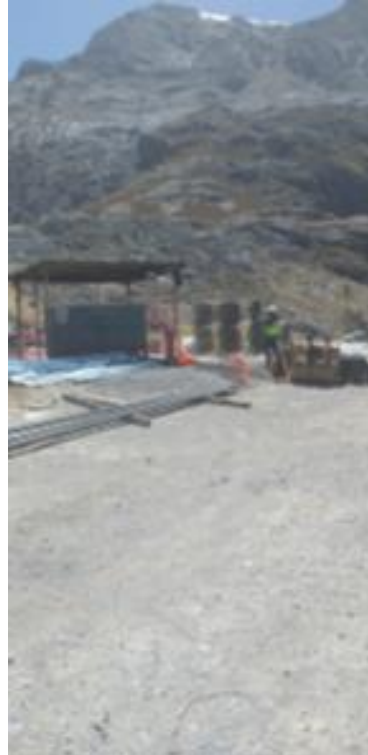
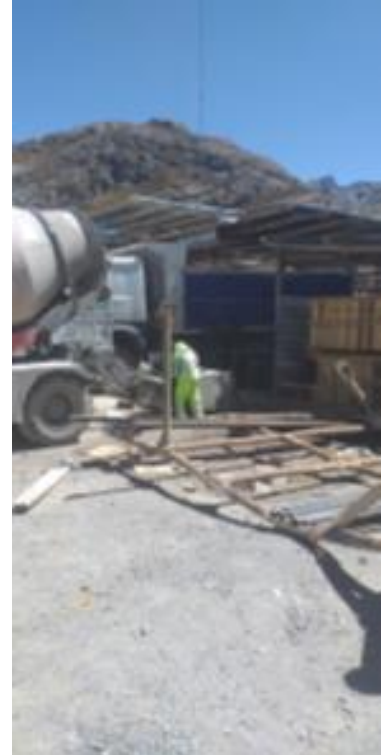
PROGRESIVA 36+000

En la progresiva Km. 36+000 se realiza visita de seguimiento y monitoreo a las areas auxiliares de la contratista, especificamente al taller de maquinas ubicado en el margen derecho de la via, donde el especialista de Seguridad de la Supervisión verifica el cumplimiento de orden y limpieza del taller.

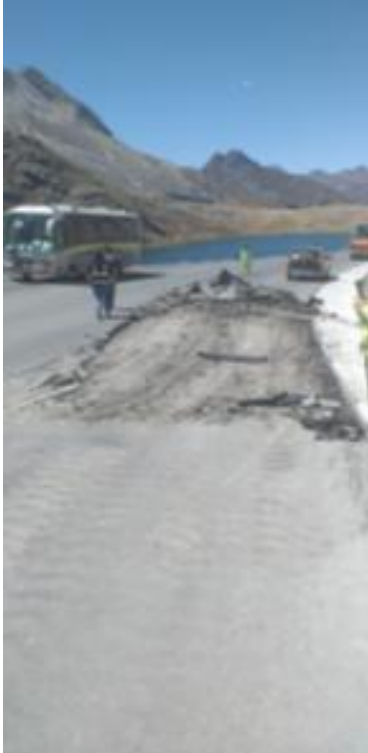
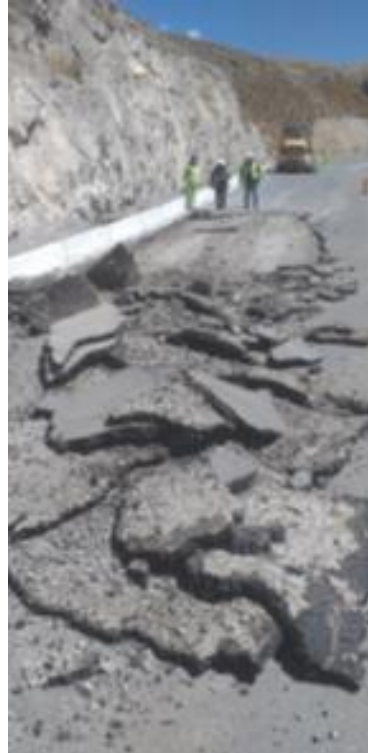
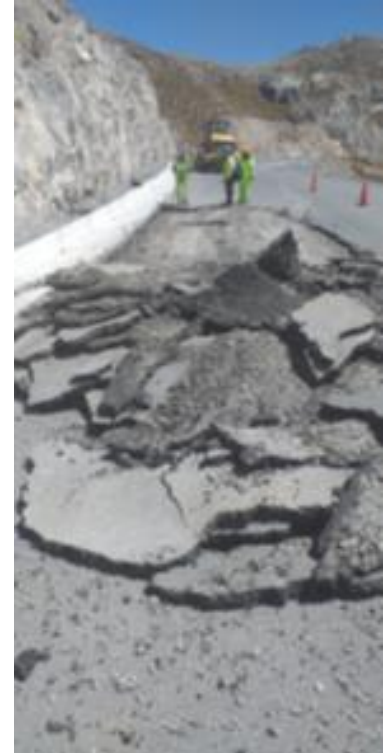
PROGRESIVAS KM. 35+ 580 li Y PROGRESIVA KM. 35+620 li
VISITA DE SEGUIMIENTO Y MONITOREO AL TRAMO 2 (OBRAS INICIALES) :
SUBSANACION DE OBSERVACIONES AL ASFALTO COLOCADO

En la progresiva Km. 35+580 li y progresiva km. 35+620 li se realiza subsanación de observaciones al asfalto colocado, que ha presentado fallas, implicando la remoción del asfalto colocado, para su nueva imprimación y colocación de asfalto. Se utiliza un cargador frontal y herramientas menores, trabajan: 1 capataz, 1 operador, 4 obreros, 2 vigías

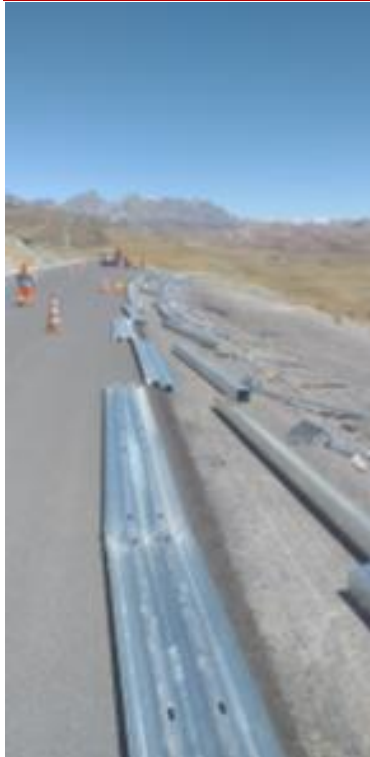
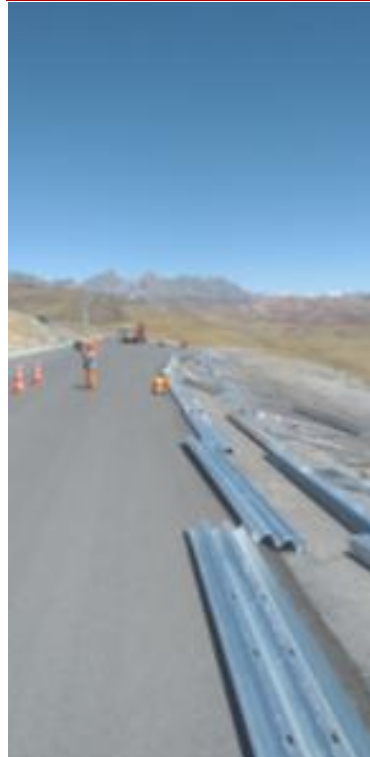
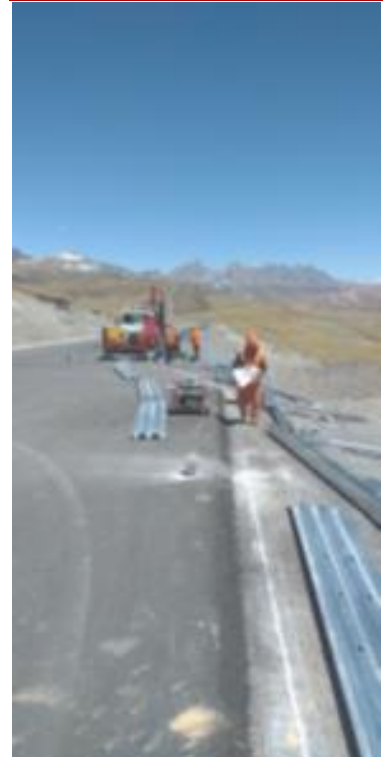
PROGRESIVA KM. 54+000 AL KM 54+580 Id
01.01.08 SEÑALIZACION Y SEGURIDAD VIAL
CODIGO: 01.01.08.20 BARRERA DE SEGURIDAD BORDE LATERAL (HINCADA)
CODIGO: 01,01,08.22 VIGA DE ANCLAJE PARA BARRERA DE SEGURIDAD

En las progresivas Km. 54+000 al Km. 54+580 se realiza la construcción de barreras de seguridad borde lateral (hincada) en el borde derecho de la vía. Se utiliza un equipo de hincado, camión de plataforma y equipos menores. Trabajan 1 capataz, 1 operador, 1 chofer, 12 obreros

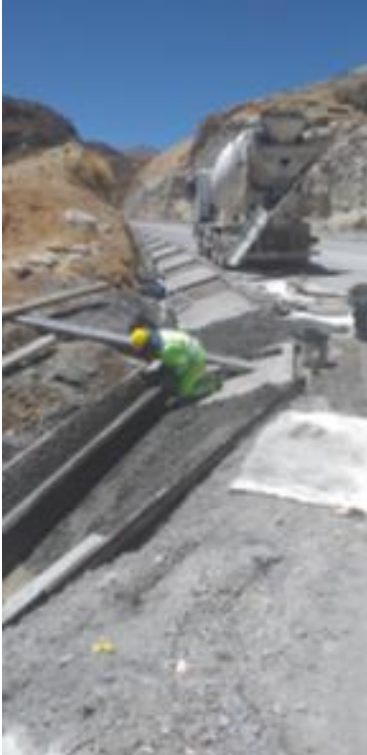
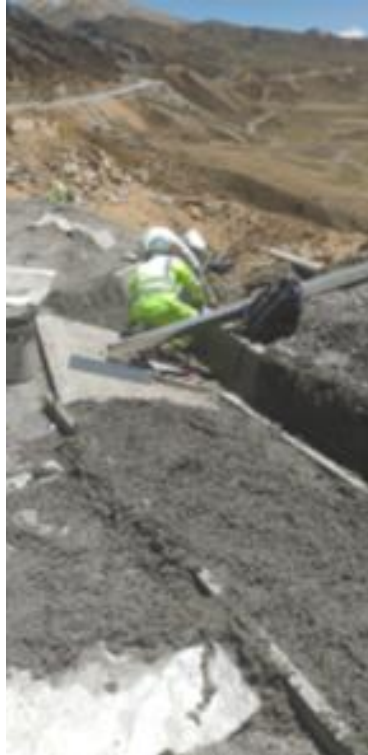
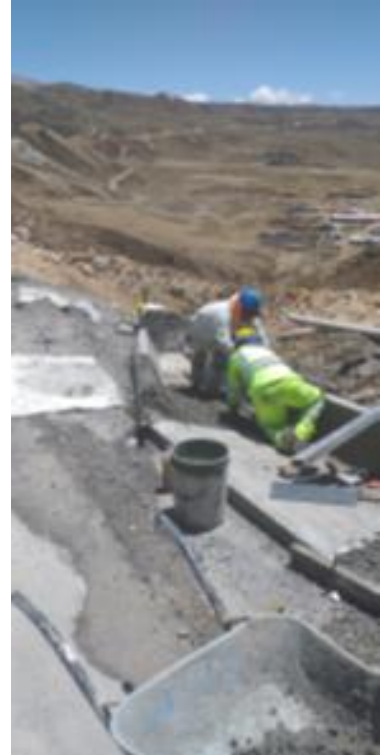
PROGRESIVAS KM. 69+860 Id
01.01.06 OBRAS DE ARTE
CODIGO 01.01.06.25 ZANJAS DE DRENAJE TIPO

En la progresiva km. 69+860 se realiza visita de seguimiento y monitoreo al tramo 2 de las obras iniciales, donde se realiza en el borde derecho de la vía la excavación , acondicionamiento del terreno, colocación de encofrado y vaciado de concreto para la construcción de zanjás, Se utiliza un camión mixer y herramientas menores, trabajan: 1capataz y 6 trabajadores

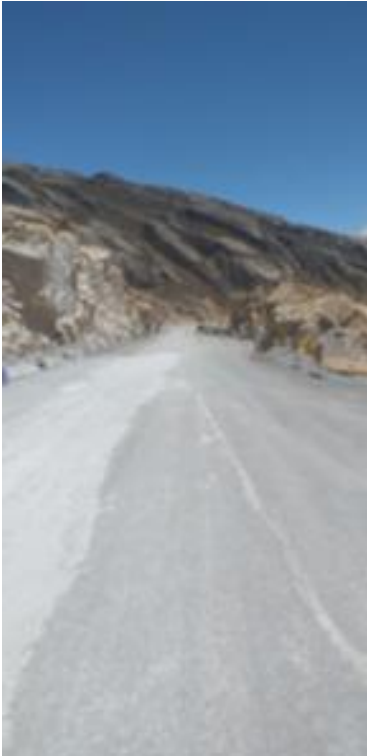
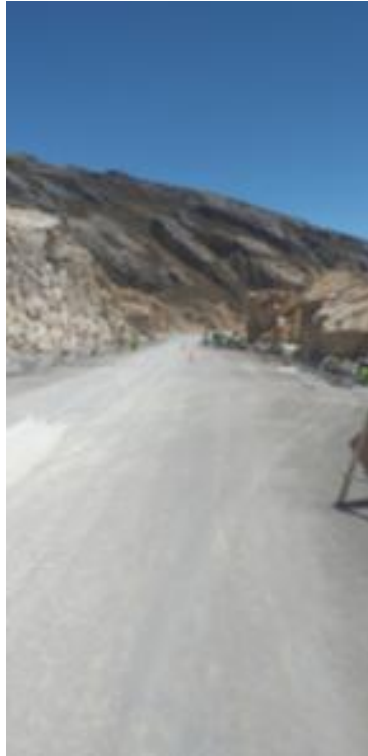
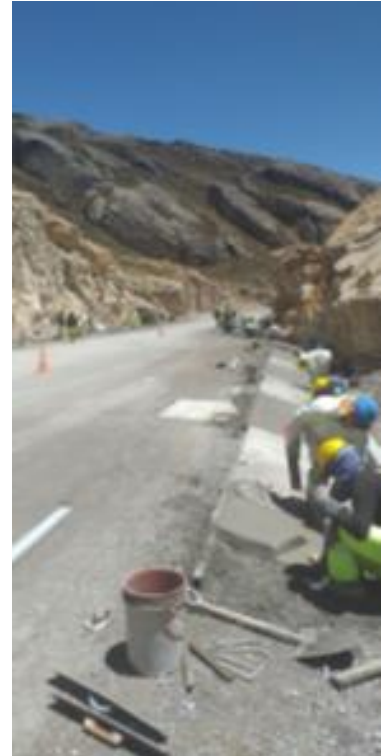
PROGRESIVAS KM. 69+800 A KM. 69+990 li y ld

En la progresiva km. 69+800 a Km, 69+990 se realiza visita de seguimiento y monitoreo al tramo 2 de las obras iniciales, donde se verifica la construcción de cunetas triangulares tipo 1 en el lado derecho e izquierdo de la vía, Se realiza la excavación , acondicionamiento del terreno, colocación de encofrado y vaciado de mezcla de concreto para la construcción de la cuneta triangular, Se utiliza Camión mixer, herramientas menores, trabajan: 1capataz y 20 trabajadores

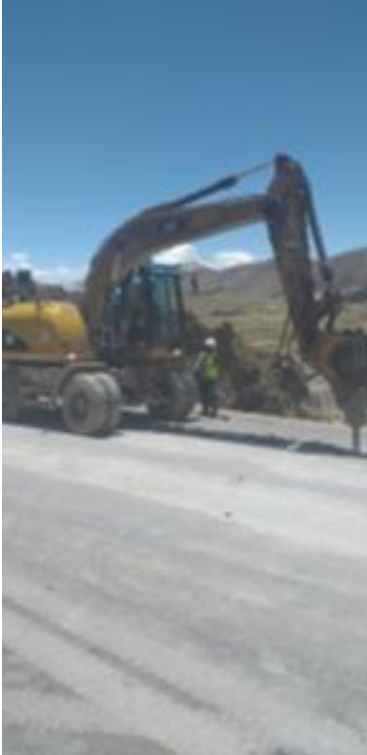
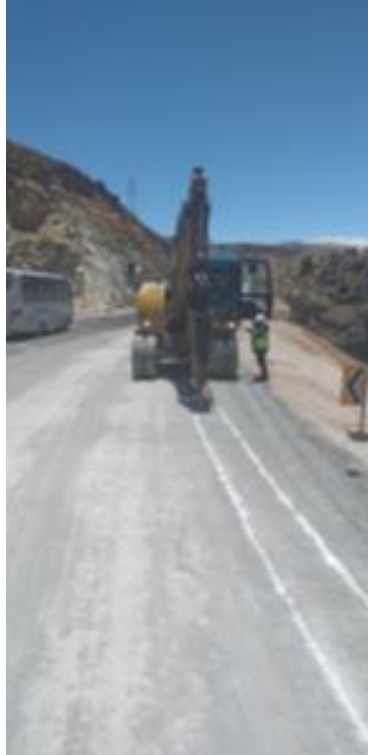
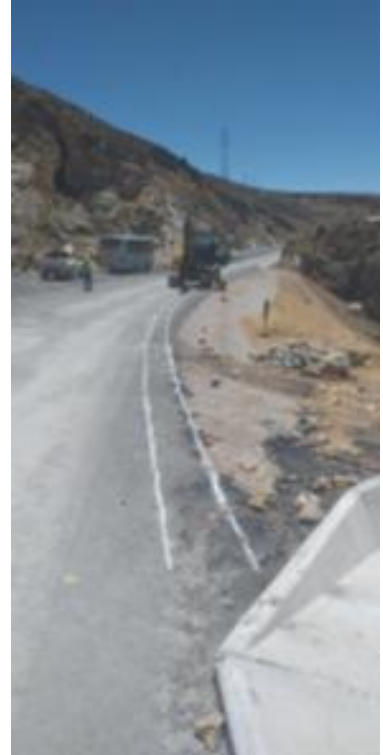
PROGRESIVAS KM. 71+220 AL KM. 71+100

En las progresivas Km. 71+220 AL Km. 71+100 Se realiza la excavación no clasificada para estructuras en donde se construirá bordillos de concreto armado. Se utiliza una excavadora neumática y herramientas menores, trabajan 1 capataz, un operador 2 vigías.

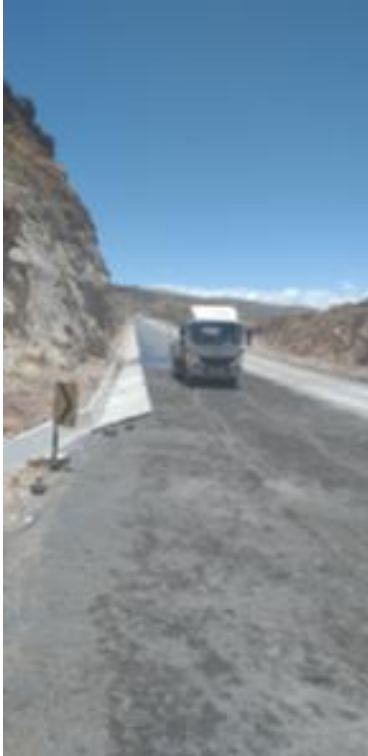
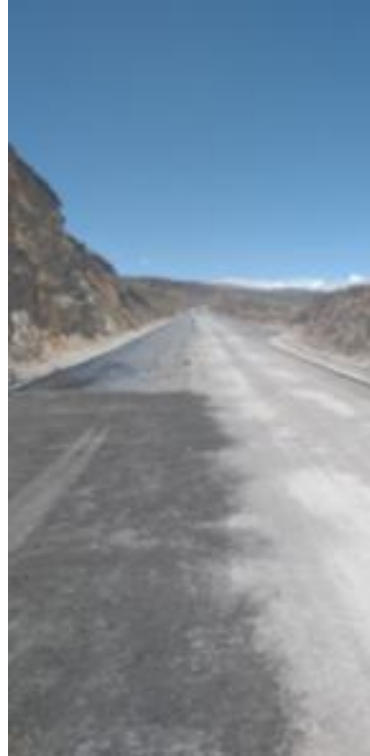
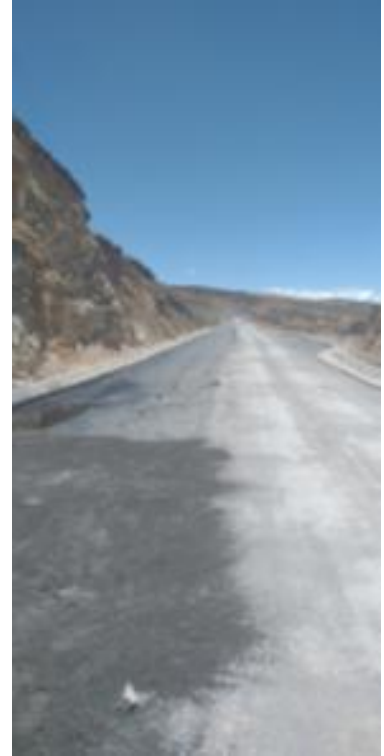
PROGRESIVA KM. 71+300 AL 72+300
01.01.04 PAVIMENTO ASFALTICO
01.01.04.01 IMPRIMACION ASFALTICA

En la progresiva Km. 71+300 al 72+300 en el lado izquierdo se ha realizado la imprimación asfáltica de la vía. Se utilizó un camión imprimador, trabajaron: 1 capataz, 1 operador, 3 obreros, 1 técnico, 2 vigías.

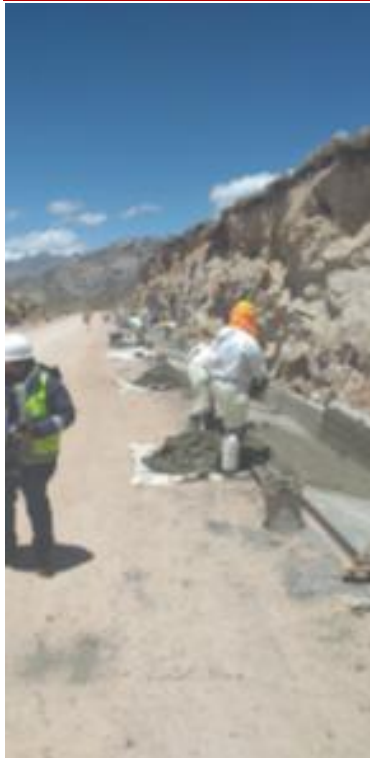
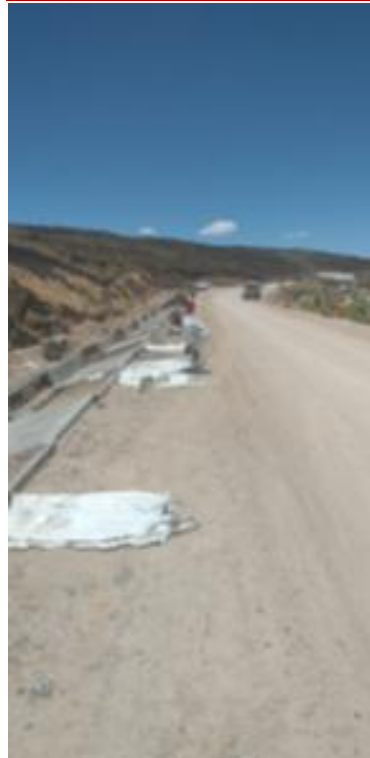
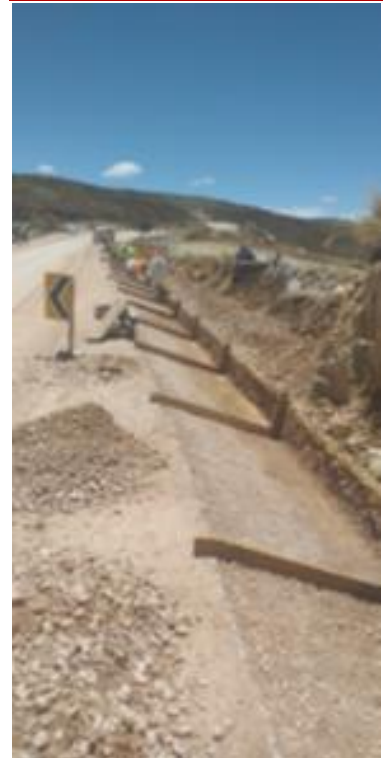
PROGRESIVAS KM. 72+850 A KM. 72+980 li y ld

En la progresiva km. 72+850 a Km. 72+980 se realiza visita de seguimiento y monitoreo al tramo 2 de las obras iniciales, donde se verifica la construcción de cunetas triangulares tipo 1 en el lado derecho e izquierdo de la vía, Se realiza la excavación , acondicionamiento del terreno y colocación de encofrado para la construcción de la cuneta triangular, Se utiliza Camión mixer, herramientas menores, trabajan: 1capataz y 20 trabajadores

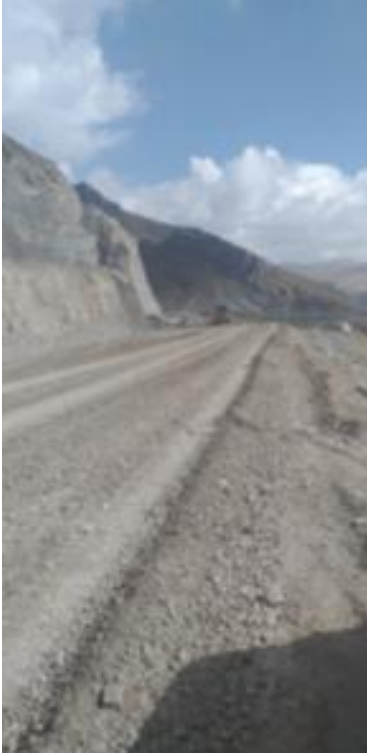
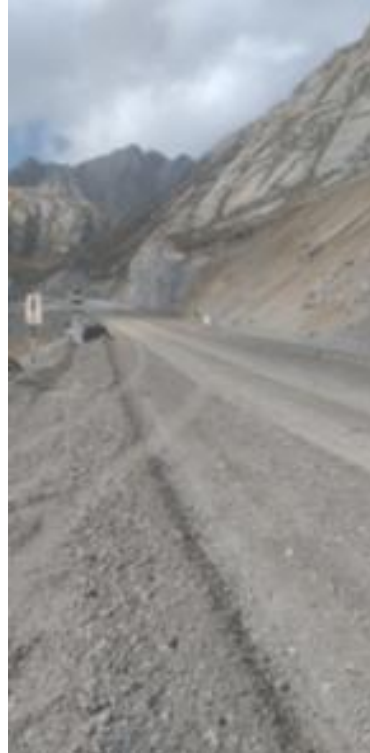
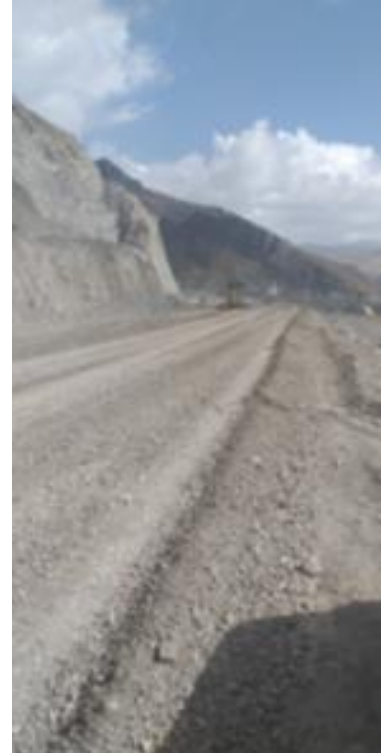
PROGRESIVA KM. 37+509 AL KM. 37+700
01.01.02 MOVIMIENTO DE TIERRAS
01.01.02.08 CONFORMACION DE TERRAPLENES

En la progresiva Km. 37+509 al Km. 37+700 se realiza la conformación de terraplenes donde se utiliza una motoniveladora y una compactadora de rodillo y 1 camion cisterna, Trabajan: 1 capataz, 3 operadores , 4 obreros y 2 vigías

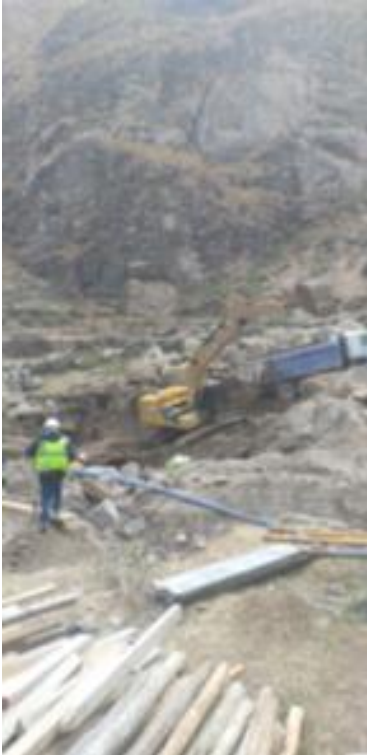
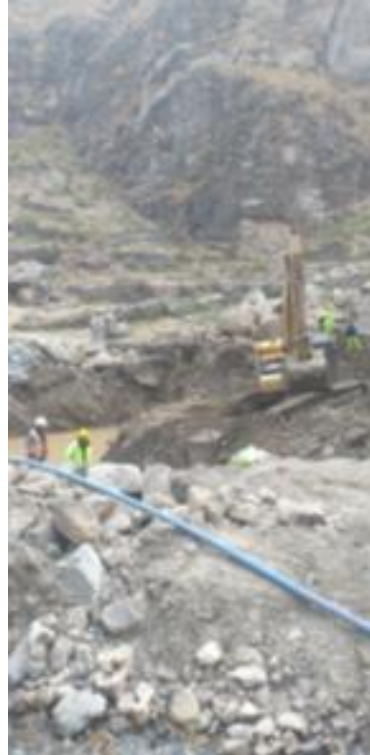
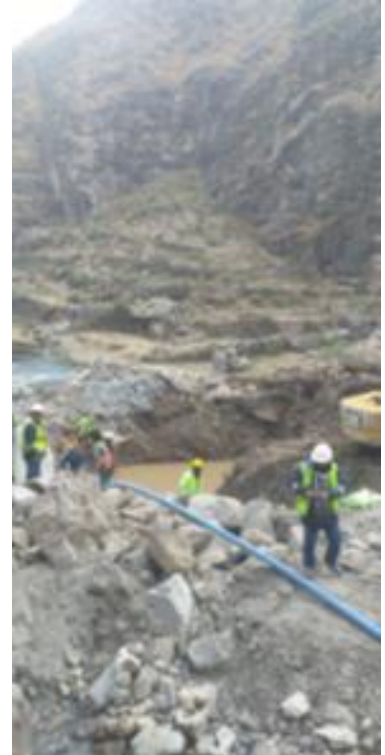
PROGRESIVA KM. 24+400

En las progresivas Km. 24+400 se continua con la excavación no clasificada para estructuras en donde se ubicará en el estribo derecho del pontón a construir en la zona. Actualmente se esta profundizando la excavación para el inicio de la construcción de las bases del estribo derecho. Se utiliza una excavadora de oruga y herramientas menores, trabajan 1 capataz, un operador, 4 obreros , 2 vigias
