BITACORA ELECTRÓNICA DE OBRA

Confirma Bitacora:	Nro Informe:	Fecha Informe:	Nombre De La Obra:	Personal Encargado:
Si	N ^o 207-PVN - MJQ Y - 2022	13 - 10 - 2022	MEJORAMIENTO DE LA CARRETERA HUANUCO-CONOCOCHA, SECTOR: HUANUCO-LA UNION-HUALLANCA, RUTA PE-3N, HUANUCO - LA UNION - HUALLANCA, TR 3	MICHAEL JESUS QUISPE YAURI.

OBRA: MEJORAMIENTO, CONSERVACIÓN POR NIVELES DE SERVICIO Y OPERACIÓN DEL CORREDOR VIAL: HUÁNUCO – LA UNIÓN – HUALLANCA – DV. ANTAMINA/ EMP. PE-3N (TINGO CHICO) – NUEVAS FLORES – LLATA – ANTAMINA, TRAMO III.

(TINGO CHICO - LA UNIÓN - HUALLANCA) TRAMO III DEL KM 102+819 AL KM 150+421
LONG: 47.602 KM

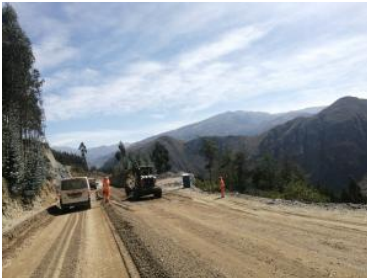
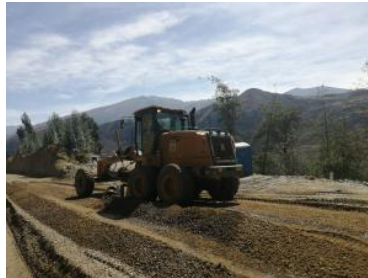
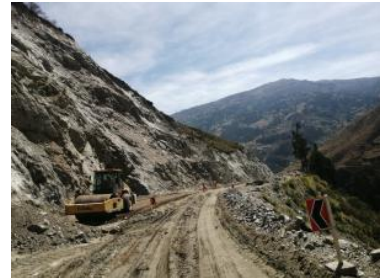
PROGRESIVA: KM 107+380

CONSTRUCCIÓN SUB RASANTE

MEJORAMIENTO DEL SUELO A NIVEL DE SUB RASANTE

SE VERIFICA LOS TRABAJOS DE CONFORMACIÓN EN LA SUBRASANTE

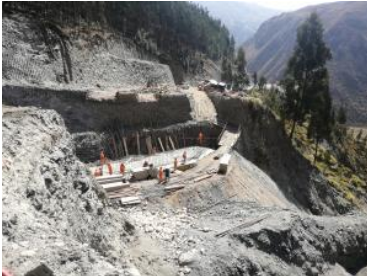
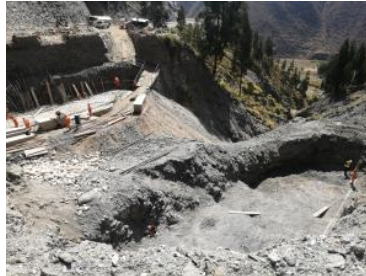
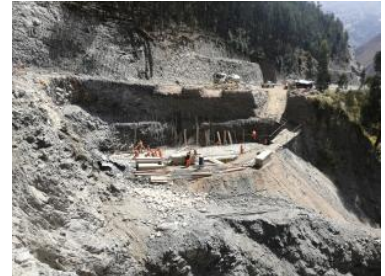
PROGRESIVA: KM 105+740

CONSTRUCCIÓN DEL PUENTE S/N

SECCIÓN COMPUESTA VIGA METÁLICA- LOSA DE CONCRETO

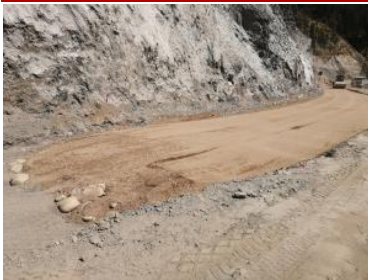
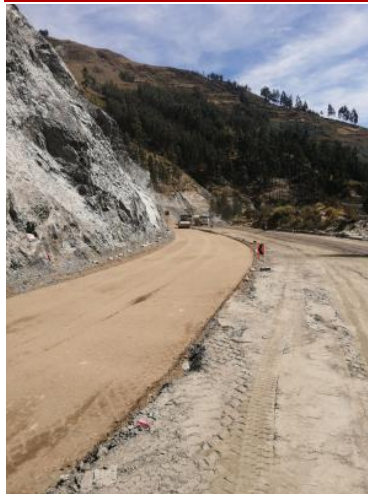
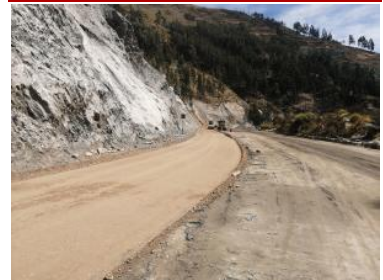
PROGRESIVA: KM 105+400

CONSTRUCCIÓN SUB RASANTE

MEJORAMIENTO DEL SUELO A NIVEL DE SUB RASANTE

SE VERIFICA LOS TRABAJOS DE CONFORMACIÓN EN LA SUBRASANTE

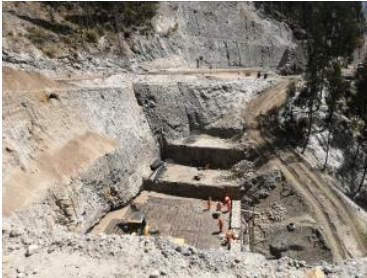
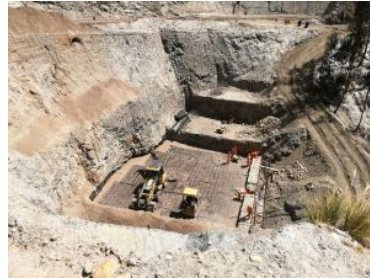
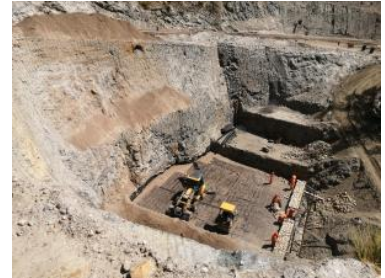
PROGRESIVA: KM 104+960

CONSTRUCCIÓN MURO DE CONTENCIÓN – (MCA)

EXCAVACIÓN Y ELIMINACIÓN DEL TERRENO NATURAL

ENCOFRADO DEL MURO CON PANELES FENÓLICOS METALICOS

COLOCACIÓN DE CONCRETO PARA SOLADO DE F'C = 100 KG/CM2

COLOCACIÓN DE CONCRETO PARA ZAPATA DE F'C = 210 KG/CM2

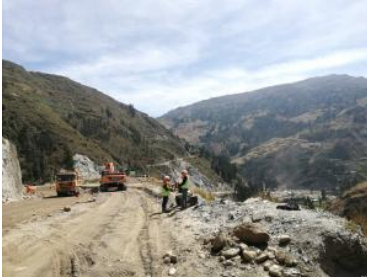
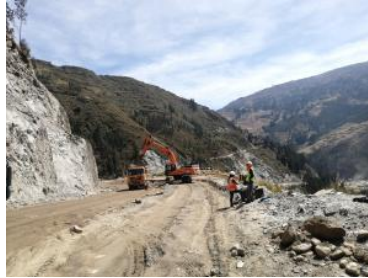
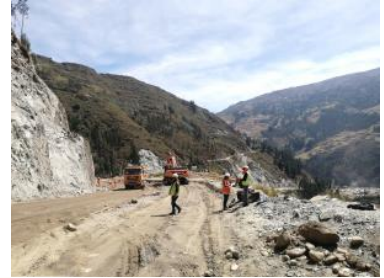
PROGRESIVA: KM 104+300

CORTE DE TALUD

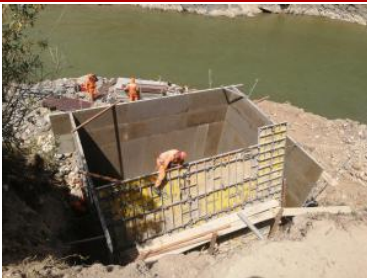
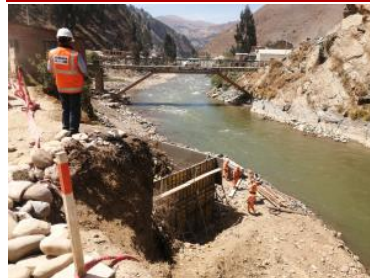
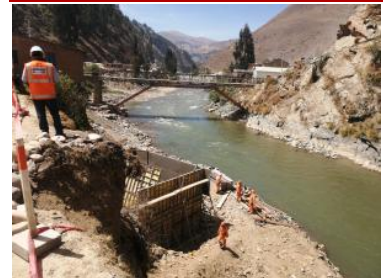
PROGRESIVA: KM 102+820 AL KM 102+870

1000.A PUENTE TINGO CHICO

SECCIÓN COMPUESTA VIGA METALICA - LOSA DE CONCRETO

CONSTRUCCIÓN DE LOS ESTRIBOS PARA EL DESVIÓ DE PUENTE TINGO CHICO
