BITACORA ELECTRÓNICA DE OBRA

REGISTRO DE LA BITACORA Y FOTO DEL CUADERNO DE OBRA

NUMERO DE INFORME No. 0100
CONTRATO DE OBRA: No. 103-2019-MTC/ 20 de fecha 24/09/2019
EMPRESA CONTRATISTA: CHINA ROAD AND BRIDGE CORPORATION SUCURSAL PERU
OBRA: SALDO DE OBRA: "MEJORAMIENTO, REHABILITACIÓN Y CONSERVACIÓN POR NIVELES DE SERVICIO Y OPERACIÓN DEL CORREDOR VIAL, LIMA – CANTA – HUAYLLAY – DV. COCHAMARCA – EMP.PE 3N" (SALDO DE OBRAS INICIALES (OI) TRAMO 2 CANTA - HUALLAY LONGITUD: 95.2 KMS.
MONTO DE OBRAS INICIALES : 338,725,656.80
SUPERVISOR: CONSORCIO CESEL - CAL Y MAYOR
CONTRATO DE CONSULTORIA DE OBRA N° 077-2014-MTC/20) ADENDA No. 4 DE FECHA 24-09-2019
VISITA DE SEGUIMIENTO Y MONITOREO A LAS OFICINAS DE LA SUPERVISION Y CONTRATISTA
VISITA DE SEGUIMIENTO Y MONITOREO AL TRAMO 2 (OBRAS INICIALES DESDE CANTA (KM. 0+000) HASTA KM. 24+500)

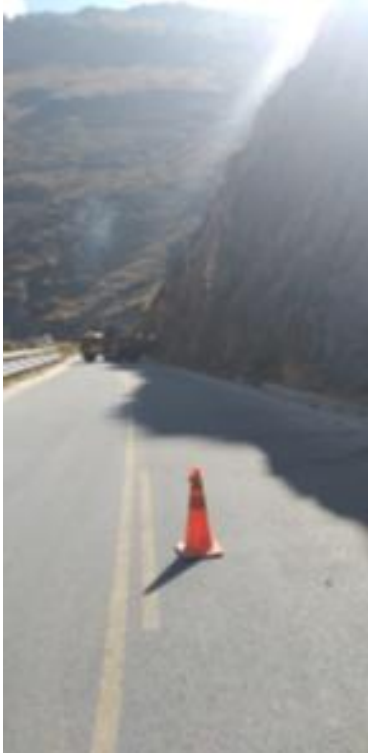
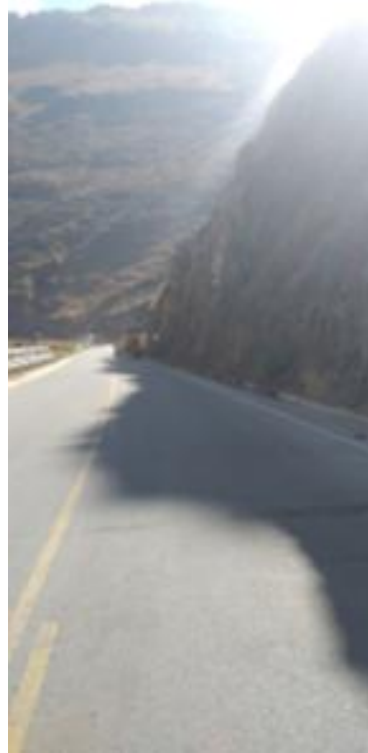
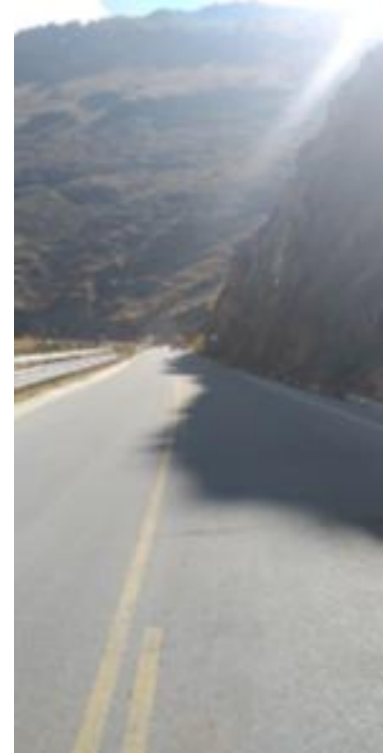
PROGRESIVA KM. 12+200

En la progresiva Km. 12+200 se realiza visita de seguimiento y monitoreo al tramo 2 (obras iniciales donde se verifica que se estan realizando actividades de mantenimiento vial realizando la remoción de derrumbes . Se utiliza : 1 Cargador frontal y 2 volquetes, trabajan: 1 capataz, 1 operador, 2 choferes, 2 vigías.

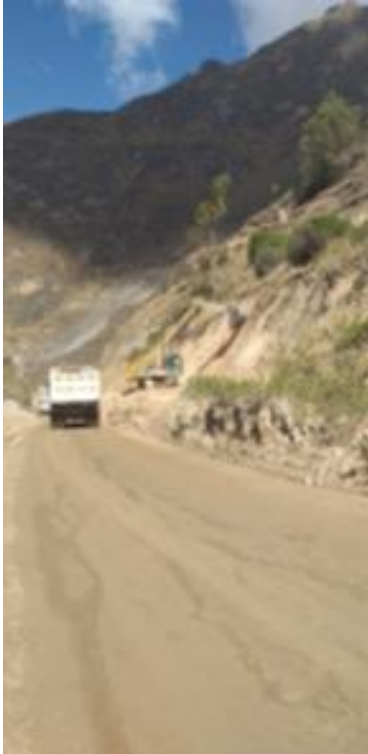
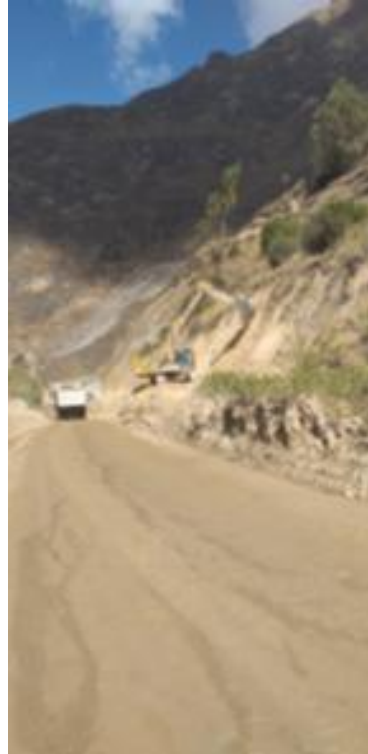
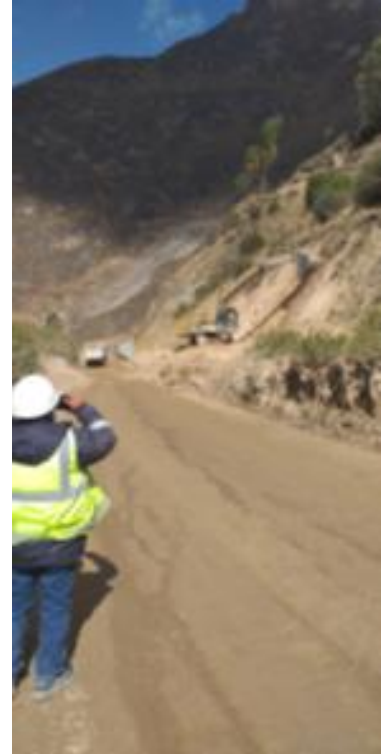
PROGRESIVA KM. 21+650

En la progresiva Km. 21+650 Se realiza la excavación perfilado en explanaciones en material común. Se utiliza una excavadora de oruga, trabajan: 1 capataz, 1 operador, 2 obreros 2 vigias

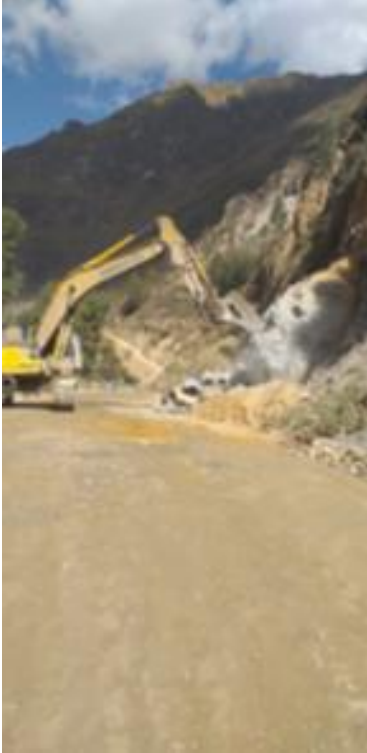
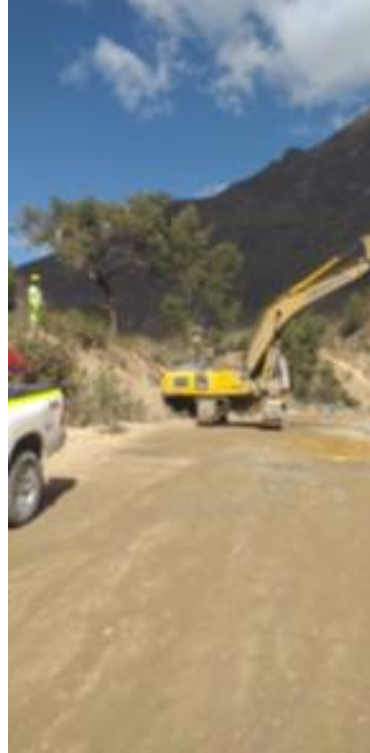
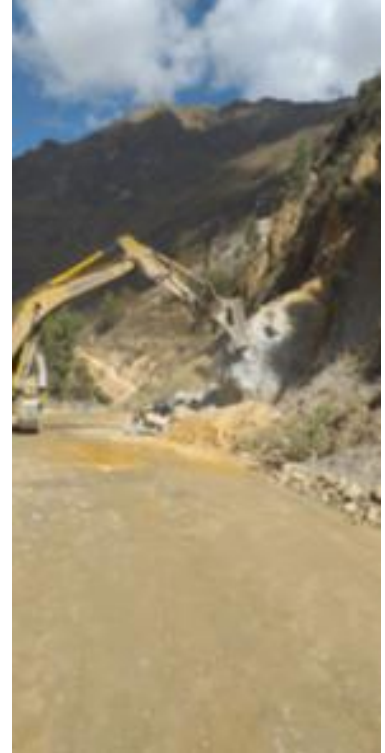
PROGRESIVA KM. 21+850

En la progresiva Km. 21+850 Se realiza la excavación perfilado en explanaciones en roca fija. Se utiliza una excavadora de oruga con accesorio de demolición, trabajan: 1 capataz, 1 operador, 2 obreros 2 vigías

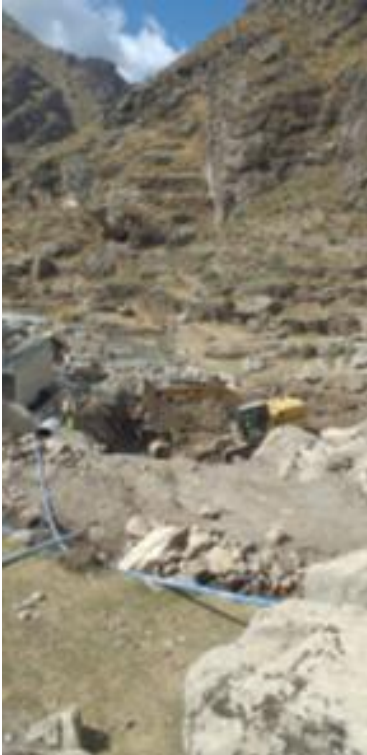
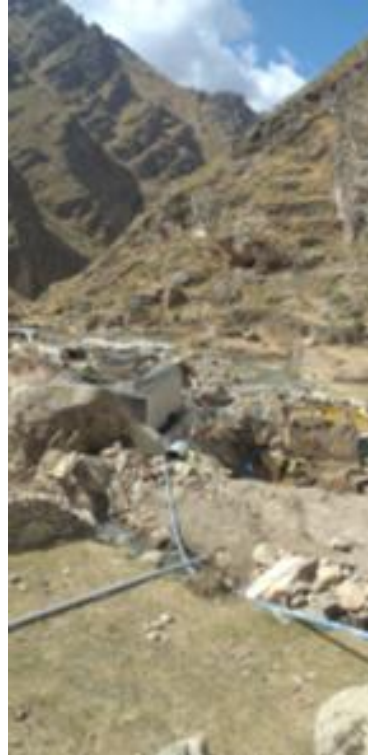
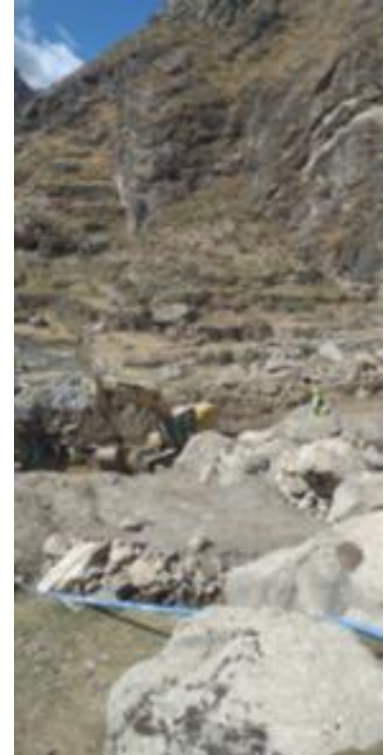
PROGRESIVA KM. 24+400

En las progresivas Km. 24+400 se continua con la excavación no clasificada para estructuras en donde se ubicará en el estribo derecho del pontón a construir en la zona arqueológica, Actualmente se esta profundizando la excavación para el inicio de la construcción de las bases del estribo derecho. Se utiliza una excavadora de oruga y herramientas menores, trabajan 1 capataz, un operador, 4 obreros , 2 vigias

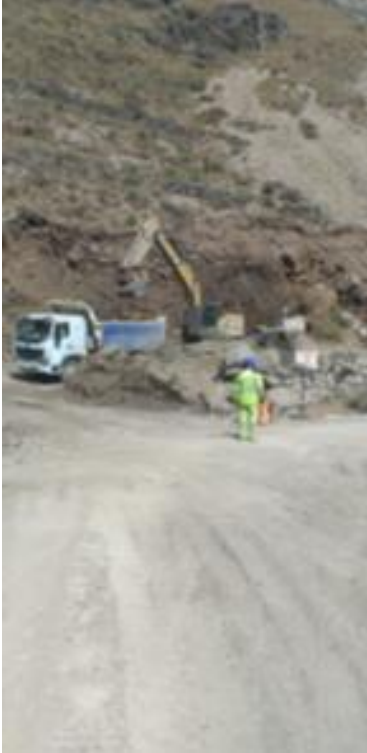
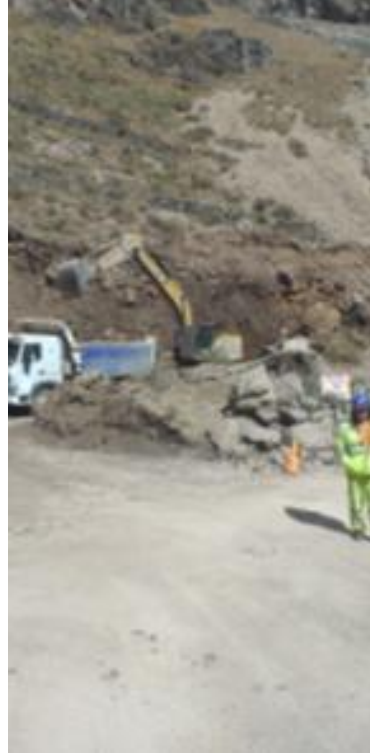
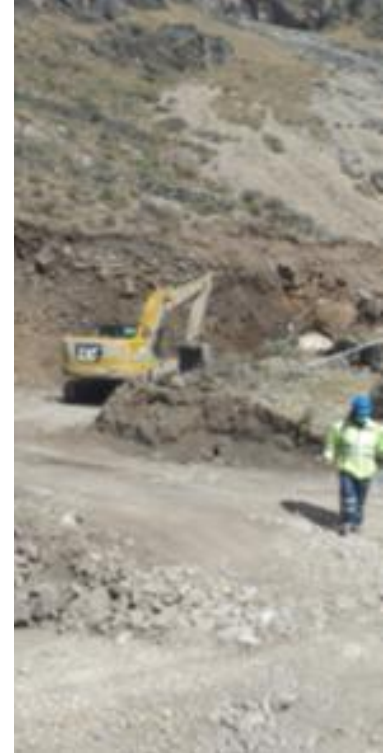
PROGRESIVA KM. 24+440

En la progresiva Km. 24+440 Se realiza la excavación en explanaciones en roca suelta. Se utiliza una excavadora de oruga y 11 volquetes, trabajan: 1 capataz, 1 operador, 11 choferes, 2 obreros 2 vigias

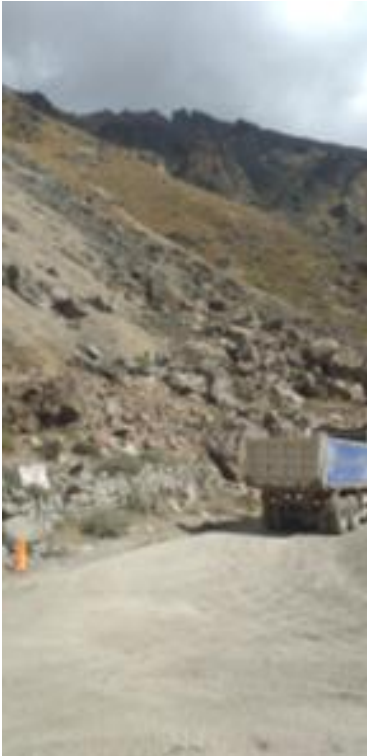
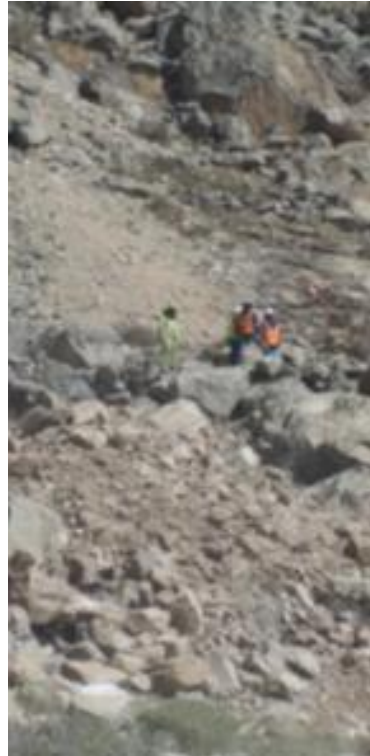
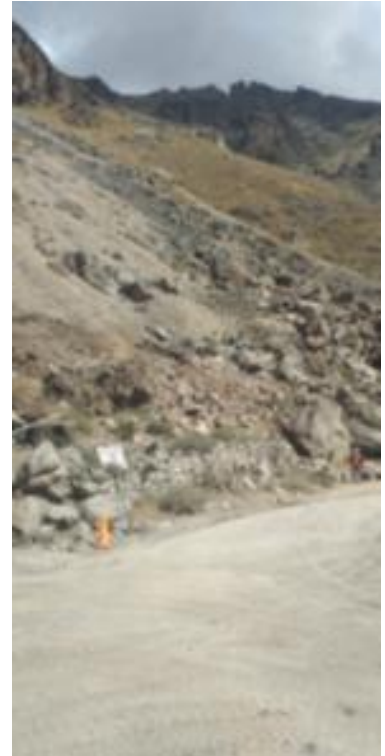
PROGRESIVA KM. 24+440

En la progresiva Km. 24+440 se realiza visita de seguimiento y monitoreo acompañando al nuevo especialista de geología: Ing. Luis Ángel Bellido representando a la Supervisión, para verificar in situ el talud superior, donde se realiza el corte en material de roca suelta y de roca fija. de acuerdo al expediente técnico exige un talud 1/2 siendo necesario otro talud. Se observa que se esta excavando de acuerdo al expediente técnico pero el material no es estable. la Contratista solicitara por escrito a la Supervisión la modificación del talud, mediante informe.

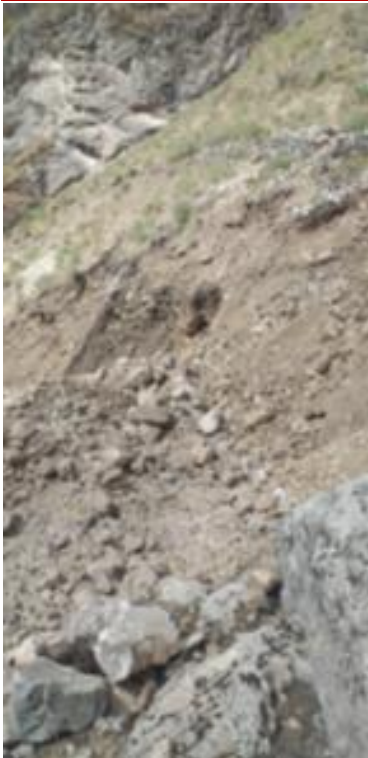
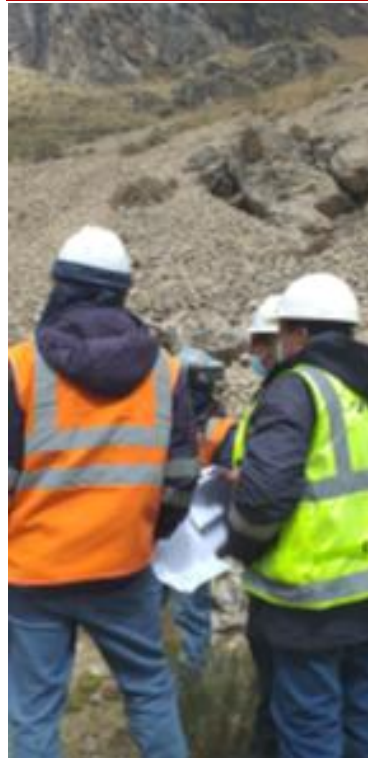
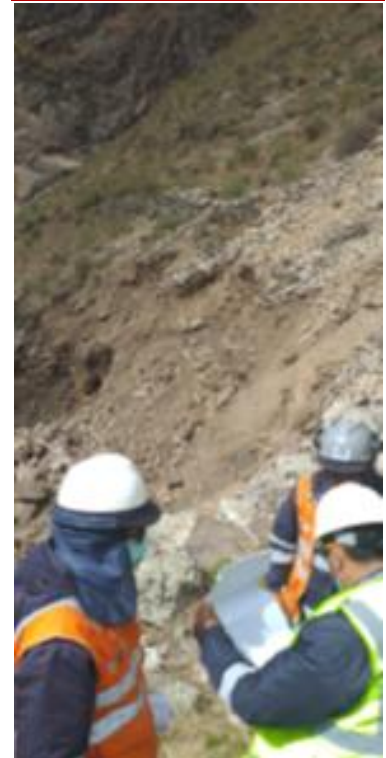
PROGRESIVA KM. 24+480 (VISTA DESDE ARRIBA)
VISITA DE SEGUIMIENTO Y MONITOREO AL TRAMO 2 (OBRAS INICIALES):
REVISION DEL TALUD SUPERIOR POR PARTE DE ESPECIALISTA DE GEOLOGIA

En la progresiva Km. 24+480 se realiza visita de seguimiento y monitoreo acompañando al nuevo especialista de geología: Ing. Luis Ángel Bellido representando a la Supervisión, para verificar in situ el talud superior, donde se realiza el corte en material de roca suelta y de roca fija. de acuerdo al expediente técnico exige un talud 1/2 siendo necesario otro talud. Se observa desde la parte superior que se esta excavando de acuerdo al expediente técnico pero el material no es estable y se observa la presencia de Hltos de la Zona arqueológica, que será afectado. la Contratista solicita la presencia del Arqueologo de la Supervisión.

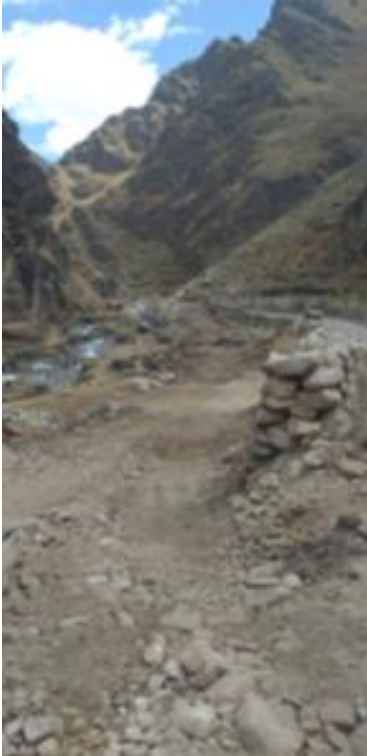
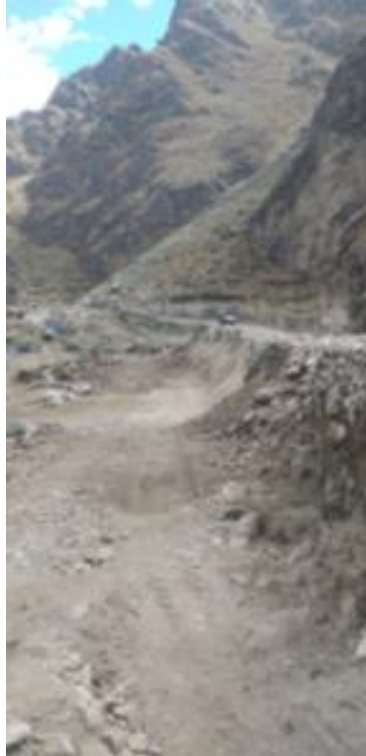
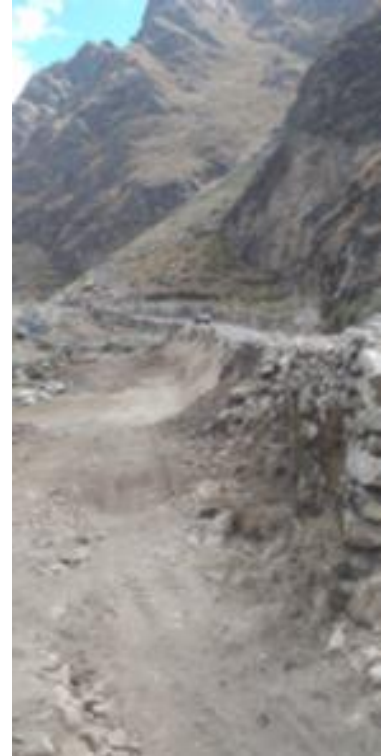
PROGRESIVA KM. 23+900

En la progresiva Km. 23+900 se realiza visita de seguimiento y monitoreo en la zona arqueológica, donde se visita el sitio donde se realizara un relleno.

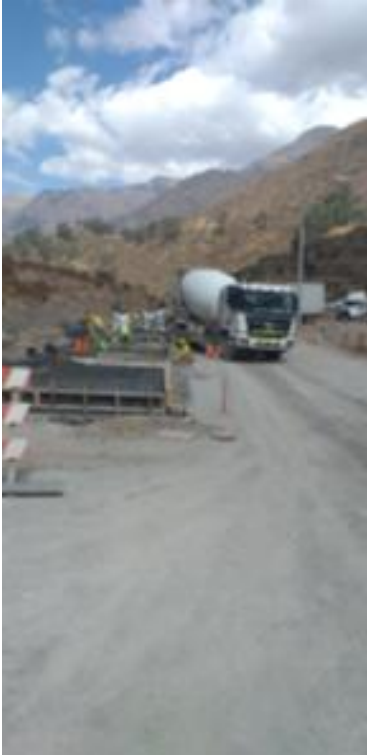
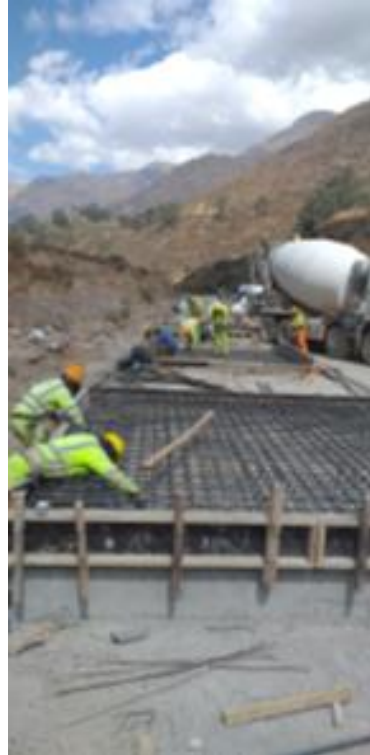
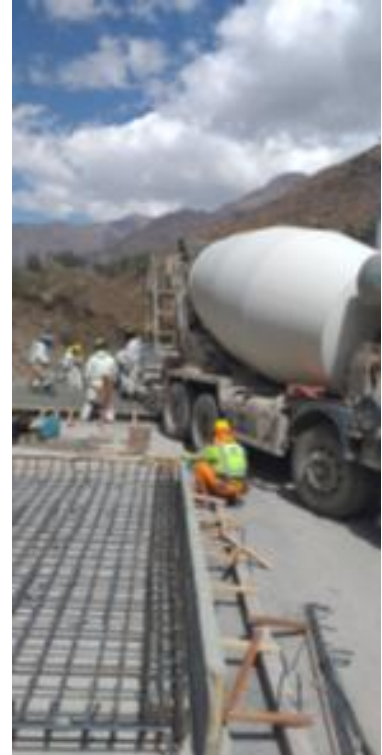
PROGRESIVA KM. 17+680

En la progresiva Km. 17+680 se verifica que se realiza el vaciado de losas de concreto armado, Actualmente se realiza también el encofrado y colocación de acero de refuerzo en otros paños. Se utiliza dos camiones mixer y herramientas menores, Trabajan: 1 capataz, 20 obreros
