BITACORA ELECTRÓNICA DE OBRA

Confirma Bitacora:	Nro Informe:	Fecha Informe:	Nombre De La Obra:	Personal Encargado:
Si	N ^o 208-PVN - MJQ Y - 2022	14 - 10 - 2022	MEJORAMIENTO DE LA CARRETERA HUANUCO-CONOCOCHA, SECTOR: HUANUCO-LA UNION-HUALLANCA, RUTA PE-3N, HUANUCO - LA UNION - HUALLANCA, TR 3	MICHAEL JESUS QUISPE YAURI.

OBRA: MEJORAMIENTO, CONSERVACIÓN POR NIVELES DE SERVICIO Y OPERACIÓN DEL CORREDOR VIAL: HUANUCO – LA UNIÓN – HUALLANCA – DV. ANTAMINA/ EMP. PE-3N (TINGO CHICO) – NUEVAS FLORES – LLATA – ANTAMINA, TRAMO III.

SUPERVISIÓN DE OBRA: CONSORCIO SUPERVISOR LOUIS BERGER-HOB, CONTRATO DE SUPERVISIÓN DE OBRA: N° 144-2018-MTC/20.2

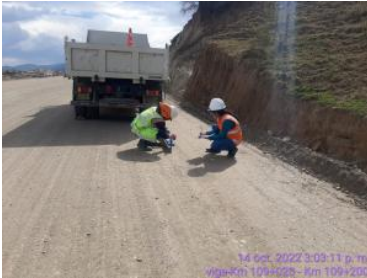
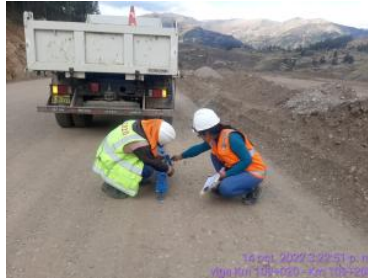
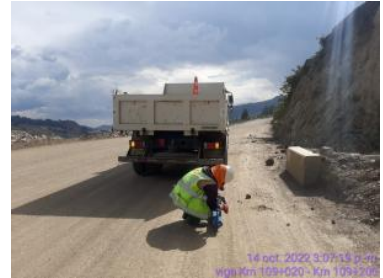
PROGRESIVA: KM 109+020 AL KM 109+200

SE REALIZA EL ENSAYO DE DEFLECTOMETRÍA (CAMIÓN VIGA BENKELMAN) EN LA CARPETA ASFÁLTICA

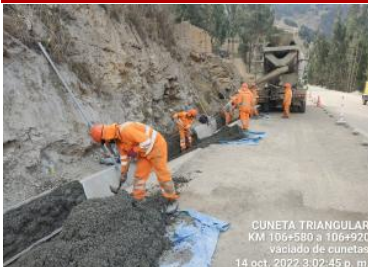
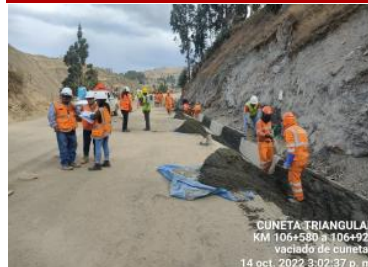
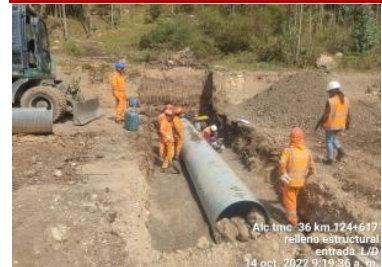
PROGRESIVA: KM 106+580 AL KM 106+920

CONSTRUCCIÓN DE CUNETAS

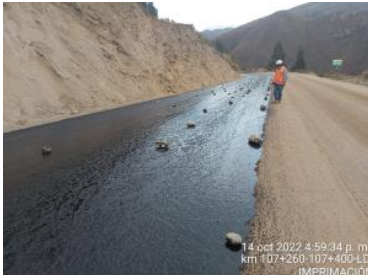
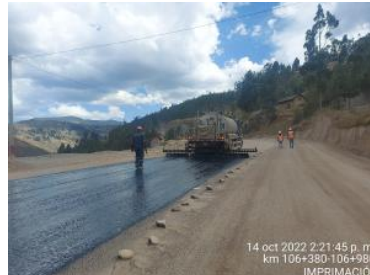
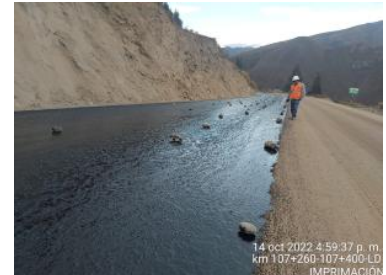
PROGRESIVA: KM 107+260 AL KM 107+400

SE VERIFICA LOS TRABAJOS DE LIMPIEZA CON LA ESCOBA MECÁNICA Y COMPRESORA LA PLATAFORMA DONDE SERÁ COLOCADO DEL ASFALTO LIQUIDO MC 30 EN EL TRAMO LIBERADO CARRIL DERECHO

SE REALIZA EL CONTROL DE LAS UNIFORMIDAD DE LA SUPERFICIE EN EL TRAMO LIBERADO CARRIL DERECHO

SE VERIFICA EL COLOCADO DEL ASFALTO LIQUIDO MC-30 (IMPRIMACIÓN) EN EL TRAMO LIBERADO

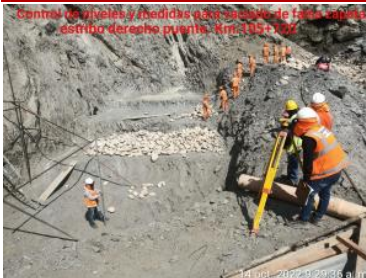
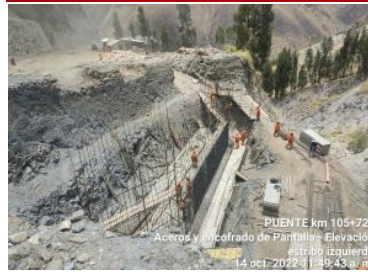
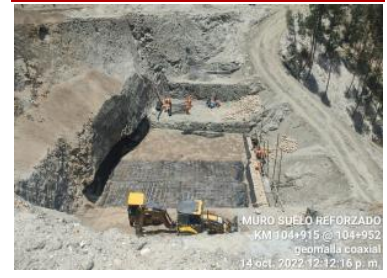
PROGRESIVA: KM 105+710 AL KM 105+735

EN EL PUENTE KM. 105+720.00 SE HA REALIZADO EL VACIADO EN EL ESTRIBO IZQUIERDO.

CONSTRUCCIÓN DEL PUENTE S/N

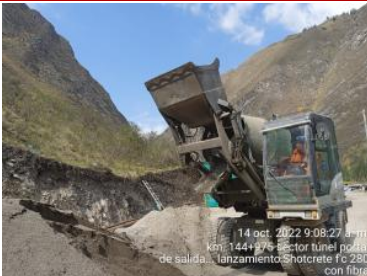
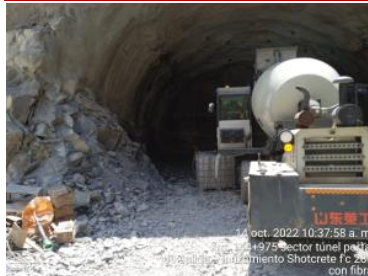
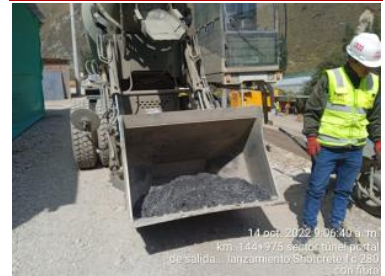
PROGRESIVA: KM 144+390 AL KM 144+970: LONG. = 580 M

PERFORACIÓN DE ROCAS CON MAQUINARIAS

TRABAJOS DE MOVIMIENTO DE TIERRA Y ACCESOS DE ENTRADA Y SALIDA DE TUNEL HUACTAHUARU
