# BITACORA ELECTRÓNICA DE OBRA

Confirma Bitacora:	Nro Informe:	Fecha Informe:	Nombre De La Obra:	Personal Encargado:
Si	N <sup>o</sup> 209-PVN - MJQ Y - 2022	15 - 10 - 2022	MEJORAMIENTO DE LA CARRETERA HUANUCO-CONOCOCHA, SECTOR: HUANUCO-LA UNION-HUALLANCA, RUTA PE-3N, HUANUCO - LA UNION - HUALLANCA, TR 3	MICHAEL JESUS QUISPE YAURI.

OBRA: MEJORAMIENTO, CONSERVACIÓN POR NIVELES DE SERVICIO Y OPERACIÓN DEL CORREDOR VIAL: HUÁNUCO – LA UNIÓN – HUALLANCA – DV. ANTAMINA/ EMP. PE-3N (TINGO CHICO) – NUEVAS FLORES – LLATA – ANTAMINA, TRAMO III.

(TINGO CHICO - LA UNIÓN - HUALLANCA) TRAMO III DEL KM 102+819 AL KM 150+421  
LONG: 47.602 KM

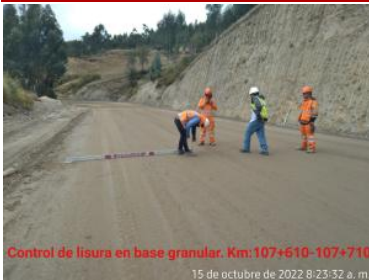
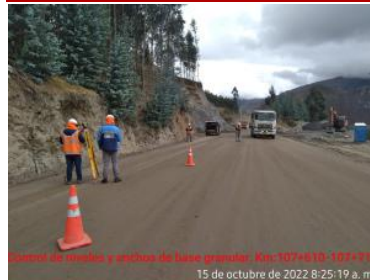
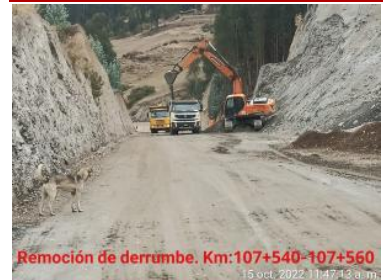
PROGRESIVA: KM 107+610 AL KM 107+710

CONSTRUCCIÓN SUB RASANTE

MEJORAMIENTO DEL SUELO A NIVEL DE SUB RASANTE

SE VERIFICA LOS TRABAJOS DE CONFORMACIÓN EN LA SUBRASANTE

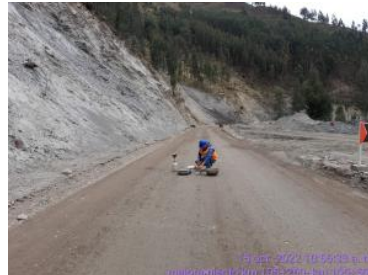
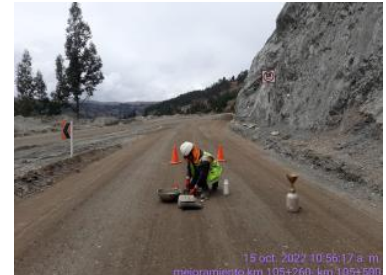
PROGRESIVA: KM 105+260 AL KM 105+500

ENSAYO DE DENSIDAD DE CAMPO – CONO DE ARENA

MEJORAMIENTO DEL SUELO A NIVEL DE SUB RASANTE

ENSAYO DE DENSIDAD Y PESO ESPECÍFICO DEL SUELO CON EL MÉTODO DE CONO Y ARENA

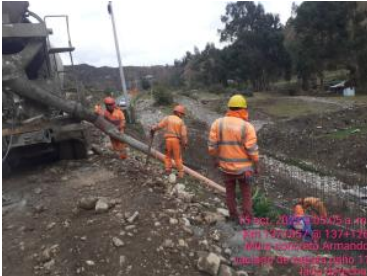
PROGRESIVA: KM 137+126

CONSTRUCCIÓN MURO DE CONTENCIÓN – (MCA)

EXCAVACIÓN Y ELIMINACIÓN DEL TERRENO NATURAL

ENCOFRADO DEL MURO CON PANELES FENÓLICOS METALICOS

COLOCACIÓN DE CONCRETO PARA SOLADO DE F'C = 100 KG/CM2

COLOCACIÓN DE CONCRETO PARA ZAPATA DE F'C = 210 KG/CM2

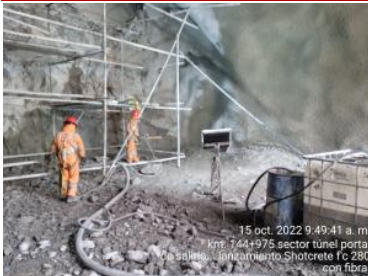
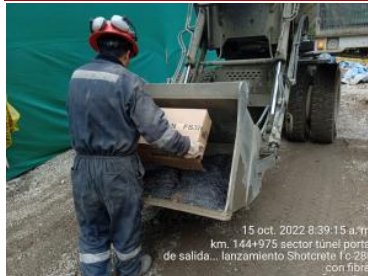
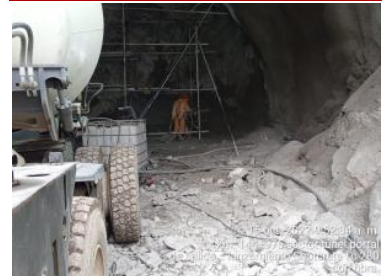
PROGRESIVA: KM 144+390 AL KM 144+970: LONG. = 580 M

TUNEL HUACTAHUARU

PERFORACIÓN DE ROCAS CON MAQUINARIAS

TRABAJOS DE MOVIMIENTO DE TIERRA Y ACCESOS DE ENTRADA Y SALIDA DE TUNEL HUACTAHUARU
