MINISTERIO DE TRANSPORTES Y COMUNICACIONES

BITACORA ELECTRÓNICA DE OBRA

| Confirma Bitacora: | Nro Informe: | Fecha Informe: | Nombre De La Obra: | Personal Encargado: | |
|---|---|---|--|---|---|
| Si | 2022-07-06 19:52:40.pdf | 02-07-2022 | Corredor vial Lima-Canta-Huayllay-Dv. Cochamarca-Emp. PE 3N Obras de Rehabilitación y Mejoramiento | BORIS WALTER AYLLÓN CARCELÉN | |

NUMERO DE INFORME No. 0015
 CONTRATO DE OBRA: No. 103-2019-MTC/ 20 de fecha 24/09/2019
 EMPRESA CONTRATISTA: CHINA ROAD AND BRIDGE CORPORATION SUCURSAL PERU
 OBRA: SALDO DE OBRA: "MEJORAMIENTO, REHABILITACIÓN Y CONSERVACIÓN POR NIVELES DE SERVICIO Y OPERACIÓN DEL CORREDOR VIAL, LIMA – CANTA – HUAYLLAY – DV. COCHAMARCA – EMP. PE 3N" (SALDO DE OBRAS INICIALES (OI) TRAMO 2 CANTA - HUALLAY) LONGITUD: 95.2 KMS.
 MONTO DE OBRAS INICIALES : 338,725,656.80
 SUPERVISOR: CONSORCIO CESEL - CAL Y MAYOR
 CONTRATO DE CONSULTORIA DE OBRA N° 077-2014-MTC/20) ADENDA No. 4 DE FECHA 24-09-2019
 VISITA DE SEGUIMIENTO Y MONITOREO A LAS OFICINAS DE LA SUPERVISION Y CONTRATISTA
 VISITA DE SEGUIMIENTO Y MONITOREO AL TRAMO 2 (OBRAS INICIALES) DESDE LA PROGRESIVA KM.0+000 (POBLADO DE CANTA) hasta la PROGRESIVA KM. 49+300

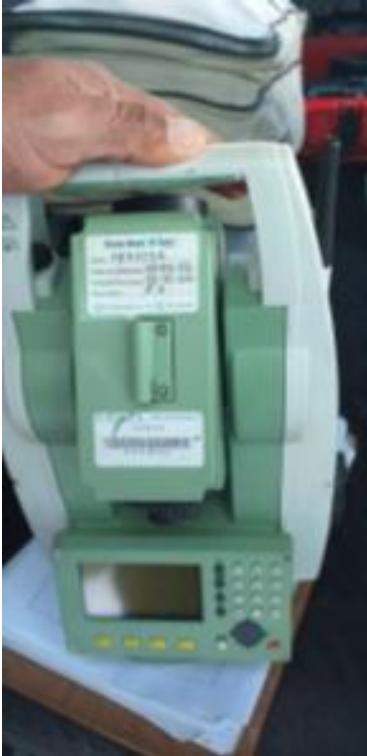
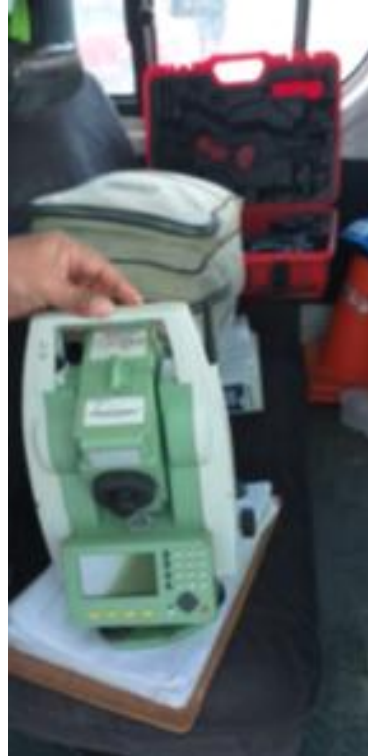
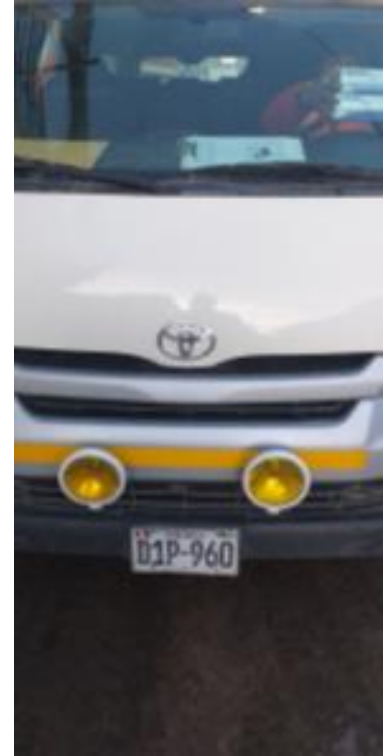
POBLADO DE CANTA
VISITA DE SEGUIMIENTO Y MONITOREO A LAS OFICINAS DE LA SUPERVISION:
VERIFICACION DE EQUIPOS DE LA SUPERVISION

En el poblado de Canta, se realiza la verificación de equipos de la supervisión, en las afueras de las oficinas se verifica, la calibración actualizada de estación total , se verifica la utilización de un vehiculo tipo compi.

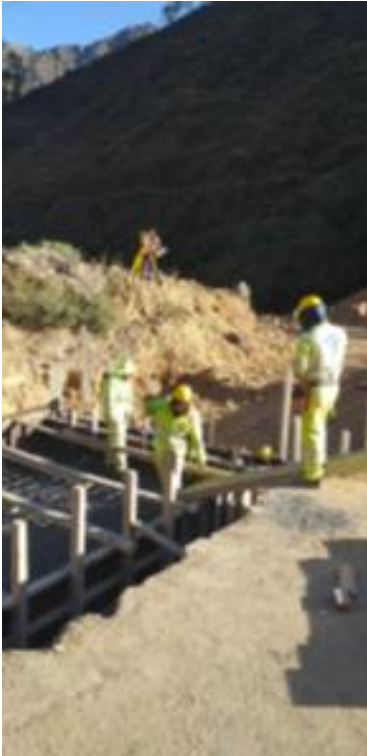
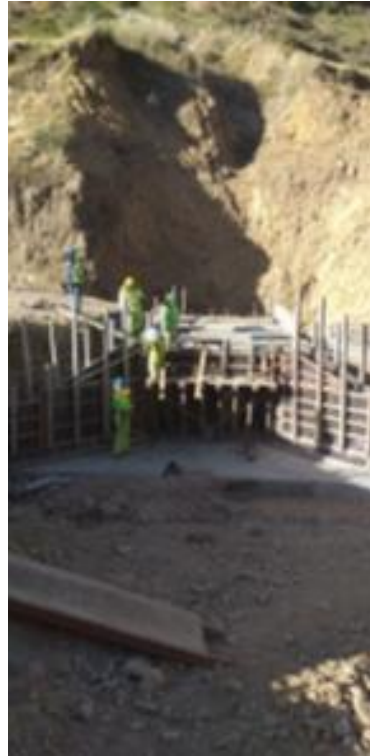
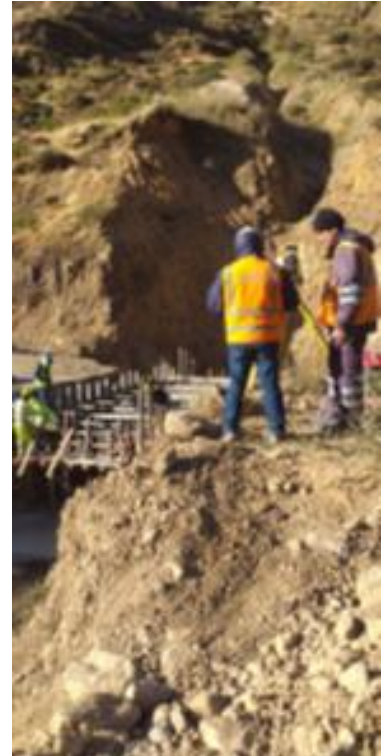
PROGRESIVA KM. 16+220
PARTIDA 01.01.06 OBRAS DE ARTE
CODIGO 01.01.06.10 : ACERO DE REFUERZO
CODIGO 01.01.06.09: ENCOFRADO Y DEENCOFRADO
CODIGO 01.01.06.05: CONCRETO CLASE C 27,4 Mpa. (F'c= 280 kg/cm2)

En la progresiva Km. 16+220 se ha realizado la colocación de acero de refuerzo y el encofrado , se realiza la revisión para liberar e iniciar el vaciado de mezcla de concreto para la construcción dealcantarilla marco de concreto armado. Se utiliza un camion mixer, herramientas menores, trabajan: _ 1 capataz, 1 operador, 16 obreros, 1 topografo, 2 vigias.

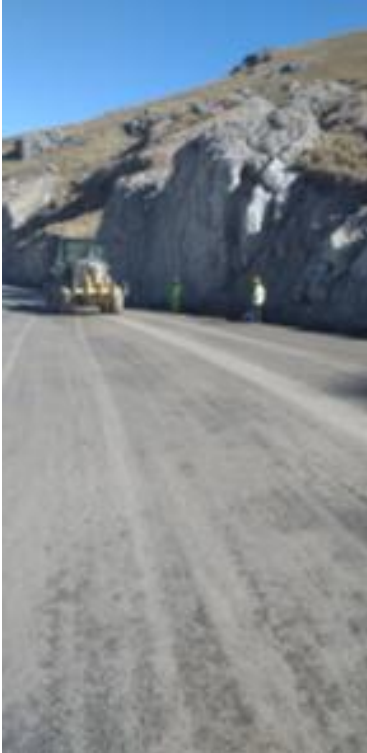
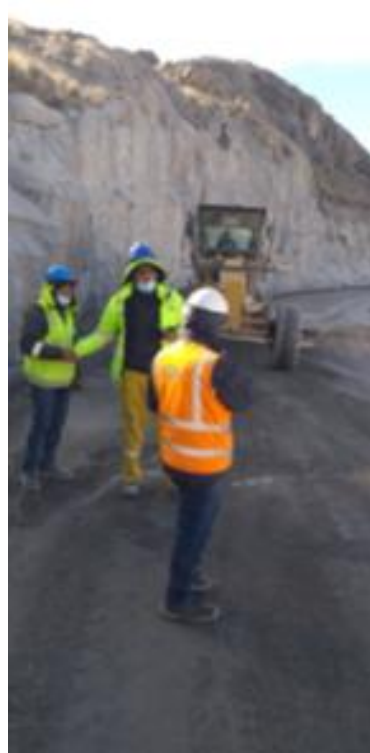
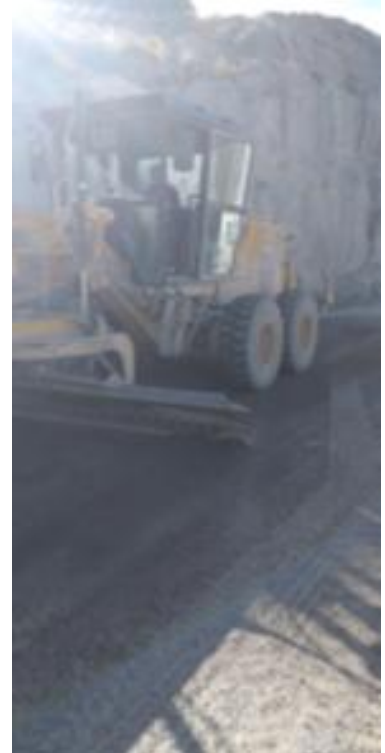
PROGRESIVA KM. 35+000 AL KM. 35+260
01.01.03 SUBBASE Y BASES
01.01.03.04 BASE GRANULAR

En las progresivas Km, 35+000 al km. 35+500 se realiza la construcción de base granular, donde se utiliza una motoniveladora y una compactadora de rodillo, Trabajan: 1 capataz, 2 operados, 2 obreros y 2 vigías

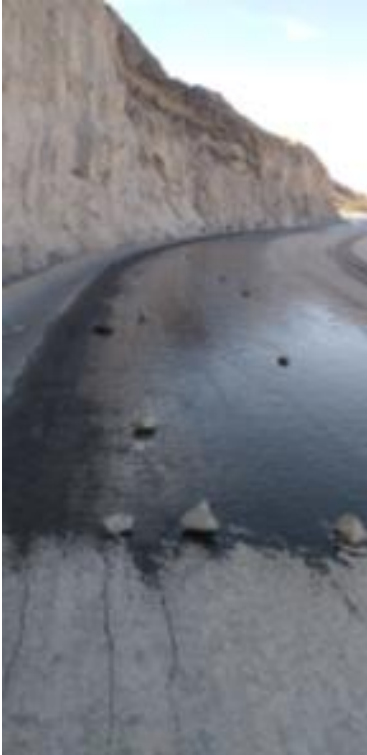
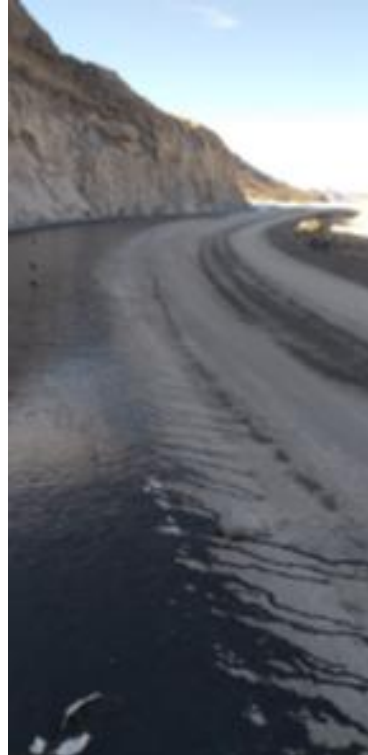
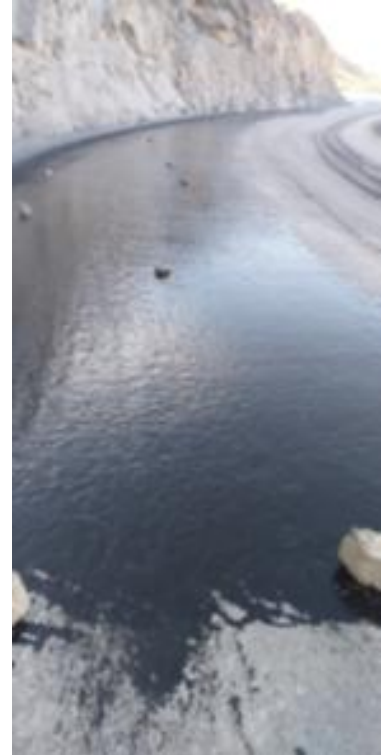
PROGRESIVA KM. 35+260 al km. 35+830
01.01.04 PAVIMENTO DE ASFALTO
CÓDIGO: 01.01.04.01 IMPRIMACION ASFALTICA

En las progresivas Km, 35+260 al km. 35+830 se realiza visita de seguimiento y monitoreo al tramo 2 de las obras iniciales, donde se ha realizado la imprimación del carril izquierdo de la vía, se utiliza un camión imprimador y herramientas menores .
trabajan: 1 capataz, 1 operador de imprimador y 4 obreros

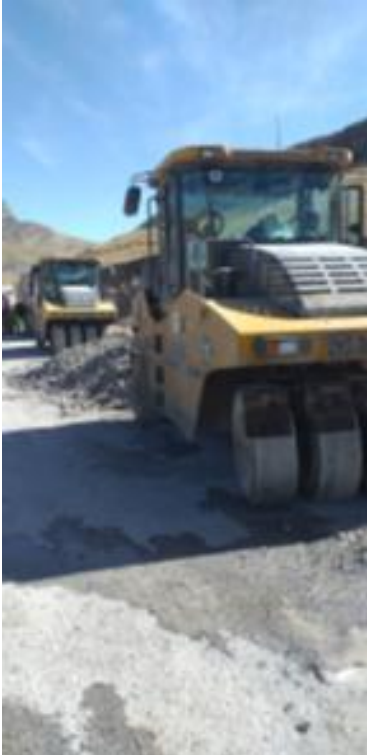
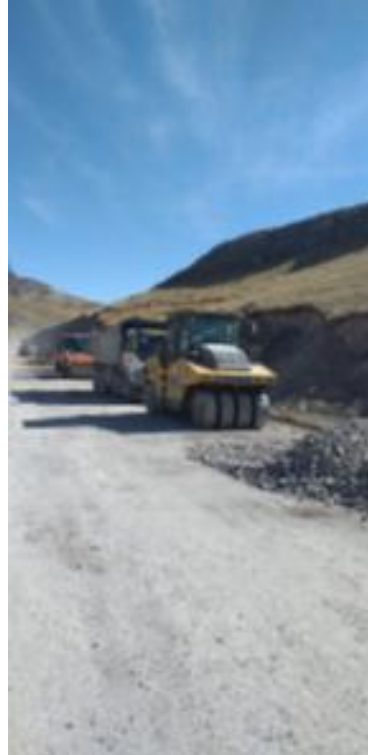
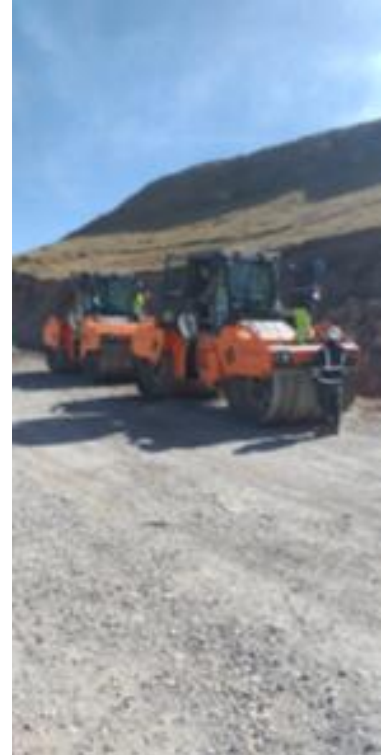
PROGRESIVA KM. 49+120

En la progresiva Km. 49+120 se realiza la visita de seguimiento y monitoreo al tramo 2 (obras iniciales) donde se verifica los equipos de pavimentación en el sitio de la obra: se verifica una pavimentadora de asfalto, 2 compactadoras de doble rodillo y 2 compactadoras de ruedas lisas de asfalto. Se espera la llegada de 15 volquetes de 15 m3

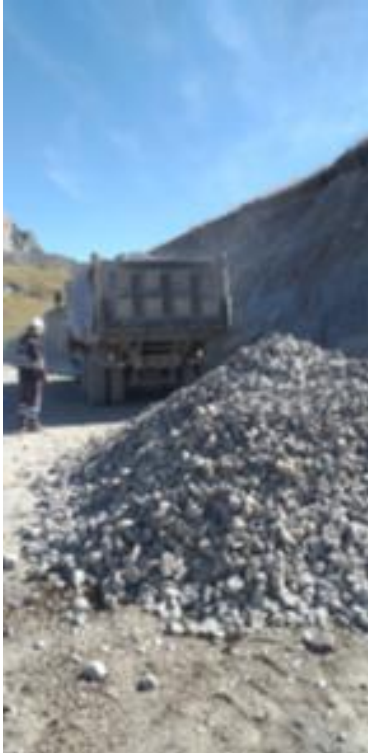
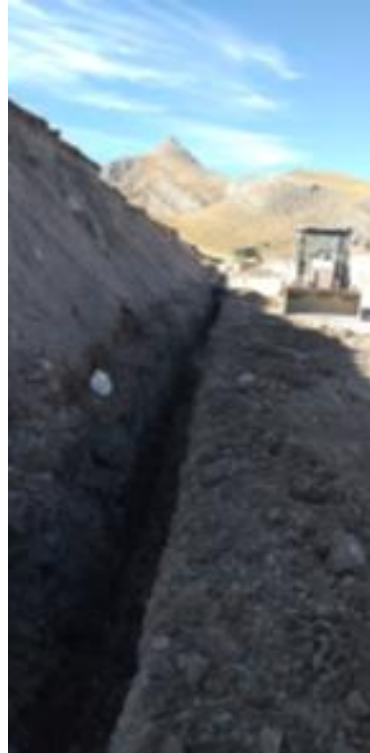
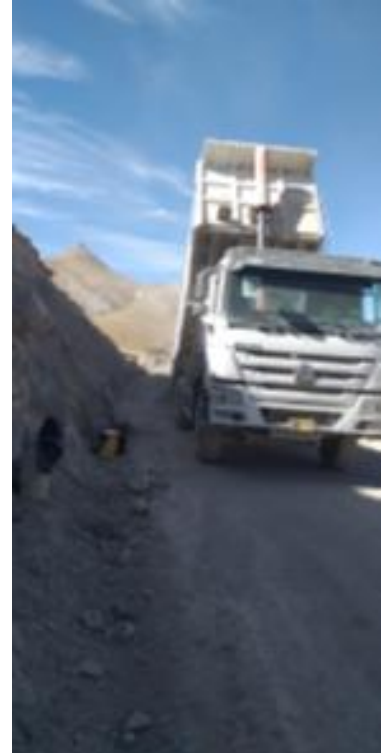
PROGRESIVA KM. 49+220 a Km. 49+300
PARTIDA 01.01.06 OBRAS DE ARTE
CODIGO 01.01.06.01 : EXCAVACION NO CLASIFICADA PARA ESTRUCTURAS
CODIGO: 01.01.06.18 SUBDREN PROFUNDO

En la progresiva Km. 49+220 AL Km. 49+300 se realiza la excavación para la construcción de subdrenes y colocación de material filtrante . Se utiliza una retroexcavadora, , excavadora de oruga 1 cargador frontal y herramientas menores, trabajan: 1 capataz, 3 operadores, 6 obreros, 2 vigias.

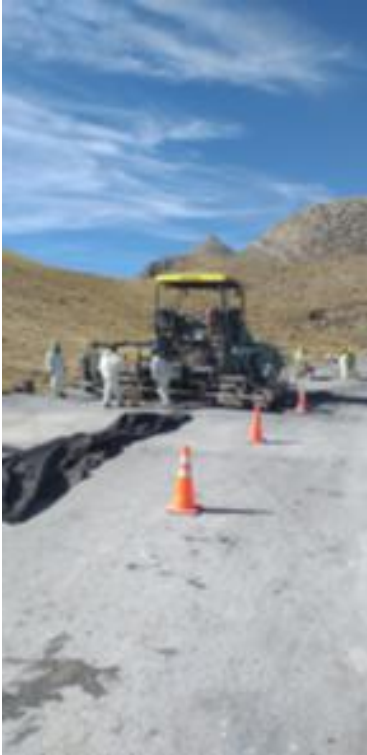
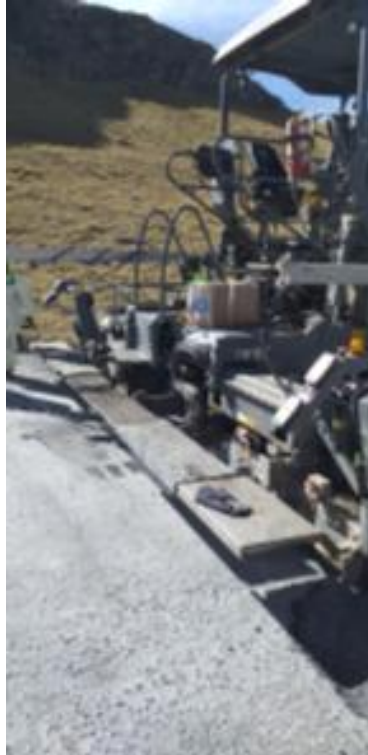
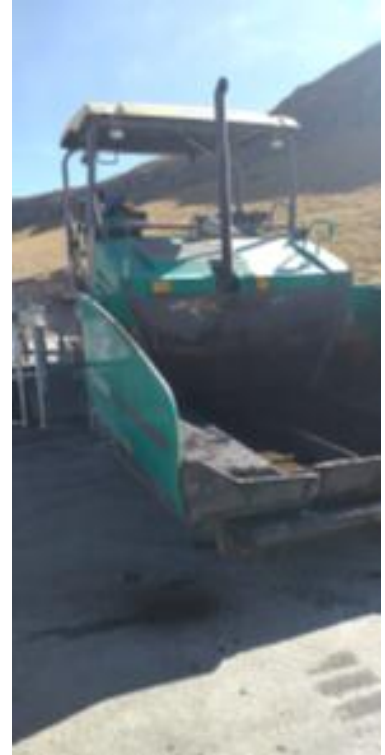
PROGRESIVA KM. 49+120 al km. 47+260

En las progresivas Km, 49+120 al km. 47+260 se realiza visita de seguimiento y monitoreo al tramo 2 de las obras iniciales, donde se ha iniciado el asfaltado del carril derecho de la vía, se utiliza una pавimentadora, 1 compactadora de doble rodillo, una compactadora de ruedas lisas y herramientas menores . trabajan: 1 capataz, 4 operadores. 10 obreros

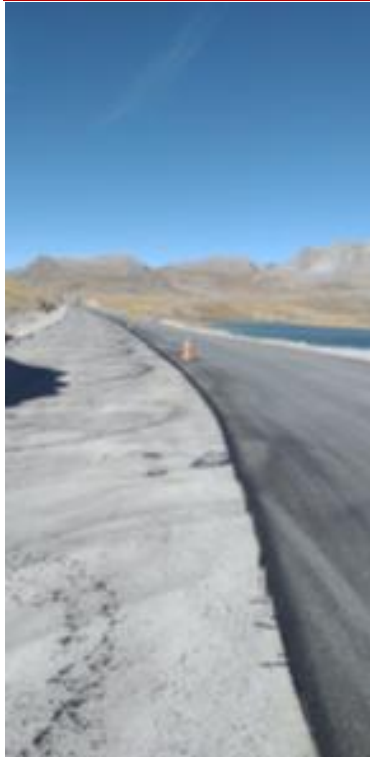
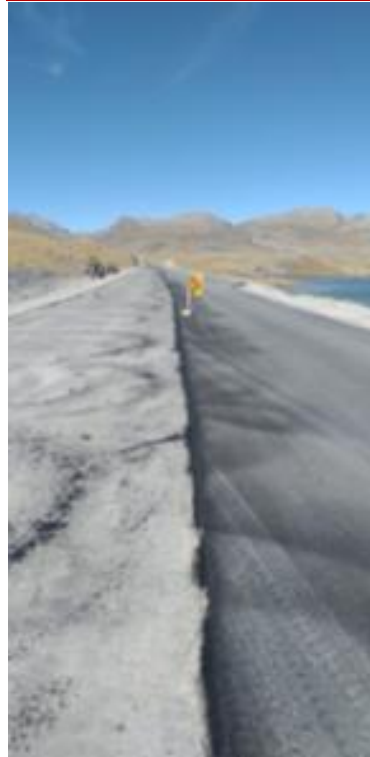
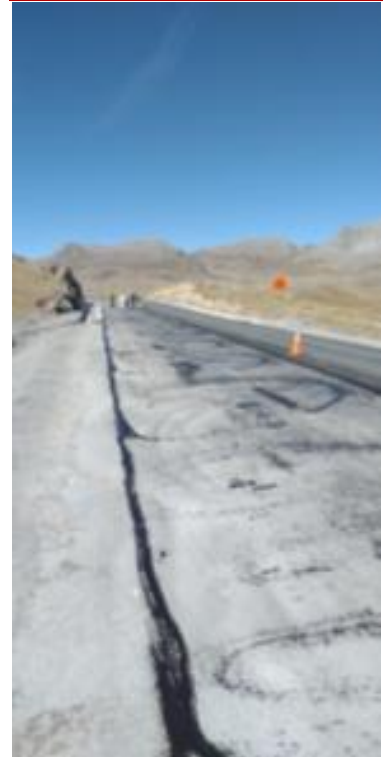
PROGRESIVA KM. 49+960 al km. 48+700

En las progresivas Km, 49+960 al km. 48+700 se realiza visita de seguimiento y monitoreo al tramo 2 de las obras iniciales, donde se ha iniciado el asfaltado del carril derecho de la vía, se utiliza ununa pavimentadora, 1 compactadora de doble rodillo, una compactadora de ruedas lisas y herramientas menores . trabajan: 1 capataz, 4 operadores. 10 obreros

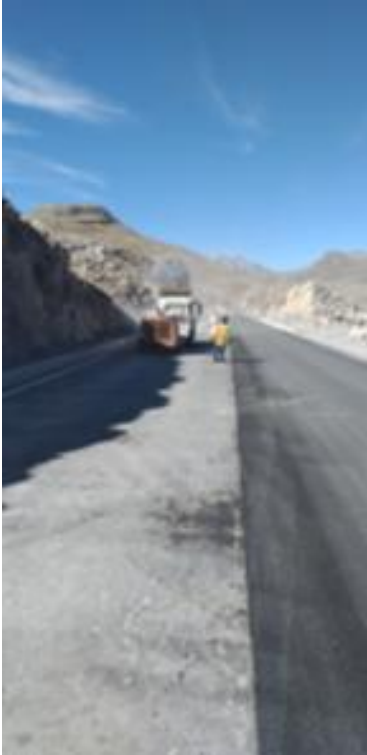
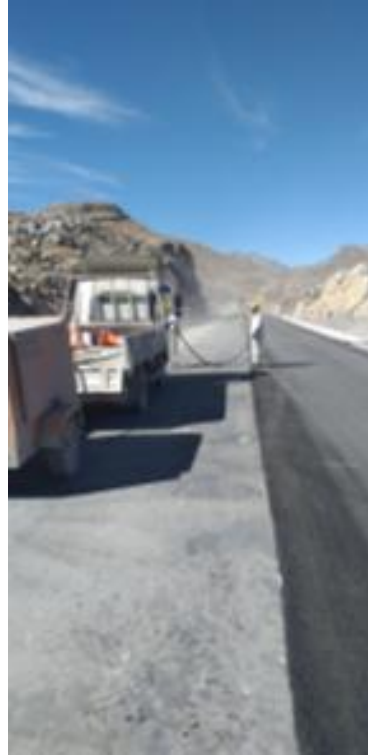
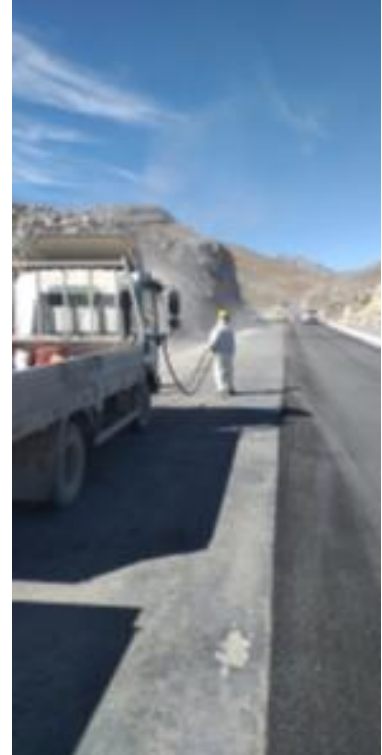
PROGRESIVA KM. 48+700 al km. 48+500

En las progresivas Km, 48+700 al km. 48+500 se realiza visita de seguimiento y monitoreo al tramo 2 de las obras iniciales, donde se ha realizado la imprimación del carril derecho de la vía , se realiza la limpieza y soplado para iniciar el asfaltado del mismo, se utiliza un camión con compresor de aire y herramientas menores . trabajan: 1 capataz, 1 operador y 4 obreros

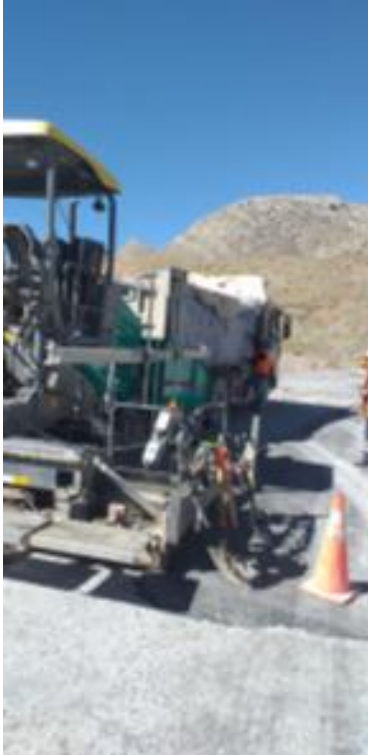
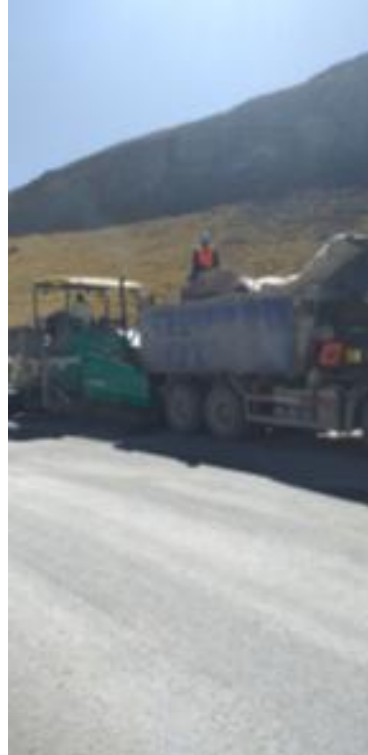
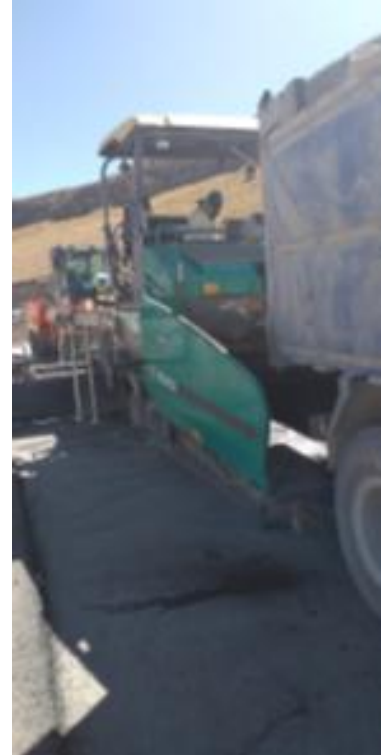
PROGRESIVA KM. 49+120

En las progresivas Km, 49+120 se realiza visita de seguimiento y monitoreo al tramo 2 de las obras iniciales, donde se inicia el asfaltado del carril derecho de la vía, se utiliza una pavimentadora, 1 compactadora de doble rodillo, una compactadora de ruedas lisas y herramientas menores . trabajan: 1 capataz, 4 operadores. 10 obreros Se descarga el primer volquete.

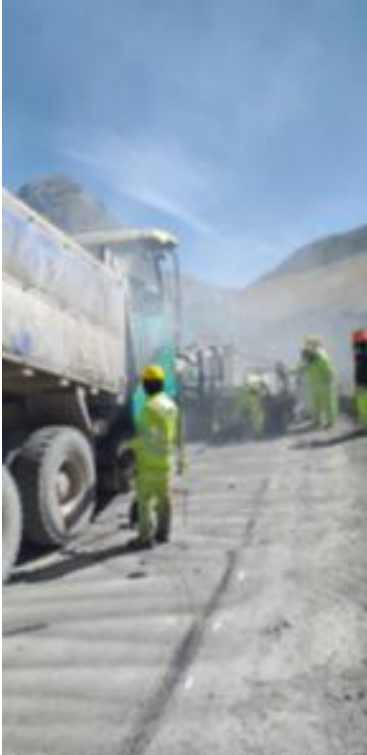
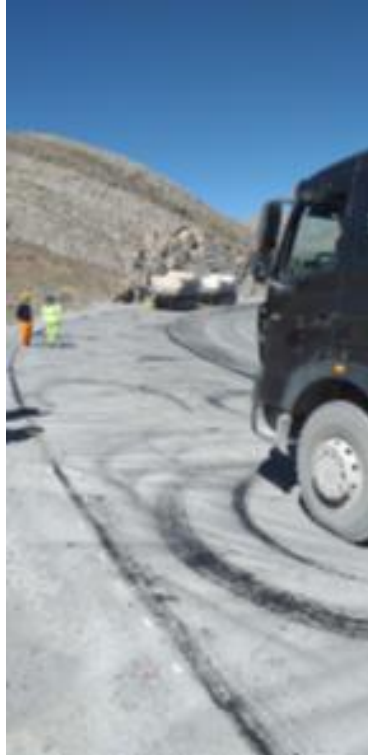
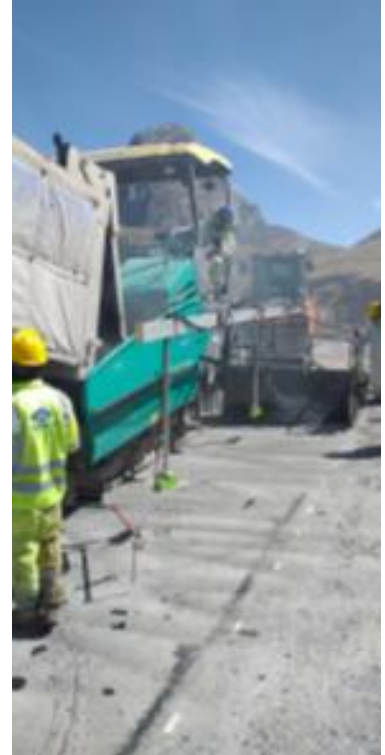
PROGRESIVA KM. 49+120 al km. 47+260

En las progresivas Km, 49+120 al km. 49+260 se realiza visita de seguimiento y monitoreo al tramo 2 de las obras iniciales, donde se ha iniciado el asfaltado del carril derecho de la vía, se utiliza una pavinadora, 1 compactadora de doble rodillo, una compactadora de ruedas lisas y herramientas menores . trabajan: 1 capataz, 4 operadores. 10 obreros

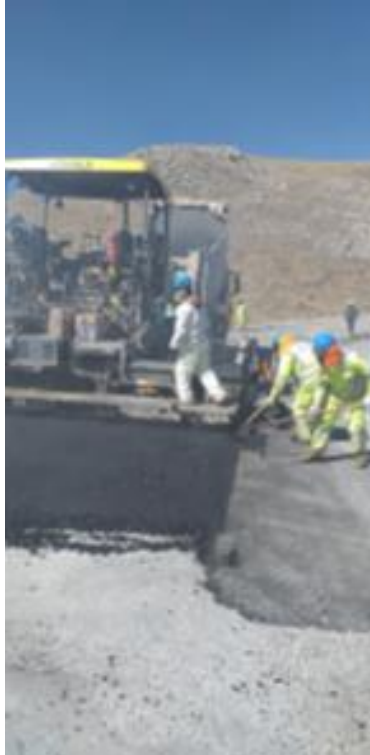
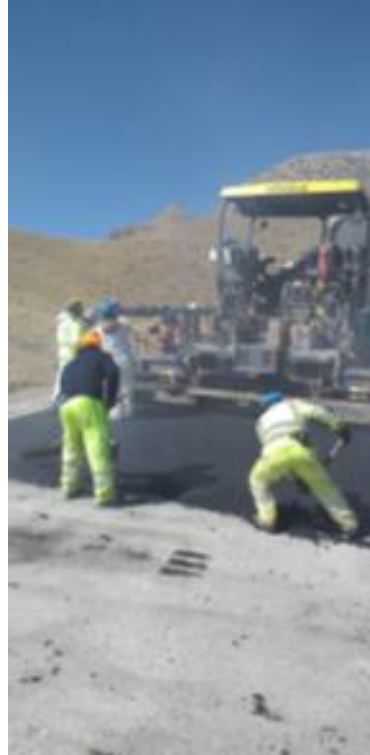
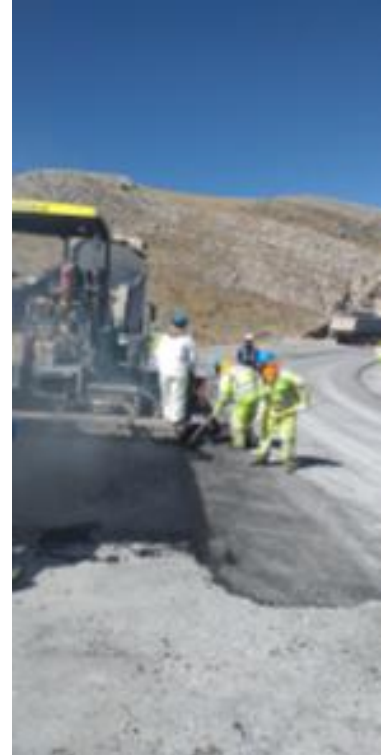
iPROGRESIVA KM. 49+120

En las progresivas Km, 49+120 se realiza visita de seguimiento y monitoreo al tramo 2 de las obras iniciales, donde se ha iniciado el asfaltado del carril derecho de la vía, se utiliza una pavimentadora, 1 compactadora de doble rodillo, una compactadora de ruedas lisas y herramientas menores . trabajan: 1 capataz, 4 operadores. 10 obreros

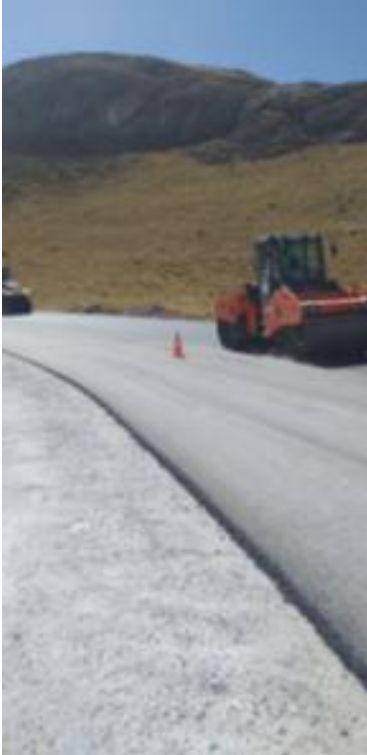
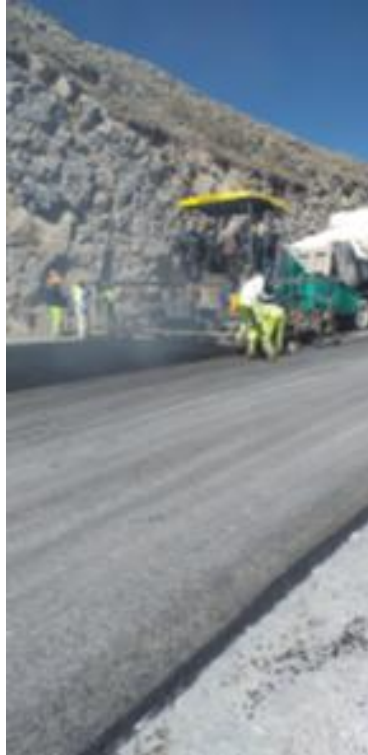
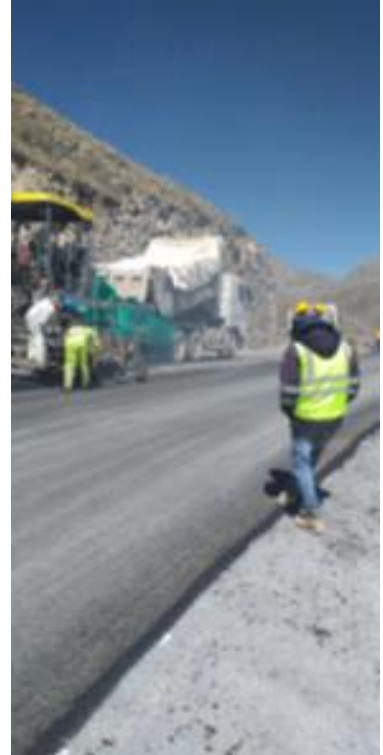
PROGRESIVA KM. 49+120 al km. 48+990

En las progresivas Km, 49+120 al km. 48+990 se realiza visita de seguimiento y monitoreo al tramo 2 de las obras iniciales, donde se continua con el asfaltado del carril derecho de la vía, se utiliza una pavimentadora, 1 compactadora de doble rodillo, una compactadora de ruedas lisas y herramientas menores . trabajan: 1 capataz, 4 operadores. 10 obreros. Se utiliza 15 volquetes.

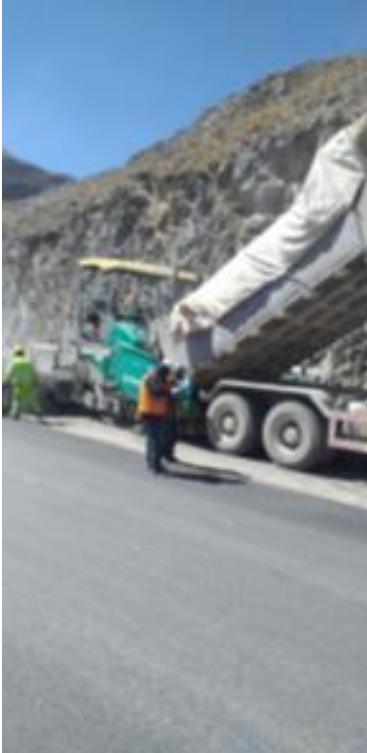
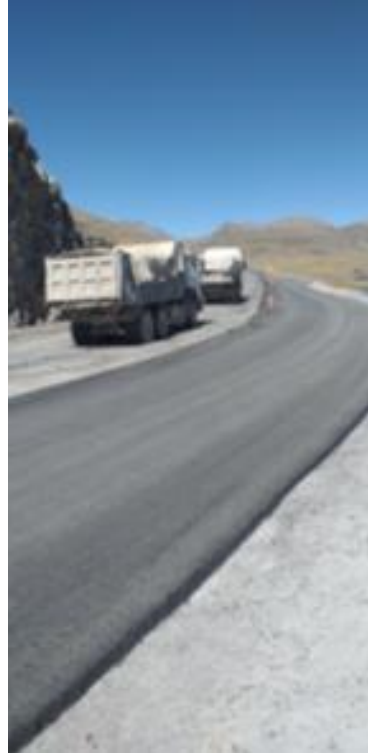
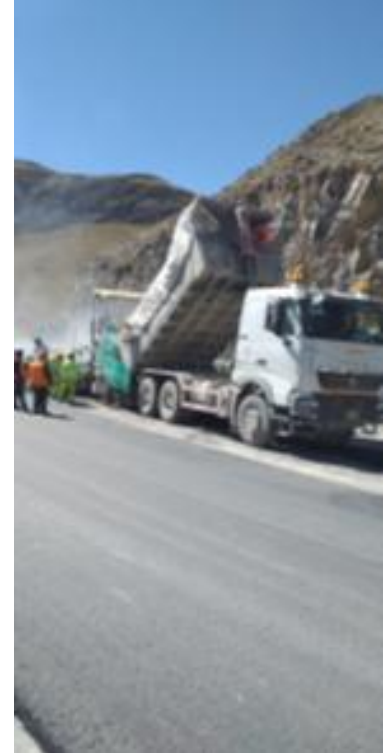
PROGRESIVA 48+990

En la progresiva Km. 48+990 están llegando al sitio de pavimentación 15 volquetes desde la planta de asfalto ubicado en el Km. 37+100, : trabajan : 15 chóferes.

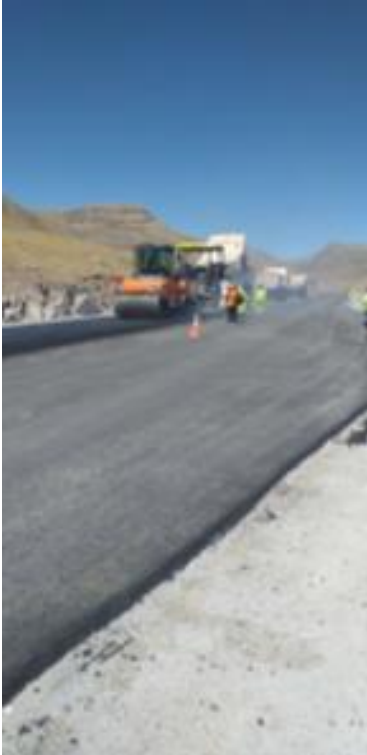
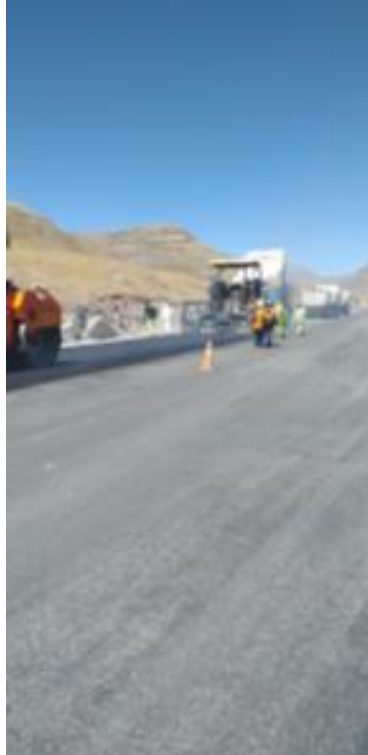
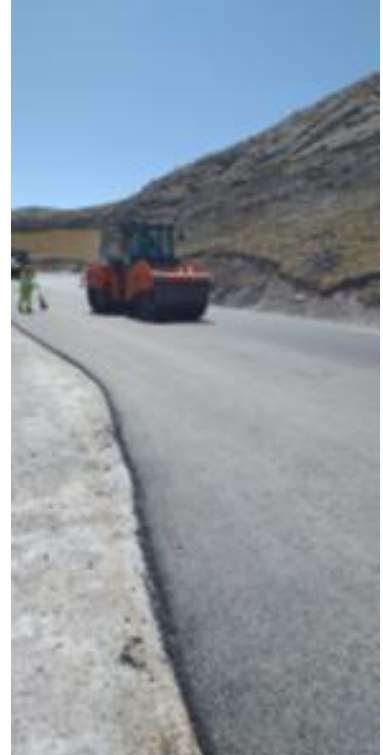
PROGRESIVA KM. 48+990 A KM. 48+900

En las progresivas Km, 48+990 al km. 48+900 se realiza visita de seguimiento y monitoreo al tramo 2 de las obras iniciales, donde se continua con el asfaltado del carril derecho de la vía, se utiliza ununa pavimentadora, 1 compactadora de doble rodillo, una compactadora de ruedas lisas y herramientas menores . trabajan: 1 capataz, 4 operadores. 10 obreros
