BITACORA ELECTRÓNICA DE OBRA

Confirma Bitacora: Si	Nro Informe: 103	Fecha Informe: 19 - 10 - 2022	Nombre De La Obra: Corredor vial Lima-Canta-Huayllay-Dv. Cochamarca-Emp. PE 3N Obras de Rehabilitación y Mejoramiento	Personal Encargado: BORIS WALTER AYLLÓN CARCELÉN		
Foto Bitacora:	Foto Bitacora 2:	Foto Bitacora 3:	Foto Bitacora 4:	Foto Bitacora 5:	Foto Bitacora 6:	
Ver imagen completa	Ver imagen completa	Ver imagen completa	Ver imagen completa	Ver imagen completa	Ver imagen completa

NUMERO DE INFORME No. 0103
 CONTRATO DE OBRA: No. 103-2019-MTC/ 20 de fecha 24/09/2019
 EMPRESA CONTRATISTA: CHINA ROAD AND BRIDGE CORPORATION SUCURSAL PERU
 OBRA: SALDO DE OBRA: "MEJORAMIENTO, REHABILITACIÓN Y CONSERVACIÓN POR NIVELES DE SERVICIO Y OPERACIÓN DEL CORREDOR VIAL, LIMA – CANTA – HUAYLLAY – DV. COCHAMARCA – EMP.PE 3N" (SALDO DE OBRAS INICIALES (OI) TRAMO 2 CANTA - HUALLAY LONGITUD: 95.2 KMS.
 MONTO DE OBRAS INICIALES : 338,725,656.80
 SUPERVISOR: CONSORCIO CESEL - CAL Y MAYOR
 CONTRATO DE CONSULTORIA DE OBRA N° 077-2014-MTC/20) ADENDA No. 4 DE FECHA 24-09-2019
 VISITA DE SEGUIMIENTO Y MONITOREO A LAS OFICINAS DE LA SUPERVISION Y CONTRATISTA
 VISITA DE SEGUIMIENTO Y MONITOREO EN EL TRAMO 2

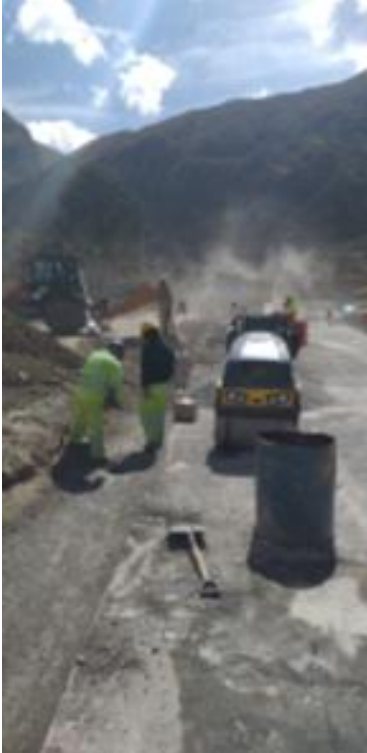
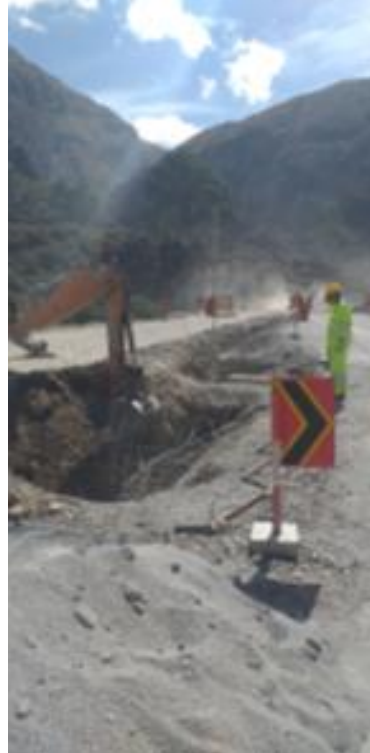
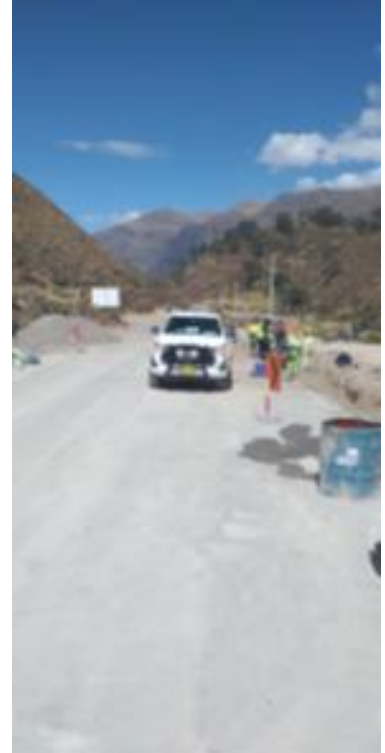
PROGRESIVA KM. 17+460 AL KM. 17+480

En las progresivas Km..17+460 al Km. 17+480 se realiza la excavación y relleno en los bordes donde se construyo losa de concreto armado. Se utiliza una retroexcavadora y herramientas menores, trabajan: 1 capataz, 12 obreros.2 vigias

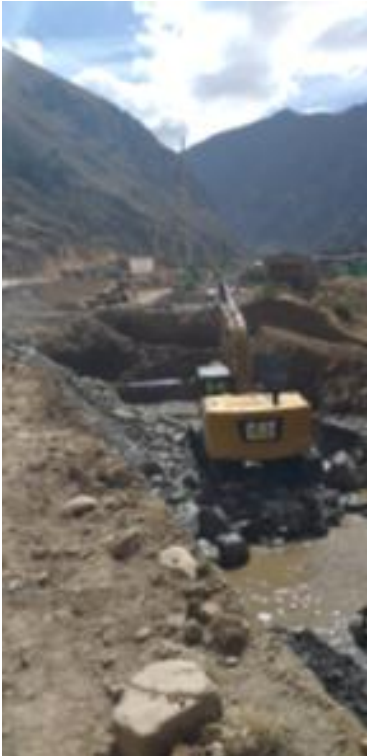
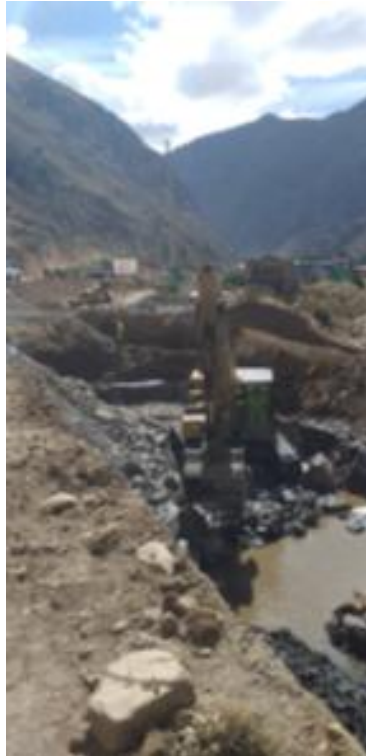
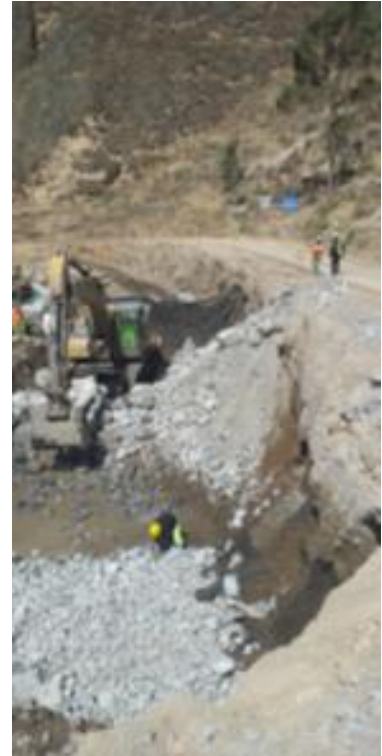
PROGRESIVA KM. 21+240

En la progresiva Km. 21+240 se verifica que se ha realizado la excavación no clasificada para estructuras en el lado derecho de la vía. donde se iniciara la construcción de muros de concreto armado, se transporta el material excedente de la excavación hacia el Km. 13+100, donde se utiliza una excavadora de oruga. Trabajan: 1 capataz, 2 obreros, 1 operador, 2 vigías

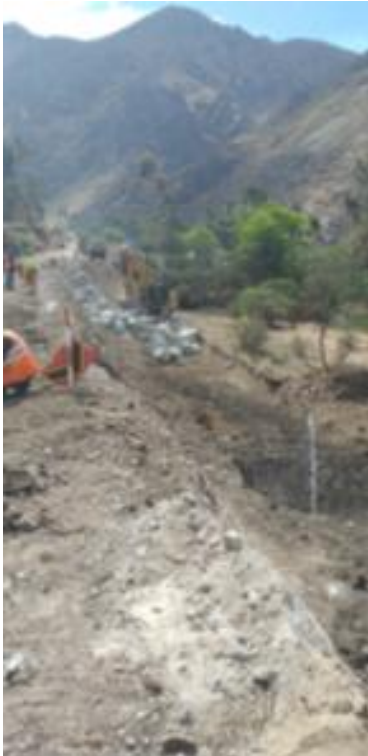
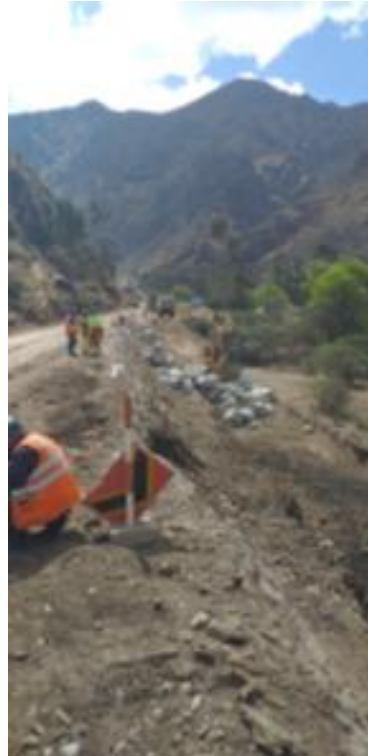
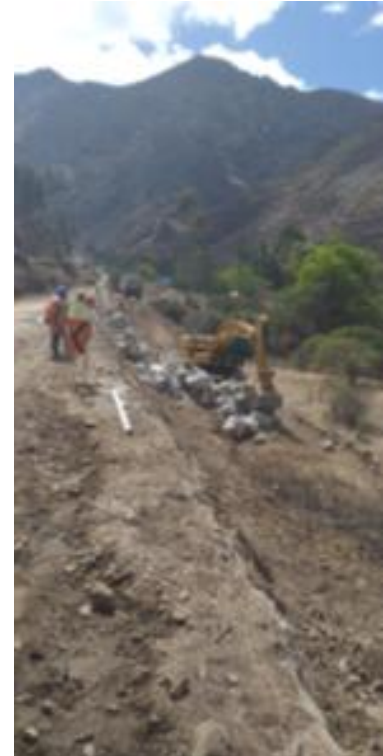
PROGRESIVAS KM. 21+990 AL KM. 22+030

En la progresiva Km. 21+990 al Km. 22+030 se verifica que se ha realizado la excavación en explanaciones en material común en el lado derecho de la vía y actualmente se realiza el relleno con roca, donde se iniciara la construcción de banquetas para relleno , se transporta el material de relleno desde la cantera 37+500 , donde se utiliza una excavadora de oruga y 10 volquetes. Trabajan: 1 capataz, 2 obreros, 1 operador, 10 choferes, 2 vigías

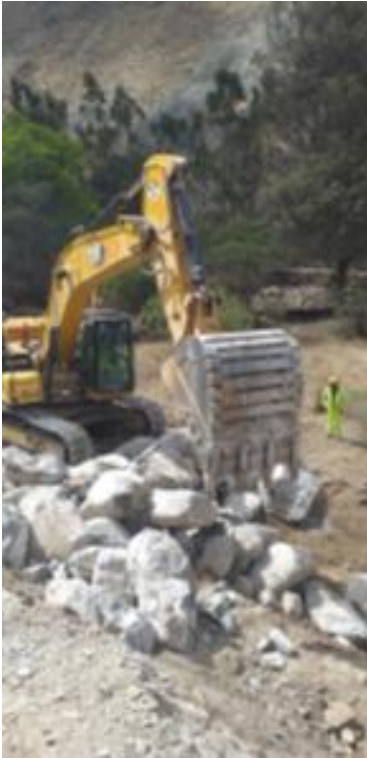
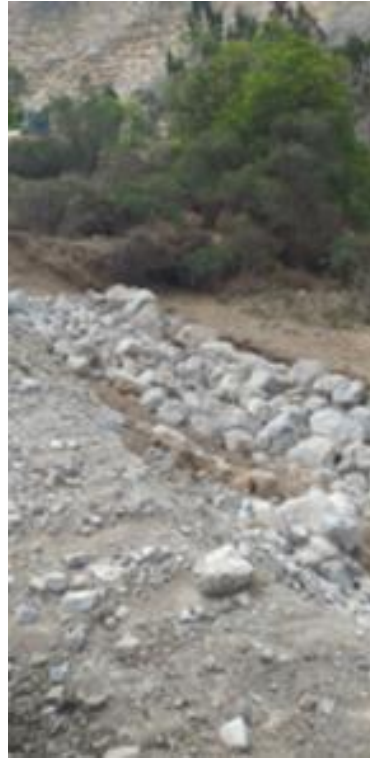
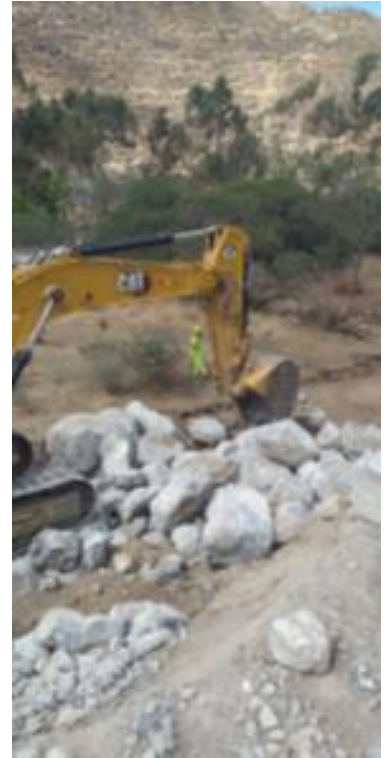
PROGRESIVAS KM. 21+990 AL KM. 22+030

En la progresiva Km. 21+990 al Km. 22+030 se verifica que se ha realizado la excavación en explanaciones en material común en el lado derecho de la vía y actualmente se realiza el relleno con roca inicialmente que sera la uña de la banqueteta, donde se iniciara la construcción de banquetetas para relleno , se transporta el material de relleno desde la cantera 37+500 , donde se utiliza una excavadora de oruga y 10 volquetes. Trabajan: 1 capataz, 2 obreros, 1 operador, 10 chóferes, 2 vigías

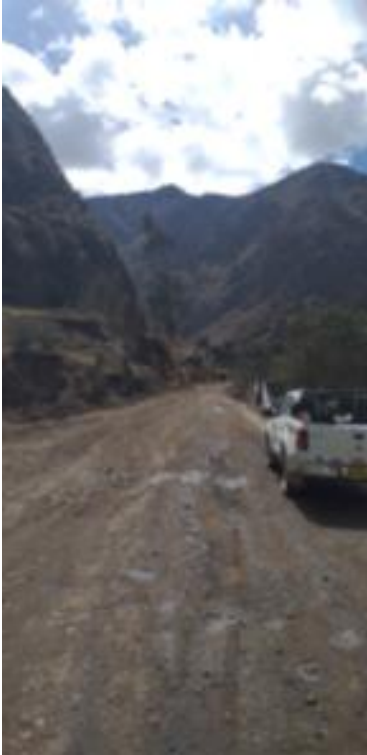
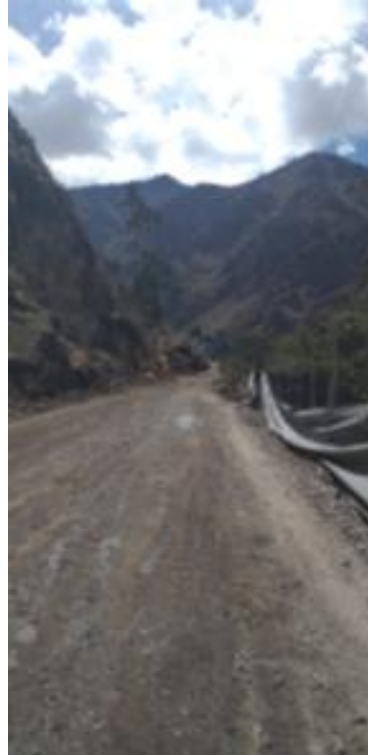
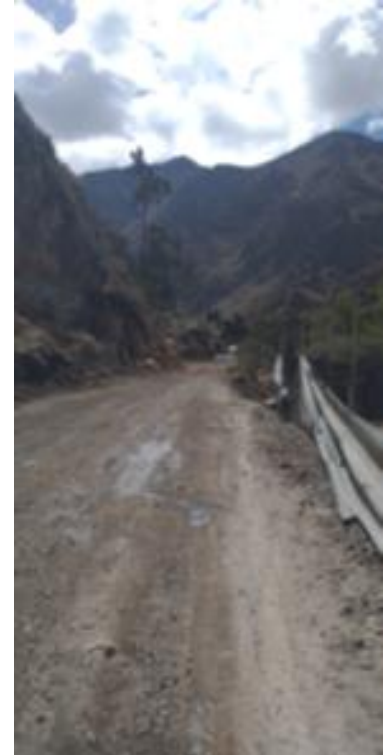
PROGRESIVAS KM. 21+180

En la progresiva Km. 21+180 se realiza la excavación en explanaciones en material común en el lado izquierdo, utilizando una excavadora de oruga, trabajan: 1 capataz, 2 obreros, 1 operador, 2 vigías.

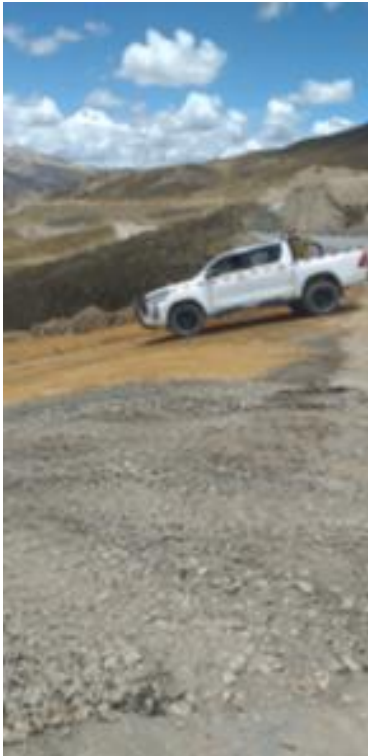
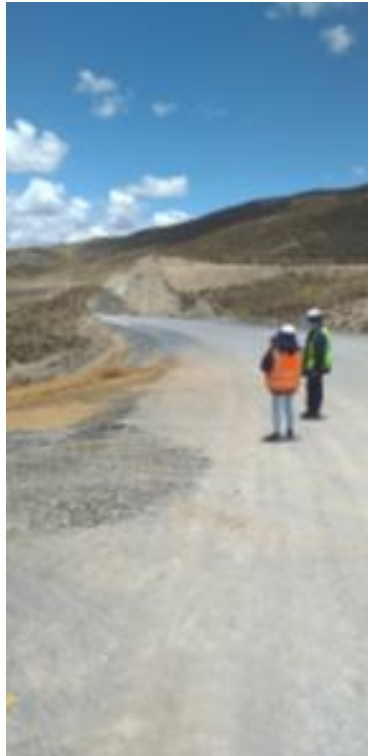
PROGRESIVA KM. 66+500 li
VISITA DE SEGUIMIENTO Y MONITOREO: CONSTRUCCION DE ACCESO PROVISIONAL HACIA COMUNIDAD SAN JOSE DE BAÑOS

En la progresiva Km. 66+500 se verifica la construcción de acceso provisional hacia la comunidad San José de Baños, en el margen izquierdo de la via Canta -Huallay.

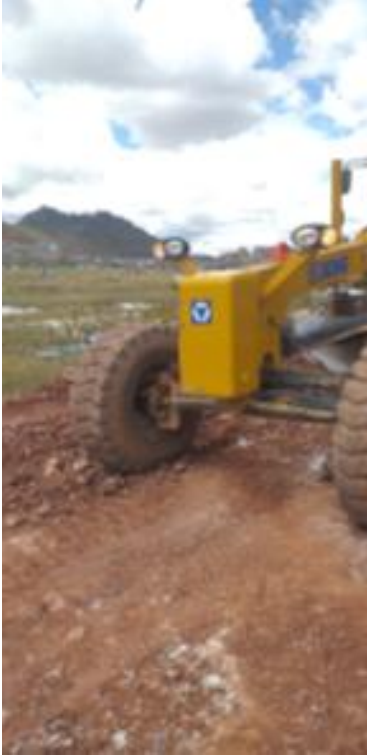
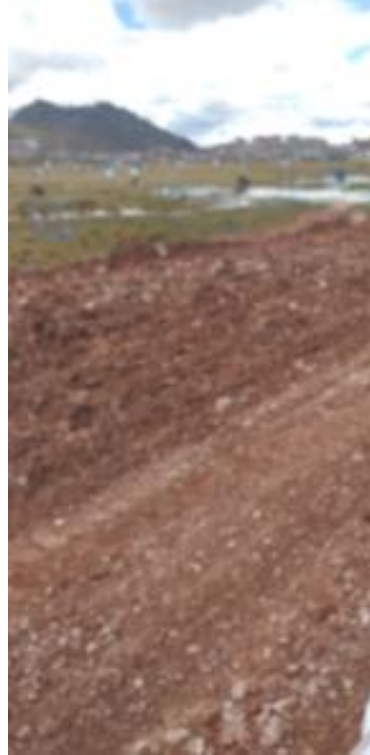
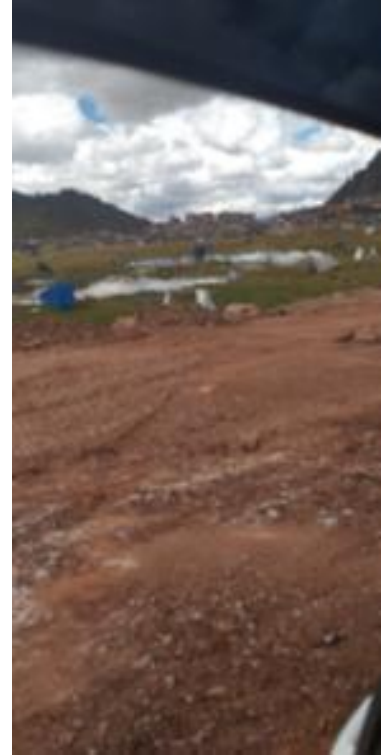
PROGRESIVAS KM. 95+400

En la progresiva Km. 95+400 se realiza la conformación de terraplenes, se utiliza 1 motoniveladora , 1 compactadora de rodillo, trabajan: 1 capataz, 2 operadores, 2 obreros, 2 vigías

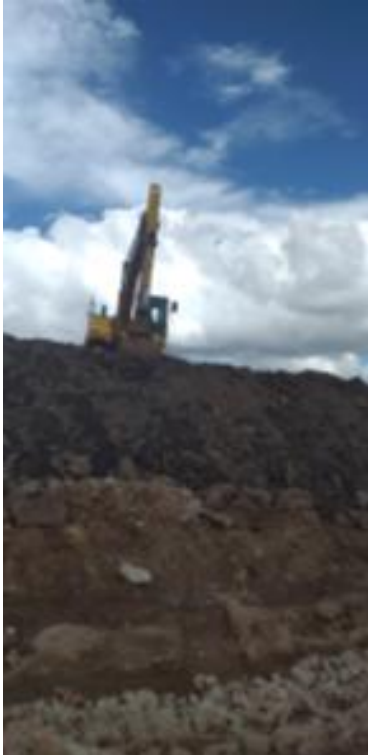
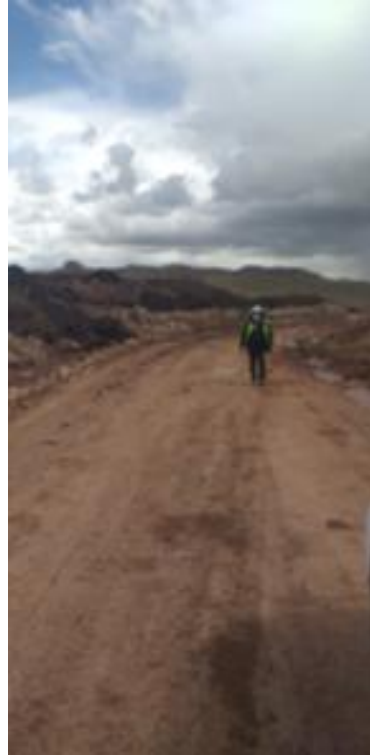
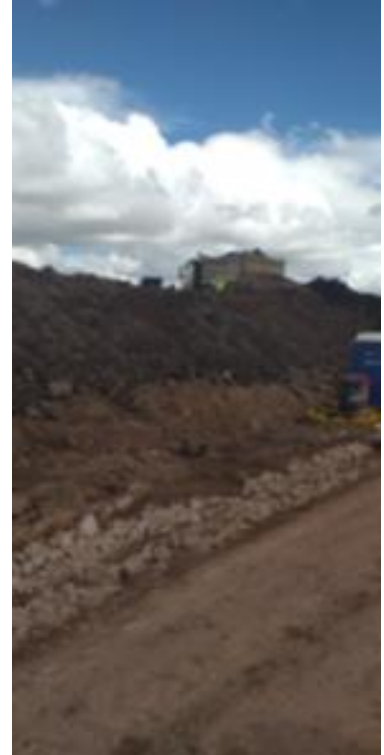
PROGRESIVA KM. 86+200

En la progresiva Km. 86+200 se realiza visita de seguimiento y monitoreo a las áreas auxiliares del tramo 2 específicamente el DME km. 86+200 donde se realiza actividades en el lado derecho e izquierdo, Se utiliza un tractor de oruga y una excavadora de oruga (se ha dañado) y 25 volquetes. trabajan: 1 capataz, 2 operador, 2 vigías

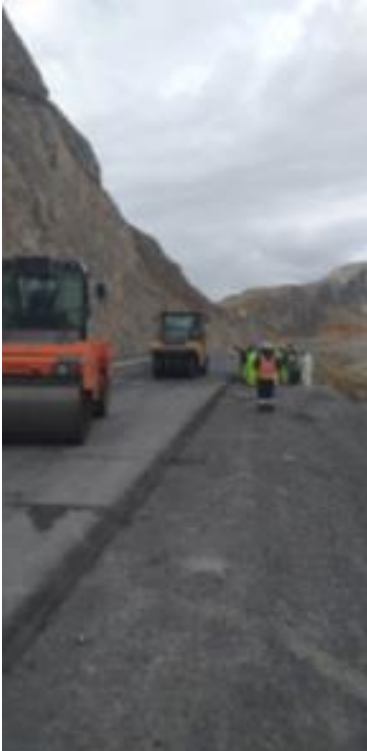
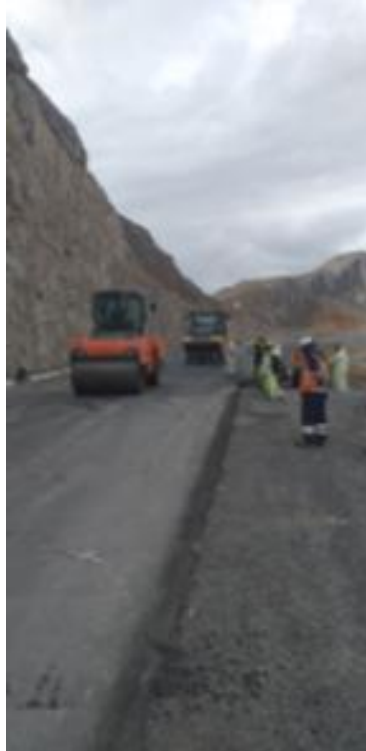
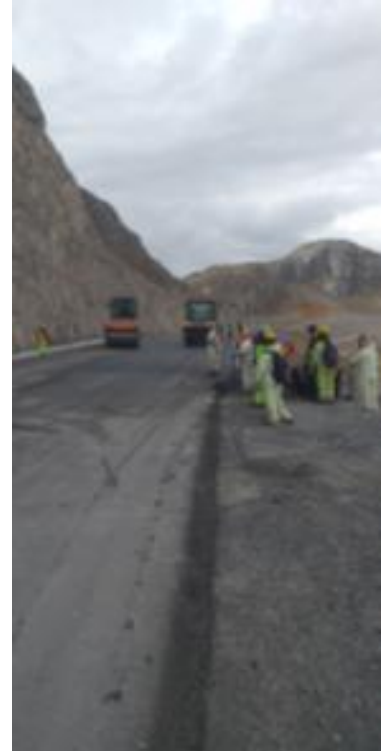
PROGRESIVA KM. 39+400 AL KM. 39+700 LI Y LD
VISITA DE SEGUIMIENTO Y MONITOREO AL TRAMO 2 (OBRAS INICIALES) :
ASFALTADO (SEGUNDA CAPA)
01,01.04 PAVIMENTO DE ASFALTO
CODIGO: 01.01.04.02 PAVIMENTO ASFALTICO EN CALIENTE (CANTERA KM
37+100 Y KM 18+600)

En las progresivas Km, 39+400 al Km. 39+700 se realiza visita de seguimiento y monitoreo al tramo 2 de las obras iniciales, donde se realiza la pavimentación con concreto asfáltico , en el carril izquierdo y derecho de la vía, avanzando de forma progresiva, Actualmente se esta realizando la compactación del pavimento colocado. se utiliza una pavimentadora, una compactadora de doble rodillo, un tampo (compactador de ruedas lisas) , 6 volquetes y herramientas menores . trabajan: 1 capataz, 5 operadores, 6 choferes, 12 obreros
