## BITACORA ELECTRÓNICA DE OBRA

### REGISTRO DE LA BITACORA Y FOTO DEL CUADERNO DE OBRA

<b>Confirma Bitacora:</b> Si	<b>Nro Informe:</b> 104	<b>Fecha Informe:</b> 20 - 10 - 2022	<b>Nombre De La Obra:</b> Corredor vial Lima-Canta-Huayllay-Dv. Cochamarca-Emp. PE 3N Obras de Rehabilitación y Mejoramiento	<b>Personal Encargado:</b> BORIS WALTER AYLLÓN CARCELÉN		
<b>Foto Bitacora:</b>	<b>Foto Bitacora 2:</b>	<b>Foto Bitacora 3:</b>	<b>Foto Bitacora 4:</b>	<b>Foto Bitacora 5:</b>	<b>Foto Bitacora 6:</b>	
<a href="#">Ver imagen completa</a>	<a href="#">Ver imagen completa</a>	<a href="#">Ver imagen completa</a>	<a href="#">Ver imagen completa</a>	<a href="#">Ver imagen completa</a>	<a href="#">Ver imagen completa</a>

NUMERO DE INFORME No. 0104  
CONTRATO DE OBRA: No. 103-2019-MTC/ 20 de fecha 24/09/2019  
EMPRESA CONTRATISTA: CHINA ROAD AND BRIDGE CORPORATION SUCURSAL PERU  
OBRA: SALDO DE OBRA: "MEJORAMIENTO, REHABILITACIÓN Y CONSERVACIÓN POR NIVELES DE SERVICIO Y OPERACIÓN DEL CORREDOR VIAL, LIMA – CANTA – HUAYLLAY – DV. COCHAMARCA – EMP.PE 3N" ( SALDO DE OBRAS INICIALES ( OI) TRAMO 2 CANTA - HUALLAY LONGITUD: 95.2 KMS.  
MONTO DE OBRAS INICIALES : 338,725,656.80  
SUPERVISOR: CONSOR

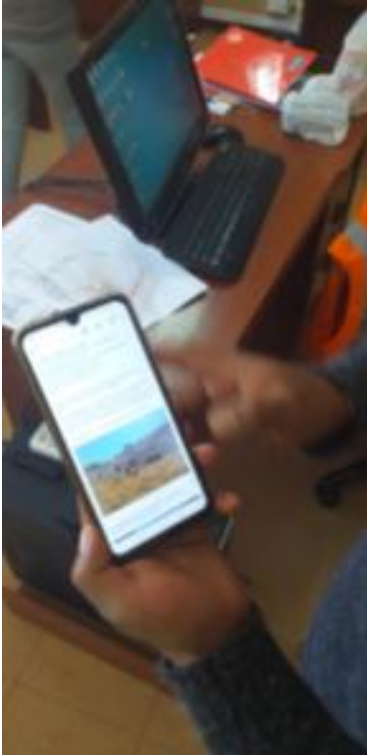
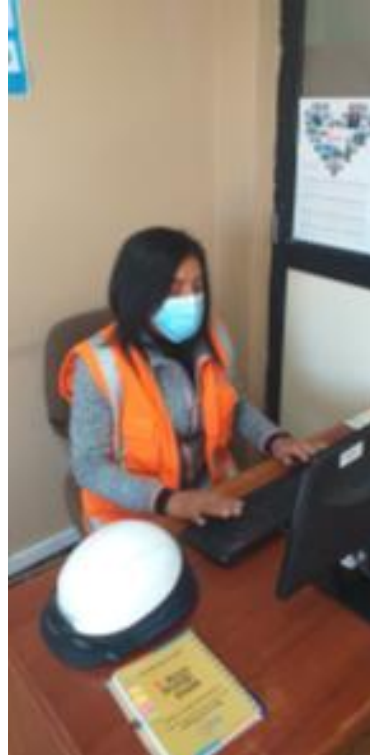
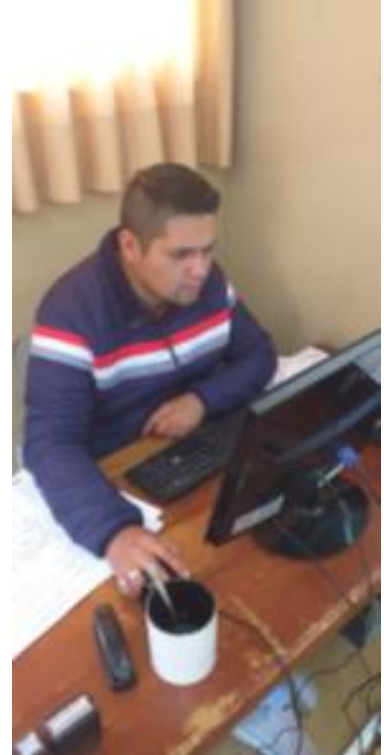
POBLADO DE CANTA:  
VISITA DE SEGUIMIENTO Y MONITOREO A LAS OFICINAS DE LA SUPERVISIÓN:  
REUNION DE TRABAJO CON SUPERVISION Y CONTRATISTA

En el poblado de Cante se realiza reunión de trabajo con la Supervisión y Contratista , Donde el Monitor solicito la subsanación de las observaciones de los trámites de mayores cantidades y la regularización de los trámites realizados en el año 2021 que tambien presentaban observaciones. Se aclaro que el Contratista tiene que realizar el trámite de los Mayores metrados subsananado todas las observaciones pendientes. Se verifico la presencia de los especialistas en el sitio de obra.

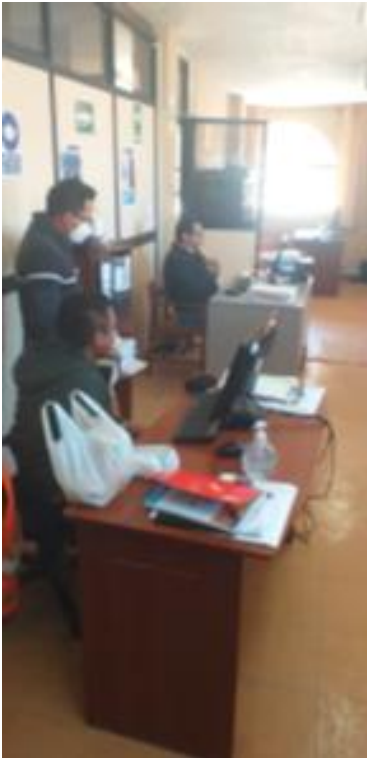
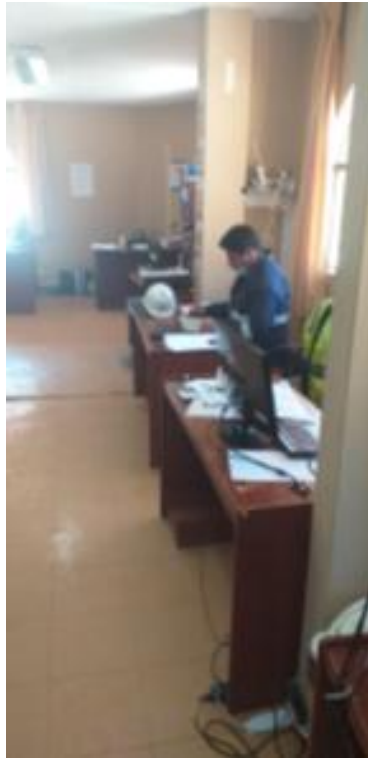
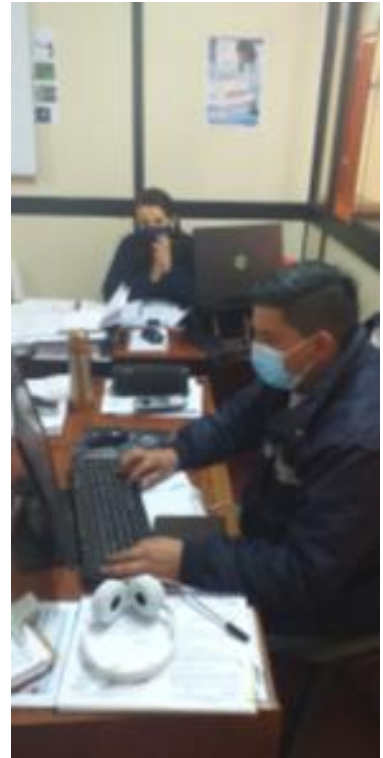
POBLADO DE CANTA:  
VISITA DE SEGUIMIENTO Y MONITOREO A LAS OFICINAS DE LA SUPERVISIÓN:  
VERIFICACION DE RECURSOS

En el poblado de Cante se realiza la verificación de la presencia de los especialistas, técnicos y personal administrativo en las oficinas.

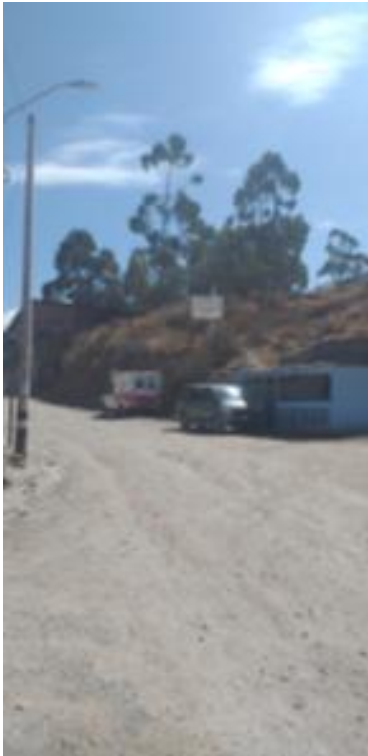
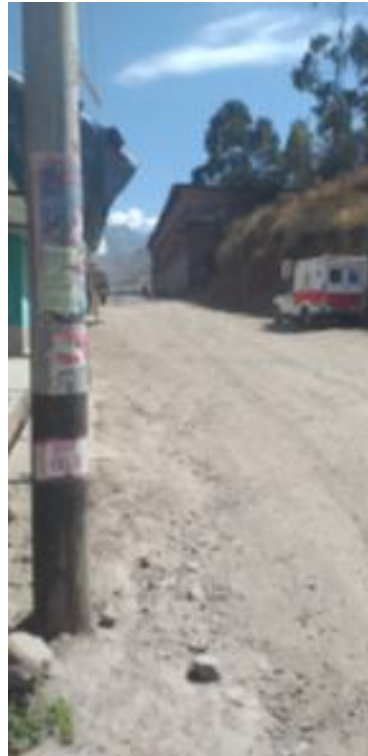
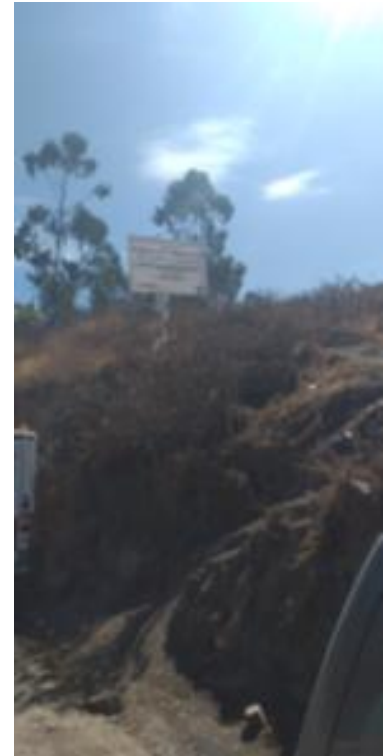
PROGRESIVA KM. 0+000

VISITA DE SEGUIMIENTO Y MONITOREO AL TRAMO 2 ( OBRAS INICIALES) :  
INICIO DEL TRAMO 2**CDescripcion** :En la progresiva 0+000 se realiza visita de seguimiento y monitoreo al inicio del tramo 2  
( obras iniciales ) no hay actividades en esta zona**Foto1:**

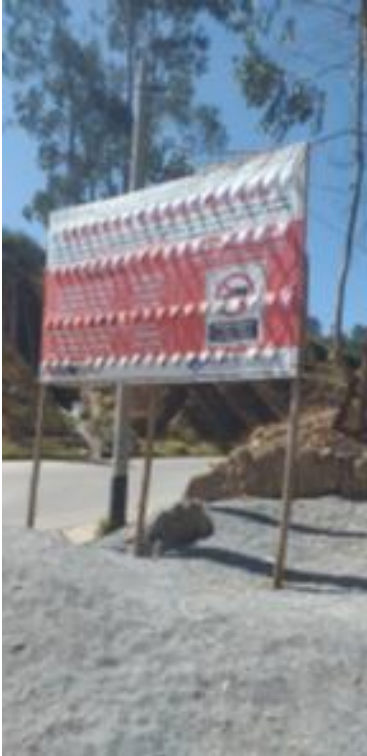
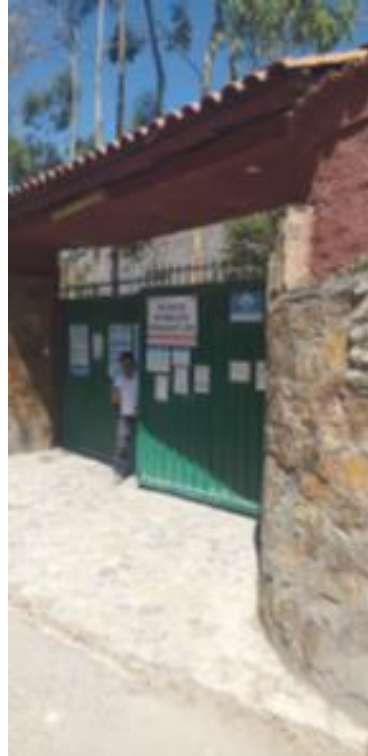
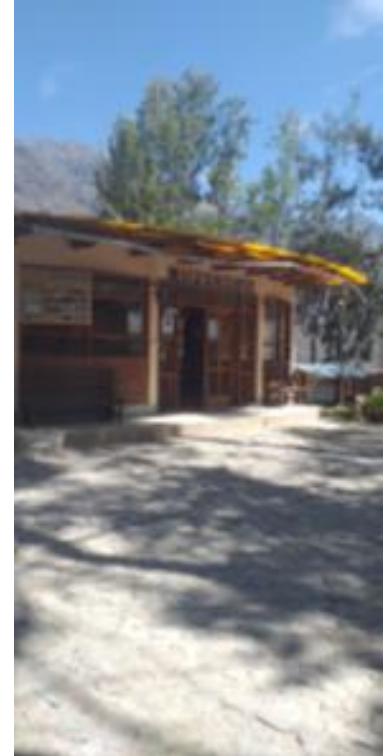
PROGRESIVA 0+150

En la progresiva KM. 0+150 se realiza la visita a las oficinas de la contratista en busca del cuaderno de obra, no se logro el acceso al cuaderno puesto que estaba en uso del jefe de supervisión

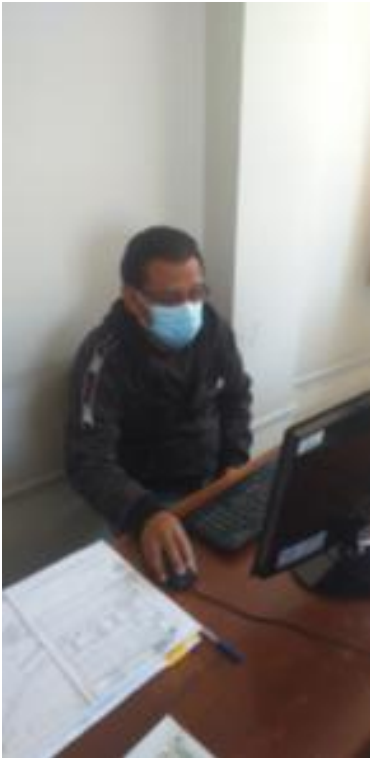
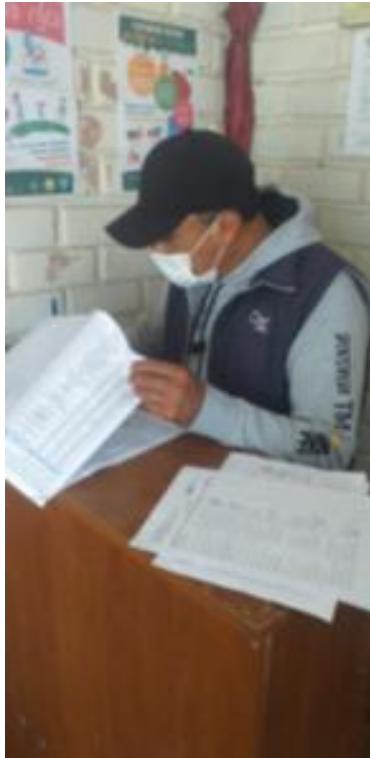
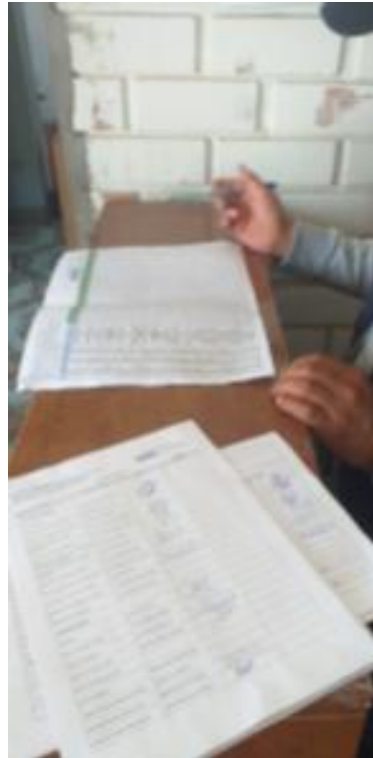
POBLADO DE CANTA:  
VISITA DE SEGUIMIENTO Y MONITOREO A LAS OFICINAS DE LA SUPERVISIÓN:  
VERIFICACION DE LA ASISTENCIA DEL PERSONAL

En el poblado de Cante se realiza la verificación de la asistencia diaria de los especialistas, técnicos y personal administrativo en las oficinas.
