BITACORA ELECTRÓNICA DE OBRA

REGISTRO DE LA BITACORA Y FOTO DEL CUADERNO DE OBRA

Confirma Bitacora:	Nro Informe:	Fecha Informe:	Nombre De La Obra:	Personal Encargado:	
Si	105	21 - 10 - 2022	Corredor vial Lima-Canta-Huayllay-Dv. Cochamarca-Emp. PE 3N Obras de Rehabilitación y Mejoramiento	BORIS WALTER AYLLÓN CARCELÉN	
Foto Bitacora:	Foto Bitacora 2:	Foto Bitacora 3:	Foto Bitacora 4:	Foto Bitacora 5:	Foto Bitacora 6:
Ver imagen completa	Ver imagen completa	Ver imagen completa	Ver imagen completa	Ver imagen completa	Ver imagen completa

NUMERO DE INFORME No. 0105
 CONTRATO DE OBRA: No. 103-2019-MTC/ 20 de fecha 24/09/2019
 EMPRESA CONTRATISTA: CHINA ROAD AND BRIDGE CORPORATION SUCURSAL PERU
 OBRA: SALDO DE OBRA: "MEJORAMIENTO, REHABILITACIÓN Y CONSERVACIÓN POR NIVELES DE SERVICIO Y OPERACIÓN DEL CORREDOR VIAL, LIMA – CANTA – HUAYLLAY – DV. COCHAMARCA – EMP.PE 3N" (SALDO DE OBRAS INICIALES (OI) TRAMO 2 CANTA - HUALLAY LONGITUD: 95.2 KMS.
 MONTO DE OBRAS INICIALES : 338,725,656.80
 SUPERVISOR: CONSORCIO CESEL - CAL Y MAYOR
 CONTRATO DE CONSULTORIA DE OBRA N° 077-2014-MTC/20) ADENDA No. 4 DE FECHA 24-09-2019
 VISITA DE SEGUIMIENTO Y MONITOREO A LAS OFICINAS DE LA SUPERVISION Y CONTRATI

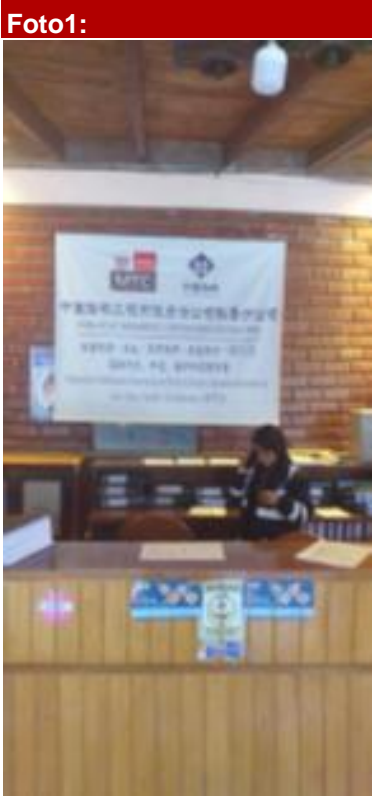
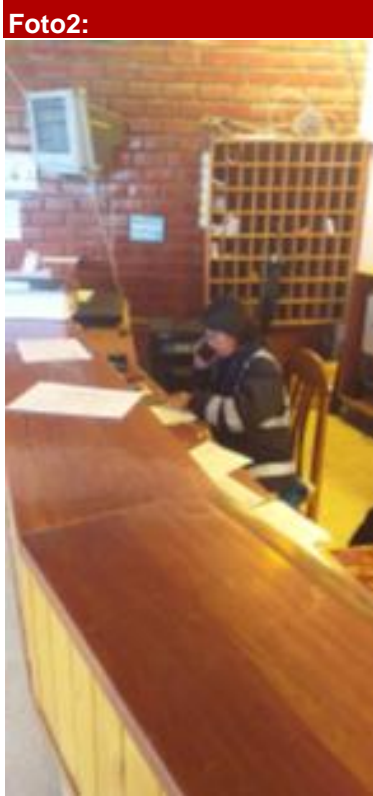
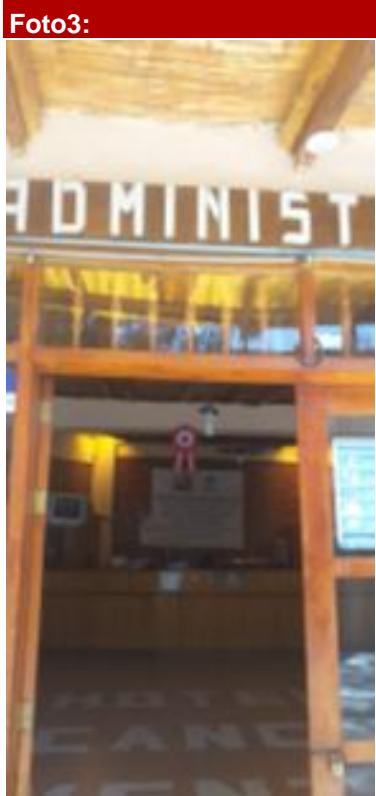
Actividades:
PROGRESIVA 0+150
VISITA DE SEGUIMIENTO Y MONITOREO A LAS OFICINAS DE LA CONTRATISTA:
EN BUSCA DEL CUADERNO DE OBRA

CDescripcion :
En la progresiva Km. 0+150 se realiza visita de seguimiento y monitoreo a las oficinas de la contratista en busca del cuaderno de obra, hoy no se logro acceso al mismo.
