BITACORA ELECTRÓNICA DE OBRA

Confirma Bitacora:	Nro Informe:	Fecha Informe:	Nombre De La Obra:	Personal Encargado:
Si	N ^o 212-PVN - MJQ Y - 2022	19 - 10 - 2022	MEJORAMIENTO DE LA CARRETERA HUANUCO-CONOCOCHA, SECTOR: HUANUCO-LA UNION-HUALLANCA, RUTA PE-3N, HUANUCO - LA UNION - HUALLANCA, TR 3	MICHAEL JESUS QUISPE YAURI.

OBRA: MEJORAMIENTO, CONSERVACIÓN POR NIVELES DE SERVICIO Y OPERACIÓN DEL CORREDOR VIAL: HUANUCO – LA UNIÓN – HUALLANCA – DV. ANTAMINA/ EMP. PE-3N (TINGO CHICO) – NUEVAS FLORES – LLATA – ANTAMINA, TRAMO III.

SUPERVISIÓN DE OBRA: CONSORCIO SUPERVISOR LOUIS BERGER-HOB, CONTRATO DE SUPERVISIÓN DE OBRA: N° 144-2018-MTC/20.2

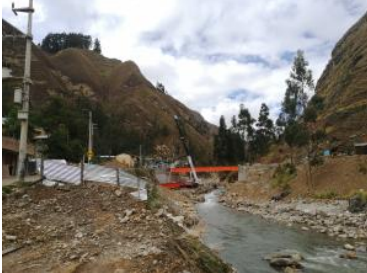
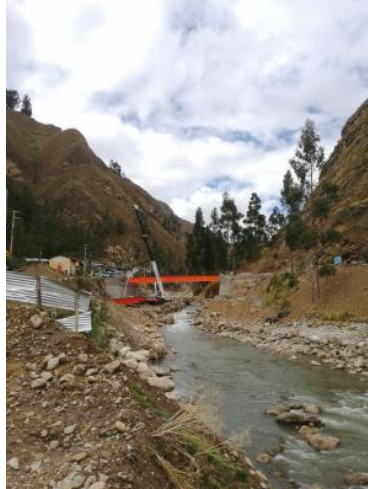
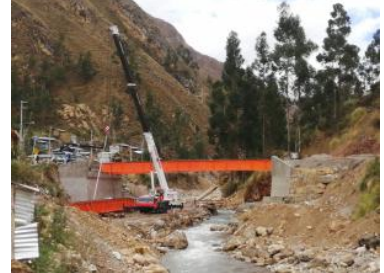
PROGRESIVA: KM 132+097.25 AL KM 132+130.75

CONSTRUCCIÓN DEL PUENTE UNIÓN

SECCIÓN COMPUESTA VIGA METÁLICA- LOSA DE CONCRETO

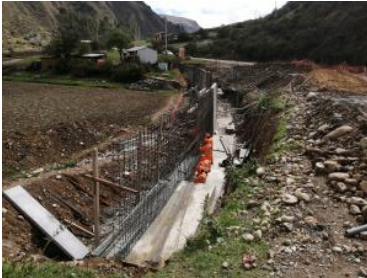
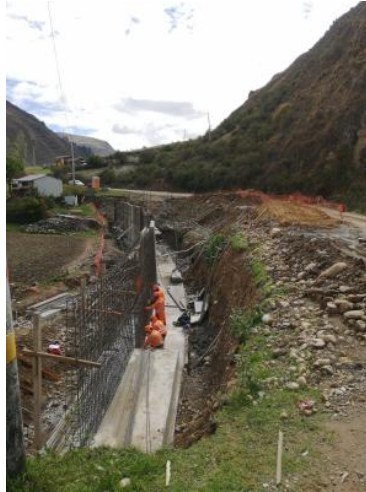
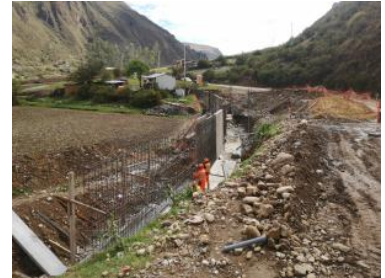
PROGRESIVA: KM 137+120

CONSTRUCCIÓN MURO DE CONTENCIÓN – (MCA)

EXCAVACIÓN Y ELIMINACIÓN DEL TERRENO NATURAL

ENCOFRADO DEL MURO CON PANELES FENÓLICOS METALICOS

COLOCACIÓN DE CONCRETO PARA SOLADO DE F'C = 100 KG/CM2

COLOCACIÓN DE CONCRETO PARA ZAPATA DE F'C = 210 KG/CM2

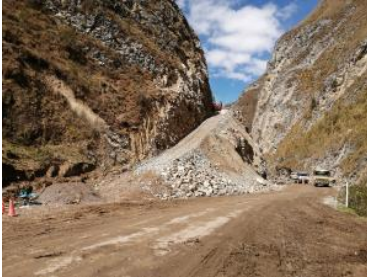
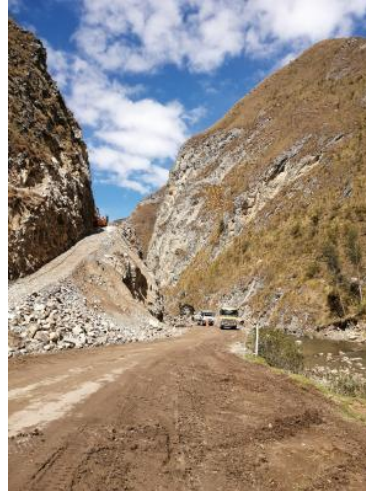
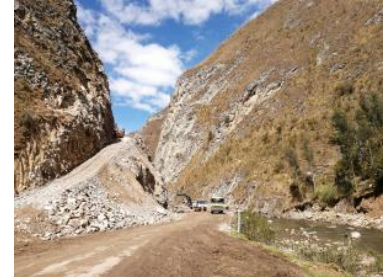
PROGRESIVA: KM 141+980

CORTE DE TALUD

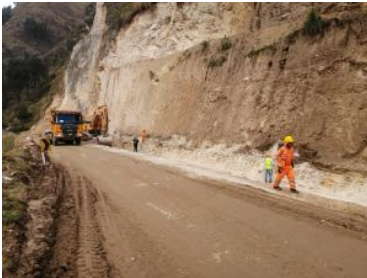
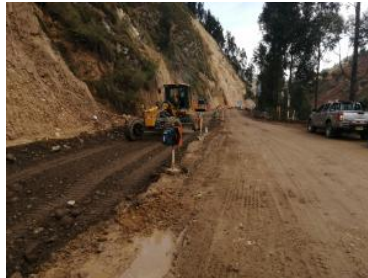
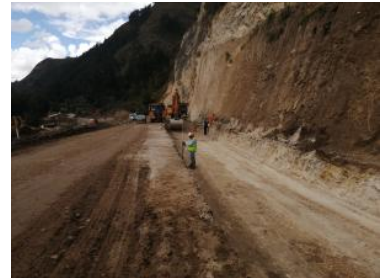
PROGRESIVA: KM 125+390

CONSTRUCCIÓN SUB RASANTE

MEJORAMIENTO DEL SUELO A NIVEL DE SUB RASANTE

SE VERIFICA LOS TRABAJOS DE CONFORMACIÓN EN LA SUBRASANTE

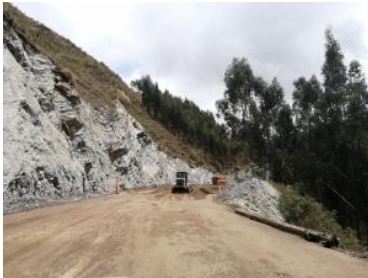
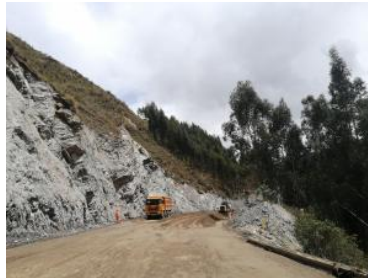
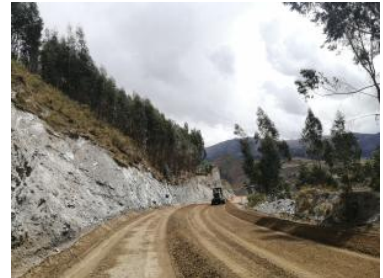
PROGRESIVA: KM 108+860

CONSTRUCCIÓN SUB RASANTE

MEJORAMIENTO DEL SUELO A NIVEL DE SUB RASANTE

SE VERIFICA LOS TRABAJOS DE CONFORMACIÓN EN LA SUBRASANTE

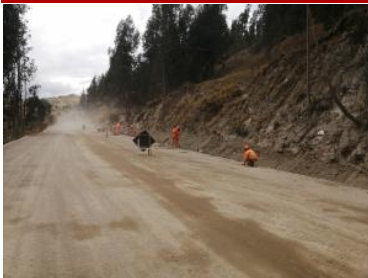
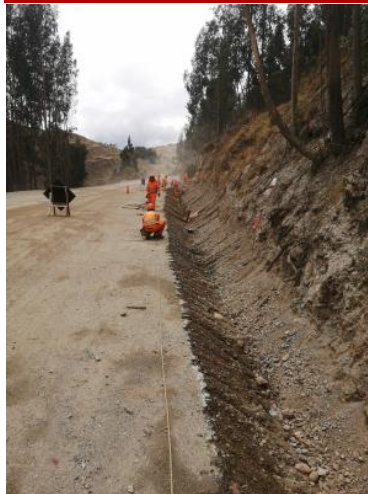
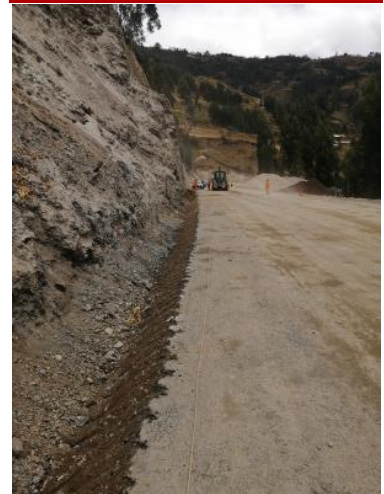
PROGRESIVA: KM 106+750

CONSTRUCCIÓN DE CUNETAS

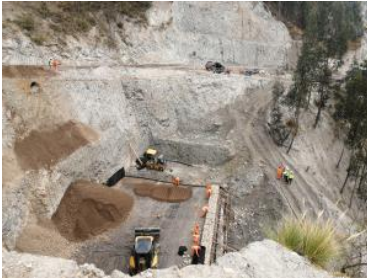
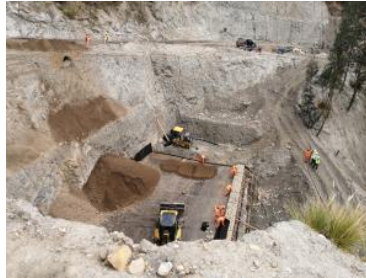
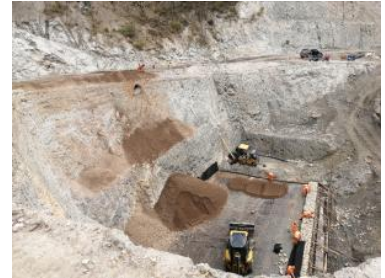
PROGRESIVA: KM 104+960

CONSTRUCCIÓN MURO DE CONTENCIÓN – (MCA)

EXCAVACIÓN Y ELIMINACIÓN DEL TERRENO NATURAL

ENCOFRADO DEL MURO CON PANELES FENÓLICOS METALICOS

COLOCACIÓN DE CONCRETO PARA SOLADO DE F'C = 100 KG/CM2

COLOCACIÓN DE CONCRETO PARA ZAPATA DE F'C = 210 KG/CM2
