## BITACORA ELECTRÓNICA DE OBRA

<b>Confirma Bitacora:</b> Si	<b>Nro Informe:</b> 110	<b>Fecha Informe:</b> 28 - 10 - 2022	<b>Nombre De La Obra:</b> Corredor vial Lima-Canta-Huayllay-Dv. Cochamarca-Emp. PE 3N Obras de Rehabilitación y Mejoramiento	<b>Personal Encargado:</b> BORIS WALTER AYLLÓN CARCELÉN		
<b>Foto Bitacora:</b>	<b>Foto Bitacora 2:</b>	<b>Foto Bitacora 3:</b>	<b>Foto Bitacora 4:</b>	<b>Foto Bitacora 5:</b>	<b>Foto Bitacora 6:</b>	
<a href="#">Ver imagen completa</a>	<a href="#">Ver imagen completa</a>	<a href="#">Ver imagen completa</a>	<a href="#">Ver imagen completa</a>	<a href="#">Ver imagen completa</a>	<a href="#">Ver imagen completa</a>

NUMERO DE INFORME No. 0110  
 CONTRATO DE OBRA: No. 103-2019-MTC/ 20 de fecha 24/09/2019  
 EMPRESA CONTRATISTA: CHINA ROAD AND BRIDGE CORPORATION SUCURSAL PERU  
 OBRA: SALDO DE OBRA: "MEJORAMIENTO, REHABILITACIÓN Y CONSERVACIÓN POR NIVELES DE SERVICIO Y OPERACIÓN DEL CORREDOR VIAL, LIMA – CANTA – HUAYLLAY – DV. COCHAMARCA – EMP.PE 3N" ( SALDO DE OBRAS INICIALES ( OI) TRAMO 2 CANTA - HUALLAY LONGITUD: 95.2 KMS.  
 MONTO DE OBRAS INICIALES : 338,725,656.80  
 SUPERVISOR: CONSORCIO CESEL - CAL Y MAYOR  
 CONTRATO DE CONSULTORIA D

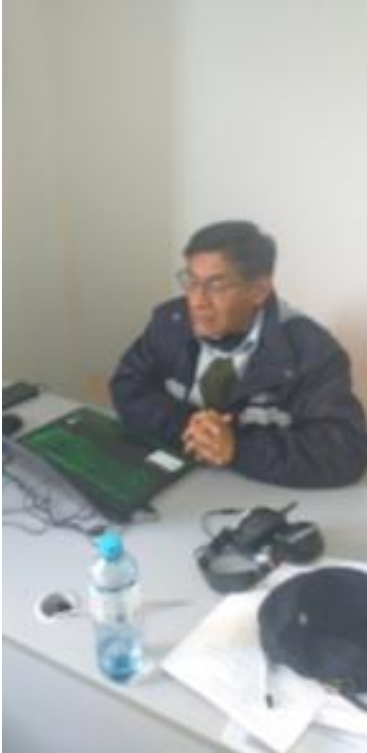
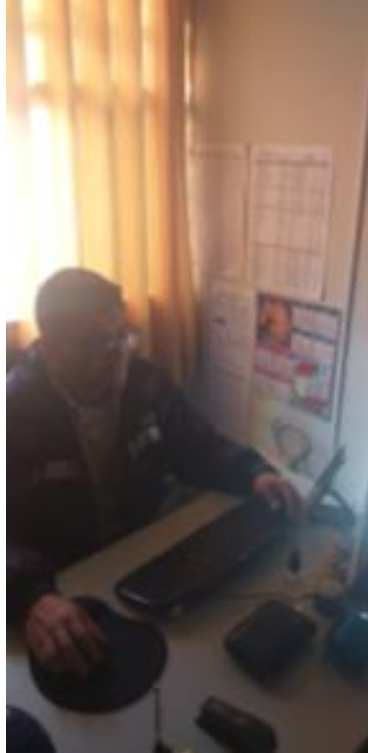
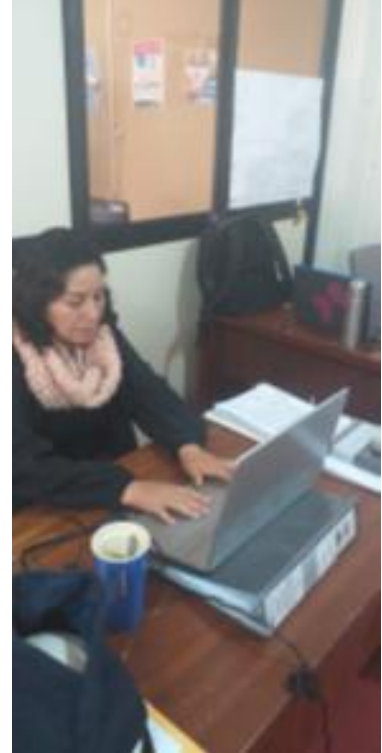
POBLADO DE CANTA  
VISITA DE SEGUIMIENTO Y MONITOREO A LAS OFICINAS DE LA SUPERVISION :  
VERIFICACION DE RECURSOS

En el Poblado de Canta, se realiza visita de seguimiento y monitoreo de los recursos de la supervisión, donde se verifica la presencia de los especialistas, técnicos y personal administrativos de la supervisión realizando actividades en oficina.

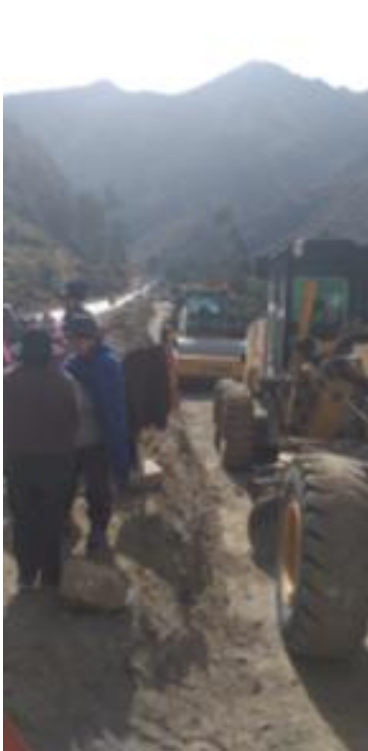
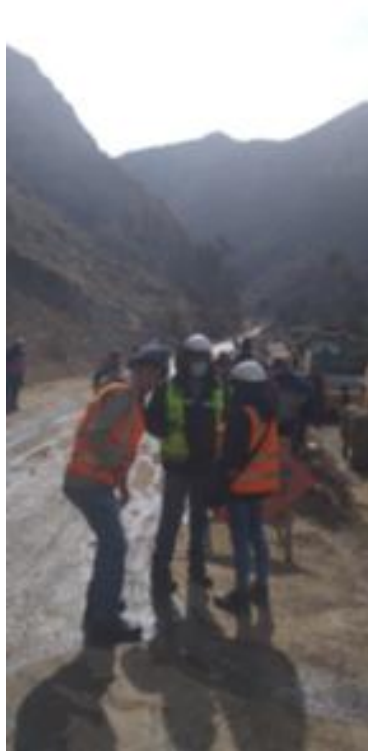
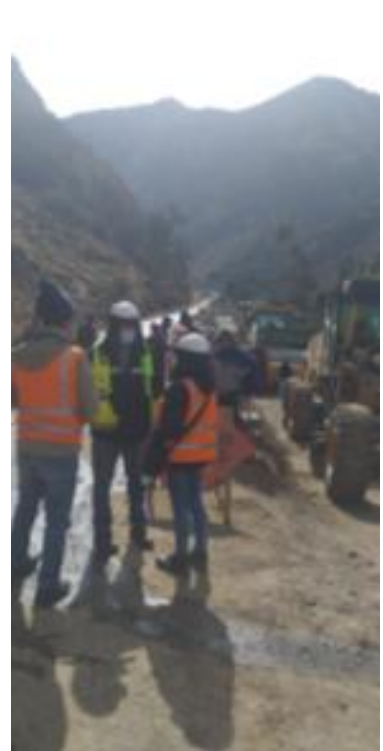
PROGRESIVA KM. 21+980

VISITA DE SEGUIMIENTO Y MONITOREO AL TRAMO 2 ( OBRAS INICIALES):  
CIERRE DE VIA EN EL POBLADO DE CULLHUAY**CDescripcion** :

En la progresiva KM. 21+980 Se realiza visita de seguimiento y monitoreo al tramo 2 ( Obras Iniciales) donde la comunidad de Cullhuay , han cerrado la via hacia Huallay, impidiendo el paso del transporte de personal, maquinarias y equipos de la Contratista. exigiendo la reparación de las tuberías de aducción de agua hacia el Poblado de Cullhuay el cual fue roto por el deslizamiento de una roca hacia la tubería.

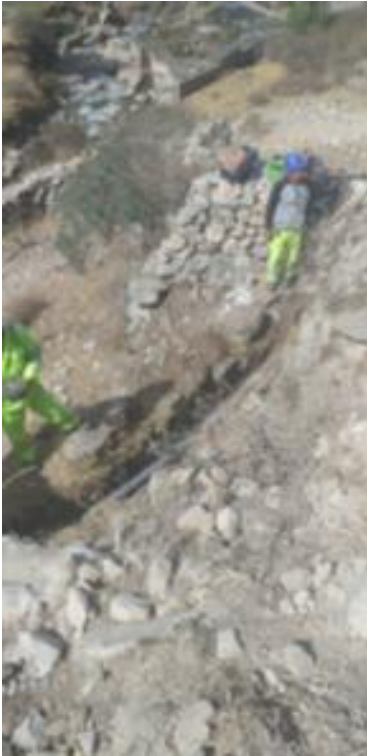
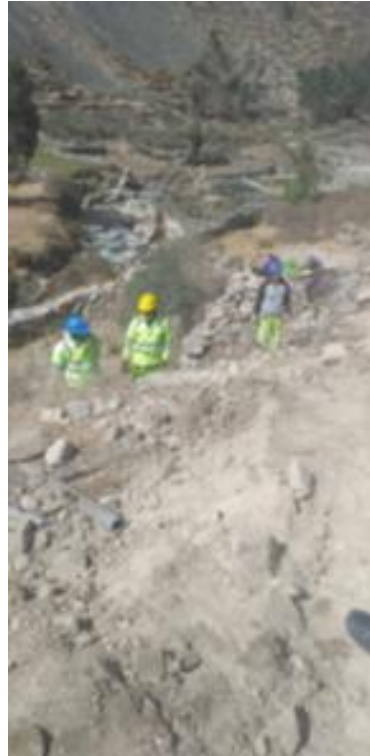
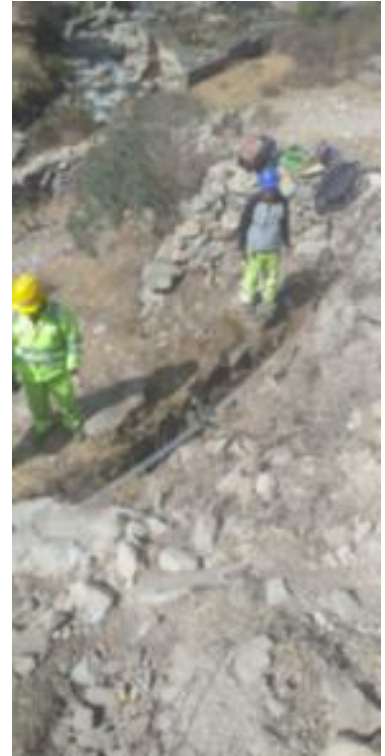
PROGRESIVA KM. 22+540

VISITA DE SEGUIMIENTO Y MONITOREO AL TRAMO 2 ( OBRAS INICIALES):  
CIERRE DE VIA POR ROTURA DE TUBERIA DE ADUCCION DE AGUA AL POBLADO  
DE CULLHUAY**CDescripcion** :

En la progresiva Km. 22+540 se realiza visita de seguimiento y monitoreo en la zona donde ocurrió la rotura de tubería de PVC de 4", se realiza la reparación de la tubería, donde el día de ayer a final de la tarde una roca cayo hacia las tuberías ocasionando la rotura de las mismas, dejando sin agua al Poblado de Cullhuay, provocando que los pobladores cerraran el acceso al personal, maquinarias y equipos de Contratista hacia Huallay, hasta que solucionen el problema. Se reparó la tubería rota en este punto pero sin embargo no llega el agua, Se revisa la posible rotura del tubo en otro lugar.

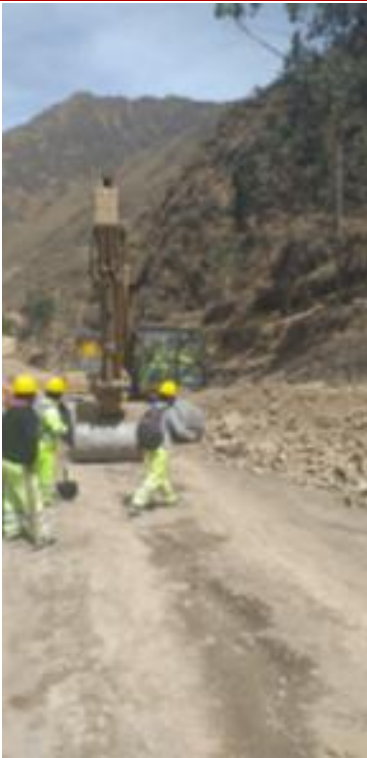
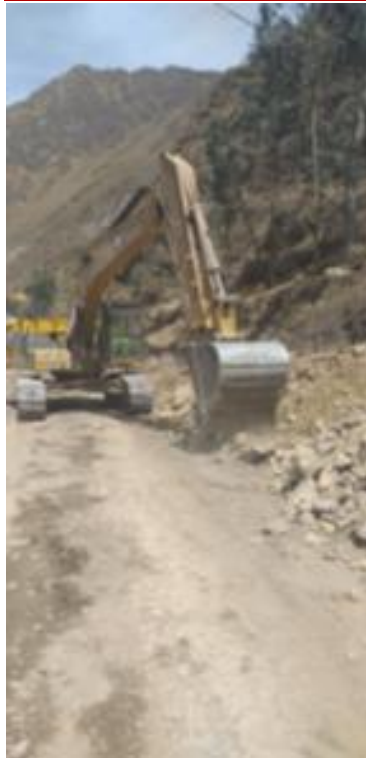
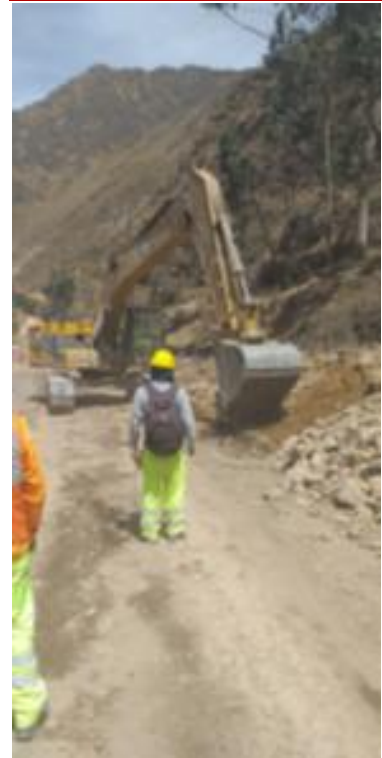
PROGRESIVA KM. 22+400

VISITA DE SEGUIMIENTO Y MONITOREO AL TRAMO 2 ( OBRAS INICIALES):  
DETECCIÓN DE OTRO PUNTO DE ROTURA DE TUBERIA**CDescripcion** :

En el Km. 22+400 se detectó otro punto de rotura de tubería, se inicio la excavación en el sitio utilizando una excavadora de oruga en busca del posible pase de tubería de PVC de 4", para el reemplazo de la tubería dañada, se pudo observar que la tubería existente es de vieja data y esta en muy malas condiciones, donde no tiene protección de cama de arena, para evitar su rotura, es completamente necesario el cambio total de las mismas y la colocación de una tubería de mayor calidad, puesto que el existente no durara mucho.

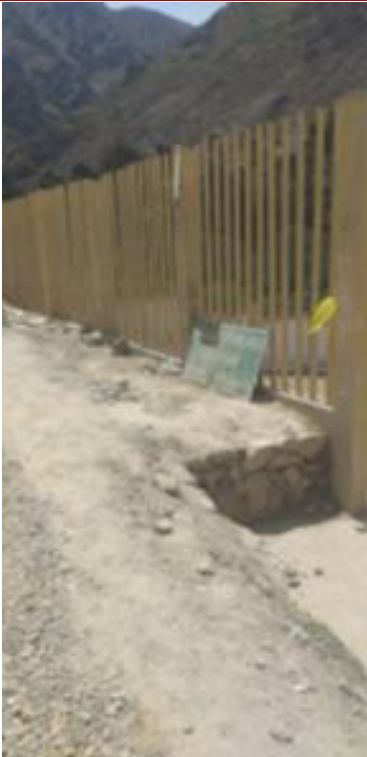
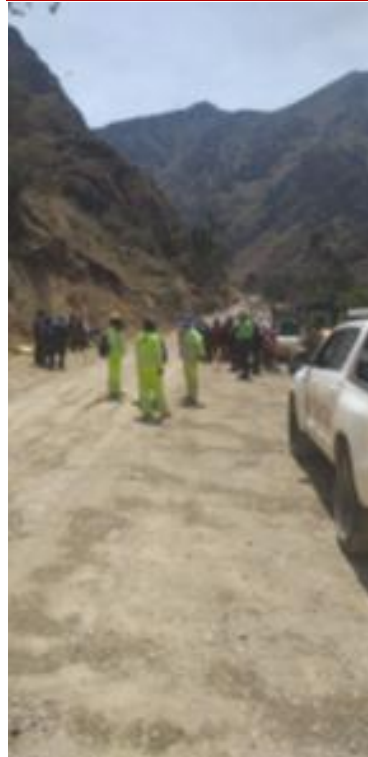
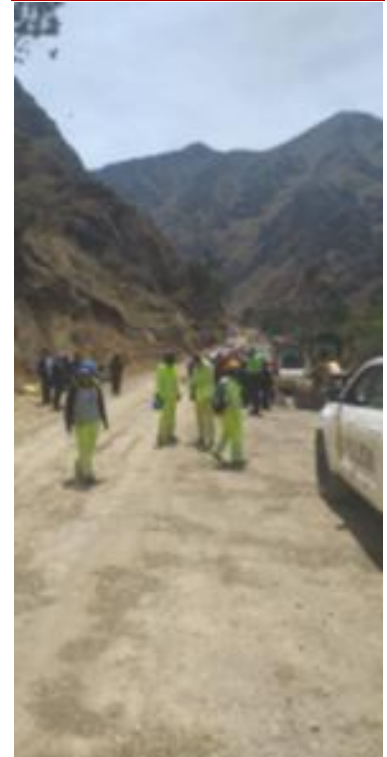
PROGRESIVA KM. 21+980

VISITA DE SEGUIMIENTO Y MONITOREO AL TRAMO 2 ( OBRAS INICIALES):  
CONTINUA EL CIERRE DE VIA EN EL POBLADO DE CULLHUAY**CDescripcion** :

En la progresiva KM. 21+980 La comunidad de Cullhuay , continua con el cierre de la via hacia Huallay, impidiendo el paso del transporte de personal, maquinarias y equipos de la Contratista. exigiendo la reparación de las tuberías de aducción de agua hacia el Poblado de Cullhuay el cual fue roto por el deslizamiento de una roca hacia la tubería. Se soluciono la rotura sustituyendo la tubería, pero se ha detectado otro lugar de fuga de agua el cual se esta excavando para su reparación.

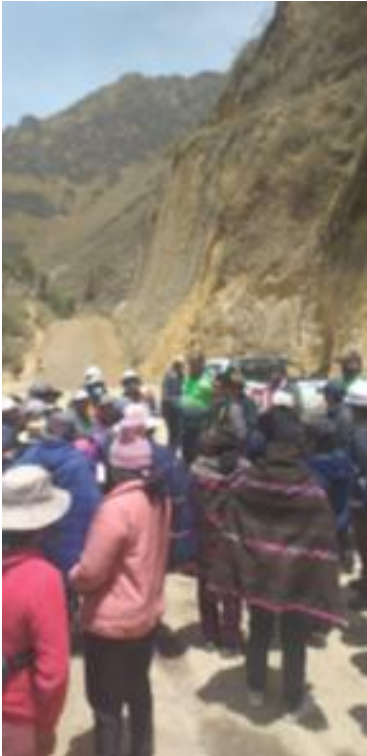
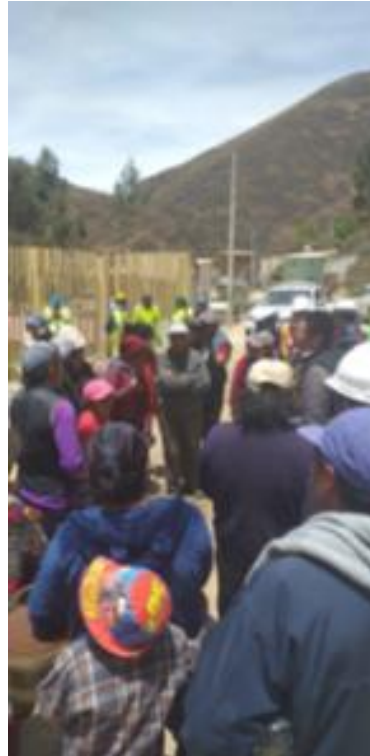
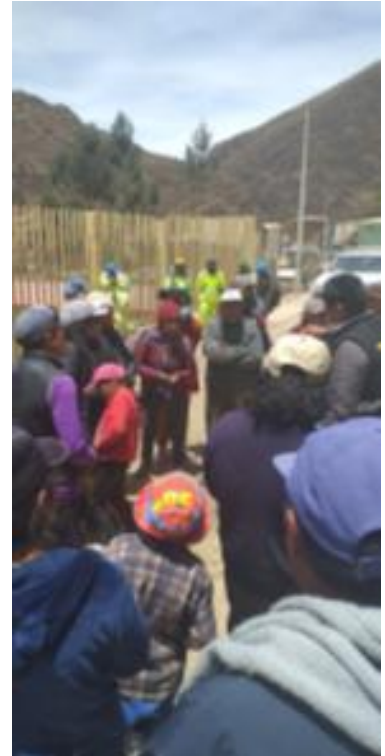
PROGRESIVA KM. 21+980

VISITA DE SEGUIMIENTO Y MONITOREO AL TRAMO 2 ( OBRAS INICIALES);  
CIERRE DE VIA EN EL POBLADO DE CULLHUAY ( PRESENCIA POLICIAL AL SITIO)**CDescripcion** :

En la progresiva KM. 21+980 La comunidad de Cullhuay , La Policia del Perú se presenta al sitio, porque continua la población de Cullhuay con el cierre de la via hacia Huallay, impidiendo el paso del transporte de personal, maquinarias y equipos de la Contratista. porque no llega el agua hacia las casas del Poblado de Cullhuay. La población exige el cambio total de la tubería existente, La Contratista se compromete ha solucionar hoy provisionalmente la reparación de la tubería dañada y se compromete a colocar la nueva tubería de aducción en un plazo de 2 días, puesto que el material de tubería ya fue solicitado a un proveedor. Firmarán un Acta ante los representantes de la Comunidad a fin de que los dejen trabajar, dando acceso hacia sus puntos de trabajos..

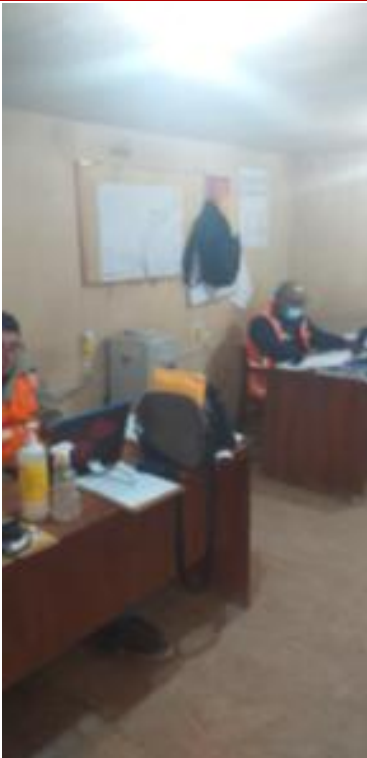
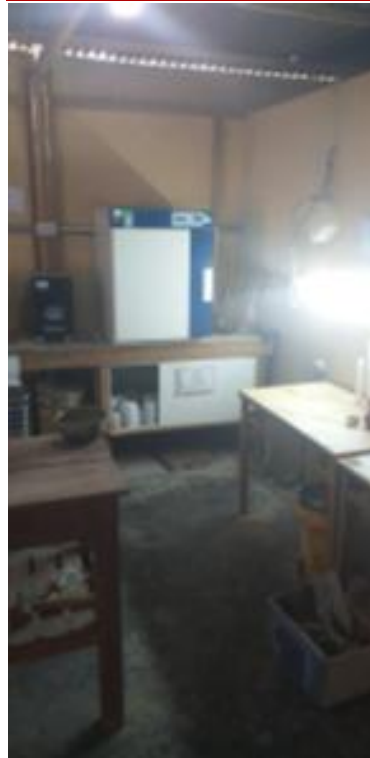
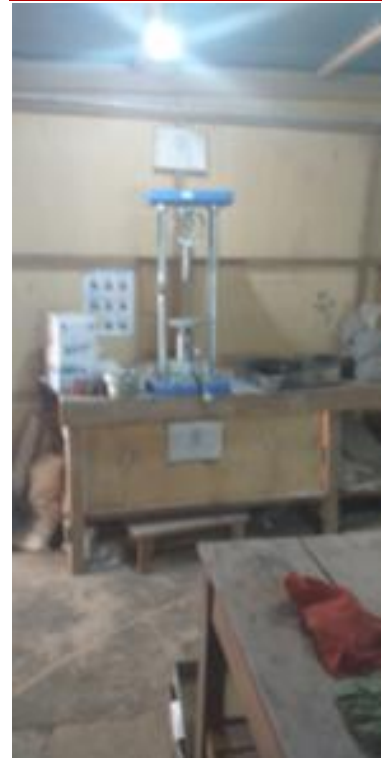
PROGRESIVA KM. 21+300

VISITA DE SEGUIMIENTO Y MONITOREO AL TRAMO 2 ( OBRAS INICIALES) :  
VISITA AL LABORATORIO DE LA SUPERVISIÓN**CDescripcion** :

En la progresiva Km. 21+300 se realiza visita al laboratorio de la Supervisión donde el personal técnico realiza actividades en oficina puesto que hasta el momento se mantiene cerrado el acceso hacia Huallay. todo el personal de la Contratista y de la Supervisión no han podido realizar sus actividades normales en toda la mañana del día de hoy.

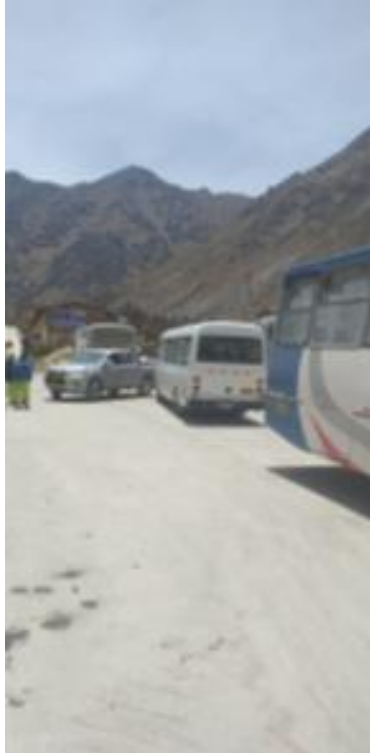
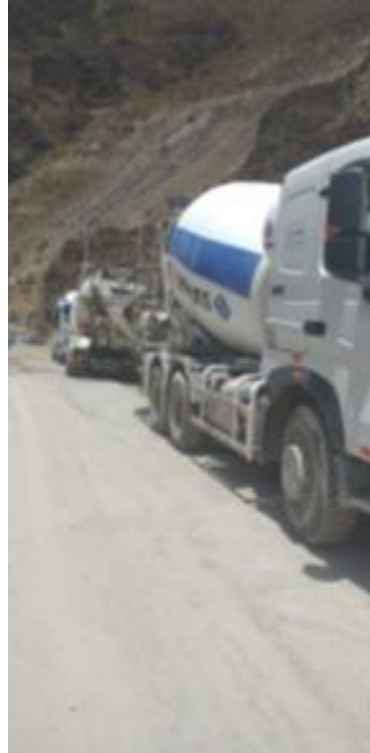
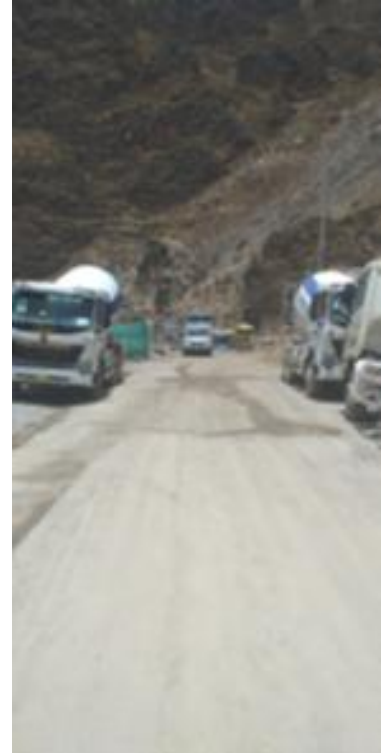
PROGRESIVA 21+340 ( POBLADO DE CULLHUAY  
VISITA DE SEGUIMIENTO Y MONITOREO AL TRAMO 2 ( OBRAS INICIALES):  
MAQUINARIAS, EQUIPOS Y RECURSO HUMANO PARALIZADOS EN CULLHUAY

En la progresiva Km. 21+340 dentro del Poblado de Cullhuay , todo el personal de campo de la Contratista y Supervisión están paralizados, donde los Pobladores de Cullhuay han impedido el paso de los mismos a sus puestos de trabajos. Actualmente se esta conciliando con los representantes del Poblado y se esta reparando la tubería dañada para dar solución al problema.

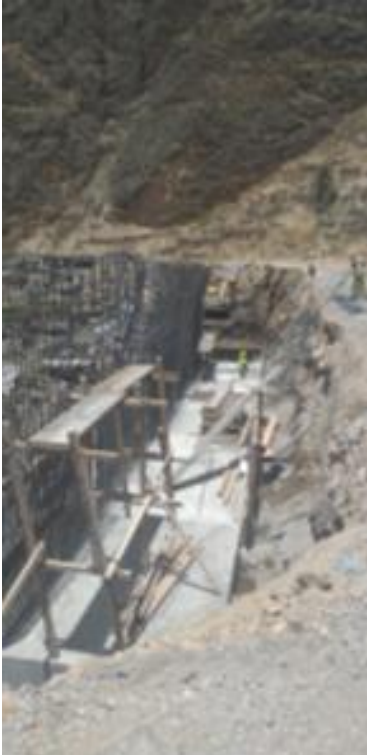
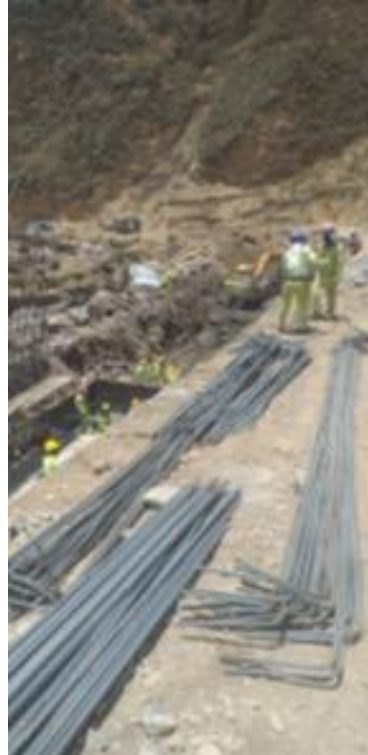
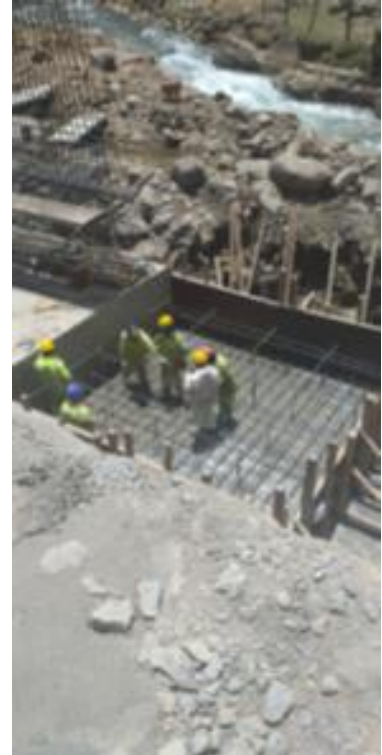
PROGRESIVA KM. 21+220  
01.01.05 OBRAS COMPLEMENTARIAS  
CODIGO: 01.01.05.01 MUROS DE CONCRETO ARMADO  
CODIGO: 01.01.05.01.06 ACERO DE REFUERZO

En la progresiva Km. 21+220 se realiza las actividades de colocación de acero de refuerzo para la construcción de muros de concreto armado. Se utiliza herramientas menores, trabajan: 1 capataz y 20 obreros.

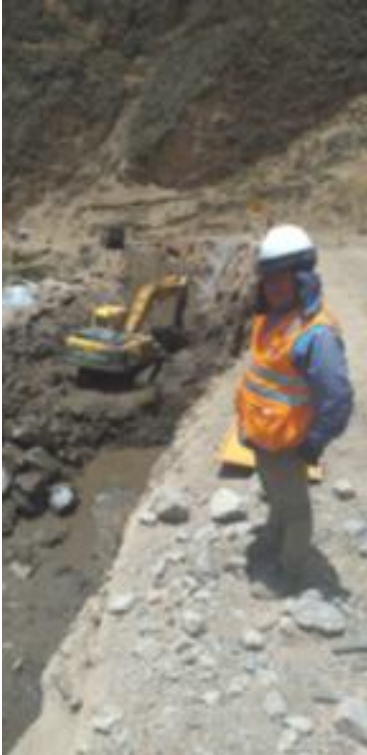
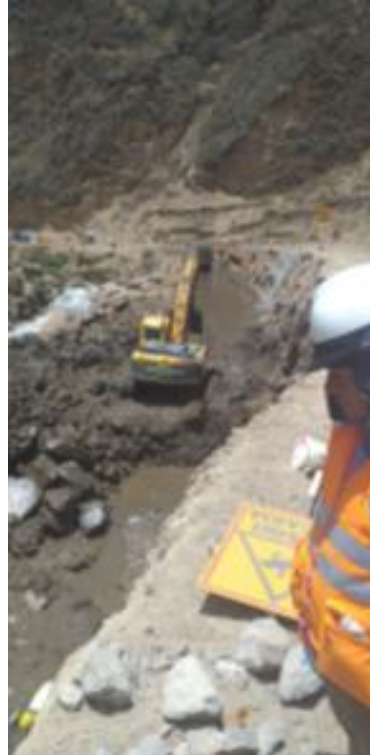
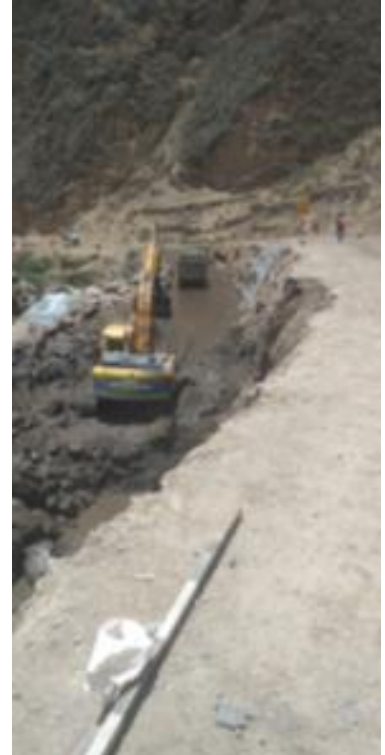
PROGRESIVA KM. 21+200

En la progresiva Km. 21+200 se realiza las actividades de excavación no clasificada para estructuras, para la construcción de muros de concreto armado. Se utiliza una excavadora de oruga, trabajan: 1 capataz , 1 operador , 2 obreros y 2 vigías..

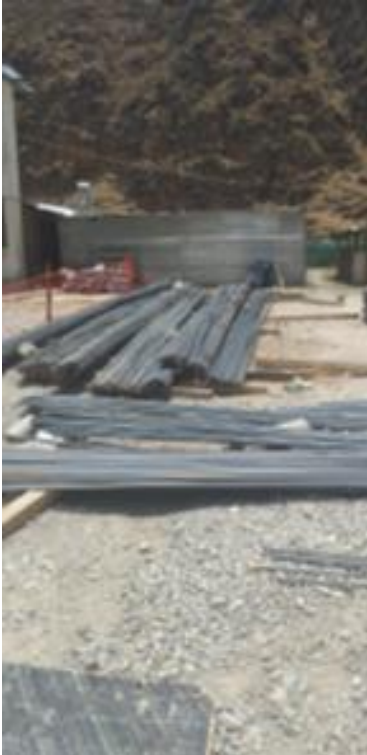
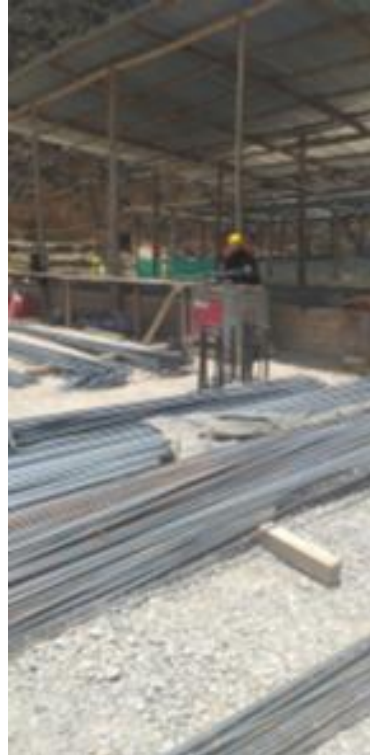
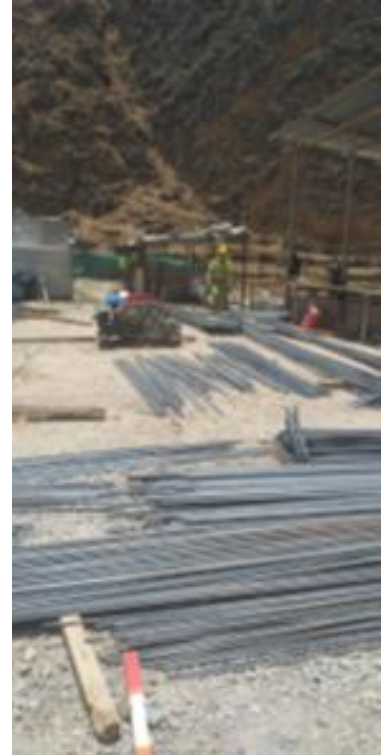
PROGRESIVA KM. 21+300 LD

TALLER DE DOBLADO DE ACERO DE REFUERZO PARA MUROS

En la progresiva Km. 21+300 en el lado derecho de la via, dentro del Poblado de Cullhuay se realiza el doblado de acero de refuerzo para que sean utilizados en los muros de concreto armado, se utilizan 1 dobladora y 1 cortadora de acero de refuerzo, trabajan 1 capataz, 2 operarios, 4 obreros
