## BITACORA ELECTRÓNICA DE OBRA

### REGISTRO DE LA BITACORA Y FOTO DEL CUADERNO DE OBRA

<b>Confirma Bitacora:</b> Si	<b>Nro Informe:</b> 111	<b>Fecha Informe:</b> 29 - 10 - 2022	<b>Nombre De La Obra:</b> Corredor vial Lima-Canta-Huayllay-Dv. Cochamarca-Emp. PE 3N Obras de Rehabilitación y Mejoramiento	<b>Personal Encargado:</b> BORIS WALTER AYLLÓN CARCELÉN		
<b>Foto Bitacora:</b>	<b>Foto Bitacora 2:</b>	<b>Foto Bitacora 3:</b>	<b>Foto Bitacora 4:</b>	<b>Foto Bitacora 5:</b>	<b>Foto Bitacora 6:</b>	
<a href="#">Ver imagen completa</a>	<a href="#">Ver imagen completa</a>	<a href="#">Ver imagen completa</a>	<a href="#">Ver imagen completa</a>	<a href="#">Ver imagen completa</a>	<a href="#">Ver imagen completa</a>

NUMERO DE INFORME No. 0111  
 CONTRATO DE OBRA: No. 103-2019-MTC/ 20 de fecha 24/09/2019  
 EMPRESA CONTRATISTA: CHINA ROAD AND BRIDGE CORPORATION SUCURSAL PERU  
 OBRA: SALDO DE OBRA: "MEJORAMIENTO, REHABILITACIÓN Y CONSERVACIÓN POR NIVELES DE SERVICIO Y OPERACIÓN DEL CORREDOR VIAL, LIMA – CANTA – HUAYLLAY – DV. COCHAMARCA – EMP.PE 3N" ( SALDO DE OBRAS INICIALES ( OI) TRAMO 2 CANTA - HUALLAY LONGITUD: 95.2 KMS.  
 MONTO DE OBRAS INICIALES : 338,725,656.80  
 SUPERVISOR: C

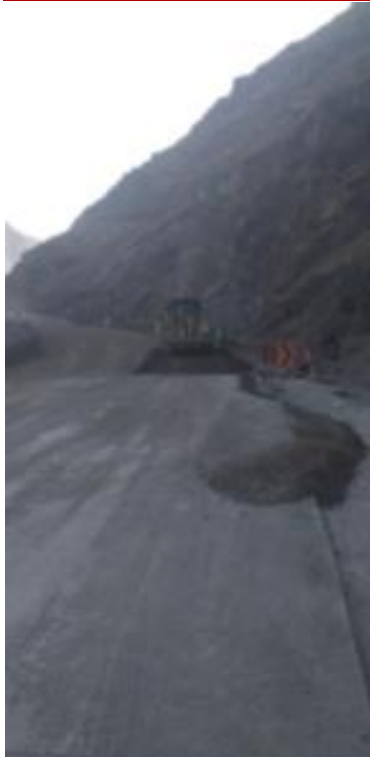
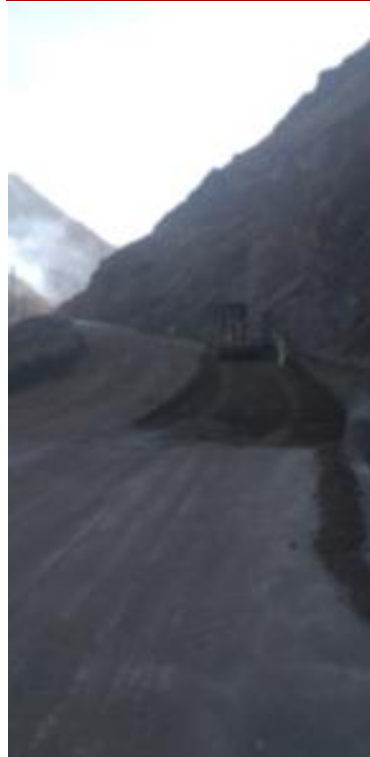
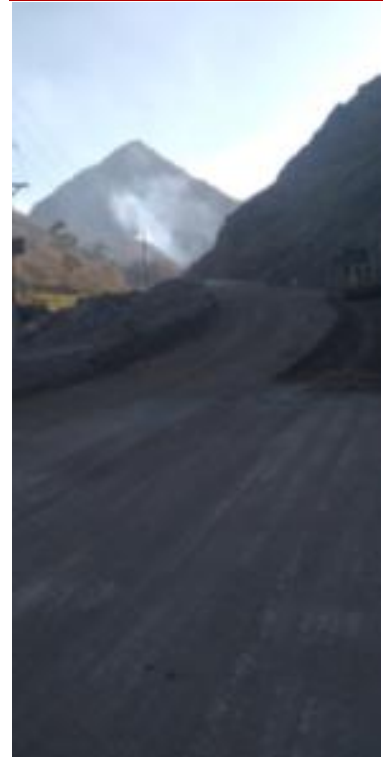
PROGRESIVA KM. 16+280 A KM- 16+350

VISITA DE SEGUIMIENTO Y MONITOREO DEL TRAMO 2 ( OBRAS INICIALES) :  
CONFORMACION DEL TERRENO DONDE SE CONSTRUIRA LOSA DE CONCRETO ARMADO

En las progresivas km. 16+280 al Km. 16+350 se realiza la conformación del terreno a nivel de base para la construcción de losa de concreto armado. Se utiliza una motoniveladora y una compactadora de rodillo, trabajan: 1 capataz, 2 operadores, 4 obreros, 2vigias.

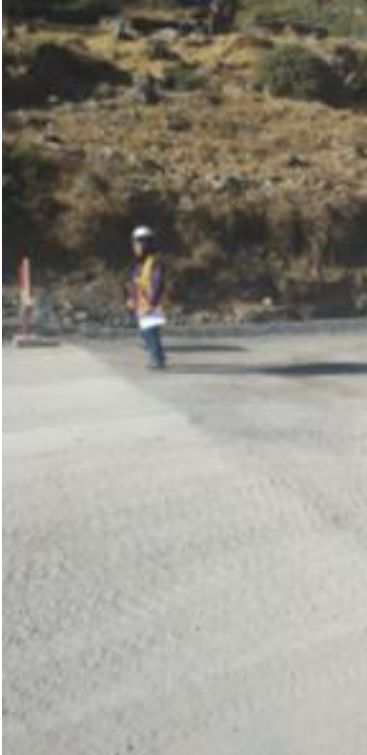
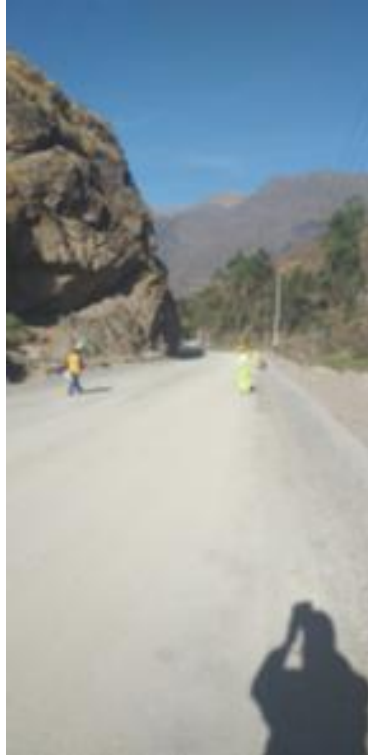
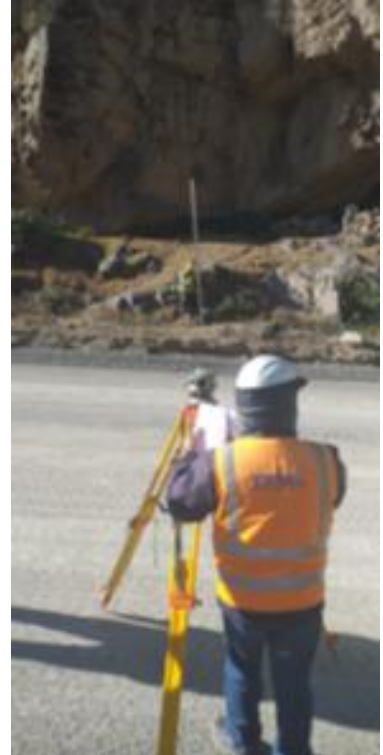
PROGRESIVA KM. 16+000 A KM- 16+130

VISITA DE SEGUIMIENTO Y MONITOREO DEL TRAMO 2 ( OBRAS INICIALES) :  
LIBERACION TOPOGRAFICA DE CONFORMACION DEL TERRENO DONDE SE  
CONSTRUIRA LOSA DE CONCRETO ARMADO**CDescripcion** :

En las progresivas km. 16+000 al Km. 16+130 se realiza la liberación topográfica de la conformación del terreno a nivel de base para la construcción de losa de concreto armado realizado. Se utiliza un nivel topográfico y miras, trabajan: 1 topógrafo, 2 ayudantes

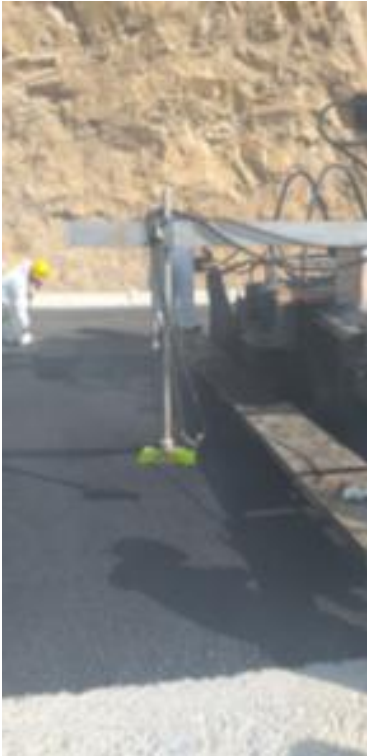
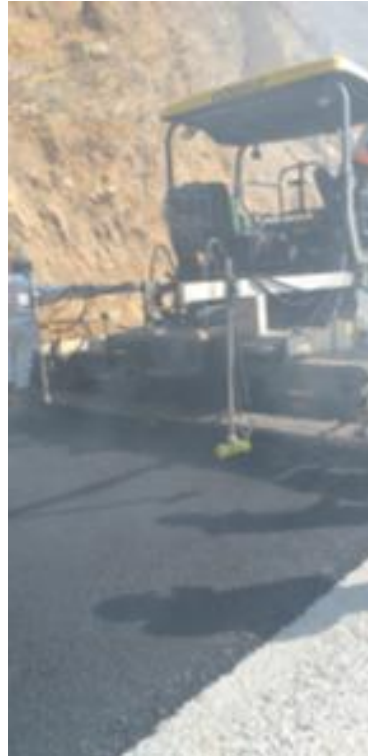
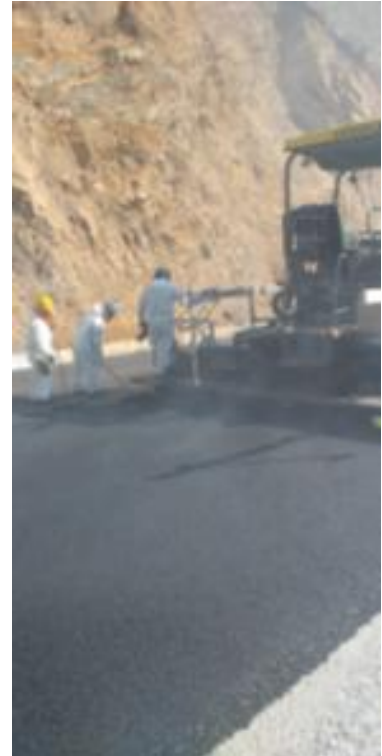
PROGRESIVA KM. 27+920 A KM. 28+925 li ( día de ayer)

En las progresivas Km, 27+920 al Km. 28+925 el día de ayer se realizó la pavimentación con concreto asfáltico , en el carril izquierdo de la vía, avanzando de forma regresiva. se utilizó una pavimentadora, dos compactadoras de doble rodillo, dos tampos ( compactador de ruedas lisas) , 8 volquetes y herramientas menores . trabajan: 1 capataz, 5 operadores , 8 choferes, 12 obreros

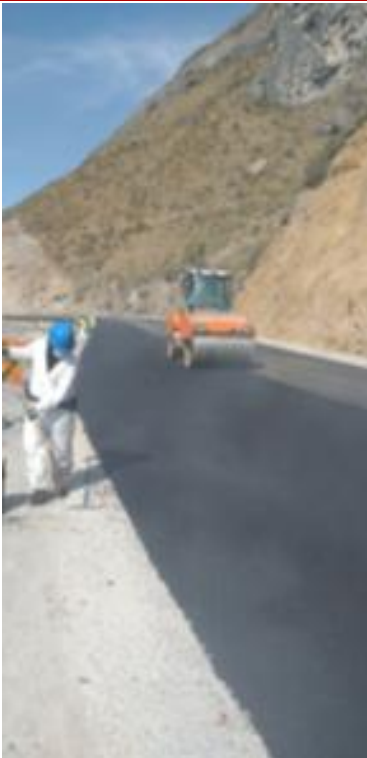
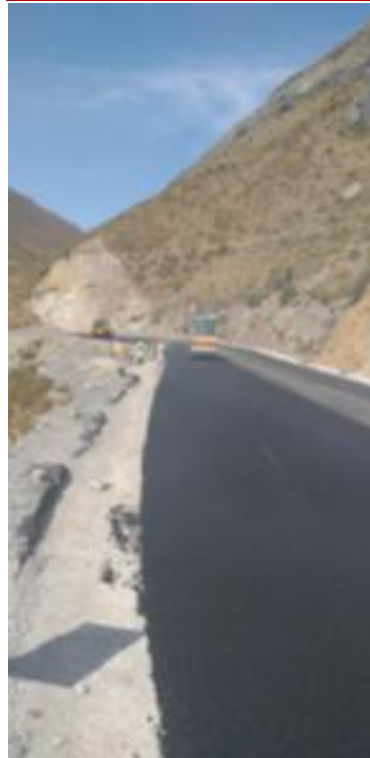
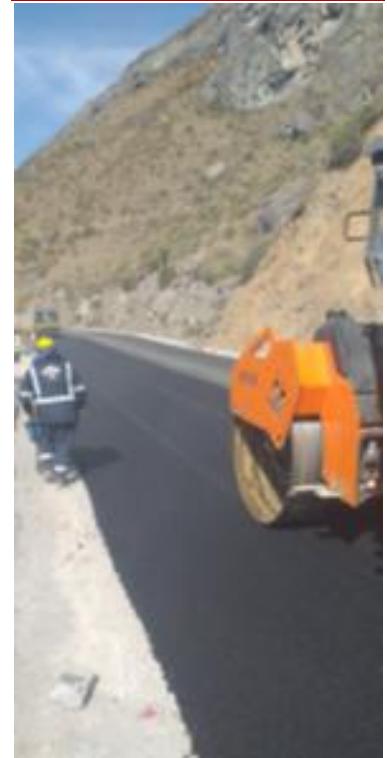
PROGRESIVA KM. 27+925 A KM. 28+000 Id

En las progresivas Km, 27+925 al Km. 28+000 se realiza visita de seguimiento y monitoreo al tramo 2 de las obras iniciales, donde se realiza la pavimentación con concreto asfáltico , en el carril derecho de la vía, avanzando de forma progresiva, Actualmente se esta realizando la compactación del pavimento colocado. se utiliza una pavimentadora, dos compactadoras de doble rodillo, dos tampos ( compactador de ruedas lisas) , 8 volquetes y herramientas menores . trabajan: 1 capataz, 5 operadores, 8 choferes, 12 obreros, 2 vigias

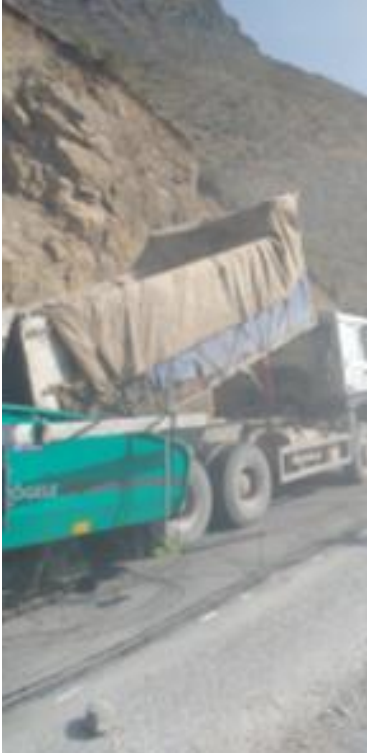
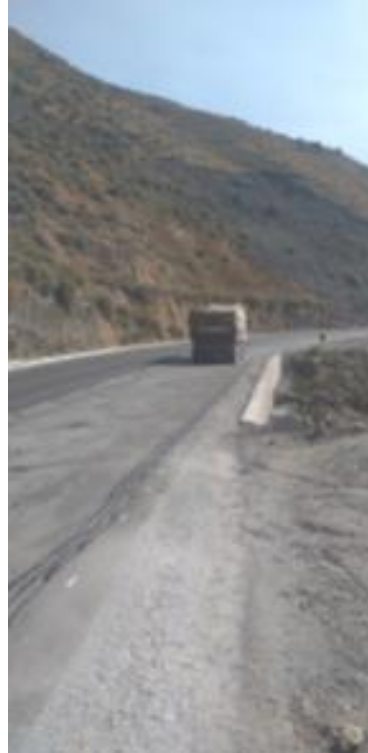
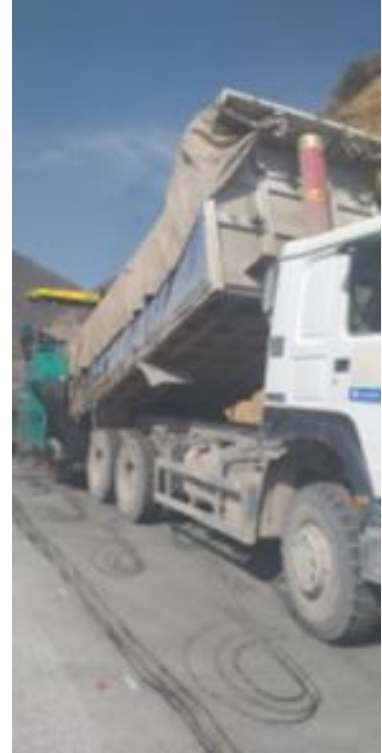
PROGRESIVA KM. 28+580

En la progresiva Km. 28+580 se realiza el transporte de mezcla asfáltica para donde se esta pavimentando. Se utiliza 8 volquetes, trabajan: 1 capataz, 8 choferes, 2 vigías

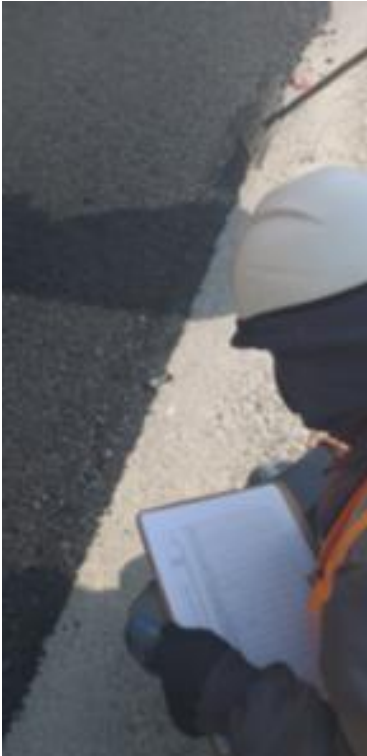
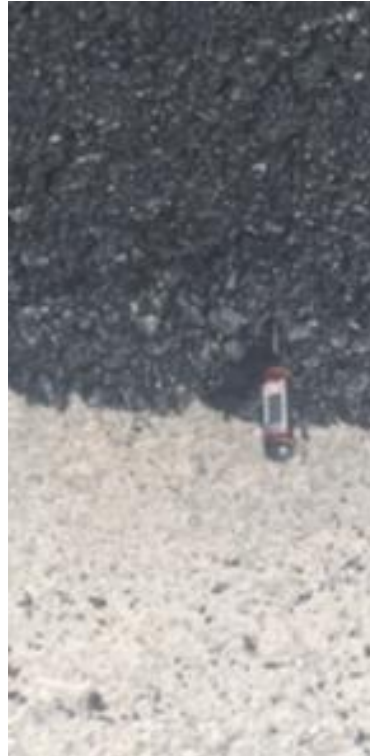
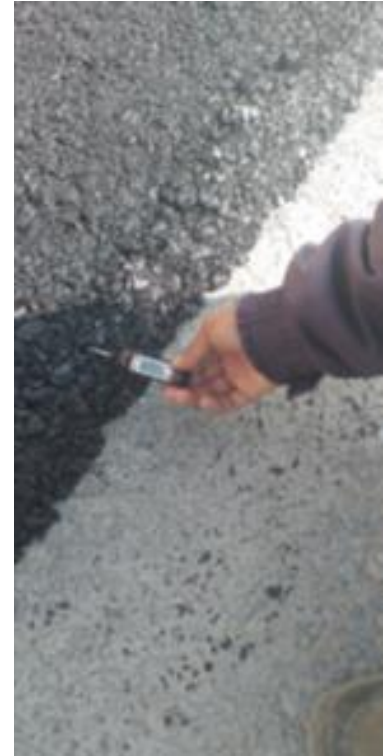
PROGRESIVA KM. 27+975 A KM. 28+040 Id

En las progresivas Km, 27+975 al Km. 28+060 se realiza visita de seguimiento y monitoreo al tramo 2 de las obras iniciales, donde se realiza la pavimentación con concreto asfáltico , en el carril derecho de la vía, avanzando de forma progresiva. se utiliza una pavimentadora, dos compactadoras de doble rodillo, dos tampos ( compactador de ruedas lisas) , 8 volquetes y herramientas menores . trabajan: 1 capataz, 5 operadores , 8 choferes, 12 obreros y 2 vigías. Actualmente se están tomando las temperaturas del asfalto modificado con temperaturas entre 151 a 165 °C

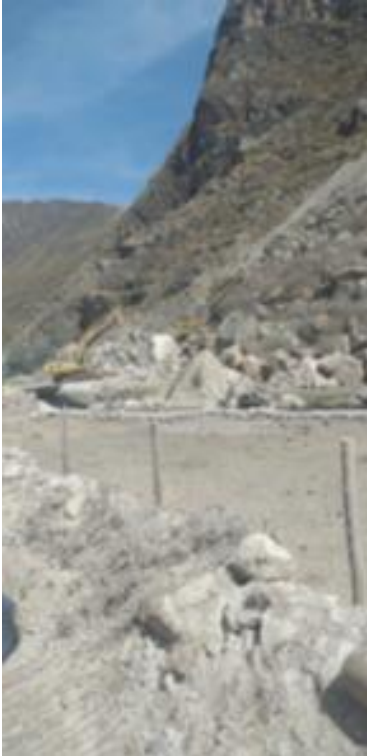
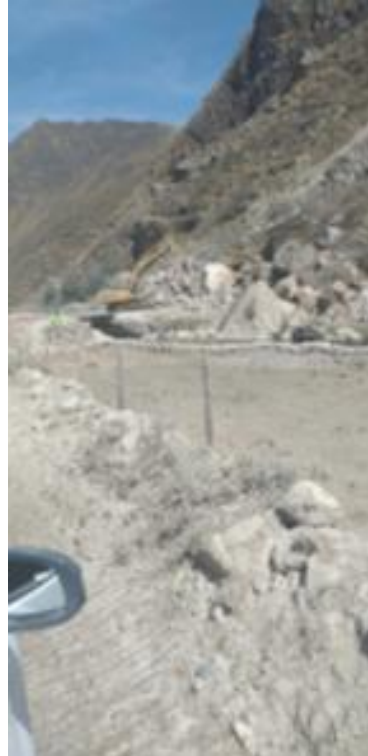
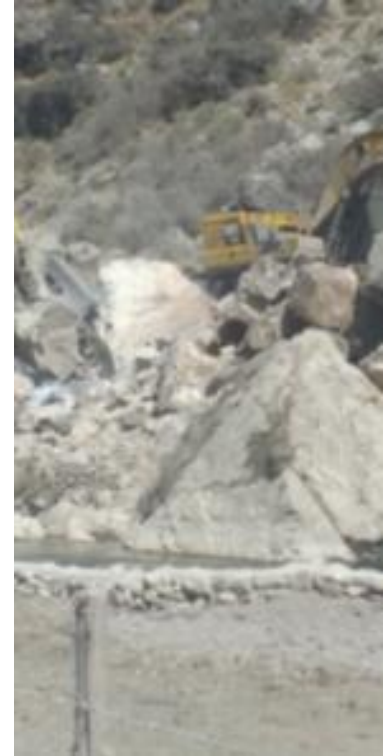
PROGRESIVA KM. 23+800

En el Km. 23+800 se realiza la excavación en explanaciones en roca fija en la zona arqueológica, Se utiliza 2 excavadoras de oruga, una de ellas con accesorio de demolición, trabajan: 1 capataz, 2 obreros, 2 operadores, 2 vigias.

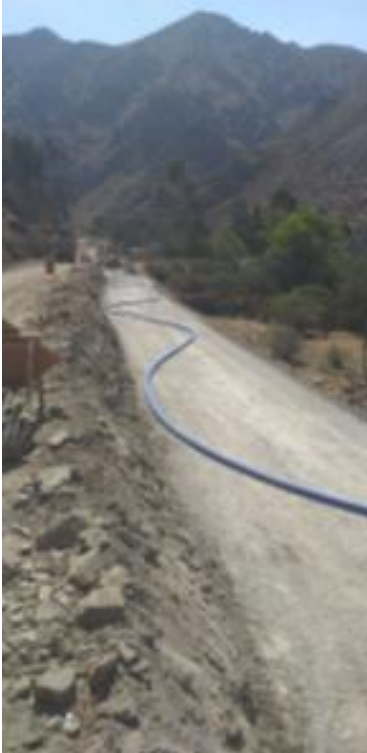
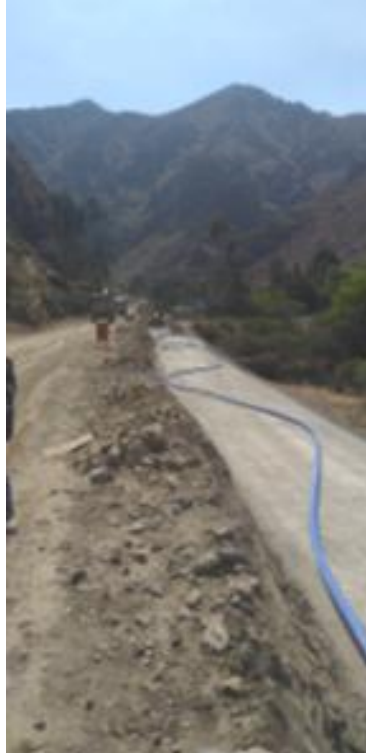
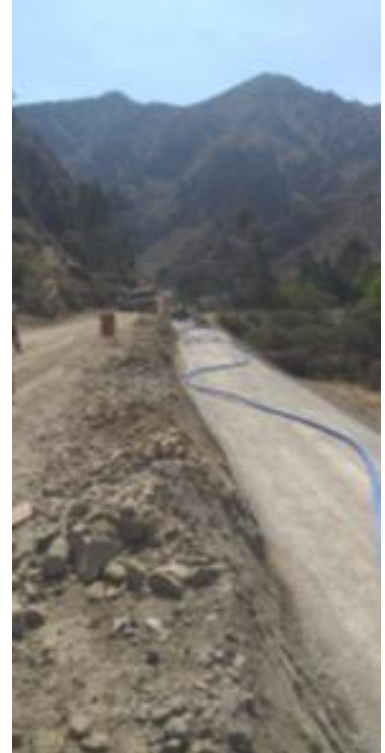
PROGRESIVA KM. 22+000

VISITA DE SEGUIMIENTO Y MONITOREO AL TRAMO 2 ( OBRAS INICIALES):  
SUMINISTRO DE TUBERIA HDP EN EL POBLADO DE CULLHUAY**CDescripcion** :

En la progresiva KM. 22+000 Se verifica en la vía del poblado de Cullhuay , la llegada de las tuberías de alta densidad de aducción de agua. Cumpliendo la Contratista con la comunidad de Cullhuay. Actualmente la tubería vieja se continua rompiendo, estando el Poblado de Cullhuay sin agua. Se espera la colocación provisional de la nueva tubería en la mitad del tramo, como solución inmediata a la Comunidad.
