BITACORA ELECTRÓNICA DE OBRA

REGISTRO DE LA BITACORA Y FOTO DEL CUADERNO DE OBRA

Confirma Bitacora: Si	Nro Informe: 113	Fecha Informe: 02 - 11 - 2022	Nombre De La Obra: Corredor vial Lima-Canta-Huayllay-Dv. Cochamarca-Emp. PE 3N Obras de Rehabilitación y Mejoramiento	Personal Encargado: BORIS WALTER AYLLÓN CARCELÉN		
Foto Bitacora:	Foto Bitacora 2:	Foto Bitacora 3:	Foto Bitacora 4:	Foto Bitacora 5:	Foto Bitacora 6:	
Ver imagen completa	Ver imagen completa	Ver imagen completa	Ver imagen completa	Ver imagen completa	Ver imagen completa

NUMERO DE INFORME No. 0113
CONTRATO DE OBRA: No. 103-2019-MTC/ 20 de fecha 24/09/2019
EMPRESA CONTRATISTA: CHINA ROAD AND BRIDGE CORPORATION SUCURSAL PERU
OBRA: SALDO DE OBRA: "MEJORAMIENTO, REHABILITACIÓN Y CONSERVACIÓN POR NIVELES DE SERVICIO Y OPERACIÓN DEL CORREDOR VIAL, LIMA – CANTA – HUAYLLAY – DV. COCHAMARCA – EMP.PE 3N" (SALDO DE OBRAS INICIALES (OI) TRAMO 2 CANTA - HUALLAY LONGITUD: 95.2 KMS.
MONTO DE OBRAS INICIALES : 338,725,656.80
SUPERVISOR: CONSORCIO CESEL - CAL Y MAYOR
CONTRATO DE CONSULTORIA DE OBRA N° 077-2014-MTC/20) ADENDA No. 4 DE FECHA 24-09-2019
VISITA DE SEGUIMIENTO Y MONITOREO A LAS OFICINAS DE LA SUPERVISION Y CONTRATISTA
VI

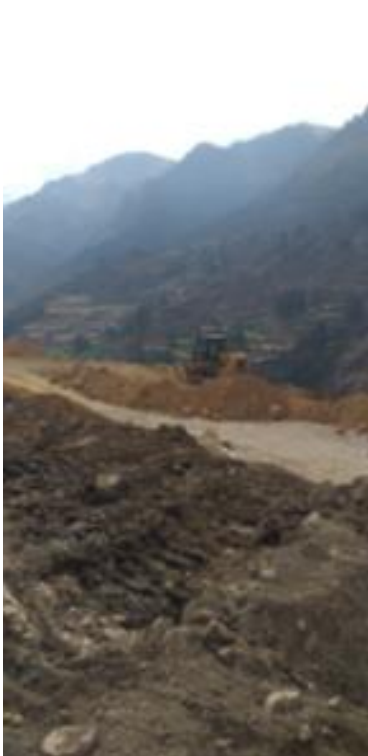
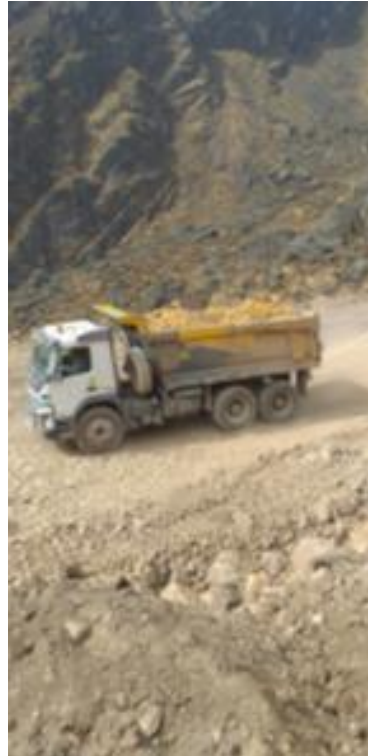
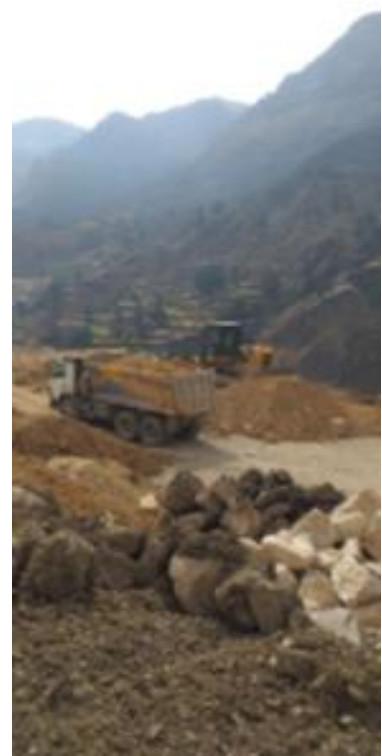
En la progresiva Km. 13+200 se realiza visita de seguimiento y monitoreo al area auxiliar del tramo 2 (obras iniciales) : DME del km. 13+200, donde se verifica un tractor de empuje para la conformación del material excedente en DME. Trabajan: 1 capataz, 2 obreros, 1 operador, 2 vigías.

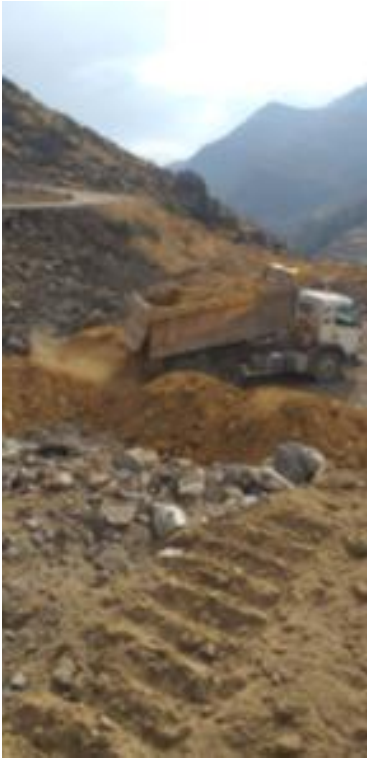
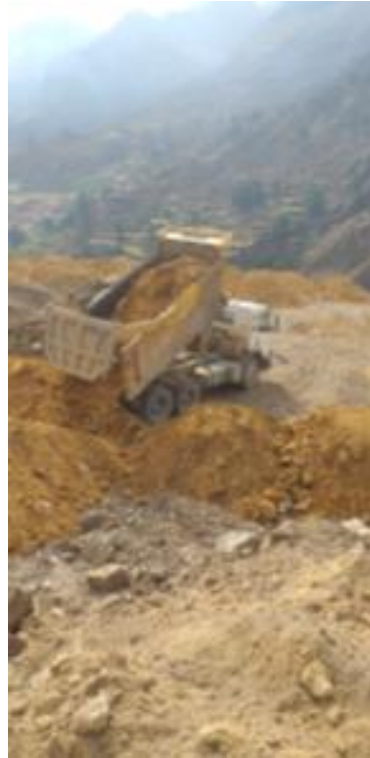
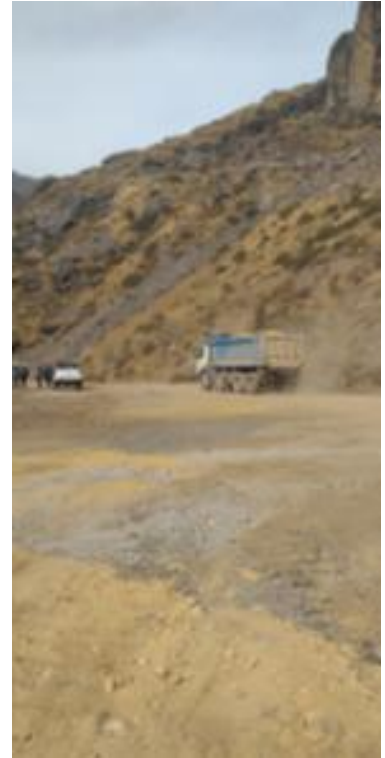
En la progresiva Km. 13+200 en el lado izquierdo de la via hacia a bajo se ubica el DME donde se deposita el material desechable y excedente proveniente de la zona arqueológica. Se utilizan 10 volquetes y trabajan, 1 capataz, 10 conductores, 2 obreros, 2 vigias.

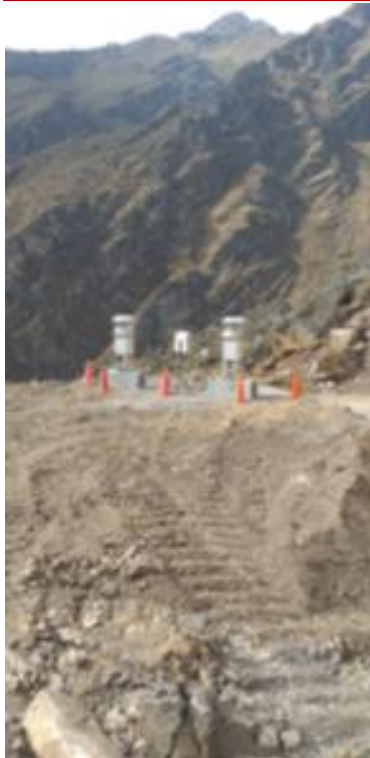
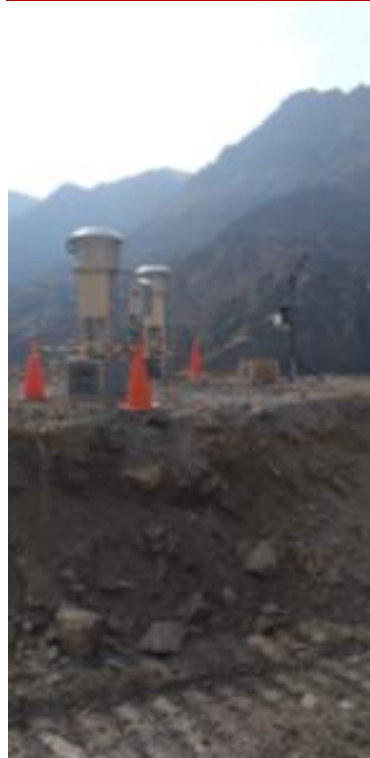
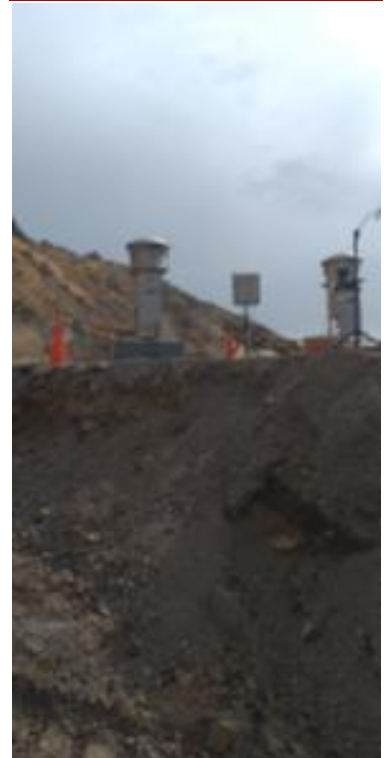
En la progresiva Km. 13+200 se realiza visita de seguimiento y monitoreo al area auxiliar del tramo 2 (obras iniciales) : DME del km. 13+200, donde se verifica la colocación en barlovento y sotavento la colocación de equipo de monitoreo de la calidad del aire en la entrada y salida del DME Km. 13+200 se incluye meteorológico.

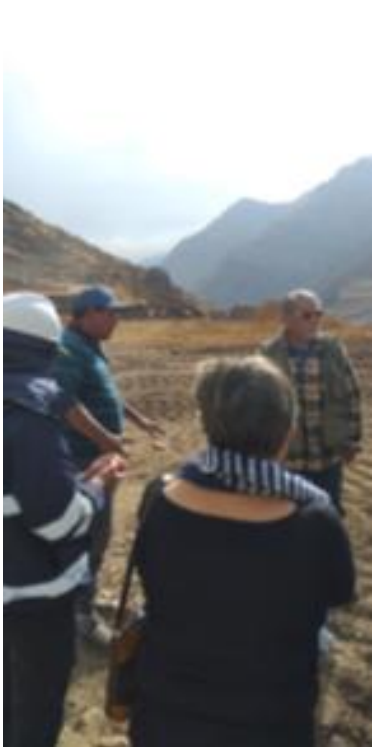
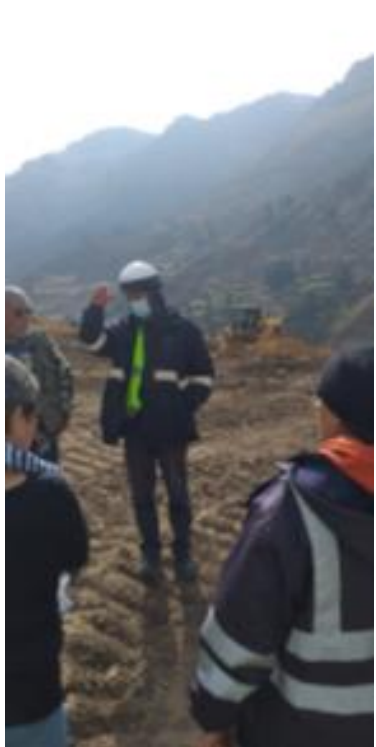
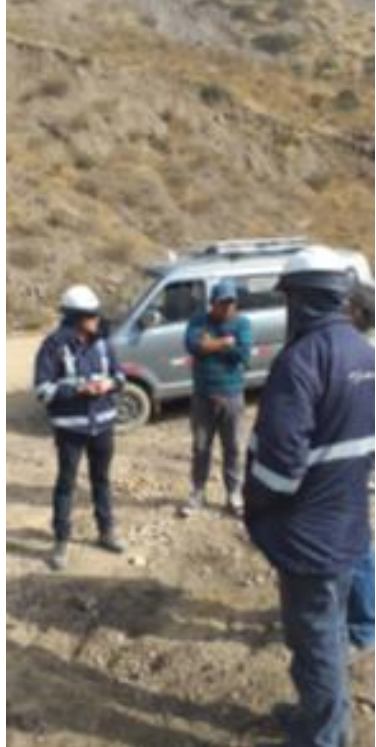
CDescripcion :
En la progresiva Km. 13+200 se realiza visita de seguimiento y monitoreo al área auxiliar del tramo 2 (obras iniciales) donde se realiza visita de inspección de campo con los representantes de la Comunidad de Obrajillo, con la Especialista social de la Contratista y los especialistas Ambientales de la Contratista y la Supervisión. Donde los representantes de la comunidad solicitan información detallada de los alcances de los trabajos, exigen también la colaboración de la contratista con la limpieza de varios sitios necesarios para la comunidad de Obrajillo, solicitan también los planos del DME , solicitan que se realice los accesos para el paso de ganado y la reposición del portón de entrada, que fue removida por la Contratista y es necesario su reconstrucción para evitar que el ganado se escape hacia la carretera y ocasiona accidentes de personas y animales.

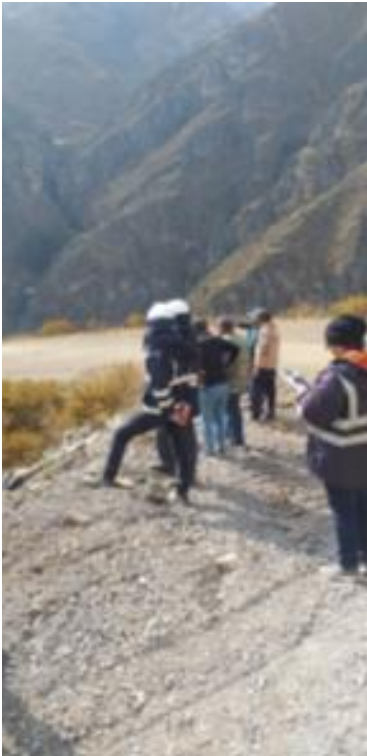
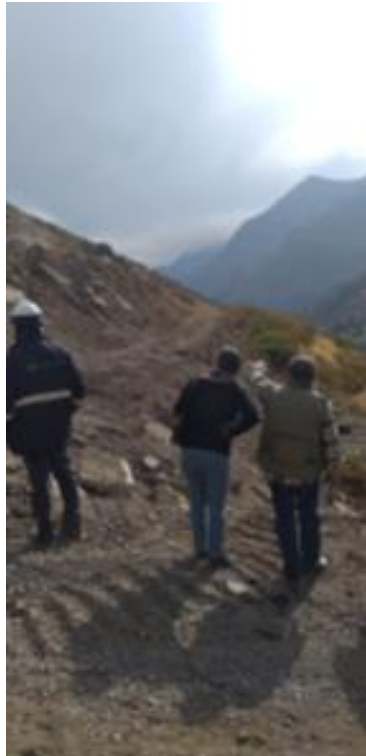
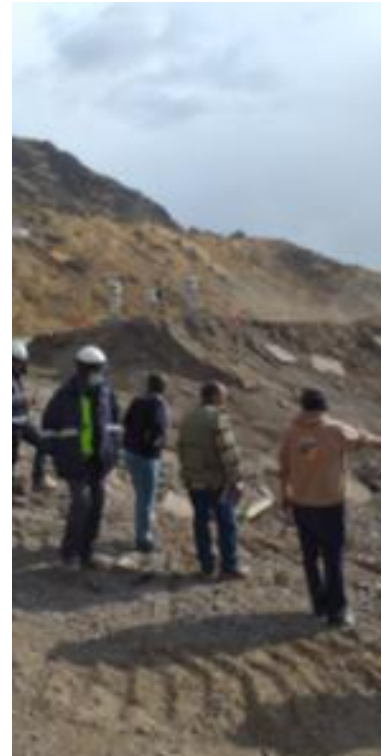
En la progresiva Km. 13+200 se realiza visita de seguimiento y monitoreo al area auxiliar del tramo 2 (obras iniciales) donde se realiza visita de inspección de campo con los representantes de la Comunidad de Obrajillo, con la Especialista social de la Contratista y los especialistas Ambientales de la Contratista y la Supervisión. Donde los representantes de la comunidad solicitan información detallada de los alcances de los trabajos, exigen también la colaboración de la contratista con la limpieza de varios sitios necesarios para la comunidad de Obrajillo, se coordina una proxima reunión pactada para el dia 14-11-2022 donde se acordara la continuidad de los trabajos en el DME km. 13+200 y se levantará un acta de compromiso.

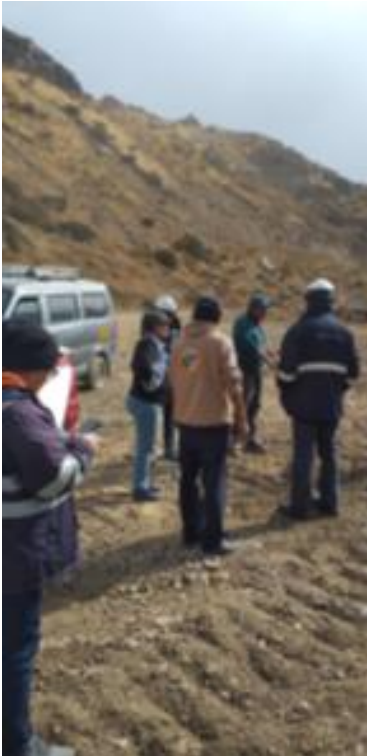
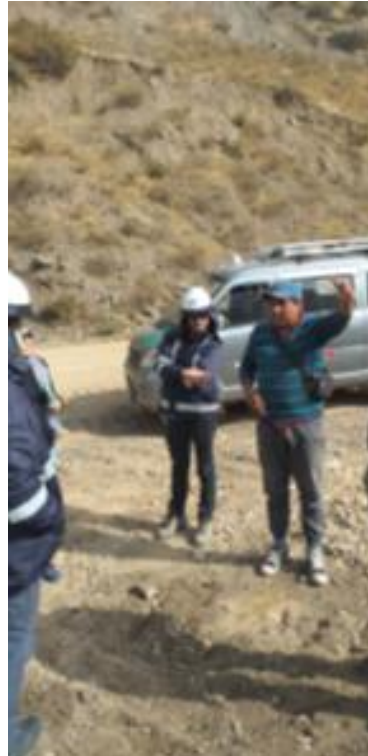
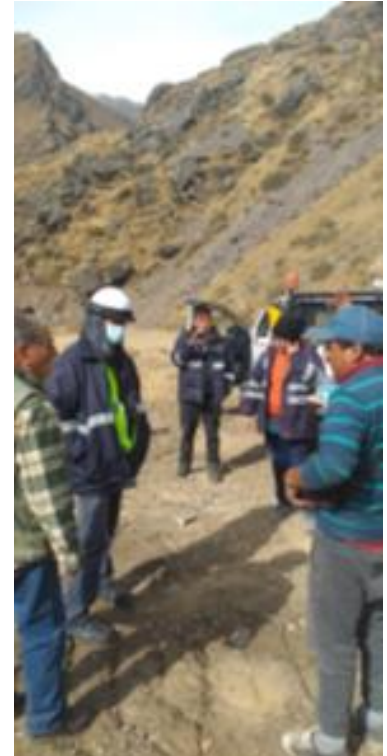
En la progresiva Km. 13+200 se realiza visita de seguimiento y monitoreo al area auxiliar del tramo 2 (obras iniciales) donde se realiza visita de campo con los representantes de la Comunidad de Obrajillo, con la Especialista social de la Contratista y los especialistas Ambientales de la Contratista y la Supervisión. Donde se coordina una proxima reunión pactada para el dia 14-11-2022 donde se acordara la continuidad de los trabajos en el DME km. 13+200 y se levantará un acta de compromiso.
