BITACORA ELECTRÓNICA DE OBRA

NUMERO DE INFORME No. 0114
 CONTRATO DE OBRA: No. 103-2019-MTC/ 20 de fecha 24/09/2019
 EMPRESA CONTRATISTA: CHINA ROAD AND BRIDGE CORPORATION SUCURSAL PERU
 OBRA: SALDO DE OBRA: "MEJORAMIENTO, REHABILITACIÓN Y CONSERVACIÓN POR NIVELES DE SERVICIO Y OPERACIÓN DEL CORREDOR VIAL, LIMA – CANTA – HUAYLLAY – DV. COCHAMARCA – EMP.PE 3N" (SALDO DE OBRAS INICIALES (OI) TRAMO 2 CANTA - HUALLAY LONGITUD: 95.2 KMS.
 MONTO DE OBRAS INICIALES : 338,725,656.80
 SUPERVISOR: CONSORCIO CESEL - CAL Y MAYOR
 CONTRATO DE CONSULTORIA DE OBRA N° 077-2014-MTC/20) ADENDA No. 4 DE FECHA 24-09-2019
 VISITA DE SEGUIMIENTO Y MONITOREO A LAS OFICINAS DE LA SUPERVISION Y CONTRATISTA
 VISITA DE SEGUIMIENTO Y MONITOREO AL TRAMO 2 (OBRAS INICIALES) : VISITA HASTA EL KM 35+000
 VISITA DE CONSTATAACION (DURANTE) DE MAYORES CANTIDADES EN EL TRAMO 2 (OBRAS INICIALES) DE REMOCION DE DERRUMBES DESDE EL KM. 25+000 AL KM. 35+000

Panel Fotográfico de la Bitacora de Obras

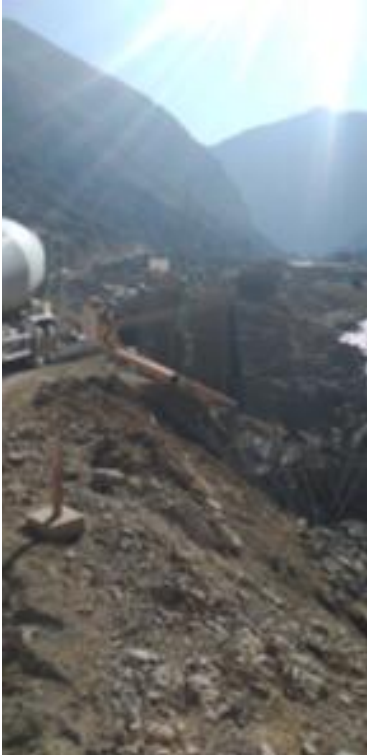
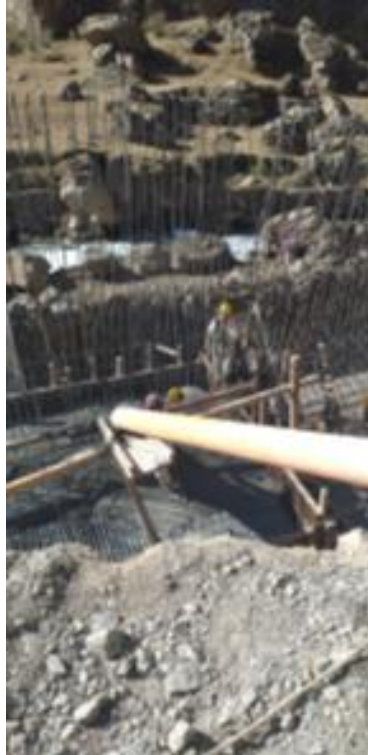
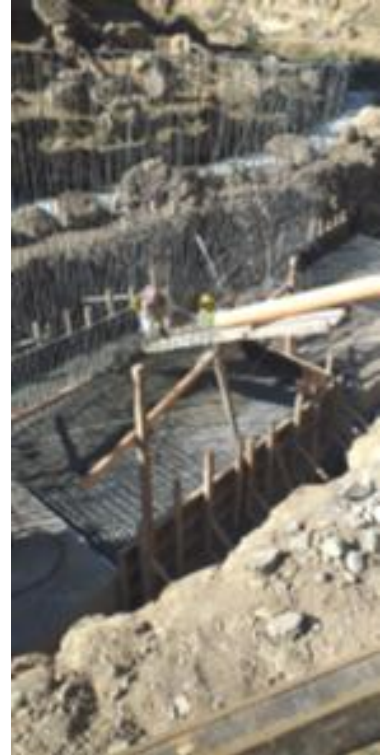
PROGRESIVA KM. 21+200
01.01.05 OBRAS COMPLEMENTARIAS
CODIGO: 01.01.05.01 MUROS DE CONCRETO ARMADO
CODIGO: 01.01.05.01.06 ACERO DE REFUERZO

En la progresiva Km. 21+200 se realiza las actividades de colocación de acero de refuerzo y el vaciado de zapata paño No. 19 para la construcción de muros de concreto armado. Se utiliza 2 camiones Mixer, 2 vibradores de concreto y herramientas menores, trabajan: 1 capataz y 20 obreros. 2 vigias.

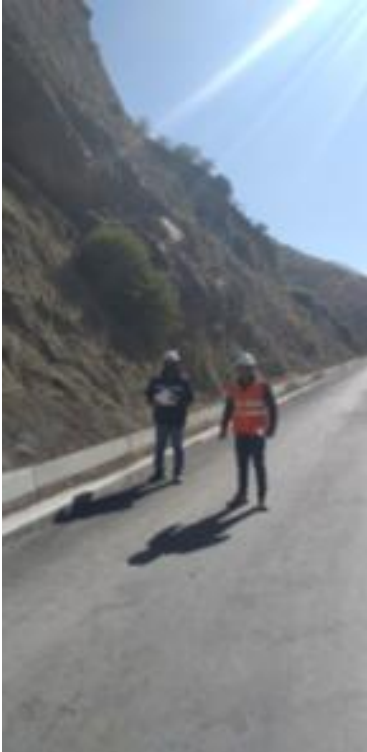
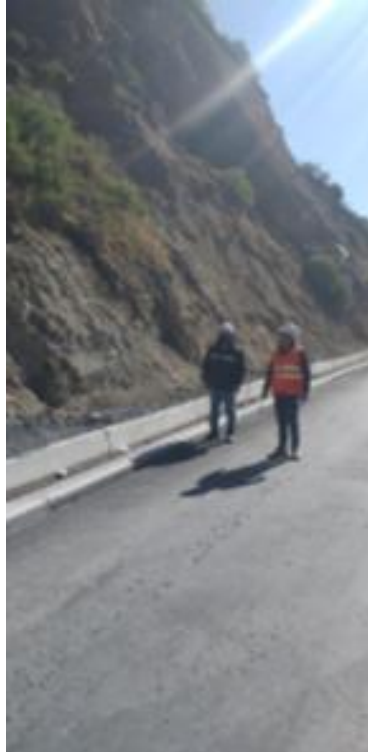
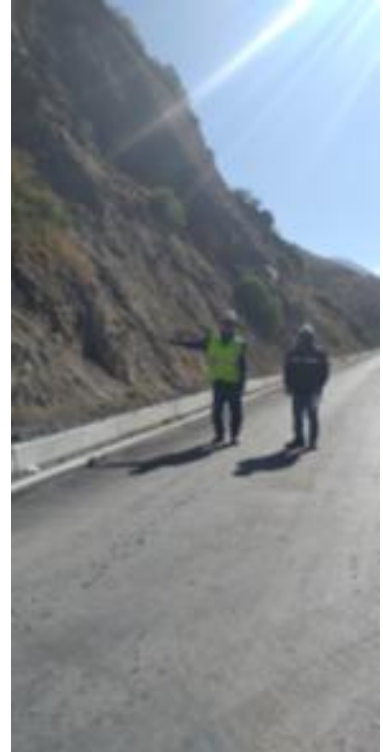
PROGRESIVAS KM. 25+385 AL KM. 25+410 (SECTOR 1)
VISITA DE CONSTATAACION (DURANTE) DE MAYORES CANTIDADES EN EL TRAMO 2 (OBRAS INICIALES): REMOCION DE DERRUMBES EN LAS PROGRESIVAS KM. 25+000 AL KM. 35+000 (SECTOR 1)

En las Progresivas km. 25+385 al km 25+410 se realiza visita de constatación de mayores cantidades, acompañado por el Ing. Victor Hugo Ramos, Especialista de Trazo y Topografía de la Supervisión y el Ing. Juan Collachagua, de la Contratista, suficientemente autorizados por el Jefe de Supervisión y Residente de la Contratista, respectivamente. Se realiza la visita al sitio para verificar las mayores cantidades ejecutadas hasta el mes de octubre 2022 para la presentación de la VALORIZACION No.1. En este Sector No. 1 se verifica que la plataforma de la vía actualmente esta a nivel de base, imprimada en el carril izquierdo y con la primera capa de asfalto en el carril derecho, con cunetas triangulares de concreto construidas, y se evidencia nuevamente que la zona es inestable en el talud superior izquierdo, con probabilidad de ocurrencia de derrumbes. Se realiza la visita de constatación para verificar el trámite realizado por la Contratista de Valorización No. 1 al mes de OCTUBRE 2022. Se recomienda a la Contratista incluir informe fotográfico (durante) y cantidades de las actividades ejecutadas, en el presente trámite de Valorización No. 1 de Mayores cantidades

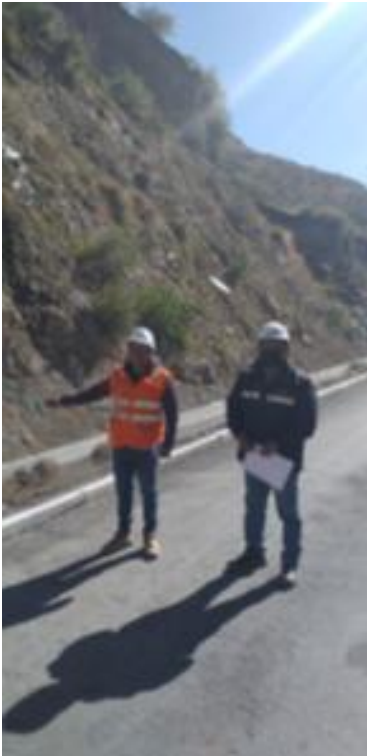
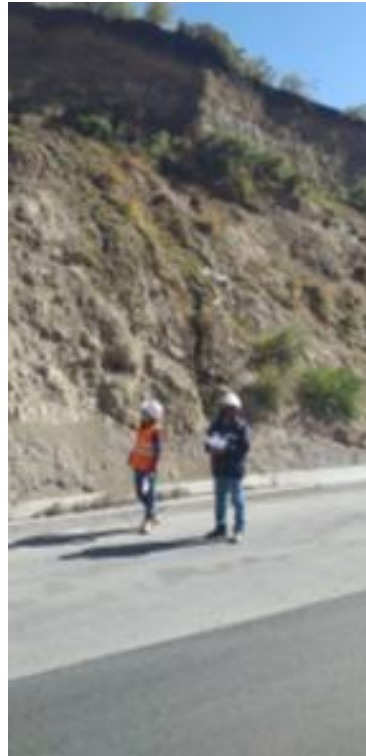
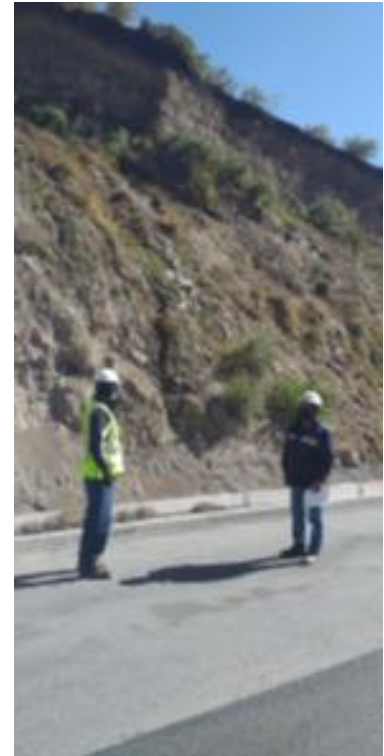
PROGRESIVAS KM. 25+420 AL KM. 25+440 (SECTOR 2)
VISITA DE CONSTATAACION (DURANTE) DE MAYORES CANTIDADES EN EL
TRAMO 2 (OBRAS INICIALES): REMOCION DE DERRUMBES EN LAS
PROGRESIVAS KM. 25+000 AL KM. 35+000 (SECTOR 2)

En las Progresivas km. 25+420 al km 25+440 se realiza visita de constatación de mayores cantidades, acompañado por el Ing. Victor Hugo Ramos, Especialista de Trazo y Topografía de la Supervisión y el Ing. Juan Collachagua, de la Contratista, suficientemente autorizados por el Jefe de Supervisión y Residente de la Contratista, respectivamente. Se realiza la visita al sitio para verificar las mayores cantidades ejecutados hasta el mes de octubre 2022 para la presentación de la VALORIZACION No.1. En este Sector No. 2 se verifica que la plataforma de la vía actualmente esta a nivel de base, imprimada en el carril izquierdo y con la primera capa de asfalto en el carril derecho, con cunetas triangulares de concreto construidas, y se evidencia nuevamente que la zona es inestable en el talud superior izquierdo, con probabilidad de ocurrencia de derrumbes. Se realiza la visita de constatación para verificar el trámite realizado por la Contratista de Valorización No. 1 al mes de OCTUBRE 2022. Se recomienda a la Contratista incluir informe fotográfico (durante) y cantidades de las actividades ejecutadas, en el presente trámite de Valorización No. 1 de Mayores cantidades

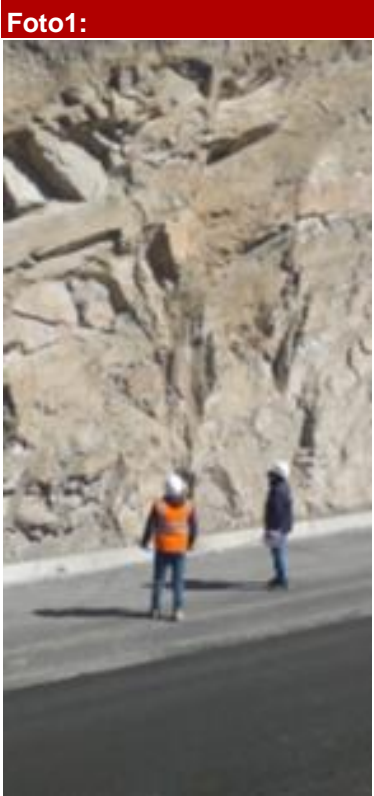
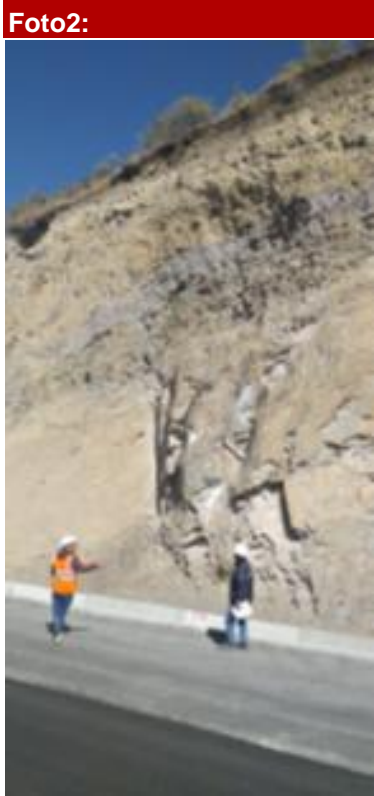
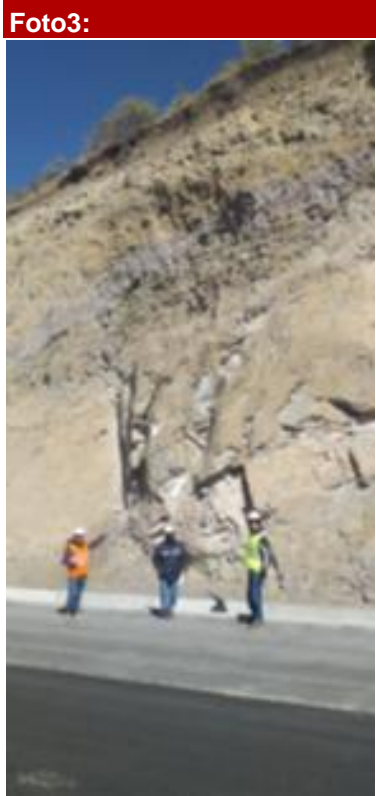
Actividades:
PROGRESIVAS KM. 26+071.92 AL KM. 26+108 (SECTOR 3)
VISITA DE CONSTATAACION (DURANTE) DE MAYORES CANTIDADES EN EL TRAMO 2 (OBRAS INICIALES): REMOCION DE DERRUMBES EN LAS PROGRESIVAS KM. 25+000 AL KM. 35+000 (SECTOR 3)

CDescripcion :
En las Progresivas km. 26+071.92 al km 26+108 se realiza visita de constatación de mayores cantidades, acompañado por el Ing. Victor Hugo Ramos, Especialista de Trazo y Topografía de la Supervisión y el Ing. Juan Collachagua, de la Contratista, suficientemente autorizados por el Jefe de Supervisión y Residente de la Contratista, respectivamente. Se realiza la visita al sitio para verificar las mayores cantidades ejecutados hasta el mes de octubre 2022 para la presentación de la VALORIZACION No.1. En este Sector No. 3 se verifica que la plataforma de la vía actualmente esta a nivel de base, imprimada en el carril izquierdo y con la primera capa de asfalto en el carril derecho, con cunetas triangulares de concreto construidas, y se evidencia nuevamente que la zona es inestable en el talud superior izquierdo, con probabilidad de ocurrencia de derrumbes. Se realiza la visita de constatación para verificar el trámite realizado por la Contratista de Valorización No. 1 al mes de OCTUBRE 2022. Se recomienda a la Contratista incluir informe fotográfico (durante) y cantidades de las actividades ejecutadas, en el presente trámite de Valorización No. 1 de Mayores cantidades

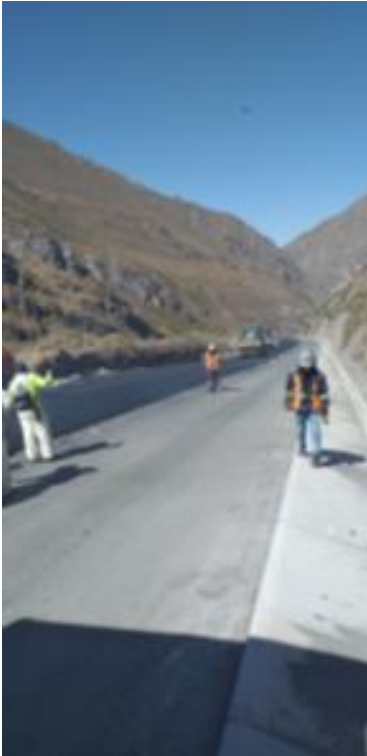
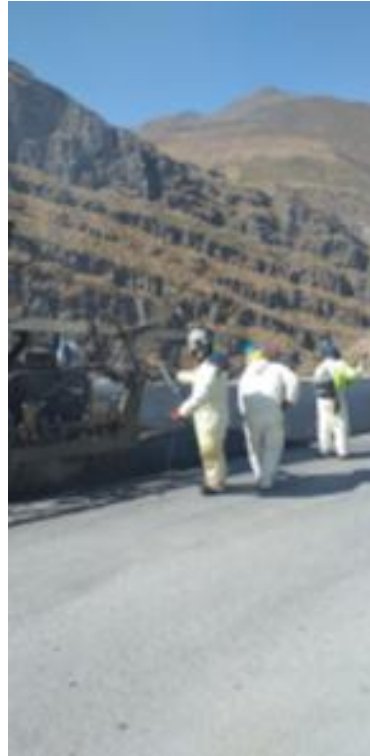
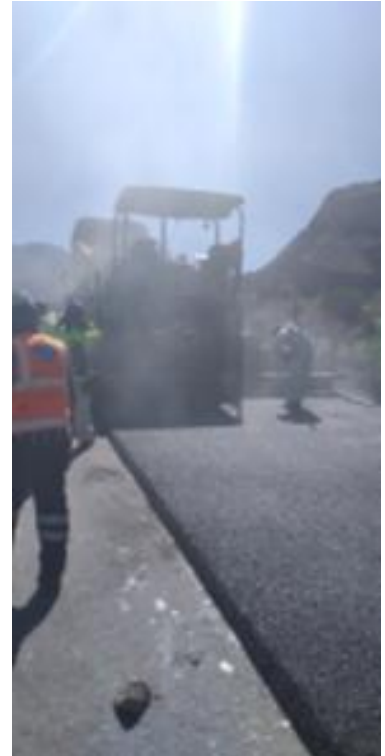
PROGRESIVA KM. 27+700 A KM. 27+860 Id

En las progresivas Km, 27+700 al Km. 27+860 se realiza visita de seguimiento y monitoreo al tramo 2 de las obras iniciales, donde se realiza la pavimentación con concreto asfaltico , en el carril derecho de la via, avanzando de forma progresiva, Actualmente se esta realizando la compactación del pavimento colocado. se utiliza una pavimentadora, dos compactadoras de doble rodillo, dos tampos (compactador de ruedas lisas) , 12 volquetes y herramientas menores . trabajan: 1 capataz, 5 operadores, 12 choferes, 12 obreros, 2 vigias

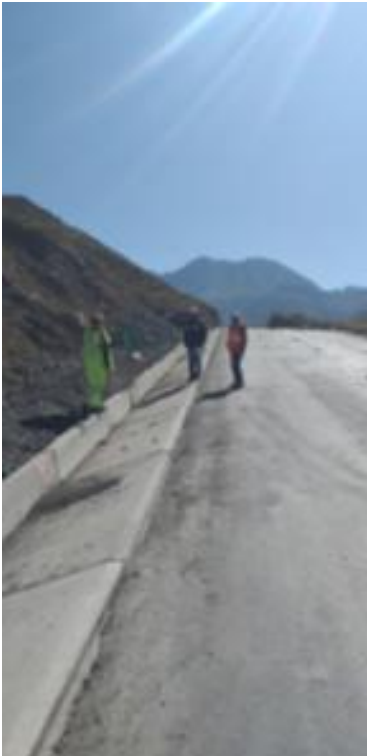
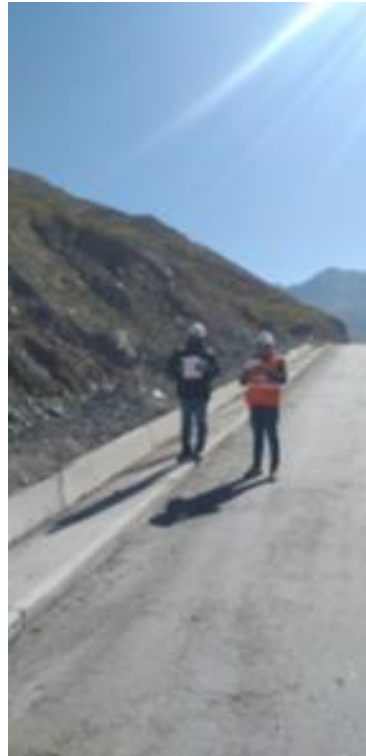
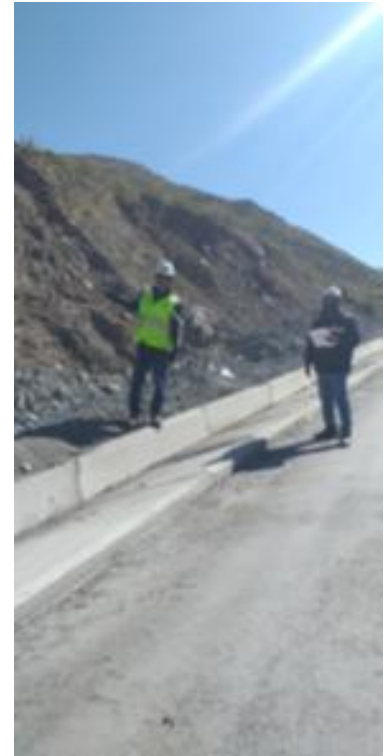
PROGRESIVAS KM. 27+770 AL KM. 27+929.7 (SECTOR 4)
VISITA DE CONSTATAACION (DURANTE) DE MAYORES CANTIDADES EN EL
TRAMO 2 (OBRAS INICIALES): REMOCION DE DERRUMBES EN LAS
PROGRESIVAS KM. 25+000 AL KM. 35+000 (SECTOR 4)

En las Progresivas km. 27+770 al km 27+929.7 se realiza visita de constatación de mayores cantidades, acompañado por el Ing. Victor Hugo Ramos, Especialista de Trazo y Topografía de la Supervisión y el Ing. Juan Collachagua, de la Contratista, suficientemente autorizados por el Jefe de Supervisión y Residente de la Contratista, respectivamente. Se realiza la visita al sitio para verificar las mayores cantidades ejecutadas hasta el mes de octubre 2022 para la presentación de la VALORIZACION No.1. En este Sector No. 4 se verifica que la plataforma de la vía actualmente esta a nivel de base, imprimada en el carril izquierdo y se esta colocando la primera capa de asfalto en el carril derecho, con cunetas triangulares de concreto construidas, y se evidencia nuevamente que la zona es inestable en el talud superior izquierdo, con probabilidad de ocurrencia de derrumbes. Se realiza la visita de constatación para verificar el trámite realizado por la Contratista de Valorización No. 1 al mes de OCTUBRE 2022. Se recomienda a la Contratista incluir informe fotográfico (durante) y cantidades de las actividades ejecutadas, en el presente trámite de Valorización No. 1 de Mayores cantidades

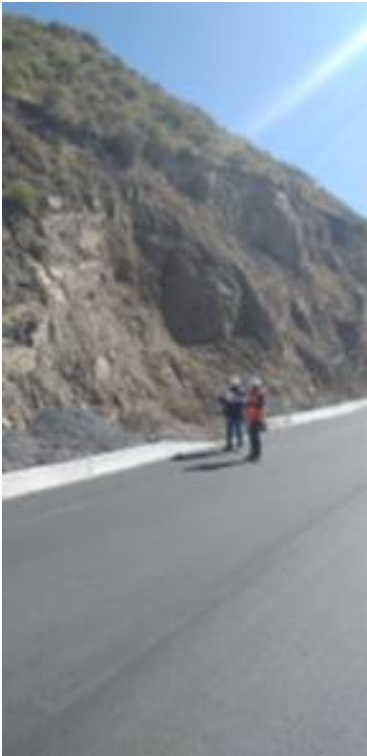
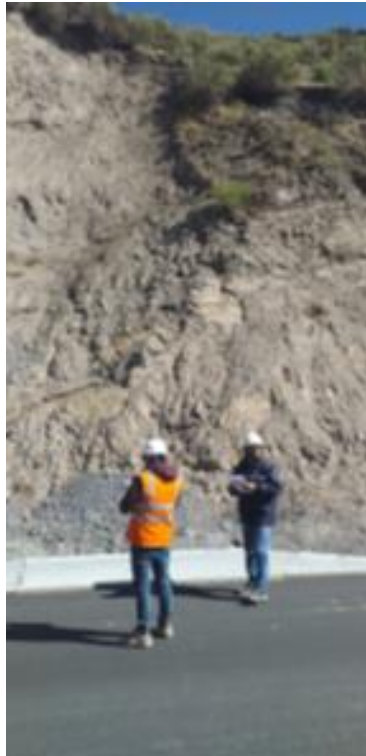
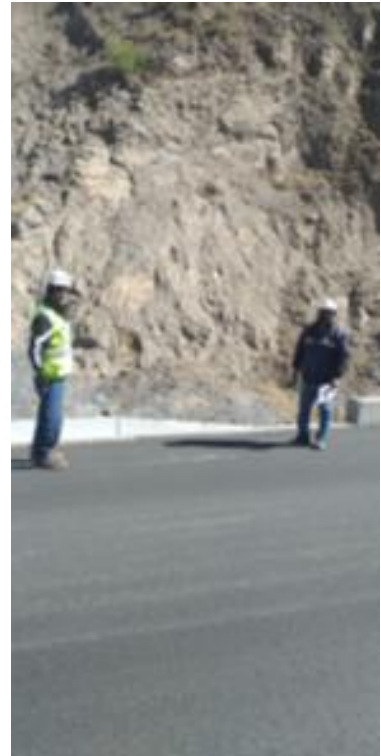
PROGRESIVAS KM. 28+112.81 AL KM. 28+198.91 (SECTOR 5)
VISITA DE CONSTATAACION (DURANTE) DE MAYORES CANTIDADES EN EL
TRAMO 2 (OBRAS INICIALES): REMOCION DE DERRUMBES EN LAS
PROGRESIVAS KM. 25+000 AL KM. 35+000 (SECTOR 5)

En las Progresivas km. 28+112.81 al km 28+198,91 se realiza visita de constatación de mayores cantidades, acompañado por el Ing. Victor Hugo Ramos, Especialista de Trazo y Topografía de la Supervisión y el Ing. Juan Collachagua, de la Contratista, suficientemente autorizados por el Jefe de Supervisión y Residente de la Contratista, respectivamente. Se realiza la visita al sitio para verificar las mayores cantidades ejecutados hasta el mes de octubre 2022 para la presentación de la VALORIZACION No.1. En este Sector No. 5 se verifica que la plataforma de la vía actualmente esta a nivel de primera capa de asfalto, con cunetas triangulares de concreto construidas, y se evidencia nuevamente que la zona es inestable en el talud superior izquierdo, con probabilidad de ocurrencia de derrumbes. Se realiza la visita de constatación para verificar el trámite realizado por la Contratista de Valorización No. 1 al mes de OCTUBRE 2022. Se recomienda a la Contratista incluir informe fotográfico (durante) y cantidades de las actividades ejecutadas, en el presente trámite de Valorización No. 1 de Mayores cantidades

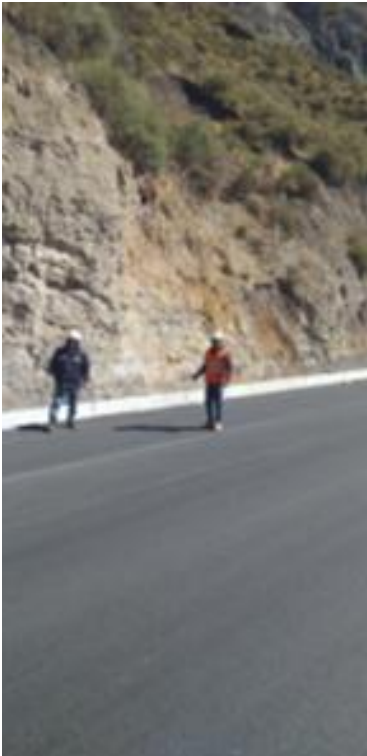
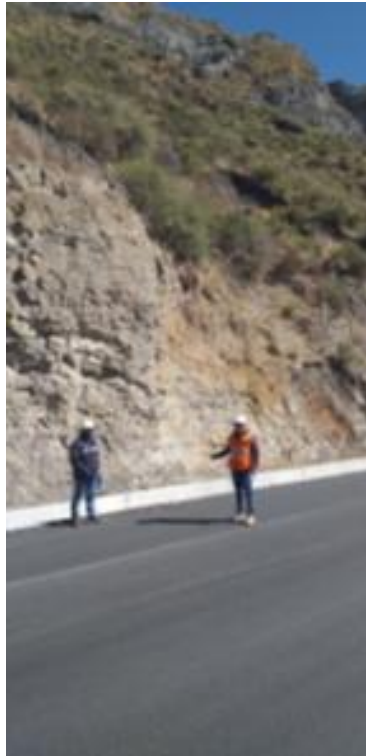
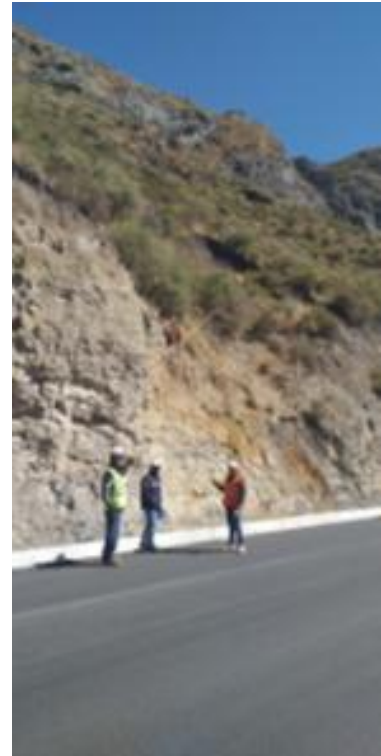
PROGRESIVAS KM. 28+234.59 AL KM. 28+390 (SECTOR 6)

En las Progresivas km. 28+234.59 al km 28+390 se realiza visita de constatación de mayores cantidades, acompañado por el Ing. Victor Hugo Ramos, Especialista de Trazo y Topografía de la Supervisión y el Ing. Juan Collachagua, de la Contratista, suficientemente autorizados por el Jefe de Supervisión y Residente de la Contratista, respectivamente. Se realiza la visita al sitio para verificar las mayores cantidades ejecutadas hasta el mes de octubre 2022 para la presentación de la VALORIZACION No.1. En este Sector No. 6 se verifica que la plataforma de la vía actualmente esta a nivel de primera capa de asfalto, con cunetas triangulares de concreto construidas, y se evidencia nuevamente que la zona es inestable en el talud superior izquierdo, con probabilidad de ocurrencia de derrumbes. Se realiza la visita de constatación para verificar el trámite realizado por la Contratista de Valorización No. 1 al mes de OCTUBRE 2022. Se recomienda a la Contratista incluir informe fotográfico (durante) y cantidades de las actividades ejecutadas, en el presente trámite de Valorización No. 1 de Mayores cantidades

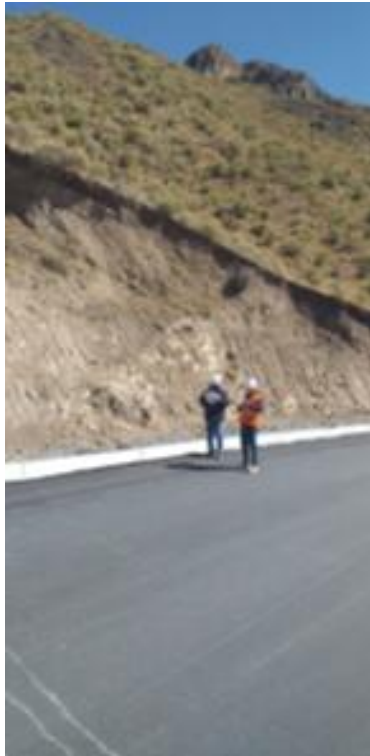
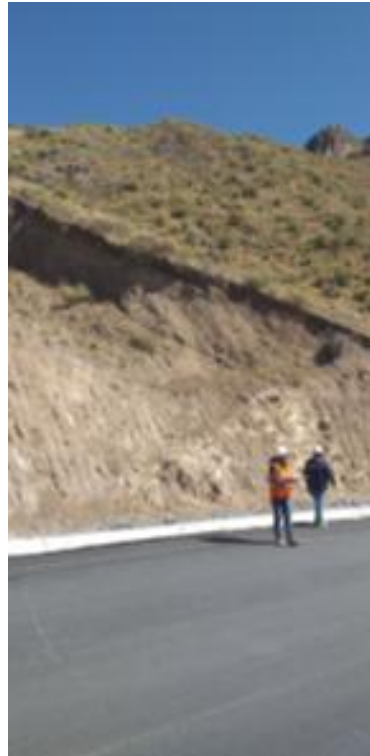
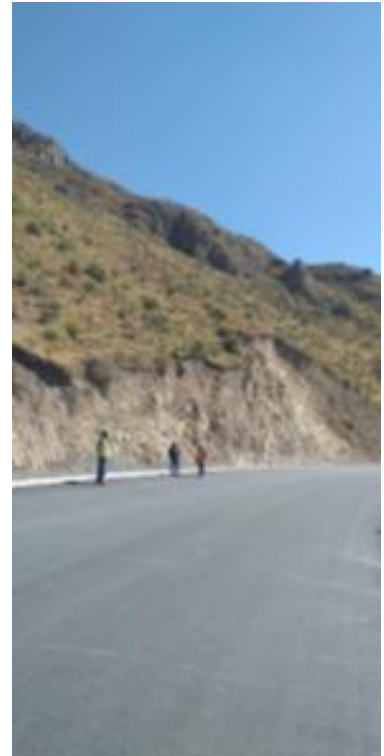
PROGRESIVAS KM. 29+082 AL KM. 29+140 (SECTOR 7)
VISITA DE CONSTATAACION (DURANTE) DE MAYORES CANTIDADES EN EL
TRAMO 2 (OBRAS INICIALES): REMOCION DE DERRUMBES EN LAS
PROGRESIVAS KM. 25+000 AL KM. 35+000 (SECTOR 7)

En las Progresivas km. 29+082 al km 29+140 se realiza visita de constatación de mayores cantidades, acompañado por el Ing. Victor Hugo Ramos, Especialista de Trazo y Topografía de la Supervisión y el Ing. Juan Collachagua, de la Contratista, suficientemente autorizados por el Jefe de Supervisión y Residente de la Contratista, respectivamente. Se realiza la visita al sitio para verificar las mayores cantidades ejecutados hasta el mes de octubre 2022 para la presentación de la VALORIZACION No.1. En este Sector No. 7 se verifica que la plataforma de la vía actualmente esta a nivel de primera capa de asfalto, con cunetas triangulares de concreto construidas, y se evidencia nuevamente que la zona es inestable en el talud superior izquierdo, con probabilidad de ocurrencia de derrumbes. Se realiza la visita de constatación para verificar el trámite realizado por la Contratista de Valorización No. 1 al mes de OCTUBRE 2022. Se recomienda a la Contratista incluir informe fotográfico (durante) y cantidades de las actividades ejecutadas, en el presente trámite de Valorización No. 1 de Mayores cantidades

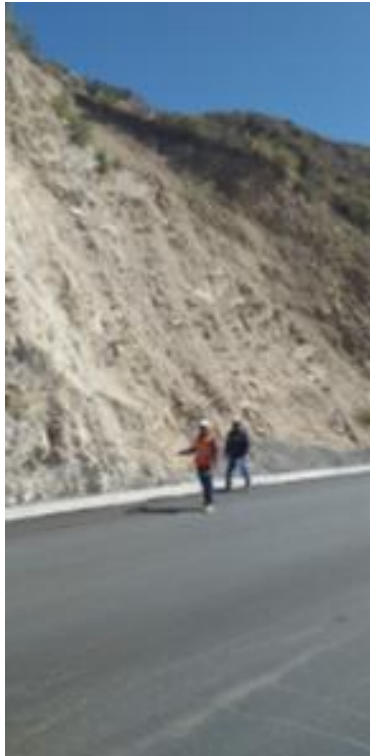
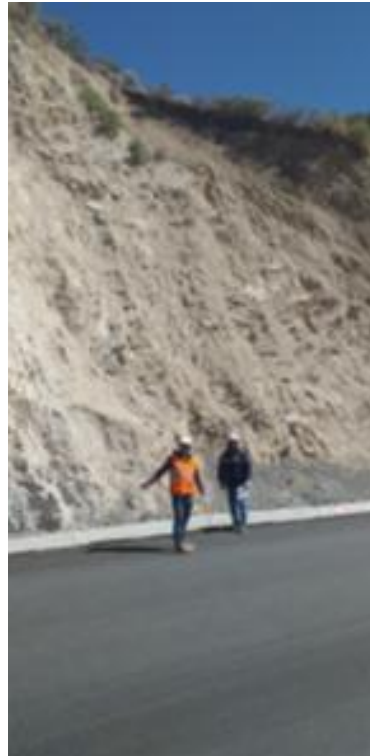
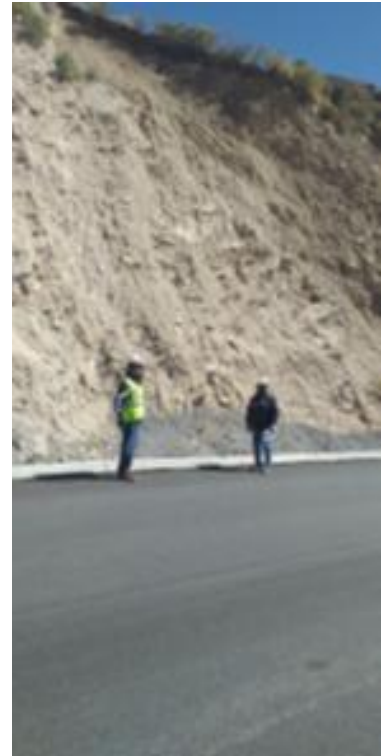
PROGRESIVAS KM. 29+160 AL KM. 29+180 (SECTOR 8)
VISITA DE CONSTATAACION (DURANTE) DE MAYORES CANTIDADES EN EL TRAMO 2 (OBRAS INICIALES): REMOCION DE DERRUMBES EN LAS PROGRESIVAS KM. 25+000 AL KM. 35+000 (SECTOR 8)

En las Progresivas km. 29+160 al km 29+180 se realiza visita de constatación de mayores cantidades, acompañado por el Ing. Victor Hugo Ramos, Especialista de Trazo y Topografía de la Supervisión y el Ing. Juan Collachagua, de la Contratista, suficientemente autorizados por el Jefe de Supervisión y Residente de la Contratista, respectivamente. Se realiza la visita al sitio para verificar las mayores cantidades ejecutados hasta el mes de octubre 2022 para la presentación de la VALORIZACION No.1. En este Sector No. 8 se verifica que la plataforma de la vía actualmente esta a nivel de primera capa de asfalto, con cunetas triangulares de concreto construidas, y se evidencia nuevamente que la zona es inestable en el talud superior izquierdo, con probabilidad de ocurrencia de derrumbes. Se realiza la visita de constatación para verificar el trámite realizado por la Contratista de Valorización No. 1 al mes de OCTUBRE 2022. Se recomienda a la Contratista incluir informe fotográfico (durante) y cantidades de las actividades ejecutadas, en el presente trámite de Valorización No. 1 de Mayores cantidades

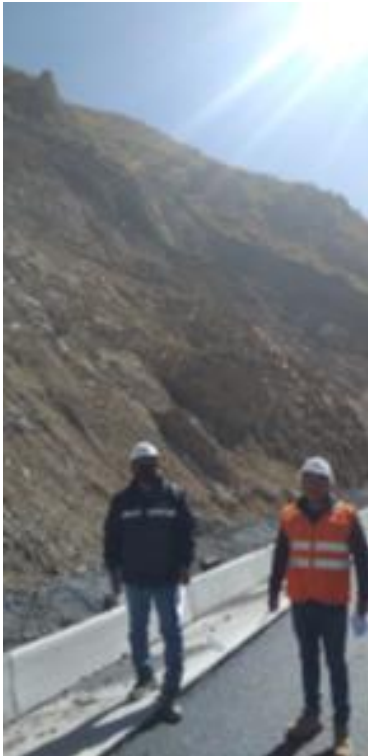
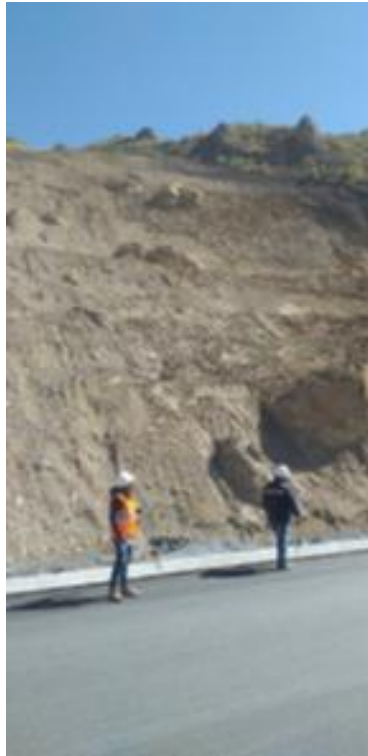
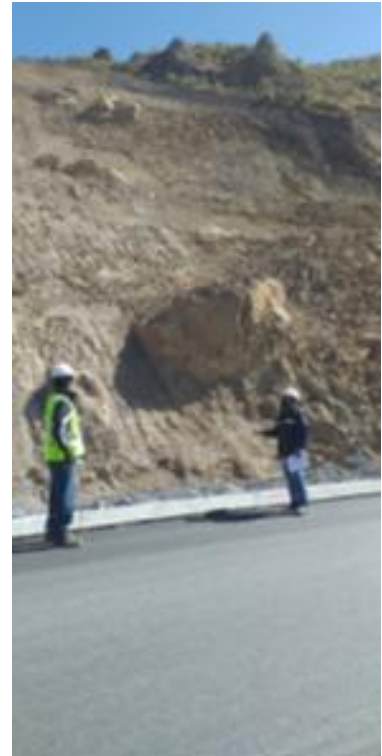
PROGRESIVAS KM. 29+238 AL KM. 29+360 (SECTOR 9)
VISITA DE CONSTATAACION (DURANTE) DE MAYORES CANTIDADES EN EL
TRAMO 2 (OBRAS INICIALES): REMOCION DE DERRUMBES EN LAS
PROGRESIVAS KM. 25+000 AL KM. 35+000 (SECTOR 9)

En las Progresivas km. 29+238 al km 29+360 se realiza visita de constatación de mayores cantidades, acompañado por el Ing. Victor Hugo Ramos, Especialista de Trazo y Topografía de la Supervisión y el Ing. Juan Collachagua, de la Contratista, suficientemente autorizados por el Jefe de Supervisión y Residente de la Contratista, respectivamente. Se realiza la visita al sitio para verificar las mayores cantidades ejecutados hasta el mes de octubre 2022 para la presentación de la VALORIZACION No.1. En este Sector No. 9 se verifica que la plataforma de la vía actualmente esta a nivel de primera capa de asfalto, con cunetas triangulares de concreto construidas, y se evidencia nuevamente que la zona es inestable en el talud superior izquierdo, con probabilidad de ocurrencia de derrumbes. Se realiza la visita de constatación para verificar el trámite realizado por la Contratista de Valorización No. 1 al mes de OCTUBRE 2022. Se recomienda a la Contratista incluir informe fotográfico (durante) y cantidades de las actividades ejecutadas, en el presente trámite de Valorización No. 1 de Mayores cantidades

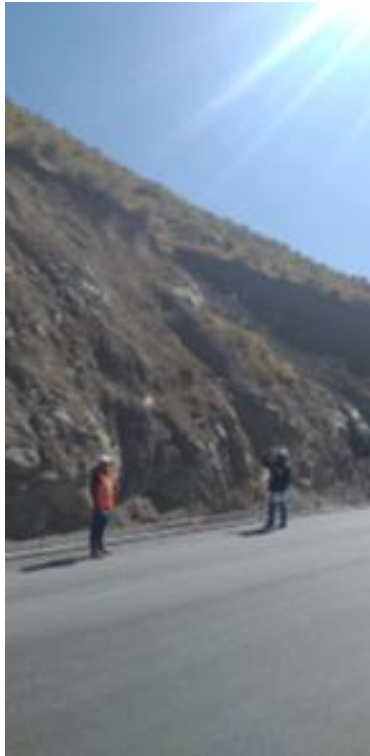
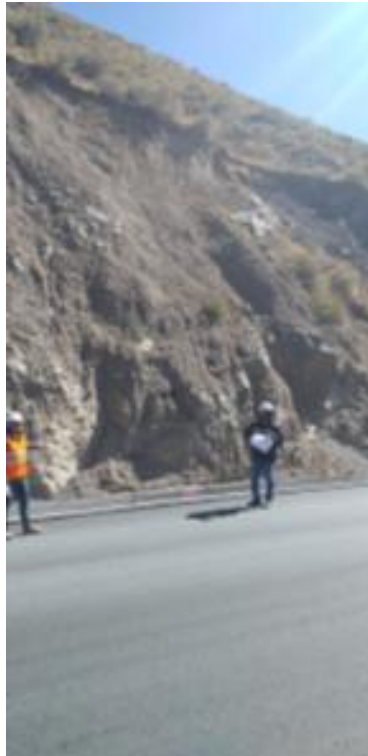
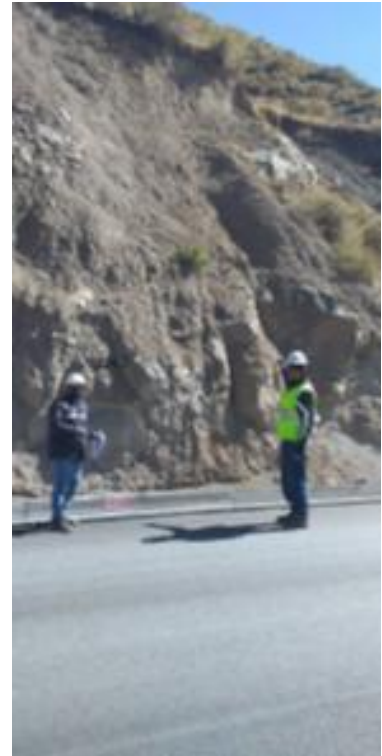
PROGRESIVAS KM. 29+387.26 AL KM. 29+430 (SECTOR 10)
VISITA DE CONSTATAACION (DURANTE) DE MAYORES CANTIDADES EN EL
TRAMO 2 (OBRAS INICIALES): REMOCION DE DERRUMBES EN LAS
PROGRESIVAS KM. 25+000 AL KM. 35+000 (SECTOR 10)

En las Progresivas km. 29+387.26 al km 29+430 se realiza visita de constatación de mayores cantidades, acompañado por el Ing. Victor Hugo Ramos, Especialista de Trazo y Topografía de la Supervisión y el Ing. Juan Collachagua, de la Contratista, suficientemente autorizados por el Jefe de Supervisión y Residente de la Contratista, respectivamente. Se realiza la visita al sitio para verificar las mayores cantidades ejecutados hasta el mes de octubre 2022 para la presentación de la VALORIZACION No.1. En este Sector No. 10 se verifica que la plataforma de la vía actualmente esta a nivel de primera capa de asfalto, con cunetas triangulares de concreto construidas, y se evidencia nuevamente que la zona es inestable en el talud superior izquierdo, con probabilidad de ocurrencia de derrumbes. Se realiza la visita de constatación para verificar el trámite realizado por la Contratista de Valorización No. 1 al mes de OCTUBRE 2022. Se recomienda a la Contratista incluir informe fotográfico (durante) y cantidades de las actividades ejecutadas, en el presente trámite de Valorización No. 1 de Mayores cantidades

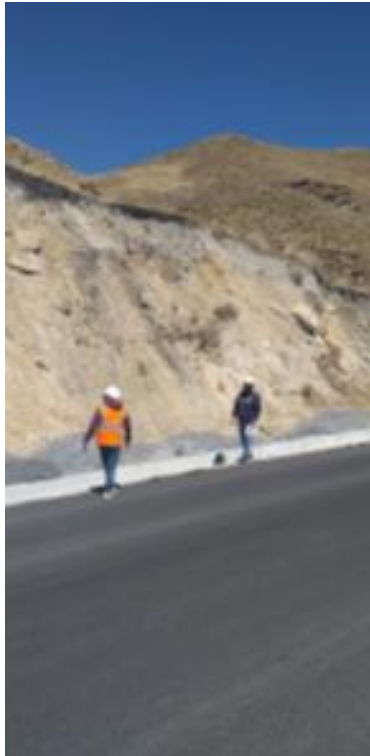
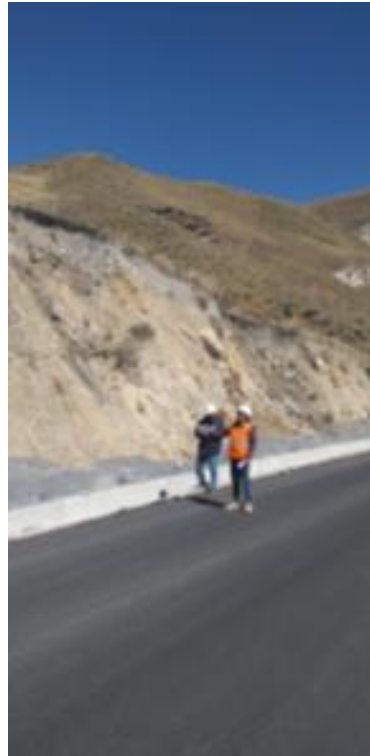
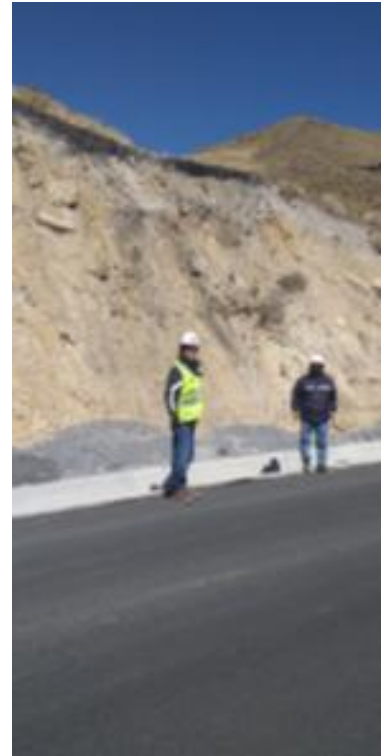
PROGRESIVAS KM. 31+195 AL KM. 31+245 (SECTOR 11)
VISITA DE CONSTATAACION (DURANTE) DE MAYORES CANTIDADES EN EL
TRAMO 2 (OBRAS INICIALES): REMOCION DE DERRUMBES EN LAS
PROGRESIVAS KM. 25+000 AL KM. 35+000 (SECTOR 11)

En las Progresivas km. 31+195 al km 31+245 se realiza visita de constatación de mayores cantidades, acompañado por el Ing. Victor Hugo Ramos, Especialista de Trazo y Topografía de la Supervisión y el Ing. Juan Collachagua, de la Contratista, suficientemente autorizados por el Jefe de Supervisión y Residente de la Contratista, respectivamente. Se realiza la visita al sitio para verificar las mayores cantidades ejecutados hasta el mes de octubre 2022 para la presentación de la VALORIZACION No.1. En este Sector No. 11 se verifica que la plataforma de la vía actualmente esta a nivel de primera capa de asfalto, con cunetas triangulares de concreto construidas, y se evidencia nuevamente que la zona es inestable en el talud superior izquierdo, con probabilidad de ocurrencia de derrumbes. Se realiza la visita de constatación para verificar el trámite realizado por la Contratista de Valorización No. 1 al mes de OCTUBRE 2022. Se recomienda a la Contratista incluir informe fotográfico (durante) y cantidades de las actividades ejecutadas, en el presente trámite de Valorización No. 1 de Mayores cantidades

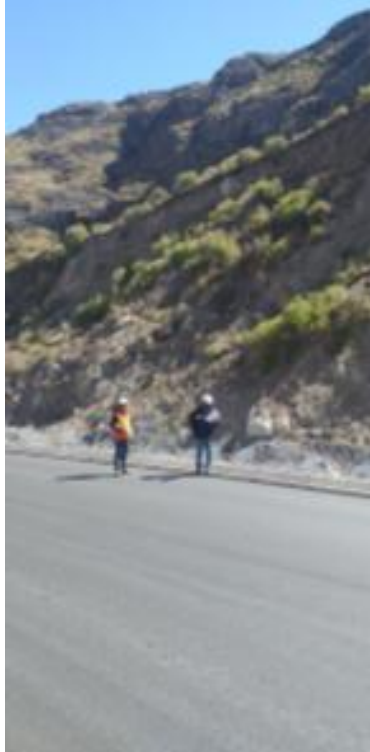
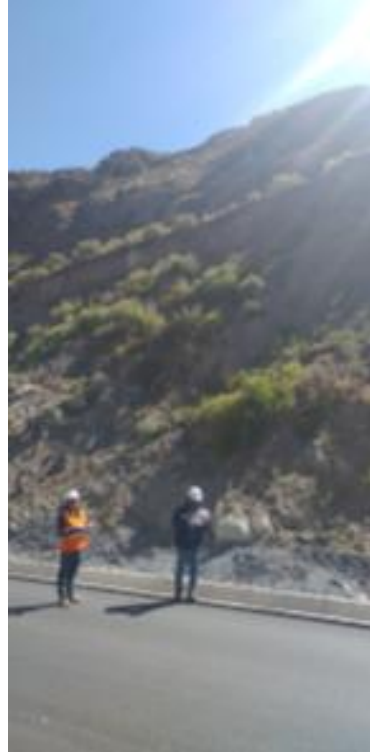
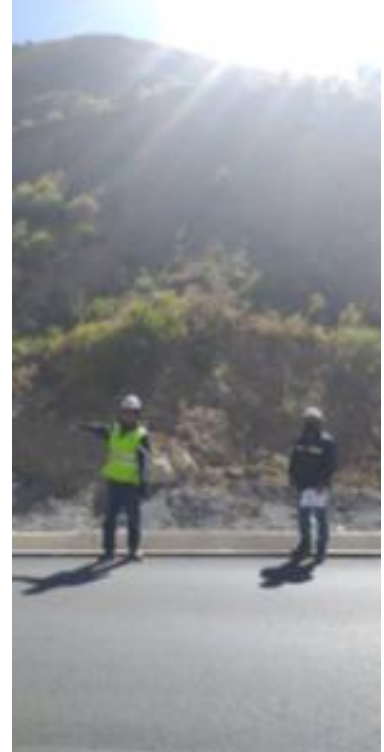
PROGRESIVAS KM. 32+043.50 AL KM. 32+170 (SECTOR 12)
VISITA DE CONSTATAción (DURANTE) DE MAYORES CANTIDADES EN EL
TRAMO 2 (OBRAS INICIALES): REMOCION DE DERRUMBES EN LAS
PROGRESIVAS KM. 25+000 AL KM. 35+000 (SECTOR 12)

En las Progresivas km. 32+043.50 al km 32+170 se realiza visita de constatación de mayores cantidades, acompañado por el Ing. Victor Hugo Ramos, Especialista de Trazo y Topografía de la Supervisión y el Ing. Juan Collachagua, de la Contratista, suficientemente autorizados por el Jefe de Supervisión y Residente de la Contratista, respectivamente. Se realiza la visita al sitio para verificar las mayores cantidades ejecutadas hasta el mes de octubre 2022 para la presentación de la VALORIZACION No.1. En este Sector No. 12 se verifica que la plataforma de la vía actualmente esta a nivel de primera capa de asfalto, con cunetas triangulares de concreto construidas, y se evidencia nuevamente que la zona es inestable en el talud superior izquierdo, con probabilidad de ocurrencia de derrumbes. Se realiza la visita de constatación para verificar el trámite realizado por la Contratista de Valorización No. 1 al mes de OCTUBRE 2022. Se recomienda a la Contratista incluir informe fotográfico (durante) y cantidades de las actividades ejecutadas, en el presente trámite de Valorización No. 1 de Mayores cantidades

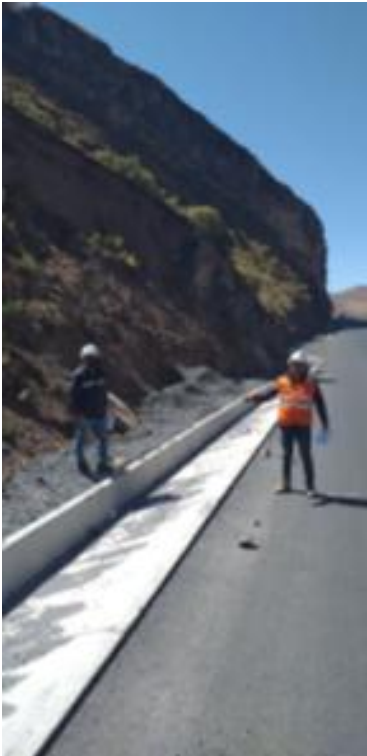
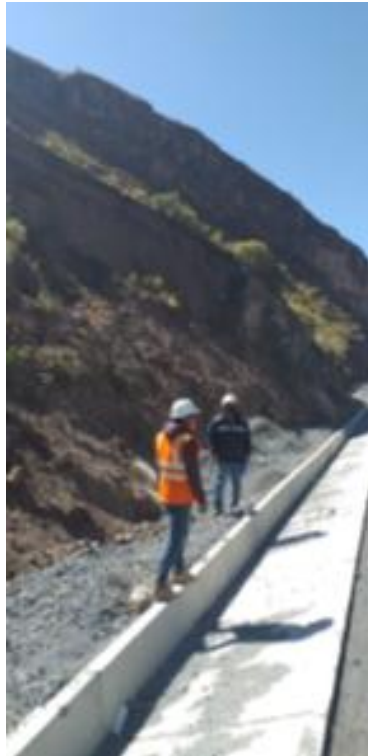
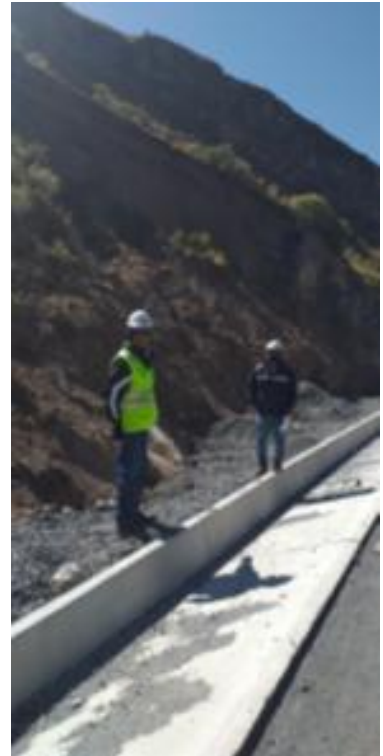
PROGRESIVAS KM. 32+223 AL KM. 32+262.50 (SECTOR 13)
VISITA DE CONSTATAACION (DURANTE) DE MAYORES CANTIDADES EN EL
TRAMO 2 (OBRAS INICIALES): REMOCION DE DERRUMBES EN LAS
PROGRESIVAS KM. 25+000 AL KM. 35+000 (SECTOR 13)

En las Progresivas km. 32+223 al km 32+262.50 se realiza visita de constatación de mayores cantidades, acompañado por el Ing. Victor Hugo Ramos, Especialista de Trazo y Topografía de la Supervisión y el Ing. Juan Collachagua, de la Contratista, suficientemente autorizados por el Jefe de Supervisión y Residente de la Contratista, respectivamente. Se realiza la visita al sitio para verificar las mayores cantidades ejecutados hasta el mes de octubre 2022 para la presentación de la VALORIZACION No.1. En este Sector No. 13 se verifica que la plataforma de la vía actualmente esta a nivel de primera capa de asfalto, con cunetas triangulares de concreto construidas, y se evidencia nuevamente que la zona es inestable en el talud superior izquierdo, con probabilidad de ocurrencia de derrumbes. Se realiza la visita de constatación para verificar el trámite realizado por la Contratista de Valorización No. 1 al mes de OCTUBRE 2022. Se recomienda a la Contratista incluir informe fotográfico (durante) y cantidades de las actividades ejecutadas, en el presente trámite de Valorización No. 1 de Mayores cantidades

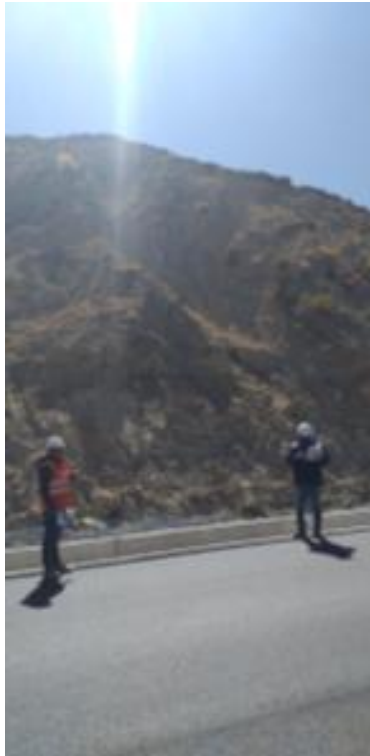
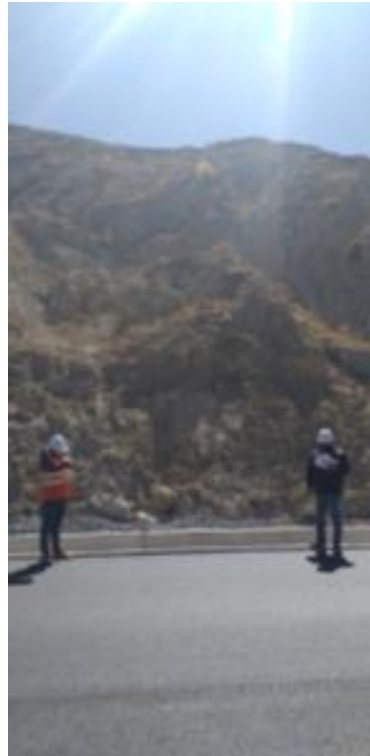
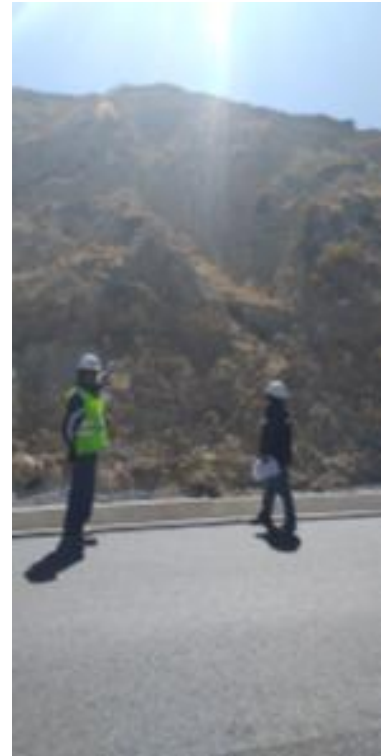
PROGRESIVAS KM. 32+562 AL KM. 32+640 (SECTOR 14)
VISITA DE CONSTATAACION (DURANTE) DE MAYORES CANTIDADES EN EL
TRAMO 2 (OBRAS INICIALES): REMOCION DE DERRUMBES EN LAS
PROGRESIVAS KM. 25+000 AL KM. 35+000 (SECTOR 14)

En las Progresivas km. 32+562 al km 32+640 se realiza visita de constatación de mayores cantidades, acompañado por el Ing. Victor Hugo Ramos, Especialista de Trazo y Topografía de la Supervisión y el Ing. Juan Collachagua, de la Contratista, suficientemente autorizados por el Jefe de Supervisión y Residente de la Contratista, respectivamente. Se realiza la visita al sitio para verificar las mayores cantidades ejecutados hasta el mes de octubre 2022 para la presentación de la VALORIZACION No.1. En este Sector No. 14 se verifica que la plataforma de la vía actualmente esta a nivel de primera capa de asfalto, con cunetas triangulares de concreto construidas, y se evidencia nuevamente que la zona es inestable en el talud superior izquierdo, con probabilidad de ocurrencia de derrumbes. Se realiza la visita de constatación para verificar el trámite realizado por la Contratista de Valorización No. 1 al mes de OCTUBRE 2022. Se recomienda a la Contratista incluir informe fotográfico (durante) y cantidades de las actividades ejecutadas, en el presente trámite de Valorización No. 1 de Mayores cantidades

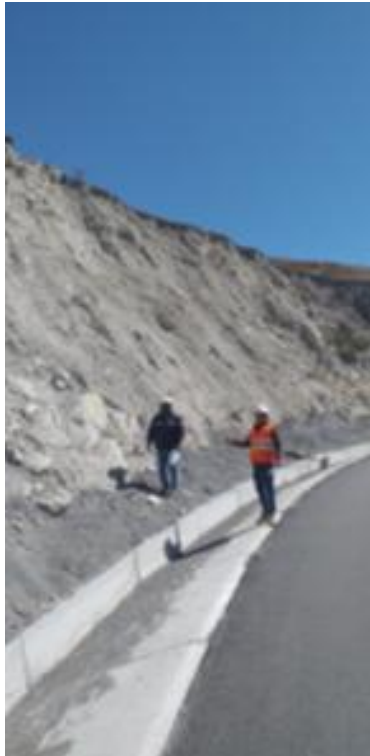
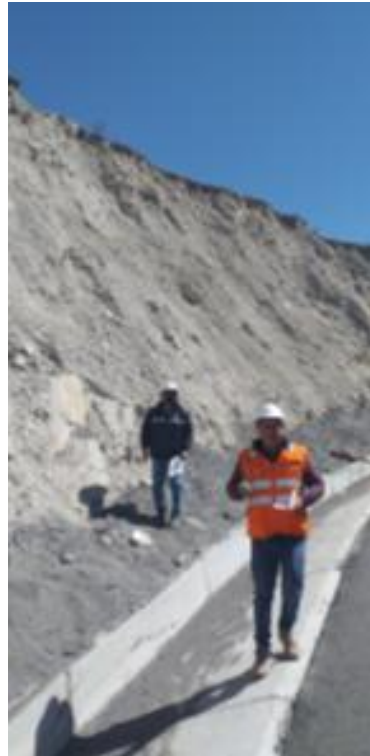
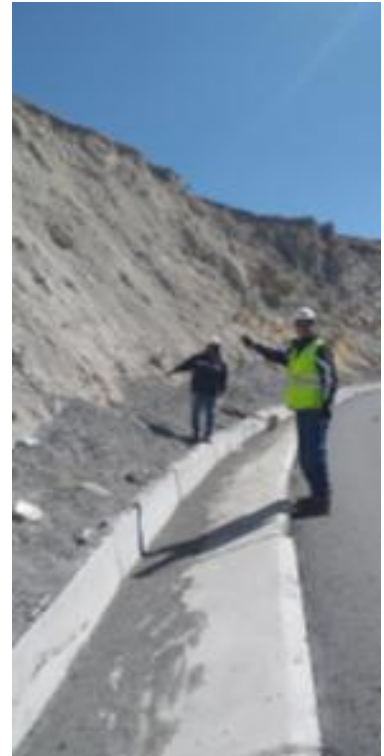
PROGRESIVAS KM. 33+980 AL KM. 34+020 (SECTOR 15)
VISITA DE CONSTATAACION (DURANTE) DE MAYORES CANTIDADES EN EL
TRAMO 2 (OBRAS INICIALES): REMOCION DE DERRUMBES EN LAS
PROGRESIVAS KM. 25+000 AL KM. 35+000 (SECTOR 15)

En las Progresivas km. 33+980 al km 34+020 se realiza visita de constatación de mayores cantidades, acompañado por el Ing. Victor Hugo Ramos, Especialista de Trazo y Topografía de la Supervisión y el Ing. Juan Collachagua, de la Contratista, suficientemente autorizados por el Jefe de Supervisión y Residente de la Contratista, respectivamente. Se realiza la visita al sitio para verificar las mayores cantidades ejecutados hasta el mes de octubre 2022 para la presentación de la VALORIZACION No.1. En este Sector No. 15 se verifica que la plataforma de la vía actualmente esta a nivel de primera capa de asfalto, con cunetas triangulares de concreto construidas, y se evidencia nuevamente que la zona es inestable en el talud superior izquierdo, con probabilidad de ocurrencia de derrumbes. Se realiza la visita de constatación para verificar el trámite realizado por la Contratista de Valorización No. 1 al mes de OCTUBRE 2022. Se recomienda a la Contratista incluir informe fotográfico (durante) y cantidades de las actividades ejecutadas, en el presente trámite de Valorización No. 1 de Mayores cantidades

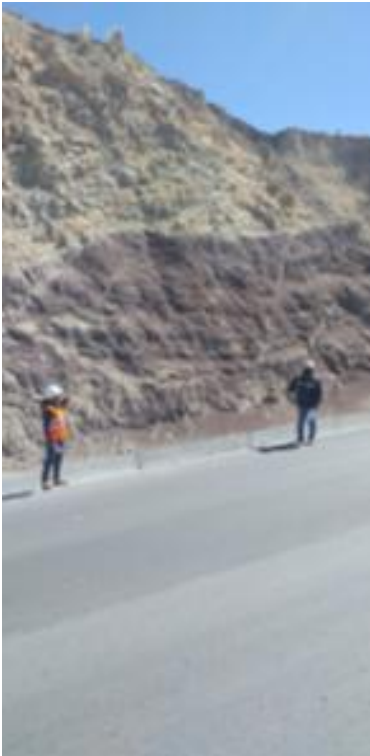
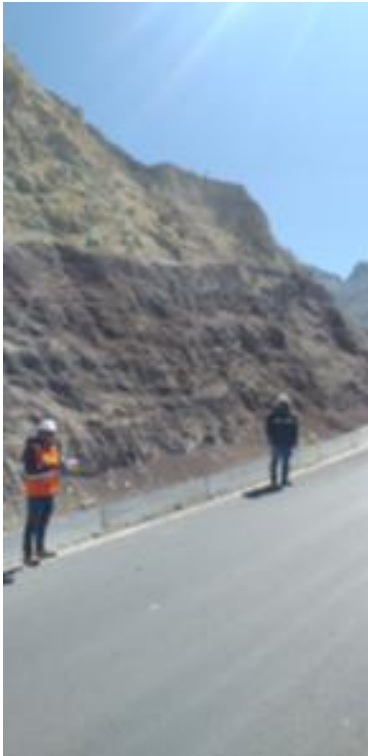
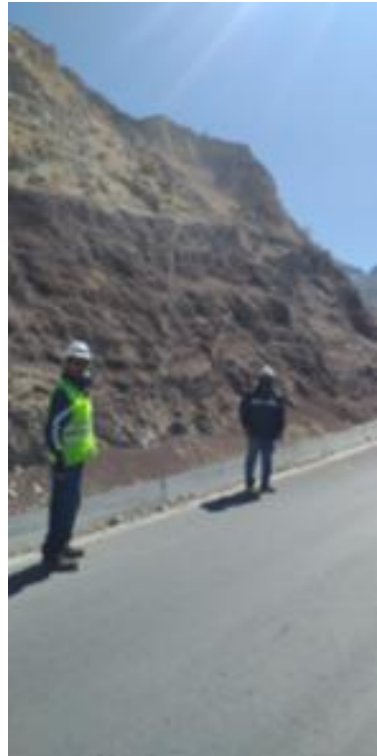
PROGRESIVAS KM. 34+303 AL KM. 34+360 (SECTOR 16)
VISITA DE CONSTATAACION (DURANTE) DE MAYORES CANTIDADES EN EL TRAMO 2 (OBRAS INICIALES): REMOCION DE DERRUMBES EN LAS PROGRESIVAS KM. 25+000 AL KM. 35+000 (SECTOR 16)

En las Progresivas km. 34+303 al km 34+360 se realiza visita de constatación de mayores cantidades, acompañado por el Ing. Victor Hugo Ramos, Especialista de Trazo y Topografía de la Supervisión y el Ing. Juan Collachagua, de la Contratista, suficientemente autorizados por el Jefe de Supervisión y Residente de la Contratista, respectivamente. Se realiza la visita al sitio para verificar las mayores cantidades ejecutados hasta el mes de octubre 2022 para la presentación de la VALORIZACION No.1. En este Sector No. 16 se verifica que la plataforma de la vía actualmente esta a nivel de dos capas de asfalto, con cunetas triangulares de concreto construidas, y se evidencia nuevamente que la zona es inestable en el talud superior izquierdo, con probabilidad de ocurrencia de derrumbes. Se realiza la visita de constatación para verificar el trámite realizado por la Contratista de Valorización No. 1 al mes de OCTUBRE 2022. Se recomienda a la Contratista incluir informe fotográfico (durante) y cantidades de las actividades ejecutadas, en el presente trámite de Valorización No. 1 de Mayores cantidades
