BITACORA ELECTRÓNICA DE OBRA

NUMERO DE INFORME No. 0114
 CONTRATO DE OBRA: No. 103-2019-MTC/ 20 de fecha 24/09/2019
 EMPRESA CONTRATISTA: CHINA ROAD AND BRIDGE CORPORATION SUCURSAL PERU
 OBRA: SALDO DE OBRA: "MEJORAMIENTO, REHABILITACIÓN Y CONSERVACIÓN POR NIVELES DE SERVICIO Y OPERACIÓN DEL CORREDOR VIAL, LIMA – CANTA – HUAYLLAY – DV. COCHAMARCA – EMP.PE 3N" (SALDO DE OBRAS INICIALES (OI) TRAMO 2 CANTA - HUALLAY LONGITUD: 95.2 KMS.
 MONTO DE OBRAS INICIALES : 338,725,656.80
 SUPERVISOR: CONSORCIO CESEL - CAL Y MAYOR
 CONTRATO DE CONSULTORIA DE OBRA N° 077-2014-MTC/20) ADENDA No. 4 DE FECHA 24-09-2019
 VISITA DE SEGUIMIENTO Y MONITOREO A LAS OFICINAS DE LA SUPERVISION Y CONTRATISTA
 VISITA DE SEGUIMIENTO Y MONITOREO AL TRAMO 2 (OBRAS INICIALES) : VISITA HASTA EL KM 35+000
 VISITA DE CONSTATAACION (DURANTE) DE MAYORES CANTIDADES EN EL TRAMO 2 (OBRAS INICIALES) DE REMOCION DE DERRUMBES DESDE EL KM. 25+000 AL KM. 35+000

Panel Fotográfico de la Bitacora de Obras

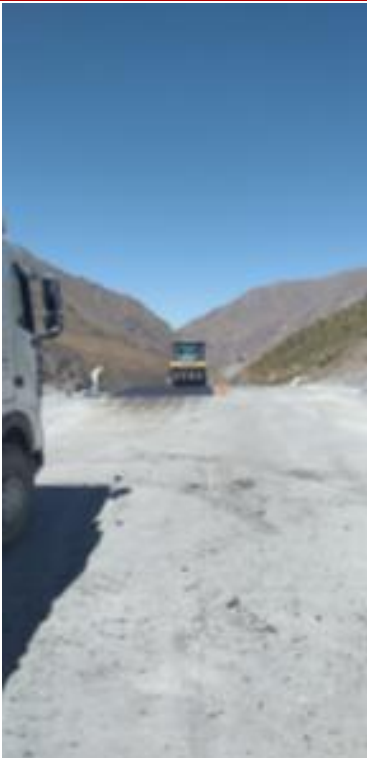
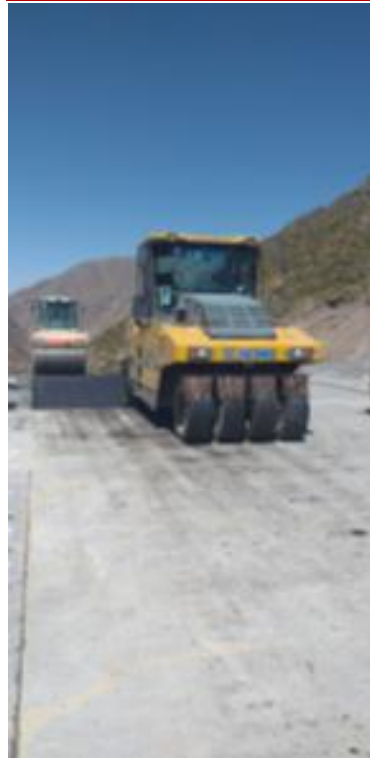
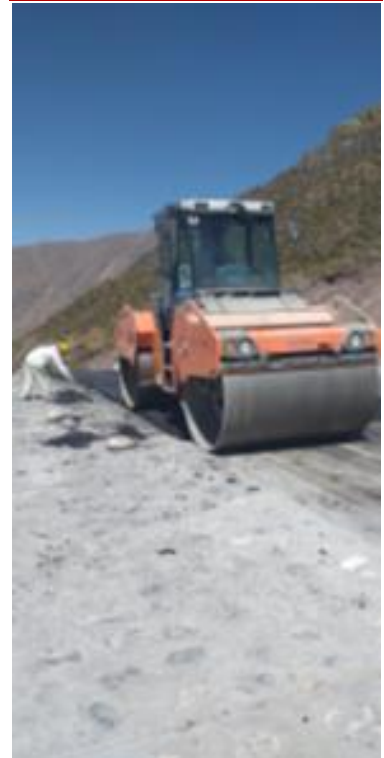
PROGRESIVA KM. 27+700 A KM. 27+860 Id

En las progresivas Km, 27+700 al Km. 27+860 se realiza visita de seguimiento y monitoreo al tramo 2 de las obras iniciales, donde se realiza la pavimentación con concreto asfáltico, en el carril derecho de la vía, avanzando de forma progresiva. Actualmente se está realizando la compactación del pavimento colocado. se utiliza una pavimentadora, dos compactadoras de doble rodillo, dos tampos (compactador de ruedas lisas), 12 volquetes y herramientas menores. trabajan: 1 capataz, 5 operadores, 12 choferes, 12 obreros, 2 vigías
