MINISTERIO DE TRANSPORTES Y COMUNICACIONES

## BITACORA ELECTRÓNICA DE OBRA

Confirma Bitacora:	Nro Informe:	Fecha Informe:	Nombre De La Obra:	Personal Encargado:	
Si	115	04 - 11 - 2022	Corredor vial Lima-Canta-Huayllay-Dv. Cochamarca-Emp. PE 3N Obras de Rehabilitación y Mejoramiento	BORIS WALTER AYLLÓN CARCELÉN	
Foto Bitacora:	Foto Bitacora 2:	Foto Bitacora 3:	Foto Bitacora 4:	Foto Bitacora 5:	Foto Bitacora 6:
<a href="#">Ver imagen completa</a>	<a href="#">Ver imagen completa</a>	<a href="#">Ver imagen completa</a>	<a href="#">Ver imagen completa</a>	<a href="#">Ver imagen completa</a>	<a href="#">Ver imagen completa</a>

NUMERO DE INFORME No. 0115  
 CONTRATO DE OBRA: No. 103-2019-MTC/ 20 de fecha 24/09/2019  
 EMPRESA CONTRATISTA: CHINA ROAD AND BRIDGE CORPORATION SUCURSAL PERU  
 OBRA: SALDO DE OBRA: "MEJORAMIENTO, REHABILITACIÓN Y CONSERVACIÓN POR NIVELES DE SERVICIO Y OPERACIÓN DEL CORREDOR VIAL, LIMA – CANTA – HUAYLLAY – DV. COCHAMARCA – EMP.PE 3N" ( SALDO DE OBRAS INICIALES ( OI) TRAMO 2 CANTA - HUALLAY LONGITUD: 95.2 KMS.  
 MONTO DE OBRAS INICIALES : 338,725,656.80  
 SUPERVISOR: CONSORCIO CESEL - CAL Y MAYOR  
 CONTRATO DE CONSULTORIA DE OBRA N° 077-2014-MTC/20) ADENDA

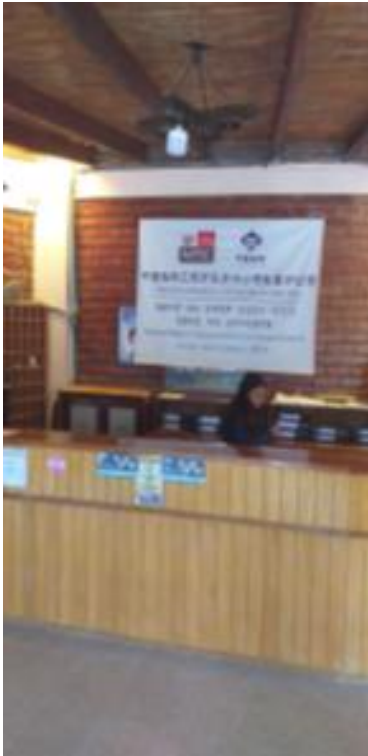
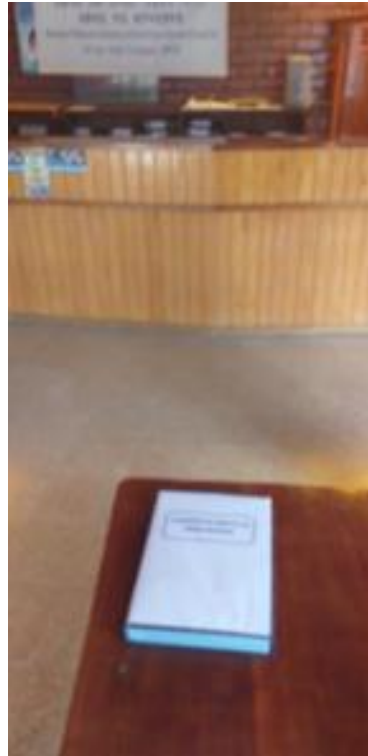
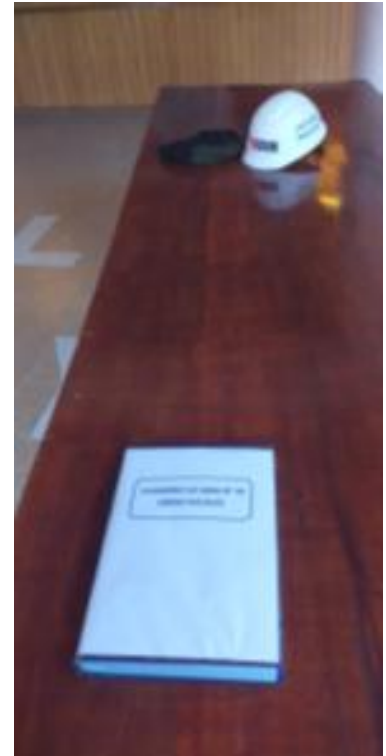
PROGRESIVA KM. 0+150

VISITA DE SEGUIMIENTO Y MONITOREO A LAS OFICINAS DE LA CONTRATISTA:  
EN BUSCA DEL CUADERNO DE OBRA

En la progresiva KM. 0+150 se realiza visita de seguimiento a las oficinas de la Contratista, en busca del cuaderno de obra: Se logra el acceso al mismo.

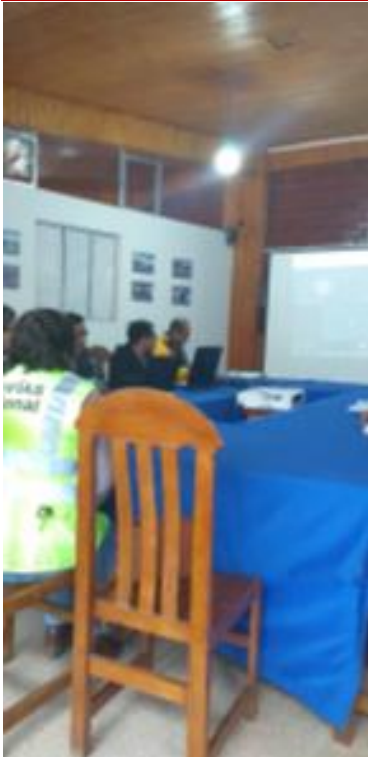
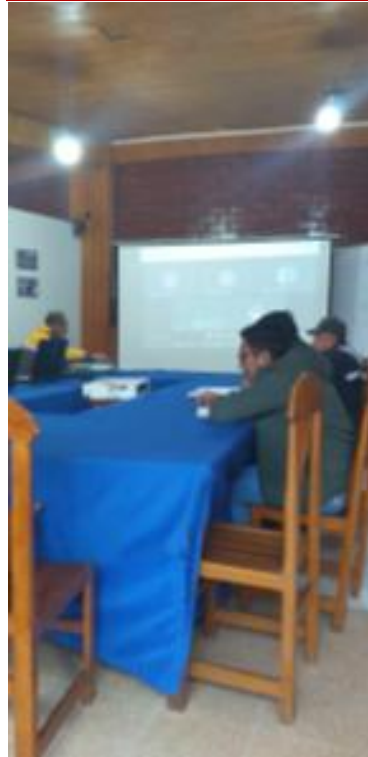
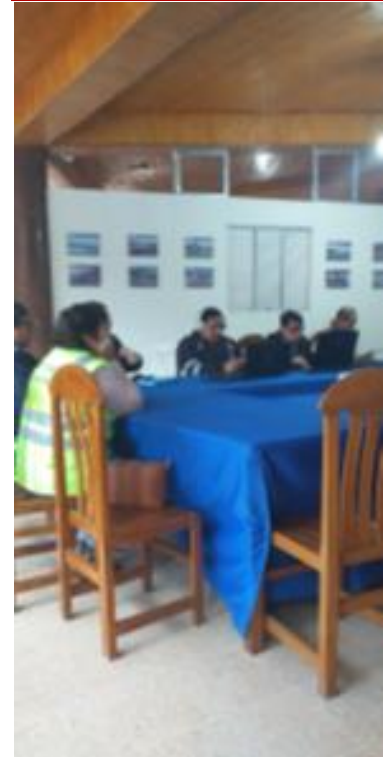
PROGRESIVA KM. 0+150 VISITA DE SEGUIMIENTO Y MONITOREO A LAS OFICINAS DE LA CONTRATISTA: REUNION CON ADMINISTRADORA DEL CONTRATO DE PROVIAS NACIOANL

En la progresiva KM. 0+150 se realiza visita de seguimiento a las oficinas de la Contratista, donde en la sala de reuniones físicamente se realiza reunión de trabajo entre la Administradora del Contrato de PROVIAS NACIONAL con representantes de la Contratista y Supervisión y virtualmente con representantes de PROVIAS NACIONAL - LIMA por via ZOOM donde el asunto a tratar es : El Adicional No. 8 y No. 9 que esta en revisión.

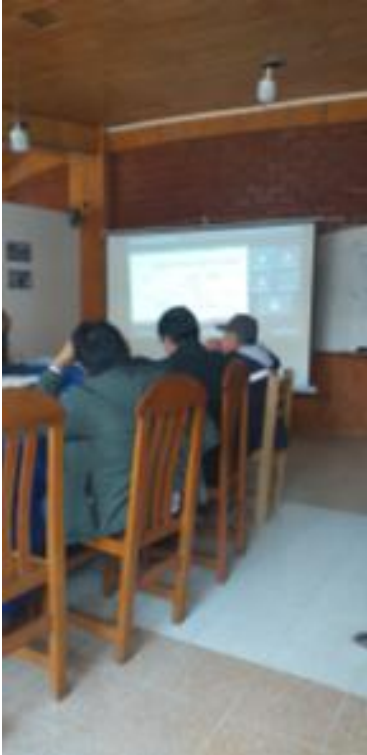
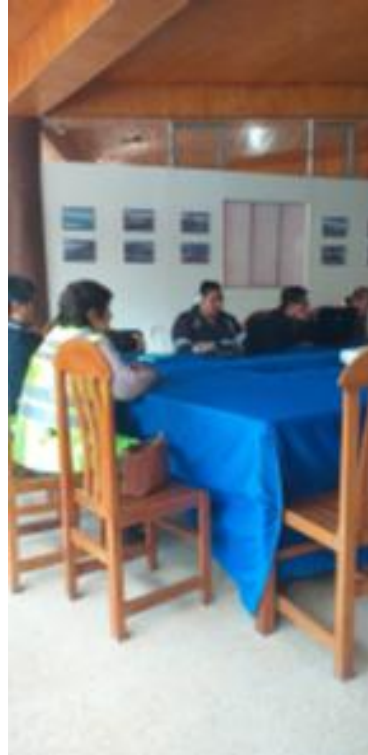
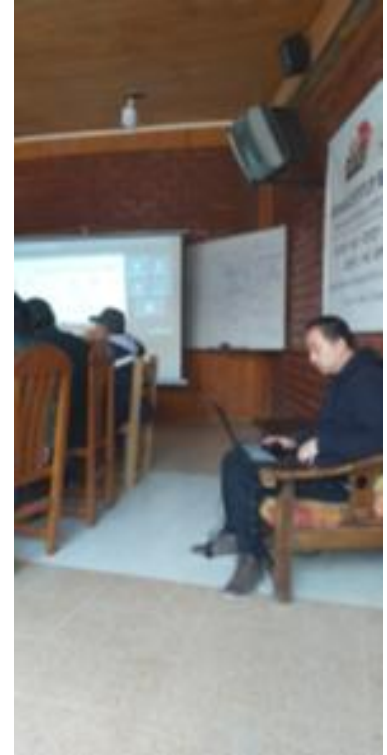
PROGRESIVA KM. 0+150

VISITA DE SEGUIMIENTO Y MONITOREO A LAS OFICINAS DE LA CONTRATISTA:  
REUNION CON ADMINISTRADORA DEL CONTRATO DE PROVIAS NACIOANL**CDescripcion** :

En la progresiva KM. 0+150 se realiza visita de seguimiento a las oficinas de la Contratista, donde en la sala de reuniones físicamente se realiza reunión de trabajo entre la Administradora del Contrato de PROVIAS NACIONAL con representantes de la Contratista y Supervisión y virtualmente con representantes de PROVIAS NACIONAL - LIMA por via ZOOM donde el asunto a tratar es : El Adicional No. 8 y No. 9 que esta en revisión. Se aclaran dudas y se solicita información necesaria.

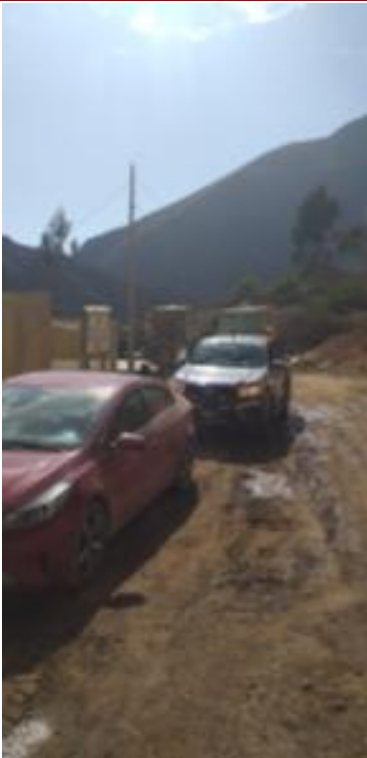
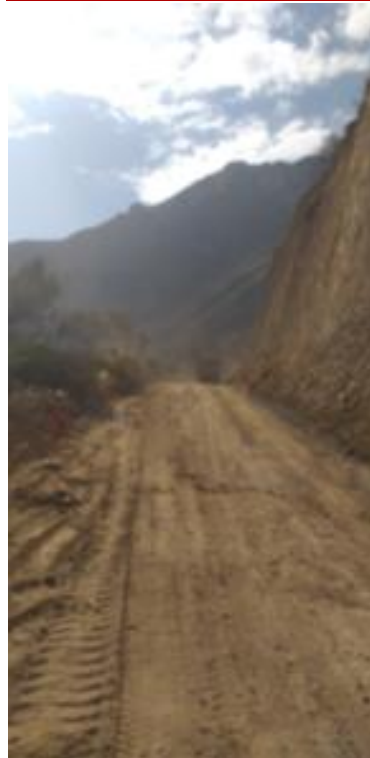
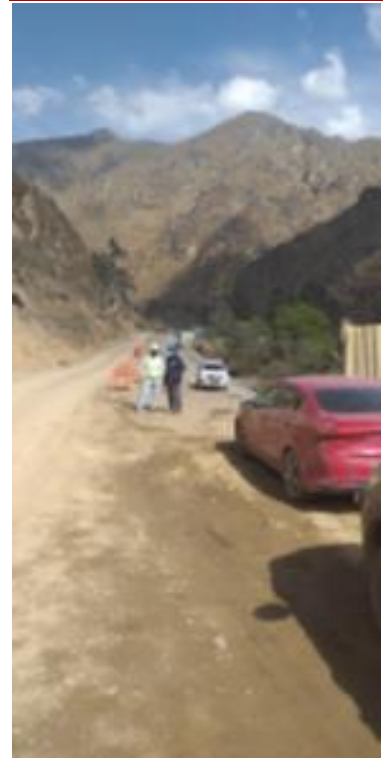
PROGRESIVA KM. 21+900

VISITA DE SEGUIMIENTO Y MONITOREO AL TRAMO 2 ( OBRAS INICIALES) :  
CONSTATAcion POLICIAL EN LA SALIDA DEL POBLADO CULLHUAY**CDescripcion** :

En la progresiva Km. 21+900 se realiza visita a la salida del poblado de CULLHUAY acompañando al especialista social de la Supervisión: Lic. Carlos Banda y una Comisión policial para la realización de constatación policial en la salida del poblado de CULLHUAY, donde dos propietarios del sector, se oponen e interfieren la ejecución de trabajos de corte de explanación de acuerdo al expediente técnico.

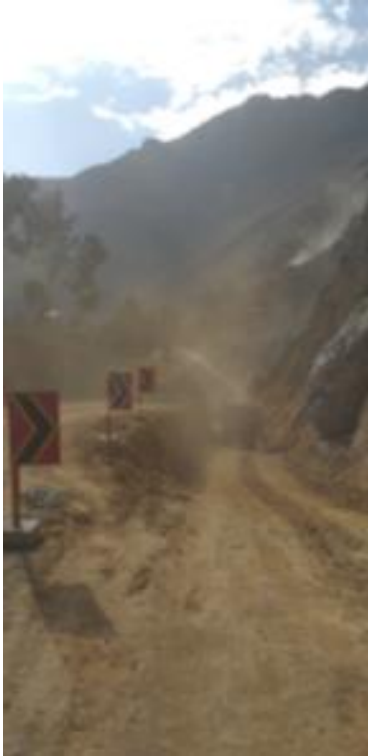
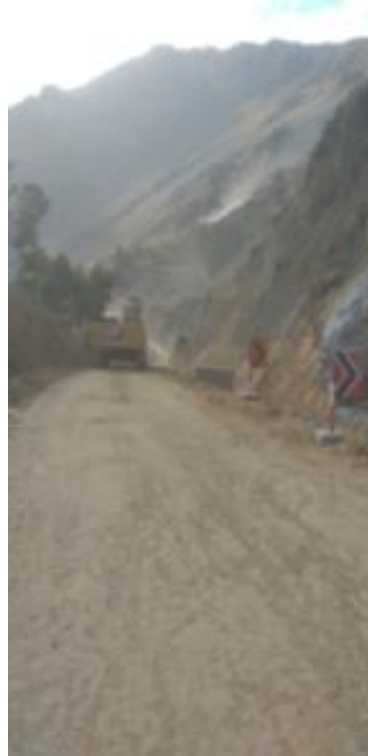
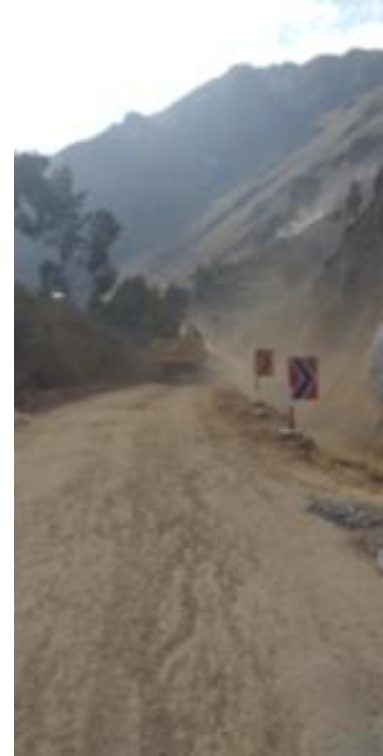
PROGRESIVA KM. 21+840

CODIGO: 01.01.02.05 EXCAVACION EN EXPLANACIONEN MATERIAL COMUN

En la progresiva Km. 21+840 se realiza corte de explanación en material común en la salida del poblado de Cullhuay, se utiliza una excavadora de oruga y 10 volquetes, trabajan. 1 capataz, 2 obreos, 1 operador, 10 choferes, 2 vigías.

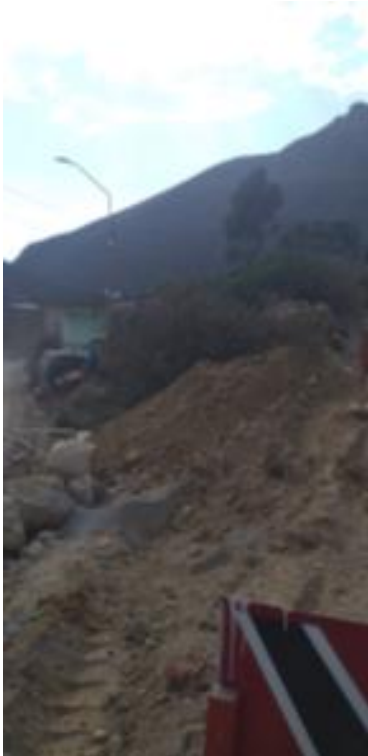
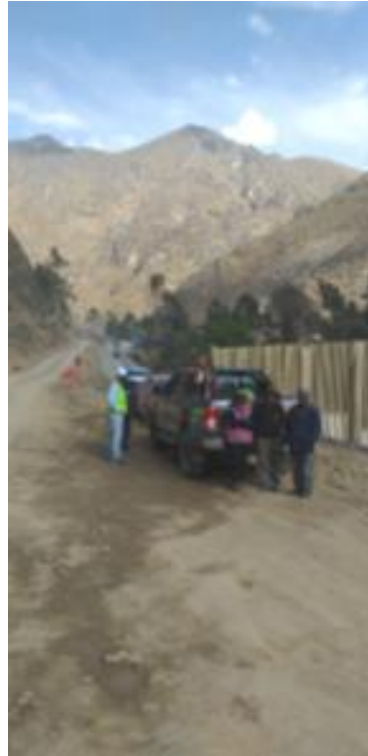
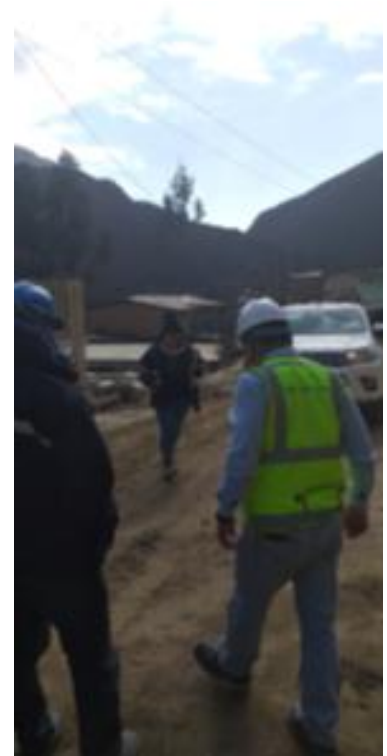
PROGRESIVA KM. 21+900

VISITA DE SEGUIMIENTO Y MONITOREO AL TRAMO 2 ( OBRAS INICIALES) :  
CONSTATAcion POLICIAL EN LA SALIDA DEL POBLADO CULLHUAY**CDescripcion** :

En la progresiva Km. 21+900 se realiza visita a la salida del poblado de CULLHUAY acompañando al especialista social de la Supervisión: Lic. Carlos Banda y una Comisión policial para la realización de constatación policial en la salida del poblado de CULLHUAY, donde dos propietarios del sector, se oponen e interfieren en la ejecución de trabajos de corte de explanación de acuerdo al expediente técnico. presentes en el sitio los nuevos representantes de Cullhuay, especialistas Social y de Ambiente de la Supervisión y Contratista para conversar con los posesionarios afectados a que dejen trabajar a la Contratista y no interfieran en sus labores.

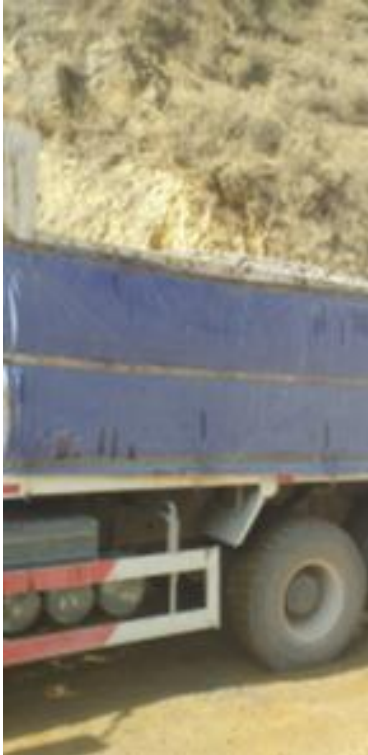
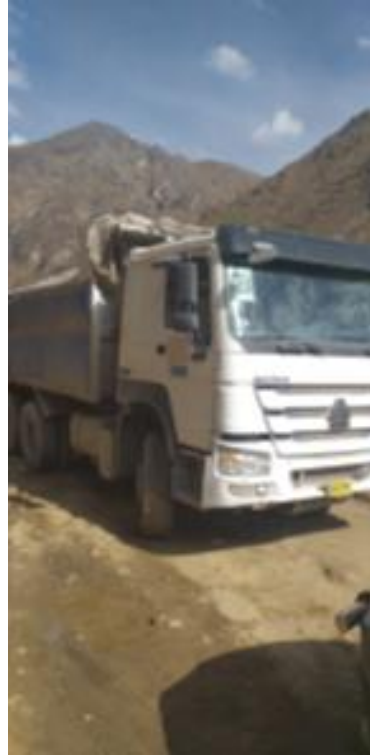
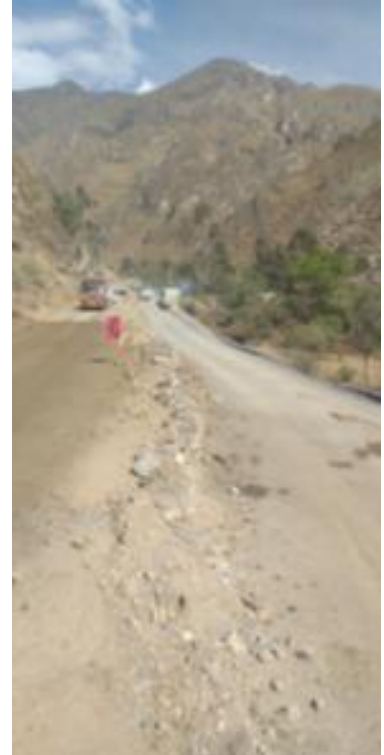
PROGRESIVA KM. 22+000 AL KM. 22+200  
01.01.02 MOVIMIENTO DE TIERRAS  
CODIGO: 01.01.02.12 BANQUETAS PARA RELLENO

En la progresiva Km. 22+000 al Km. 22+200 se verifica la construcción de banquetas de relleno en el lado derecho de la vía, trabajan: 1 motoniveladora, 1 cargador frontal, 1 compactadora de rodillo, 10 volquetes. Trabajan: 1 capataz, 3 operadores, 10 choferes, 2 obreros y 2 vigías

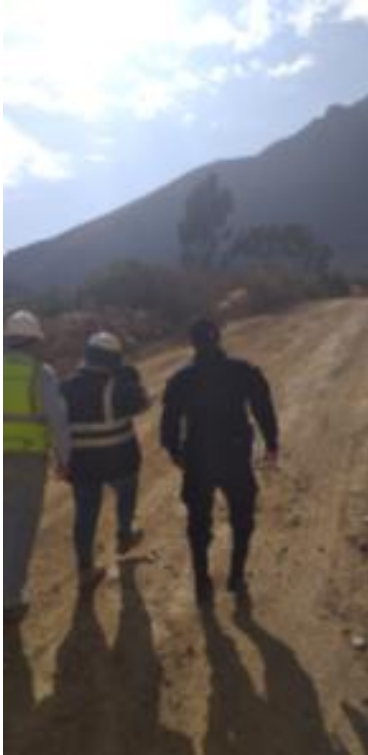
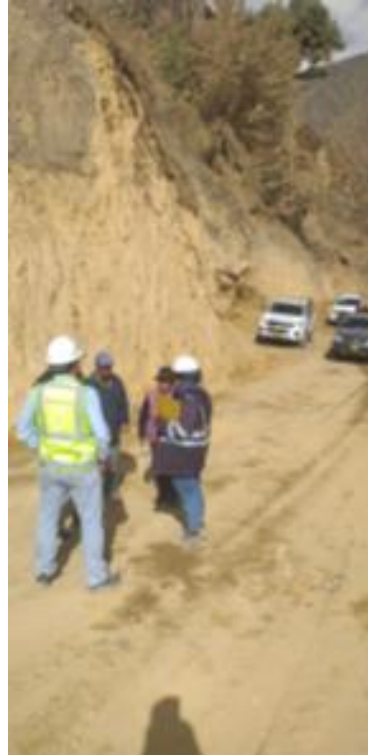
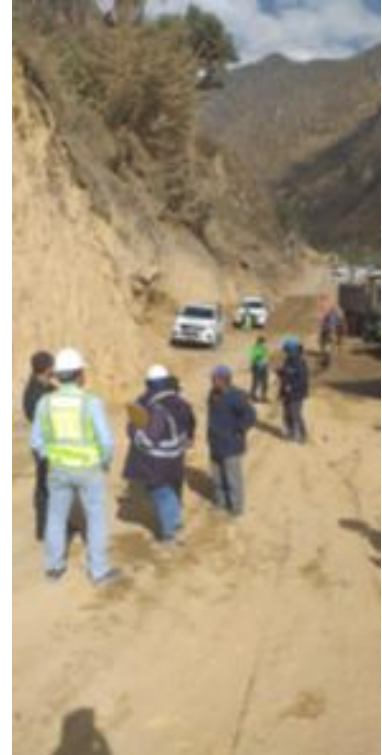
PROGRESIVA KM. 21+900

VISITA DE SEGUIMIENTO Y MONITOREO AL TRAMO 2 ( OBRAS INICIALES) :  
CONSTATAcion POLICIAL EN LA SALIDA DEL POBLADO CULLHUAY**CDescripcion** :

En la progresiva Km. 21+900 se realiza visita a la salida del poblado de CULLHUAY acompañando al especialista social de la Supervisión: Lic. Carlos Banda y una Comisión policial para la realización de constatación policial en la salida del poblado de CULLHUAY, donde dos propietarios del sector, se oponen e interfieren la ejecución de trabajos de corte de explanación de acuerdo al expediente técnico.

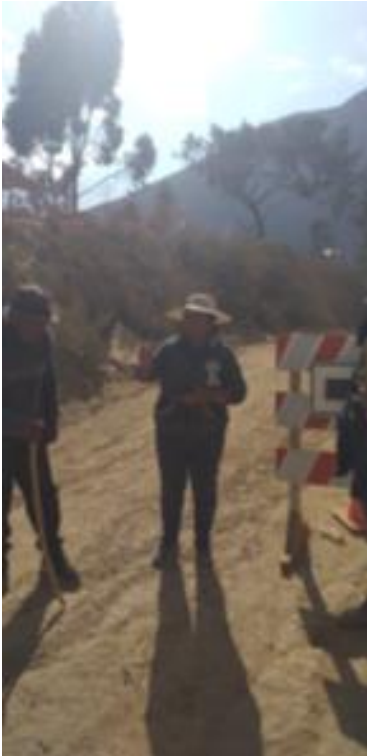
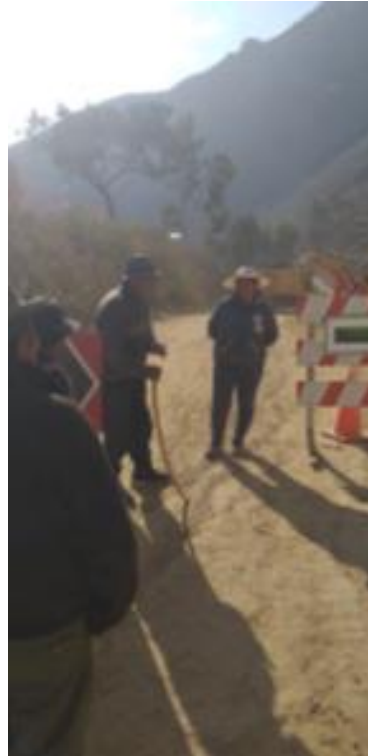
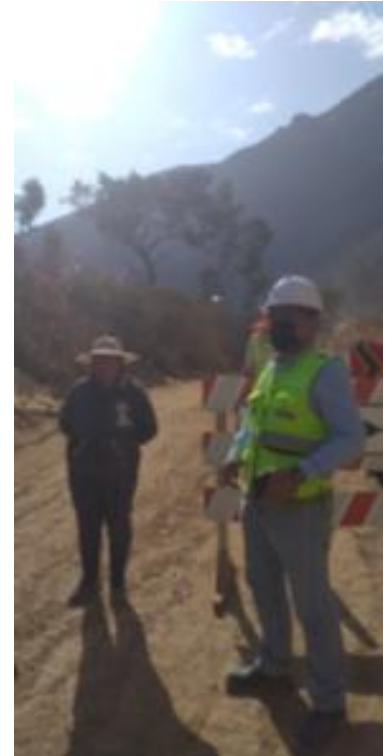
PROGRESIVA KM. 21+880

VISITA DE SEGUIMIENTO Y MONITOREO AL TRAMO 2 ( OBRAS INICIALES) :  
CONSTATAcion POLICIAL EN LA SALIDA DEL POBLADO CULLHUAY**CDescripcion** :

En la progresiva Km. 21+900 se realiza visita a la salida del poblado de CULLHUAY acompañando al especialista social de la Supervisión: Lic. Carlos Banda y una Comisión policial para la realización de constatación policial en la salida del poblado de CULLHUAY, donde dos propietarios del sector, se oponen e interfieren la ejecución de trabajos de corte de explanación de acuerdo al expediente técnico. Los propietarios o poseionarios conversan con los actuales representantes de Comunidad y con el especialista Social de la Supervisión para que dejen trabajar a la Contratista, que el día 6 de Noviembre se realizará una reunión de la Comunidad y se tratara el tema de pago de los poseionarios afectados.

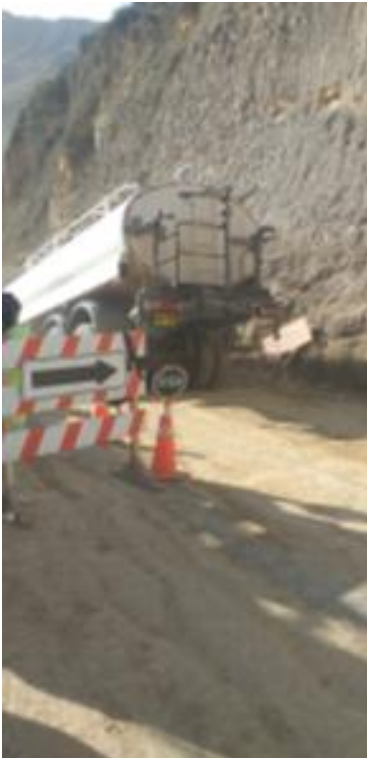
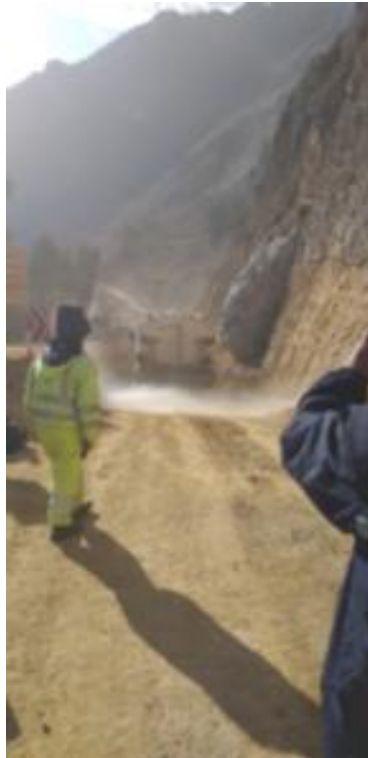
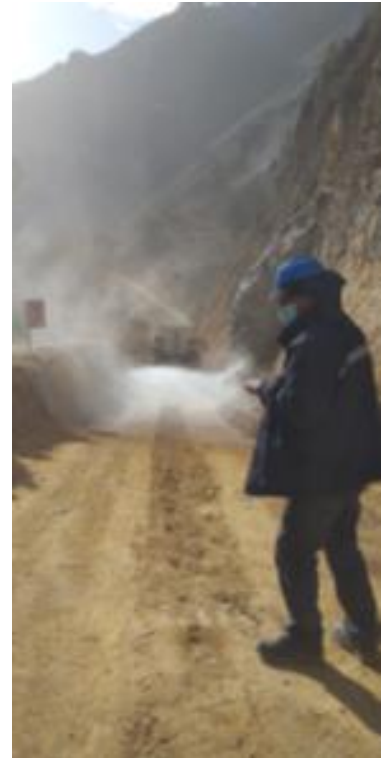
PROGRESIVA KM. 21+800 AL KM. 22+000  
VISITA DE SEGUIMIENTO Y MONITOREO AL TRAMO 2 ( OBRAS INICIALES ) :  
REGADO DE LA VIA EN SECTOR CULLHUAY

En la progresiva Km. 21+800 al Km. 22+000 se realiza el regado de la vía en el sector del poblado de Cullhuay, se utiliza un Camión Cisterna, trabaja 1 conductor

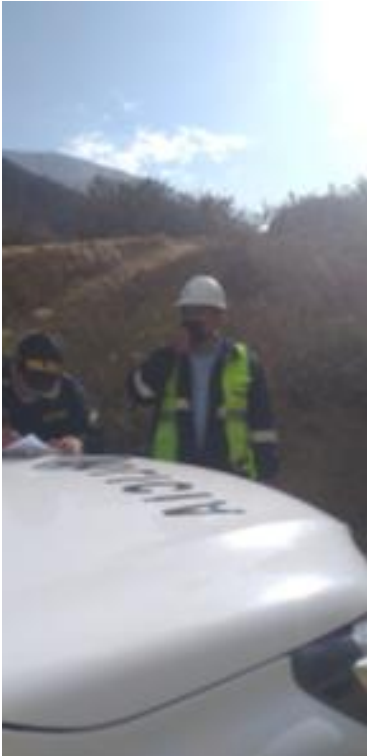
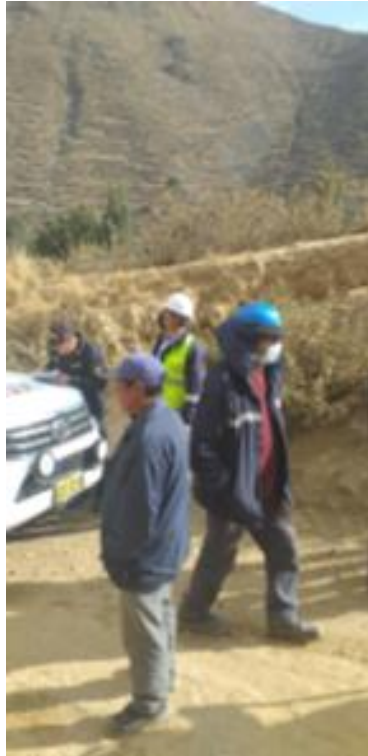
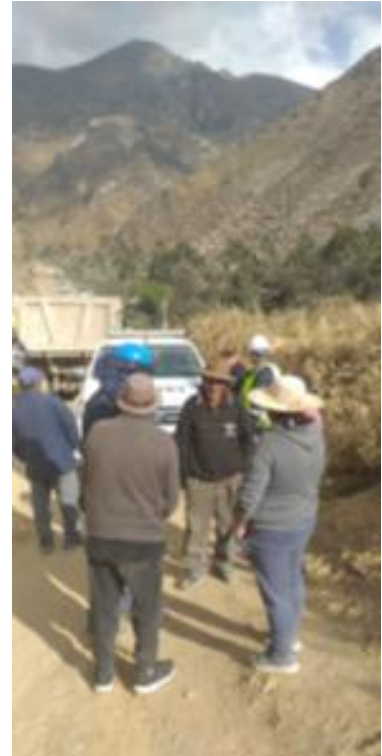
PROGRESIVA KM. 21+900

VISITA DE SEGUIMIENTO Y MONITOREO AL TRAMO 2 ( OBRAS INICIALES) :  
CONSTATAcion POLICIAL EN LA SALIDA DEL POBLADO CULLHUAY**CDescripcion** :

En la progresiva Km. 21+900 se realiza visita a la salida del poblado de CULLHUAY acompañando al especialista social de la Supervisión: Lic. Carlos Banda y una Comisión policial para la realización de constatación policial en la salida del poblado de CULLHUAY, donde dos propietarios del sector, se oponen e interfieren la ejecución de trabajos de corte de explanación de acuerdo al expediente técnico. Se realiza la constatación policial, donde están presentes los especialistas sociales de la Supervisión y Contratista, Especialistas Ambiental de la Supervisión y Contratista, representantes de la Comunidad de Cullhuay, los representantes de la Comisión Policial y las personas que se oponen a que continuen los trabajos.

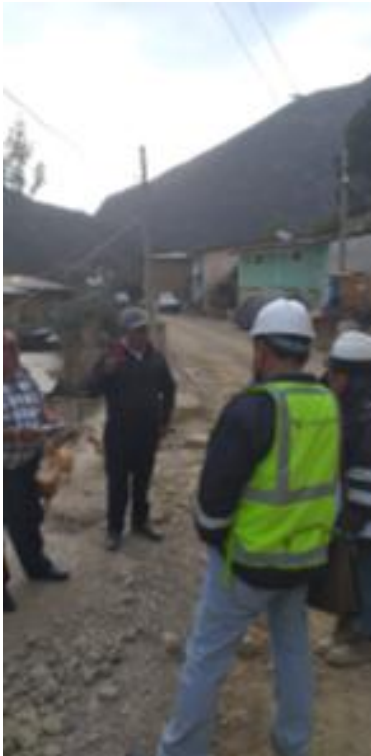
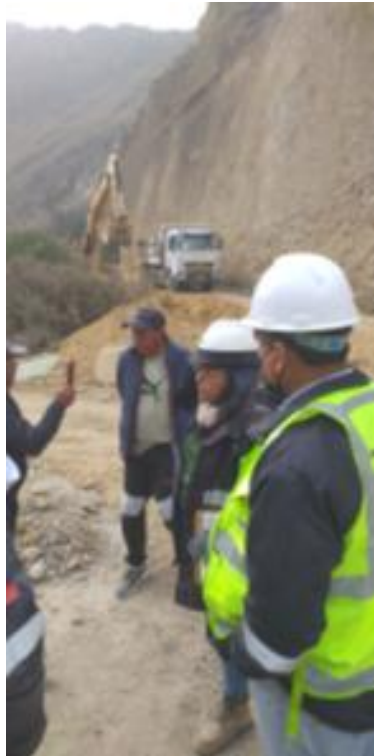
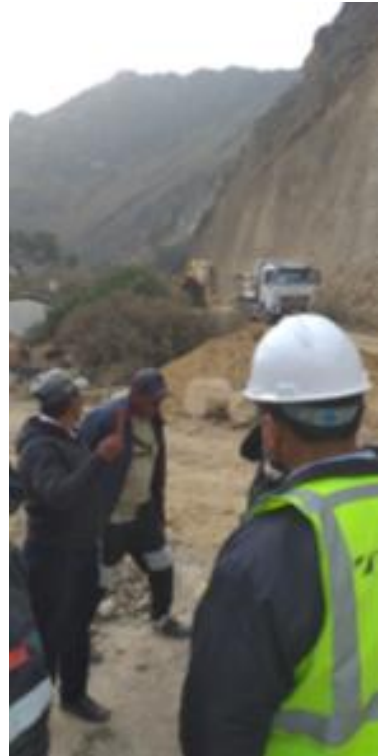
PROGRESIVA KM. 21+980  
VISITA DE SEGUIMIENTO Y MONITOREO AL TRAMO 2 ( OBRAS INICIALES) : POBLADOR QUE SE OPONE A LA EJECUCION DE LA OBRA EN LA SALIDA DEL POBLADO CULLHUAY

En la progresiva Km. 21+980 se realiza visita a la salida del poblado de CULLHUAY acompañando al especialista social de la Supervisión: Lic. Carlos Banda y una Comisión policial para la realización de constatación policial en la salida del poblado de CULLHUAY, donde dos propietarios del sector, se oponen e interfieren la ejecución de trabajos de corte de explanación de acuerdo al expediente técnico. Los propietarios o poseionarios se oponen a la ejecución del corte de explanación de la vía, porque el representante o anterior presidencia de la Comunidad de Cullhuay no le han pagado su terreno o casa a ser afectada el cual ya fué cancelado. Reclamando también la posible afectación de sus viviendas.
