## BITACORA ELECTRÓNICA DE OBRA

Confirma Bitacora:	Nro Informe:	Fecha Informe:	Nombre De La Obra:	Personal Encargado:
Si	Nº 218-PVN - MJQ Y - 2022	26 - 10 - 2022	MEJORAMIENTO DE LA CARRETERA HUANUCO-CONOCOCHA, SECTOR: HUANUCO-LA UNION-HUALLANCA, RUTA PE-3N, HUANUCO - LA UNION - HUALLANCA, TR 3	MICHAEL JESUS QUISPE YAURI.

OBRA: MEJORAMIENTO, CONSERVACIÓN POR NIVELES DE SERVICIO Y OPERACIÓN DEL CORREDOR VIAL: HUANUCO – LA UNIÓN – HUALLANCA – DV. ANTAMINA/ EMP. PE-3N (TINGO CHICO) – NUEVAS FLORES – LLATA – ANTAMINA, TRAMO III.

ENTIDAD: PROVÍAS NACIONAL / SUBDIRECCIÓN DE OBRAS DE CARRETERAS

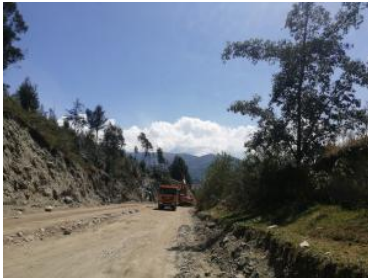
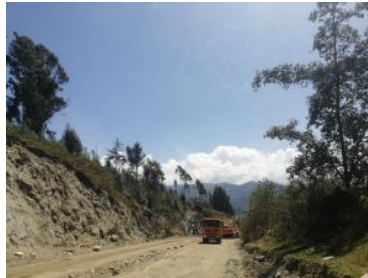
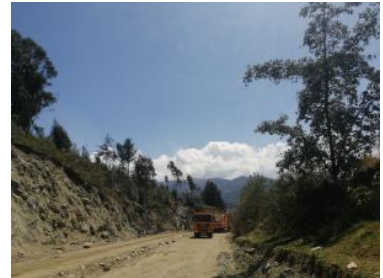
PROGRESIVA: KM 109+720

CORTE DE TALUD

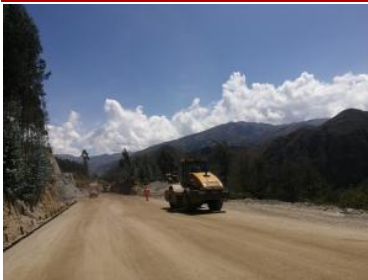
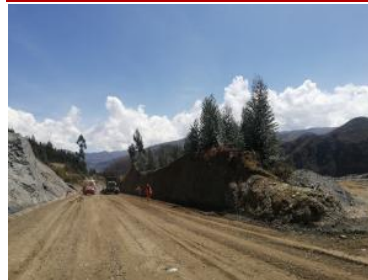
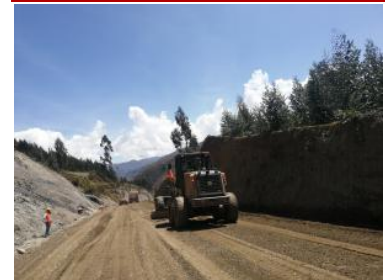
PROGRESIVA: KM 107+700

CONSTRUCCIÓN SUB RASANTE

SE VERIFICA LOS TRABAJOS DE CONFORMACIÓN EN LA SUBRASANTE

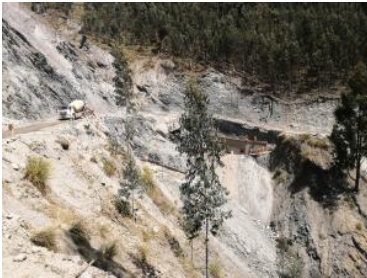
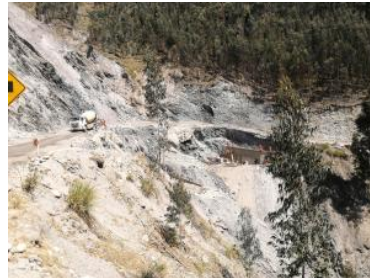
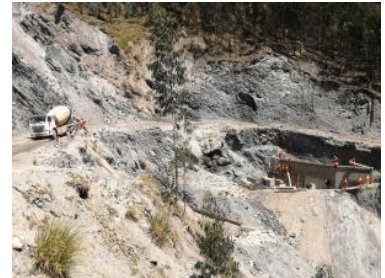
PROGRESIVA: KM 105+710 AL KM 105+735

CONSTRUCCIÓN DEL PUENTE S/N

SECCIÓN COMPUESTA VIGA METÁLICA- LOSA DE CONCRETO

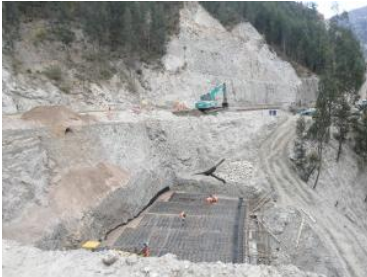
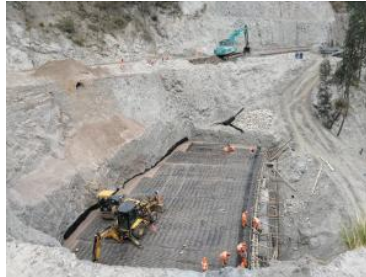
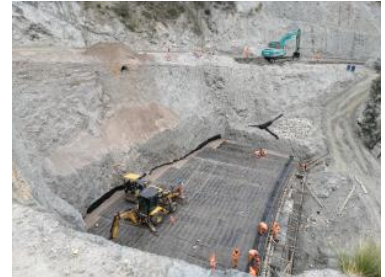
PROGRESIVA: KM 104+915 AL KM 104+952

CONSTRUCCIÓN DE MURO SUELO REFORZADO

EXCAVACIÓN, RELLENO POR CAPAS Y ELIMINACIÓN DEL TERRENO NATURAL

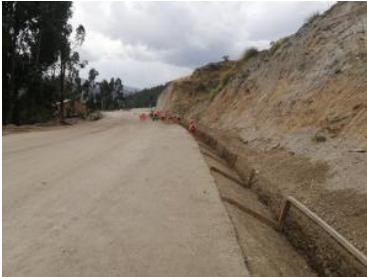
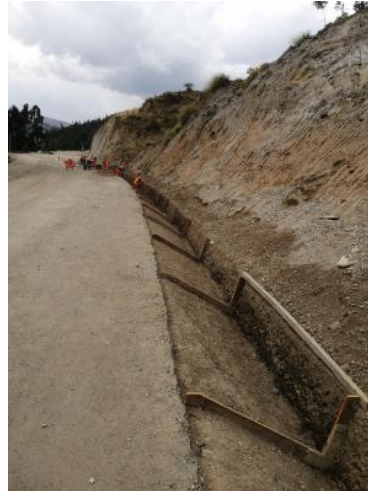
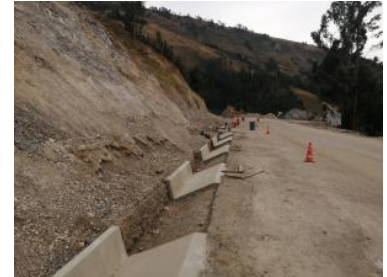
PROGRESIVA: KM 106+000 AL KM 106+167

CONSTRUCCIÓN DE CUNETAS

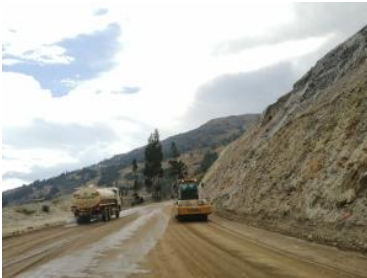
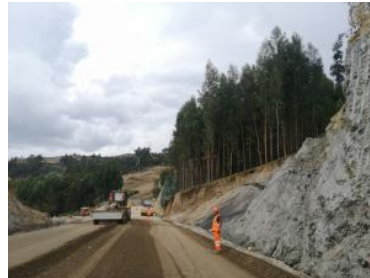
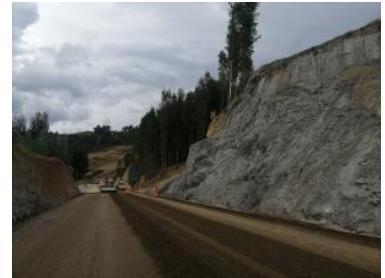
PROGRESIVA: KM 106+850

CONSTRUCCIÓN SUB RASANTE

SE VERIFICA LOS TRABAJOS DE CONFORMACIÓN EN LA SUBRASANTE
