## BITACORA ELECTRÓNICA DE OBRA

Confirma Bitacora:	Nro Informe:	Fecha Informe:	Nombre De La Obra:	Personal Encargado:
Si	Nº 219-PVN - MJQ Y - 2022	27 - 10 - 2022	MEJORAMIENTO DE LA CARRETERA HUANUCO-CONOCOCHA, SECTOR: HUANUCO-LA UNION-HUALLANCA, RUTA PE-3N, HUANUCO - LA UNION - HUALLANCA, TR 3	MICHAEL JESUS QUISPE YAURI.

OBRA: MEJORAMIENTO, CONSERVACIÓN POR NIVELES DE SERVICIO Y OPERACIÓN DEL CORREDOR VIAL: HUANUCO – LA UNIÓN – HUALLANCA – DV. ANTAMINA/ EMP. PE-3N (TINGO CHICO) – NUEVAS FLORES – LLATA – ANTAMINA, TRAMO III.

(TINGO CHICO - LA UNIÓN - HUALLANCA) TRAMO III DEL KM 102+819 AL KM 150+421  
LONG: 47.602 KM

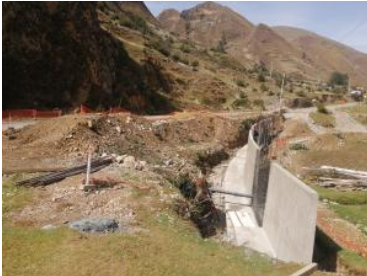
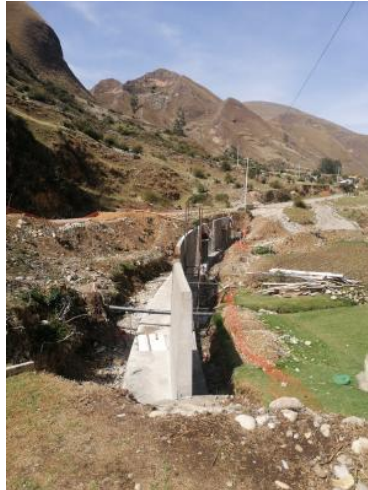
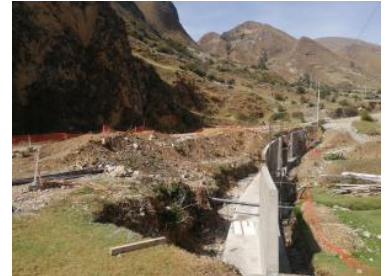
PROGRESIVA: KM 137+080

CONSTRUCCIÓN MURO DE CONTENCIÓN – (MCA)

EXCAVACIÓN Y ELIMINACIÓN DEL TERRENO NATURAL

ENCOFRADO DEL MURO CON PANELES FENÓLICOS METALICOS

COLOCACIÓN DE CONCRETO PARA SOLADO DE F'C = 100 KG/CM2

COLOCACIÓN DE CONCRETO PARA ZAPATA DE F'C = 210 KG/CM2

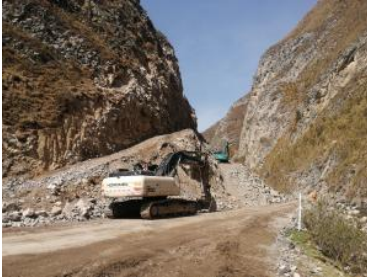
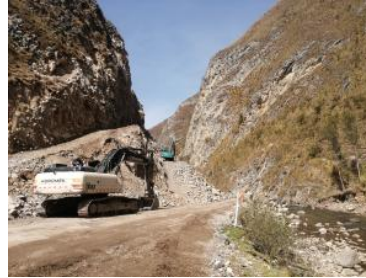
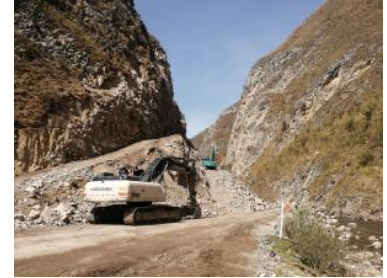
PROGRESIVA: KM 142+020

CORTE DE TALUD

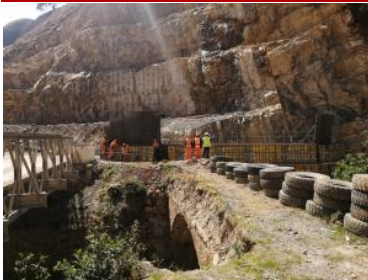
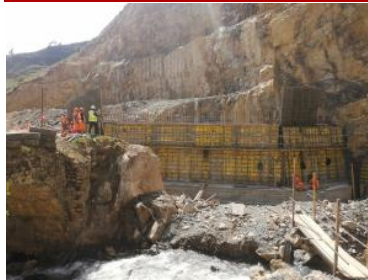
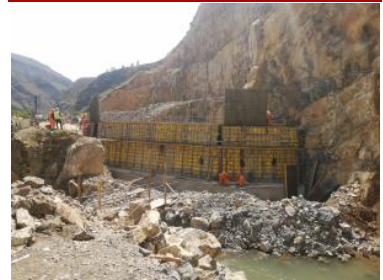
PROGRESIVA: KM 140+670 AL KM 140+700.50

CONSTRUCCIÓN DEL PUENTE CHARAN

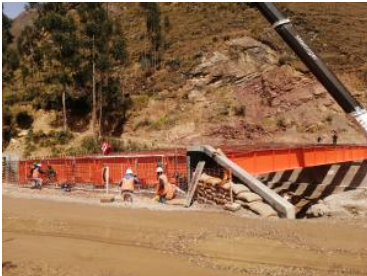
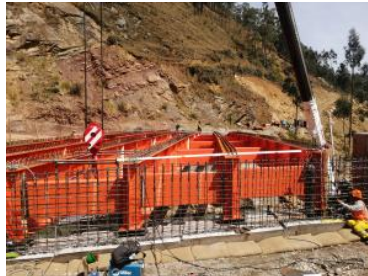
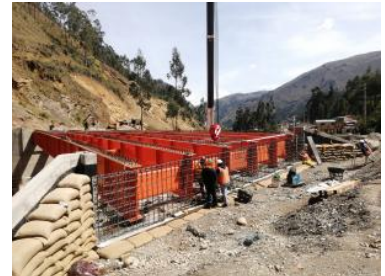
PROGRESIVA: KM 132+097.25 AL KM 132+130.75

CONSTRUCCIÓN DEL PUENTE UNIÓN

SECCIÓN COMPUESTA VIGA METÁLICA- LOSA DE CONCRETO

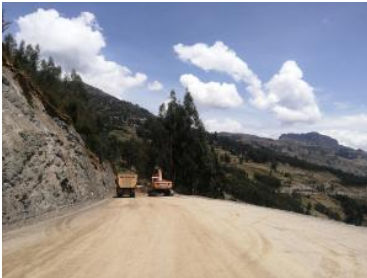
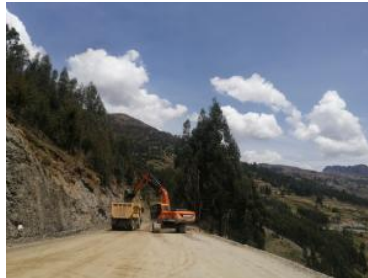
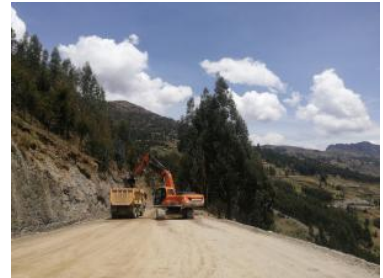
PROGRESIVA: KM 108+400

CONSTRUCCIÓN SUB RASANTE

MEJORAMIENTO DEL SUELO A NIVEL DE SUB RASANTE

SE VERIFICA LOS TRABAJOS DE CONFORMACIÓN EN LA SUBRASANTE

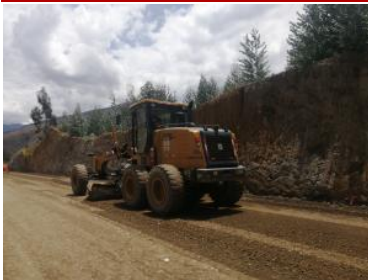
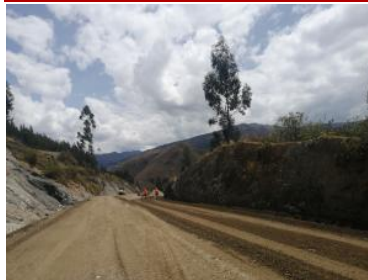
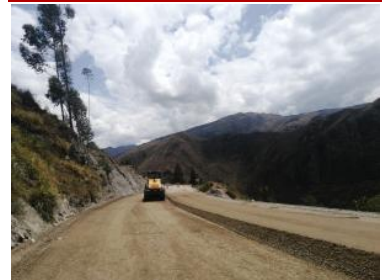
PROGRESIVA: KM 107+38

CONSTRUCCIÓN SUB RASANTE

MEJORAMIENTO DEL SUELO A NIVEL DE SUB RASANTE

SE VERIFICA LOS TRABAJOS DE CONFORMACIÓN EN LA SUBRASANTE

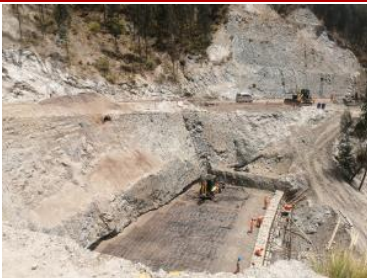
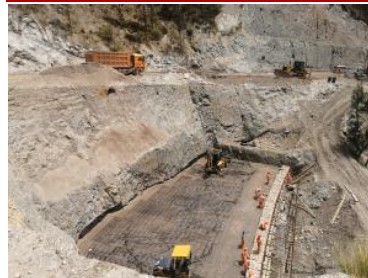
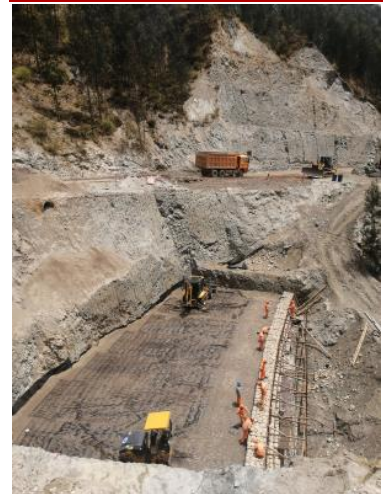
**Actividades:**PROGRESIVA: KM 104+915 AL KM 104+952  
CONSTRUCCIÓN DE MURO SUELO REFORZADO

EXCAVACIÓN, RELLENO POR CAPAS Y ELIMINACIÓN DEL TERRENO NATURAL
