BITACORA ELECTRÓNICA DE OBRA

Confirma Bitacora:	Nro Informe:	Fecha Informe:	Nombre De La Obra:	Personal Encargado:
Si	N ^o 220-PVN - MJQ Y - 2022	28 - 10 - 2022	MEJORAMIENTO DE LA CARRETERA HUANUCO-CONOCOCHA, SECTOR: HUANUCO-LA UNION-HUALLANCA, RUTA PE-3N, HUANUCO - LA UNION - HUALLANCA, TR 3	MICHAEL JESUS QUISPE YAURI.

OBRA: MEJORAMIENTO, CONSERVACIÓN POR NIVELES DE SERVICIO Y OPERACIÓN DEL CORREDOR VIAL: HUÁNUCO – LA UNIÓN – HUALLANCA – DV. ANTAMINA/ EMP. PE-3N (TINGO CHICO) – NUEVAS FLORES – LLATA – ANTAMINA, TRAMO III.

(TINGO CHICO - LA UNIÓN - HUALLANCA) TRAMO III DEL KM 102+819 AL KM 150+421
LONG: 47.602 KM

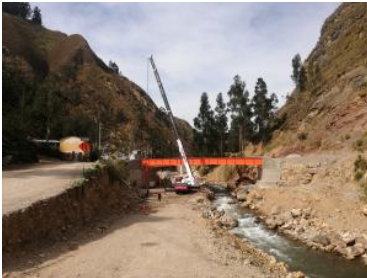
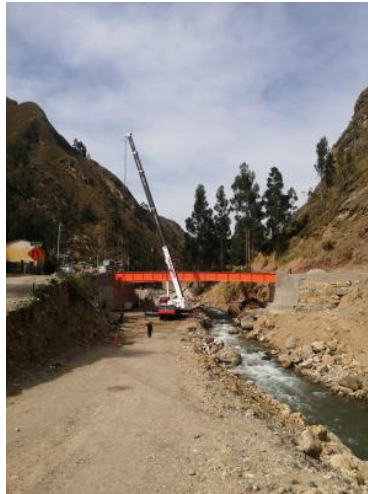
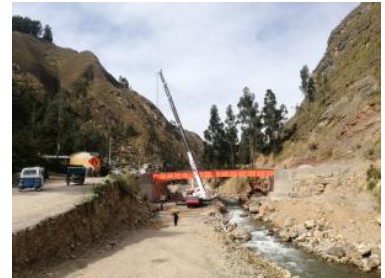
PROGRESIVA: KM 132+097.25 AL KM 132+130.75

CONSTRUCCIÓN DEL PUENTE UNIÓN

SECCIÓN COMPUESTA VIGA METÁLICA- LOSA DE CONCRETO

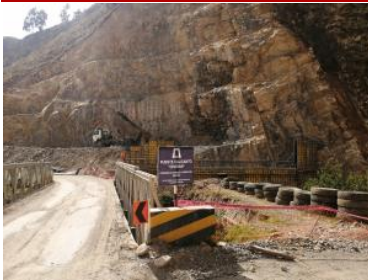
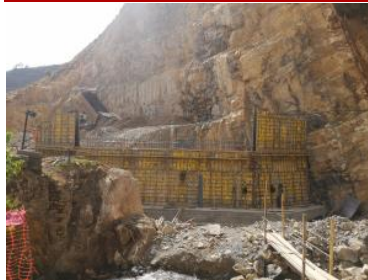
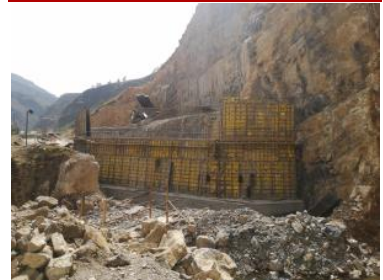
PROGRESIVA: KM 140+670 AL KM 140+700.50

EN EL PUENTE CHARÁN, UBICADO EN EL KM.140+685, EL PERSONAL OBRERO DE CR20, DEL ÁREA DE FIERRERÍA, INICIARON LOS TRABAJOS DE COLOCACIÓN DE ACEROS EN CIMENTACIÓN DEL ESTRIBO DERECHO.

CONSTRUCCIÓN DEL PUENTE CHARAN

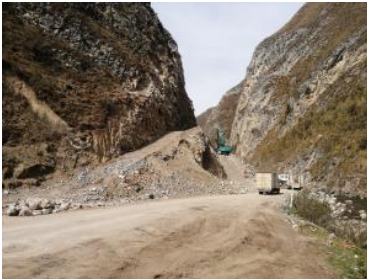
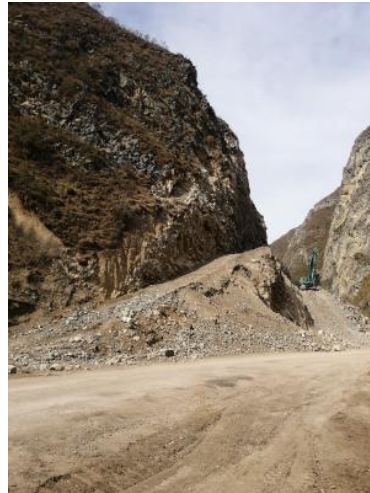
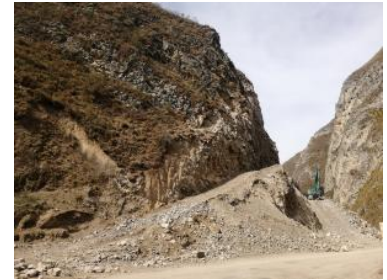
PROGRESIVA: KM 141+980

CORTE DE TALUD

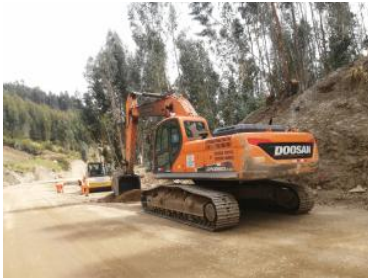
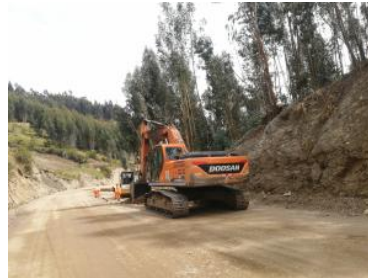
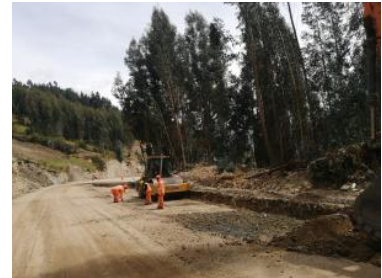
PROGRESIVA: KM 107+800

CONSTRUCCIÓN SUB RASANTE

SE VERIFICA LOS TRABAJOS DE CONFORMACIÓN EN LA SUBRASANTE

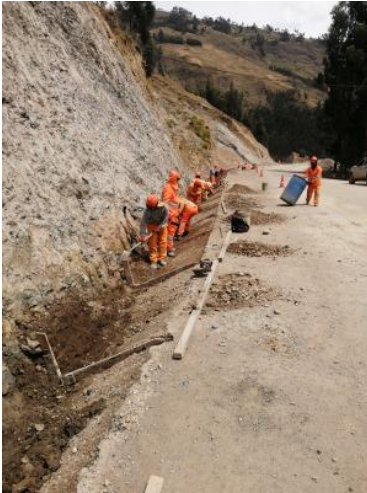
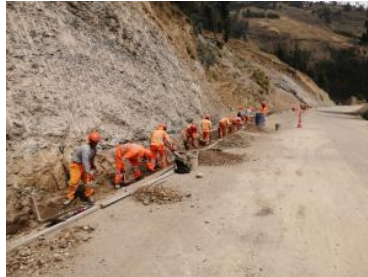
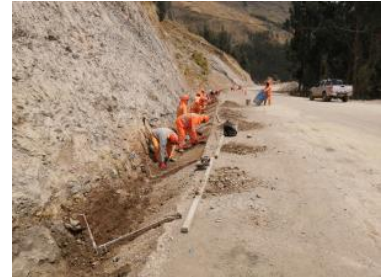
PROGRESIVA: KM 106+260

CONSTRUCCIÓN DE CUNETAS

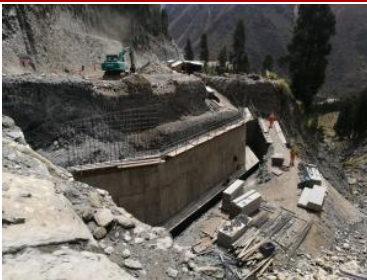
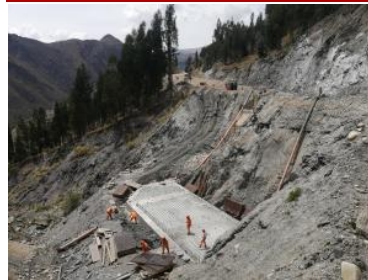
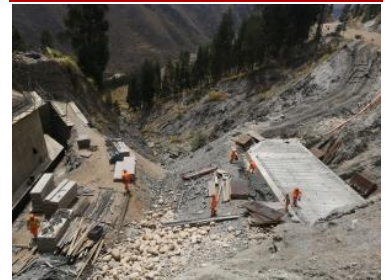
PROGRESIVA: KM 105+710 AL KM 105+735

CONSTRUCCIÓN DEL PUENTE S/N

SECCIÓN COMPUESTA VIGA METÁLICA- LOSA DE CONCRETO

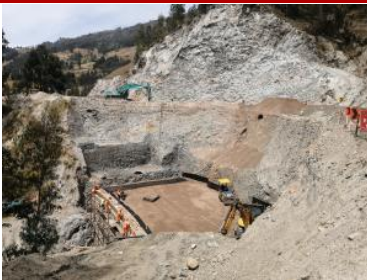
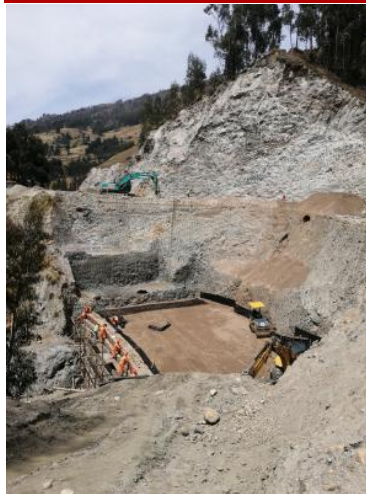
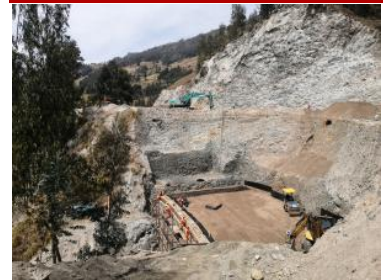
PROGRESIVA: KM 104+915 AL KM 104+952

CONSTRUCCIÓN DE MURO SUELO REFORZADO

EXCAVACIÓN, RELLENO POR CAPAS Y ELIMINACIÓN DEL TERRENO NATURAL
