BITACORA ELECTRÓNICA DE OBRA

OBRA: MEJORAMIENTO, CONSERVACIÓN POR NIVELES DE SERVICIO Y OPERACIÓN DEL CORREDOR VIAL: HUÁNUCO – LA UNIÓN – HUALLANCA – DV. ANTAMINA/ EMP. PE-3N (TINGO CHICO) – NUEVAS FLORES – LLATA – ANTAMINA, TRAMO III.

(TINGO CHICO - LA UNIÓN - HUALLANCA) TRAMO III DEL KM 102+819 AL KM 150+421
LONG: 47.602 KM

SUPERVISIÓN DE OBRA: CONSORCIO SUPERVISOR LOUIS BERGER-HOB, CONTRATO DE SUPERVISIÓN DE OBRA: N° 144-2018-MTC/20.2

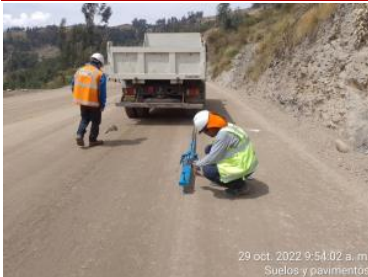
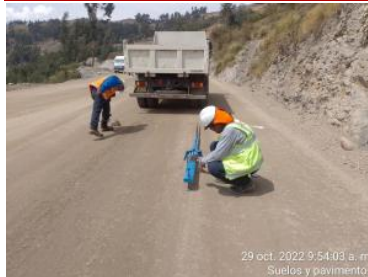
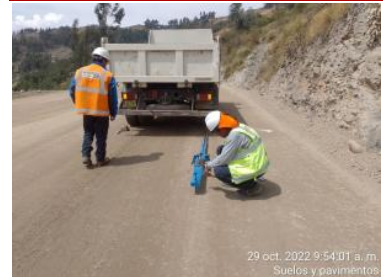
PROGRESIVA: KM 107+400 AL KM 107+610

VIGA BENKELMAN

SE REALIZA EL ENSAYO DE DEFLECTOMETRÍA (CAMIÓN VIGA BENKELMAN) EN LA CARPETA ASFÁLTICA

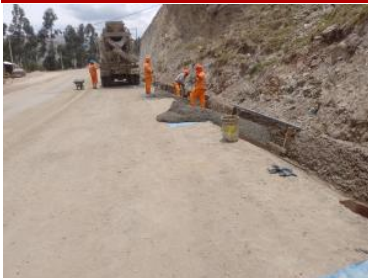
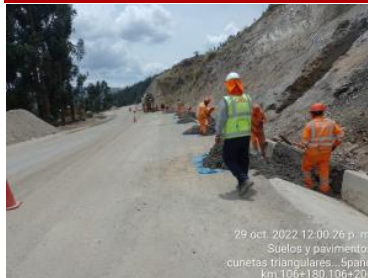
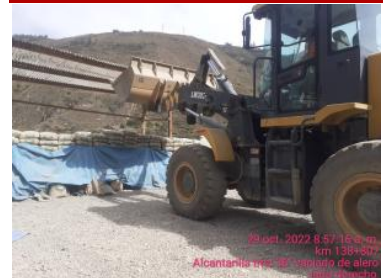
PROGRESIVA: KM 106+180 AL KM 106+206

CUNETAS

CONSTRUCCIÓN DE CUNETAS

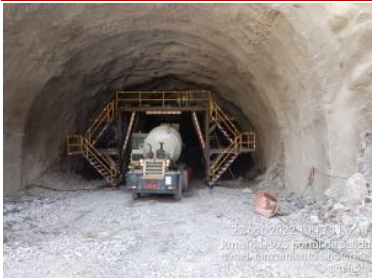
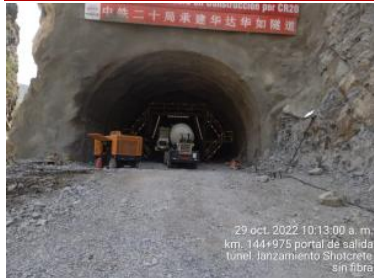
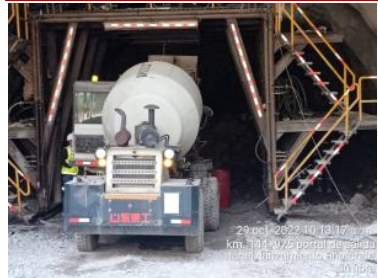
PROGRESIVA: KM 144+390 AL KM 144+970: LONG. = 580 M

TUNEL HUACTAHUARU

PERFORACIÓN DE ROCAS CON MAQUINARIAS

TRABAJOS DE MOVIMIENTO DE TIERRA Y ACCESOS DE ENTRADA Y SALIDA DE TUNEL HUACTAHUARU

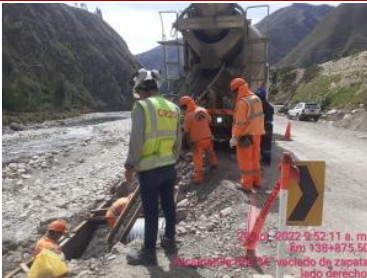
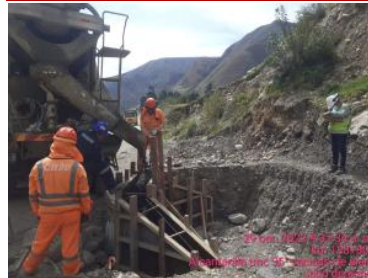
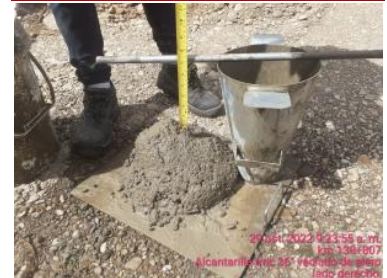
PROGRESIVA: KM 138+807

CONSTRUCCIÓN DE ALCANTARILLA – (TMC)

EXCAVACIÓN PARA CONSTRUCCIÓN DE ALCANTARIA DE TUBERÍA METÁLICA CORRUGADA (TMC)

SE VERIFICA EL COLOCADO DE CONCRETO DE F'C=175 KG/CM2 EN LAS ALCANTARILLAS

ALC. TMC Ø 36", SE PROCEDIO CON LA COLOCACIÓN DE CONCRETO F'C.175 KG/CM2, EN EL CABEZAL CON ALAS DE SALIDA
