## BITACORA ELECTRÓNICA DE OBRA

Confirma Bitacora:	Nro Informe:	Fecha Informe:	Nombre De La Obra:	Personal Encargado:
Si	N <sup>o</sup> 225-PVN - MJQ Y - 2022	04 - 11 - 2022	MEJORAMIENTO DE LA CARRETERA HUANUCO-CONOCOCHA, SECTOR: HUANUCO-LA UNION-HUALLANCA, RUTA PE-3N, HUANUCO - LA UNION - HUALLANCA, TR 3	MICHAEL JESUS QUISPE YAURI.

OBRA: MEJORAMIENTO, CONSERVACIÓN POR NIVELES DE SERVICIO Y OPERACIÓN DEL CORREDOR VIAL: HUÁNUCO – LA UNIÓN – HUALLANCA – DV. ANTAMINA/ EMP. PE-3N (TINGO CHICO) – NUEVAS FLORES – LLATA – ANTAMINA, TRAMO III.

(TINGO CHICO - LA UNIÓN - HUALLANCA) TRAMO III DEL KM 102+819 AL KM 150+421  
LONG: 47.602 KM

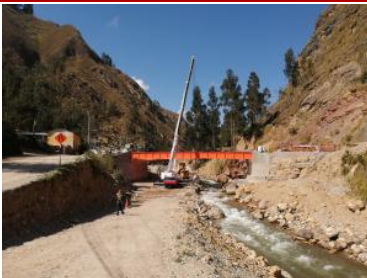
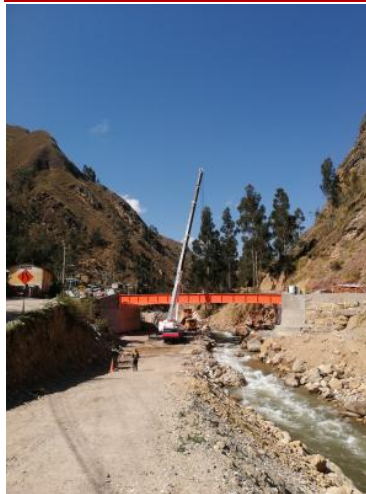
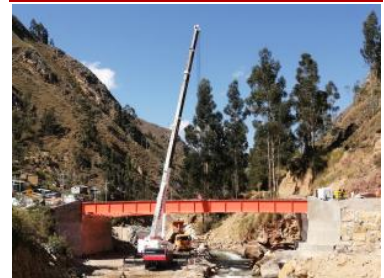
PROGRESIVA: KM 132+097.25 AL KM 132+130.75

CONSTRUCCIÓN DEL PUENTE UNIÓN

SECCIÓN COMPUESTA VIGA METÁLICA- LOSA DE CONCRETO

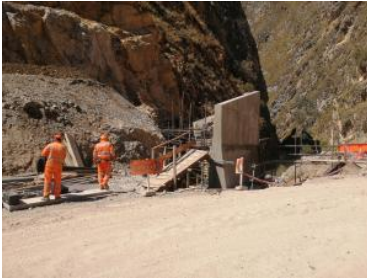
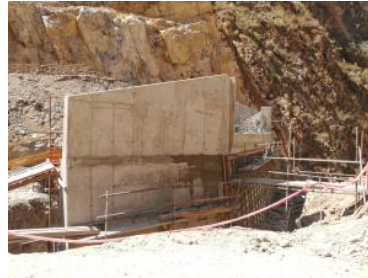
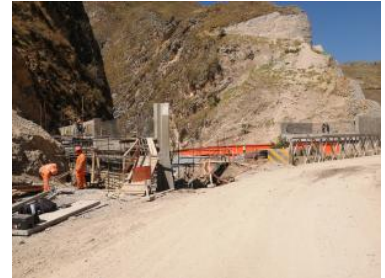
PROGRESIVA: KM 140+670 AL KM 140+700.50

CONSTRUCCIÓN DEL PUENTE CHARAN

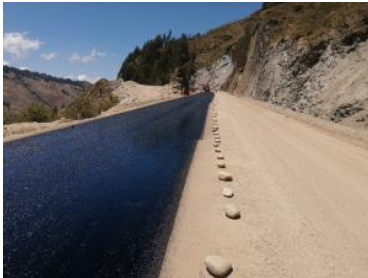
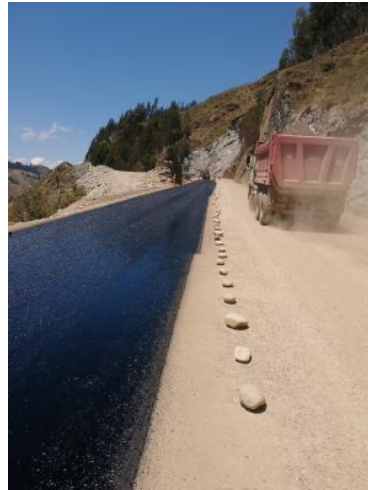
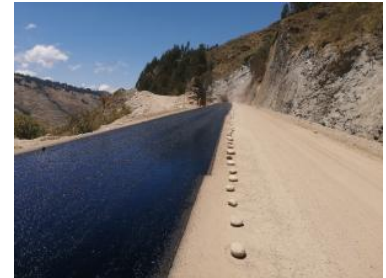
PROGRESIVA: KM 108+600

SE VERIFICA LOS TRABAJOS DE LIMPIEZA CON LA ESCOBA MECÁNICA Y COMPRESORA LA PLATAFORMA DONDE SERÁ COLOCADO DEL ASFALTO LIQUIDO MC 30 EN EL TRAMO LIBERADO CARRIL DERECHO

SE REALIZA EL CONTROL DE LAS UNIFORMIDAD DE LA SUPERFICIE EN EL TRAMO LIBERADO CARRIL DERECHO

SE VERIFICA EL COLOCADO DEL ASFALTO LIQUIDO MC-30 (IMPRIMACIÓN) EN EL TRAMO LIBERADO

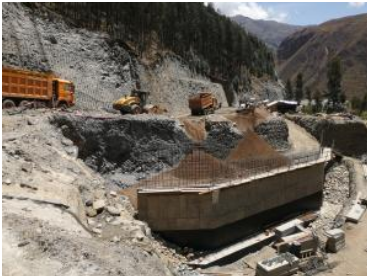
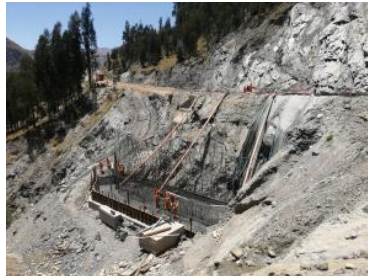
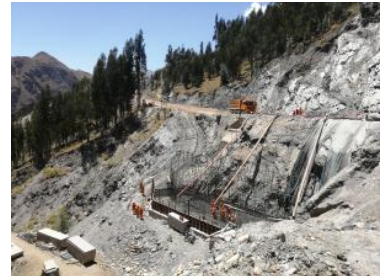
PROGRESIVA: KM 105+710 AL KM 105+735

CONSTRUCCIÓN DEL PUENTE S/N

SECCIÓN COMPUESTA VIGA METÁLICA- LOSA DE CONCRETO

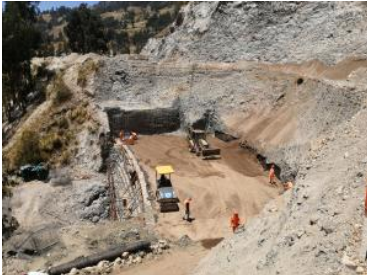
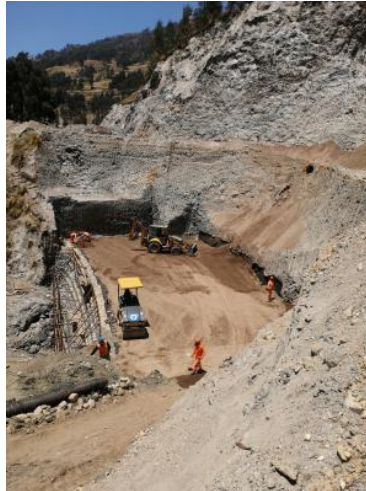
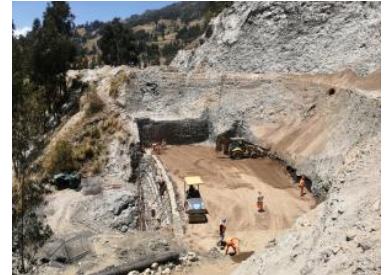
PROGRESIVA: KM 104+915 AL KM 104+952

CONSTRUCCIÓN DE MURO SUELO REFORZADO

EXCAVACIÓN, RELLENO POR CAPAS Y ELIMINACIÓN DEL TERRENO NATURAL

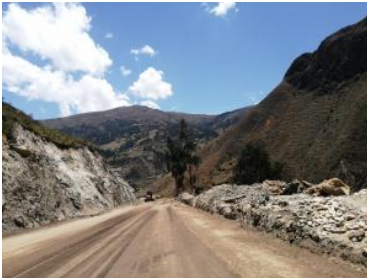
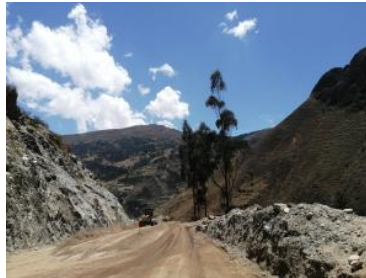
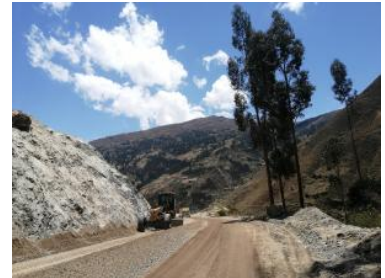
PROGRESIVA: KM 104+400

MEJORAMIENTO DEL SUELO A NIVEL DE SUB RASANTE

SE VERIFICA LOS TRABAJOS DE CONFORMACIÓN EN LA SUBRASANTE
