BITACORA ELECTRÓNICA DE OBRA

Confirma Bitacora:	Nro Informe:	Fecha Informe:	Nombre De La Obra:	Personal Encargado:
Si	N ^o 226-PVN - MJQ Y - 2022	05 - 11 - 2022	MEJORAMIENTO DE LA CARRETERA HUANUCO-CONOCOCHA, SECTOR: HUANUCO-LA UNION-HUALLANCA, RUTA PE-3N, HUANUCO - LA UNION - HUALLANCA, TR 3	MICHAEL JESUS QUISPE YAURI.

OBRA: MEJORAMIENTO, CONSERVACIÓN POR NIVELES DE SERVICIO Y OPERACIÓN DEL CORREDOR VIAL: HUÁNUCO – LA UNIÓN – HUALLANCA – DV. ANTAMINA/ EMP. PE-3N (TINGO CHICO) – NUEVAS FLORES – LLATA – ANTAMINA, TRAMO III.

(TINGO CHICO - LA UNIÓN - HUALLANCA) TRAMO III DEL KM 102+819 AL KM 150+421
LONG: 47.602 KM

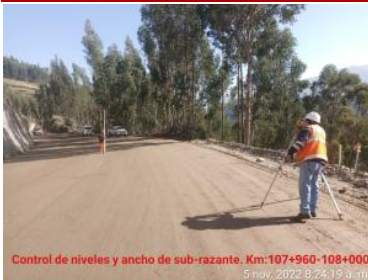
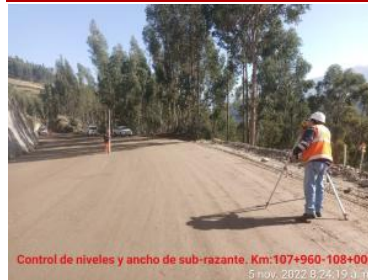
PROGRESIVA: KM 107+960 AL KM 108+000

SE VERIFICA LOS TRABAJOS DE CONFORMACIÓN EN LA SUBRASANTE

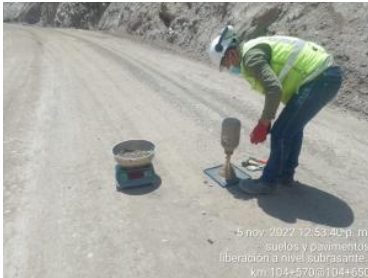
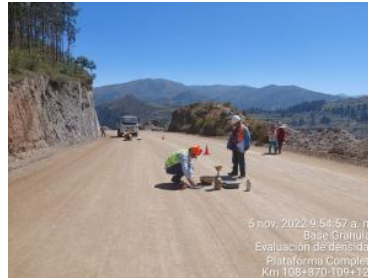
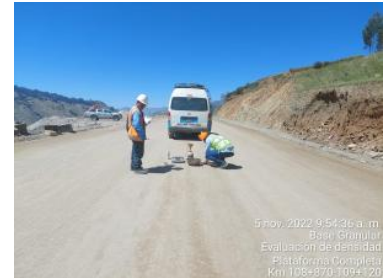
PROGRESIVA: KM 104+570

ENSAYO DE DENSIDAD Y PESO ESPECÍFICO DEL SUELO CON EL MÉTODO DE CONO Y ARENA

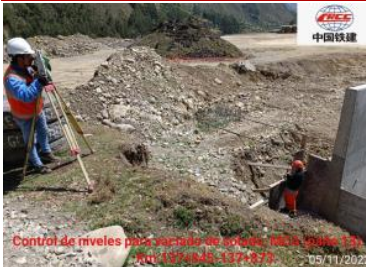
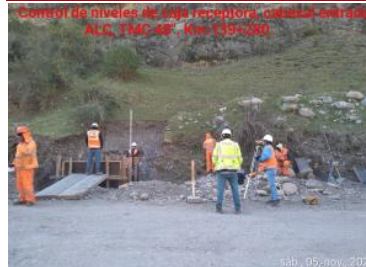
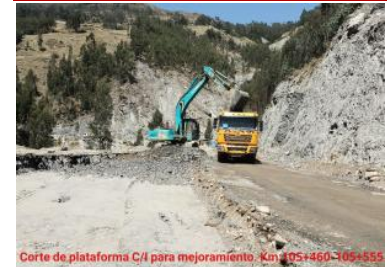
PROGRESIVA: KM 137+845 AL KM 137+873

SE VERIFICA EL COLOCADO DE CONCRETO DE F'C=175 KG/CM2 EN LAS ALCANTARILLAS

ALC. TMC Ø 36", SE PROCEDIO CON LA COLOCACIÓN DE CONCRETO F'C.175 KG/CM2, EN EL CABEZAL CON ALAS DE SALIDA
