BITACORA ELECTRÓNICA DE OBRA

REGISTRO DE LA BITACORA Y FOTO DEL CUADERNO DE OBRA

Confirma Bitacora:	Nro Informe:	Fecha Informe:	Nombre De La Obra:	Personal Encargado:
Si	117	07 - 11 - 2022	Corredor vial Lima-Canta-Huayllay-Dv. Cochamarca-Emp. PE 3N Obras de Rehabilitación y Mejoramiento	BORIS WALTER AYLLÓN CARCELÉN

NUMERO DE INFORME No. 0117
 CONTRATO DE OBRA: No. 103-2019-MTC/ 20 de fecha 24/09/2019
 EMPRESA CONTRATISTA: CHINA ROAD AND BRIDGE CORPORATION SUCURSAL PERU
 OBRA: SALDO DE OBRA: "MEJORAMIENTO, REHABILITACIÓN Y CONSERVACIÓN POR NIVELES DE SERVICIO Y OPERACIÓN DEL CORREDOR VIAL, LIMA – CANTA – HUAYLLAY – DV. COCHAMARCA – EMP. PE 3N" (SALDO DE OBRAS INICIALES (OI) TRAMO 2 CANTA - HUALLAY LONGITUD: 95.2 KMS.
 MONTO DE OBRAS INICIALES : 338,725,656.80
 SUPERVISOR: CONSORCIO CESEL - CAL Y MAYOR
 CONTRATO DE CONSULTORIA DE OBRA N° 077-2014-MTC/20) ADENDA No. 4 DE FECHA 24-09-2019
 VISITA DE SEGUIMIENTO Y MONITOREO A LAS OFICINAS DE LA SUPERVISION Y CONTRATISTA

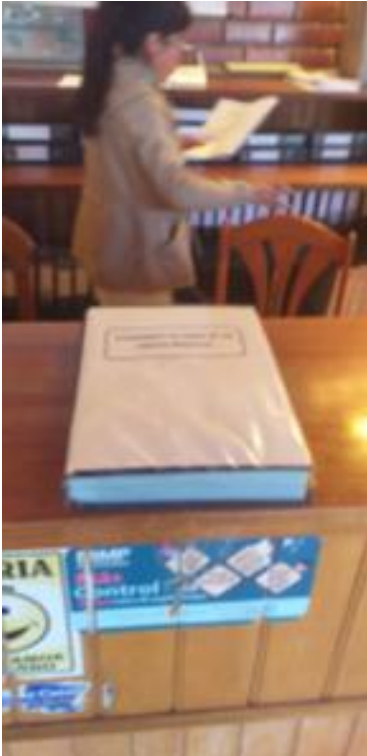
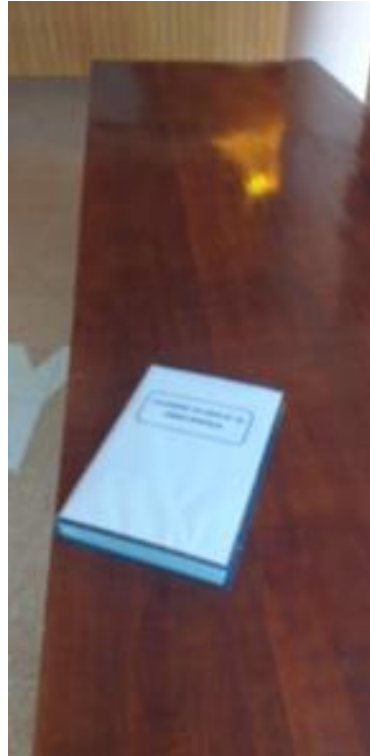
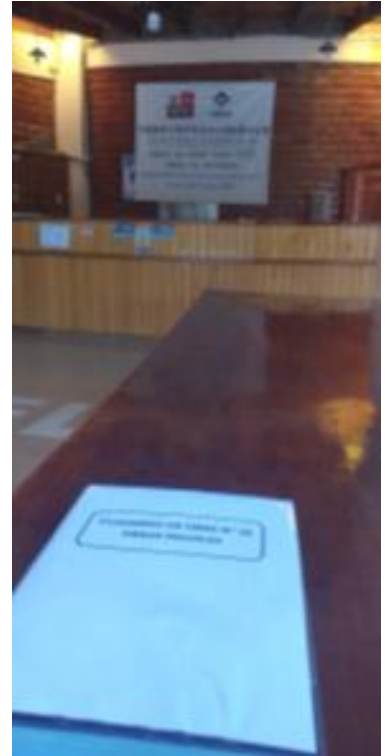
POBLADO DE CANTA PROGRESIVA KM. 0+150
VISITA DE SEGUIMIENTO Y MONITOREO AL TRAMO 2 (OBRAS INICIALES): VISITA
A OFICINA DE CONTRATISTA EN BUSCA DEL CUADERNO DE OBRA Y REUNION

En la progresiva Km. 0+150 en la salida del Poblado de Canta se realiza visita de seguimiento y monitoreo a las oficinas de la Contratista, en busca del cuaderno de obra en la Contratista, donde se logro acceso al cuaderno, se realizo reunión de trabajo para revisar situación de trámites de mayores cantidades que han sido observados por la Supervisión con el Ing. residente y Jefe de Oficina Técnica con la finalidad de que se subsanen las observaciones de los trámites de mayores cantidades.

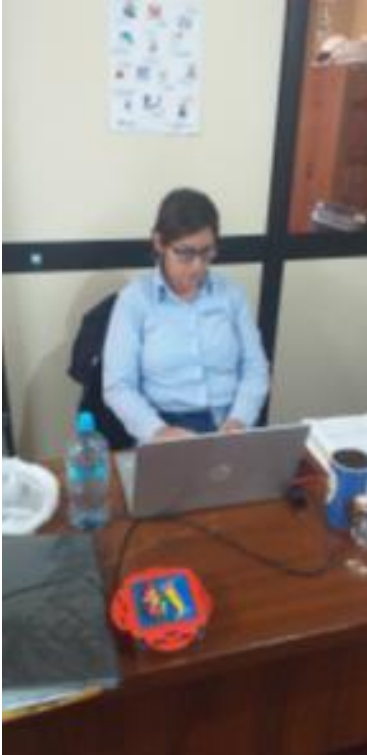
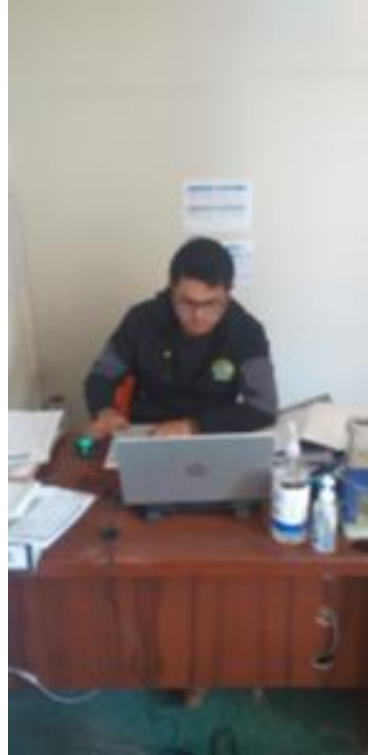
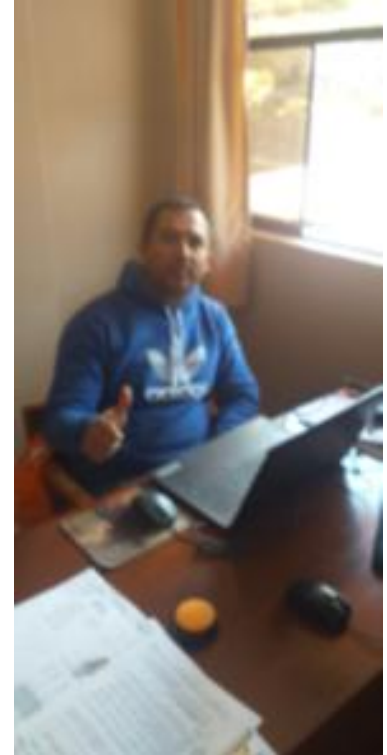
POBLADO DE CANTA
VISITA DE SEGUIMIENTO Y MONITOREO AL TRAMO 2 (OBRAS INICIALES):
CONSTATAION DE RECURSOS DE LA SUPERVISIÓN

En el Poblado de Canta se realiza visita de seguimiento y monitoreo al personal de la supervisión, donde se verifica la presencia del jefe de supervisión, especialistas, técnicos y personal administrativo realizando labores de oficina. Dia a dia se realiza el control de asistencia del personal de Supervisión

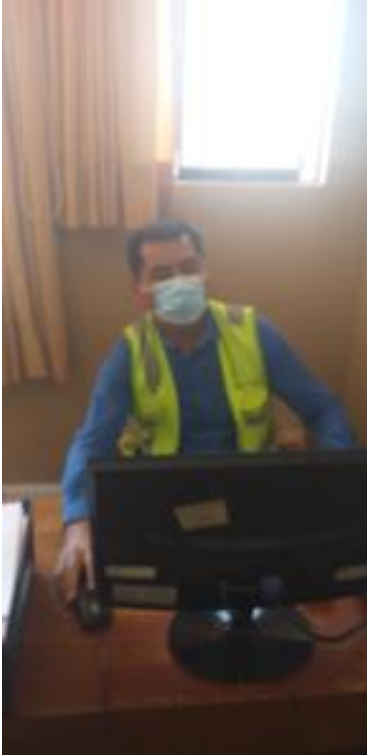
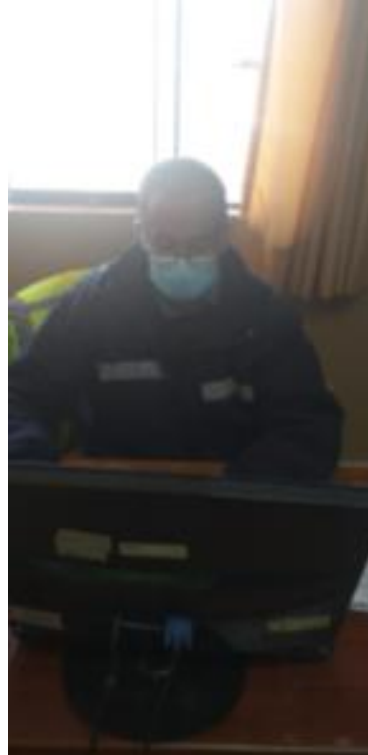
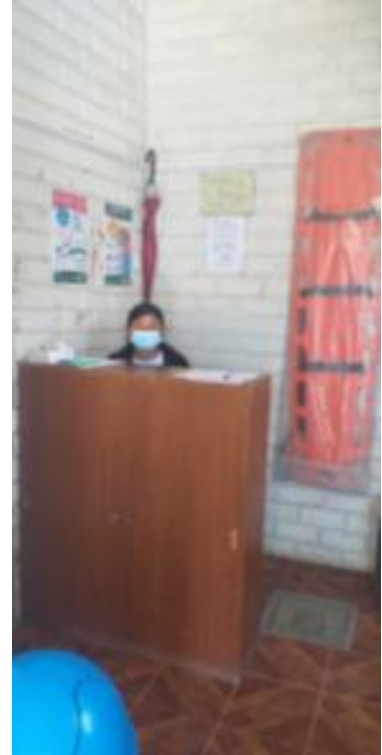
POBLADO DE CANTA
VISITA DE SEGUIMIENTO Y MONITOREO AL TRAMO 2 (OBRAS INICIALES):
CONSTATAION DE RECURSOS DE LA SUPERVISIÓN

En el Poblado de Canta se realiza visita de seguimiento y monitoreo al personal de la supervisión, donde se verifica la presencia de especialistas, técnicos y personal administrativo realizando labores de oficina. Dia a dia se realiza el control de asistencia del personal de Supervisión
