BITACORA ELECTRÓNICA DE OBRA

Confirma Bitacora: Si	Nro Informe: 119	Fecha Informe: 09 - 11 - 2022	Nombre De La Obra: Corredor vial Lima-Canta-Huayllay-Dv. Cochamarca-Emp. PE 3N Obras de Rehabilitación y Mejoramiento	Personal Encargado: BORIS WALTER AYLLÓN CARCELÉN		
Foto Bitacora:	Foto Bitacora 2:	Foto Bitacora 3:	Foto Bitacora 4:	Foto Bitacora 5:	Foto Bitacora 6:	
Ver imagen completa	Ver imagen completa	Ver imagen completa	Ver imagen completa	Ver imagen completa	Ver imagen completa

NUMERO DE INFORME No. 0119
CONTRATO DE OBRA: No. 103-2019-MTC/ 20 de fecha 24/09/2019
EMPRESA CONTRATISTA: CHINA ROAD AND BRIDGE CORPORATION SUCURSAL PERU
OBRA: SALDO DE OBRA: "MEJORAMIENTO, REHABILITACIÓN Y CONSERVACIÓN POR NIVELES DE SERVICIO Y OPERACIÓN DEL CORREDOR VIAL, LIMA – CANTA – HUAYLLAY – DV. COCHAMARCA – EMP.PE 3N" (SALDO DE OBRAS INICIALES (OI) TRAMO 2 CANTA - HUALLAY LONGITUD: 95.2 KMS.
MONTO DE OBRAS INICIALES : 338,725,656.80
SUPERVISOR: CONSORCIO CESEL - CAL Y MAYOR
CONTRATO DE CONSULTORIA DE OBRA N° 077-2014-MTC/20) ADENDA No. 4 DE FECHA 24-09-2019
VISITA DE SEGUIMIENTO Y MONITOREO A LAS OFICINAS DE LA SUPERVISION Y CONTRATISTA
VISITA DE SEGUIMIENTO Y MONITOREO AL TRAMO 2 (OBRAS INI

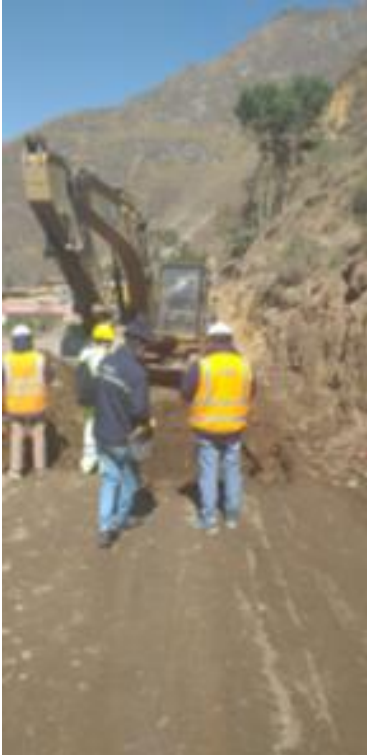
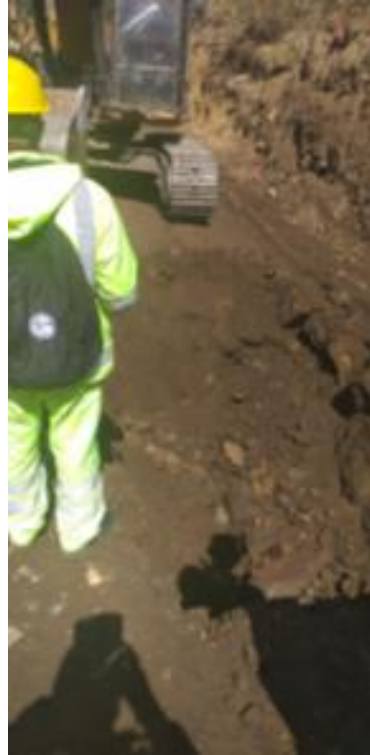
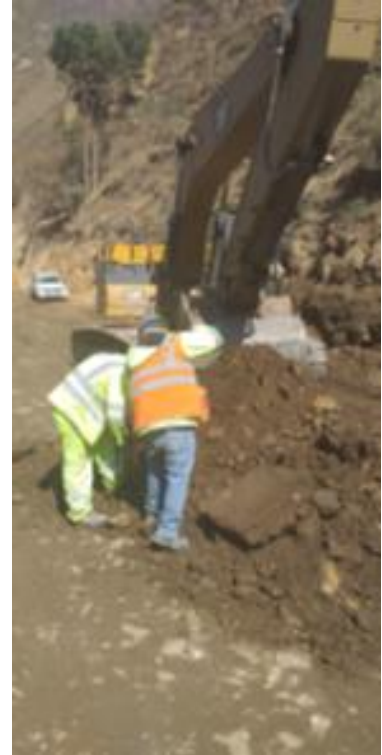
PROGRESIVA KM. 22+060

En la progresiva Km. 22+060 se realizan calicatas en el lado izquierdo de la vía, a nivel de subrasante, para decidir la ejecución de mejoramientos de suelos, se utiliza una excavadora de oruga, trabajan: 1 capataz, 1 operador, 2 obreros, estan presentes los técnicos de la supervisión y la especialista de suelos de la Contratista.

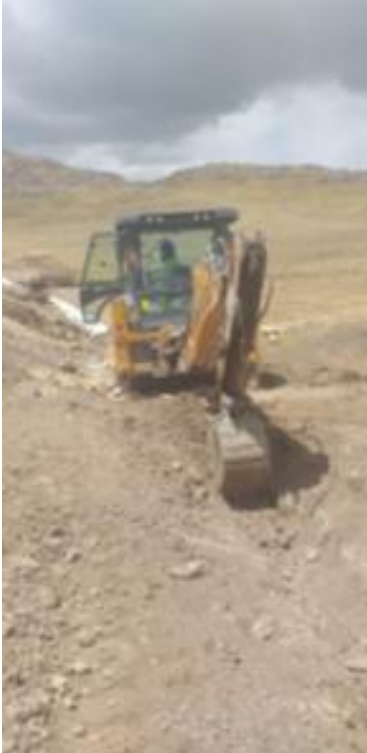
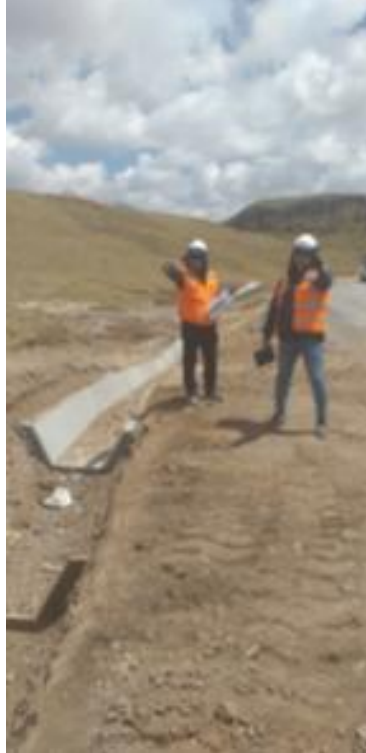
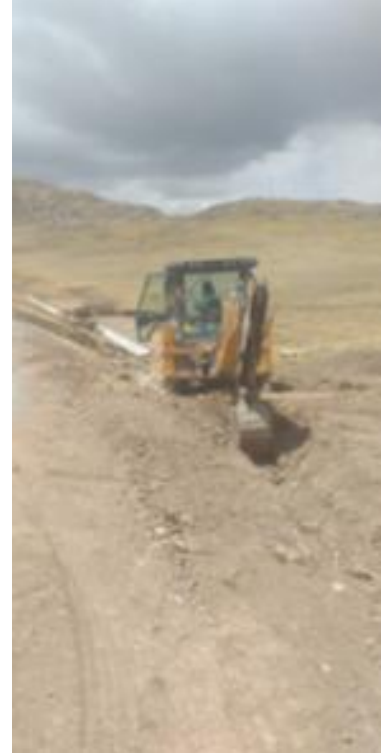
PROGRESIVA KM. 68+980 AL KM. 69+020
01.01.06 OBRAS DE ARTE
CODIGO: 01.01.06.25 ZANJAS DE DRENAJE TIPO1

Entre las progresivas Km. 68+980 al Km. 69+020 se realiza la construcción de zanjias de drenaje, se utiliza una retroexcavadora para la excavación de la zanja, trabajan: 1 capataz, 1 operador

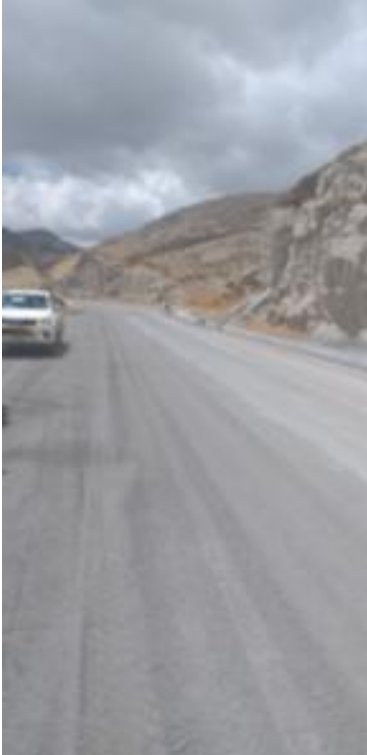
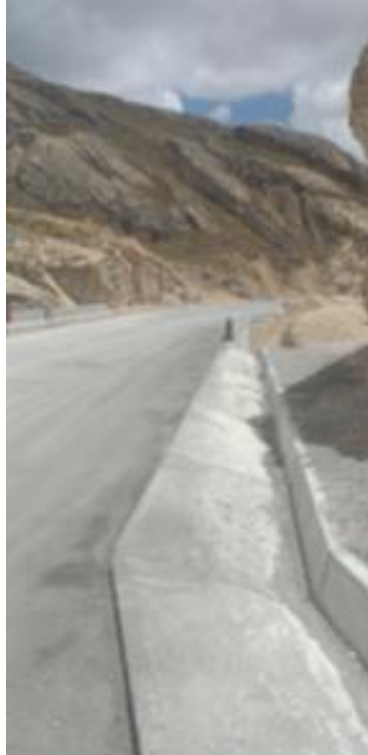
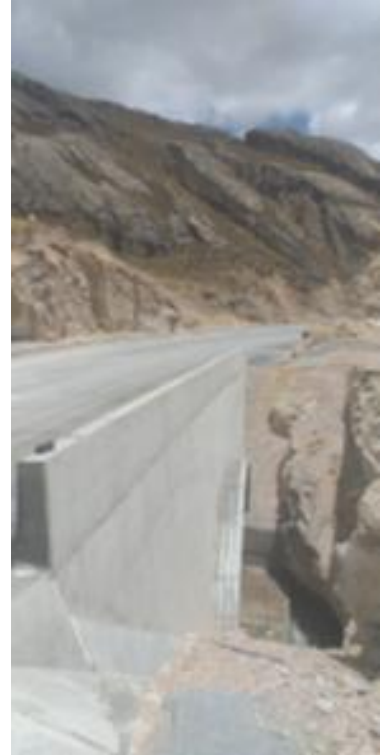
PROGRESIVA KM. 69+995

En la progresiva Km. 69+995 se verifica la construcción de la alcantarilla tipo arco, construcción de muros tipo new jersey y cunetas construidas. Actualmente se reúne el especialista de puentes, obras de arte de la Supervisión con técnicos de la contratista para decidir las obras de arte a construirse en los accesos existente hacia poblados adyacentes.

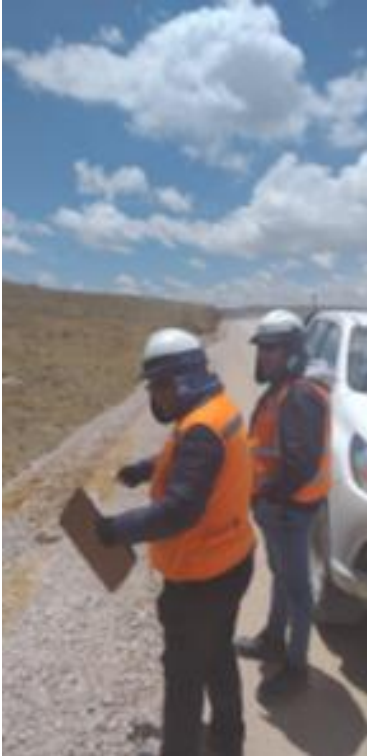
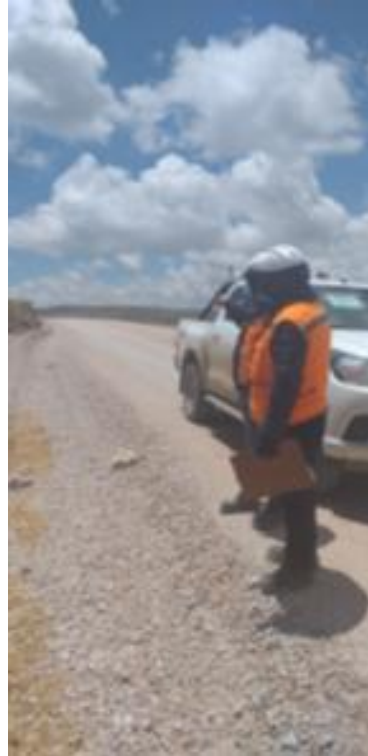
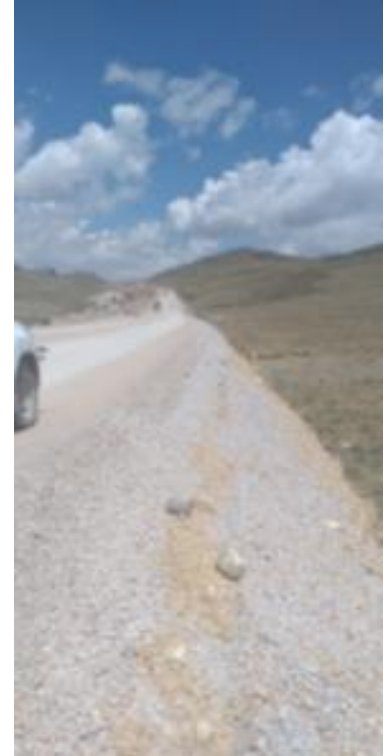
PROGRESIVA KM. 81+520

En la progresiva Km. 81+520 se realiza el acompañamiento al especialista de obras de arte de la supervisión que se reúne en campo con técnicos de la contratista para decidir las obras de arte a construirse en este sector, se construirán zanjas de drenaje tipo 1

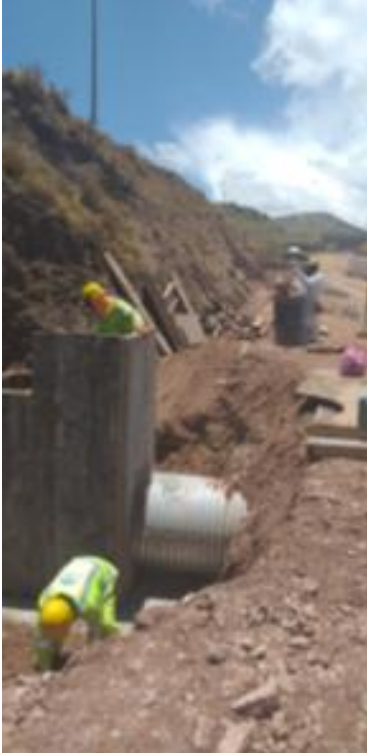
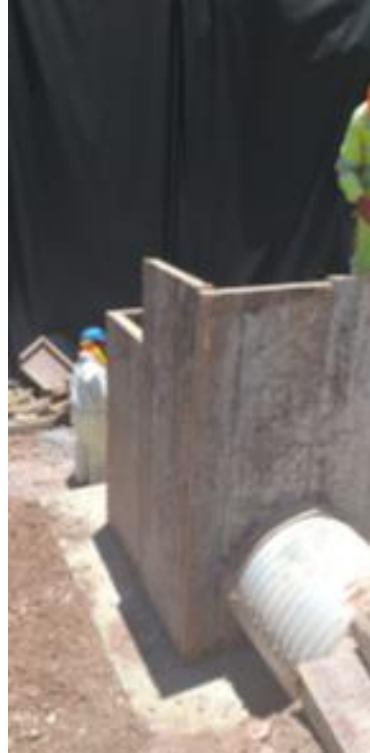
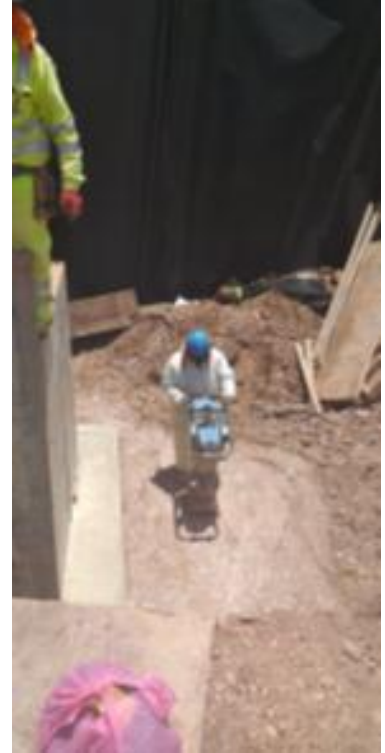
PROGRESIVA KM. 93+042 Id
01.01.06 OBRAS DE ARTE CODIGO:
01.01.06.04 RELLENO PARA ESTRUCTURAS

Entre las progresivas Km. 93+042 se realiza el relleno para estructuras, en las zonas adyacentes al cabezal de concreto de alcantarilla TMC del lado derecho de la vía,, se utiliza una vibroapisonador y herramientas menores, trabajan: 1 capataz, 4 obreros.

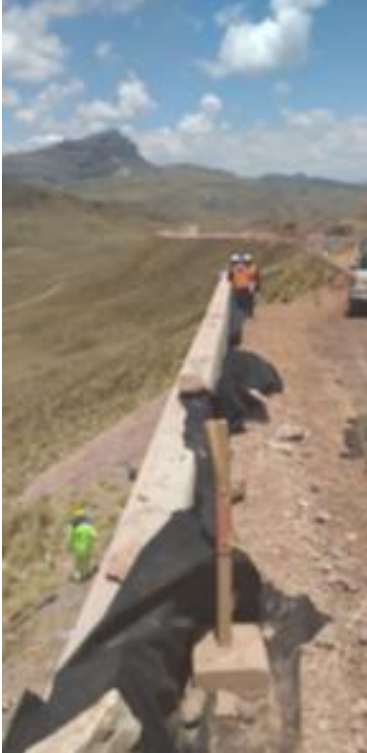
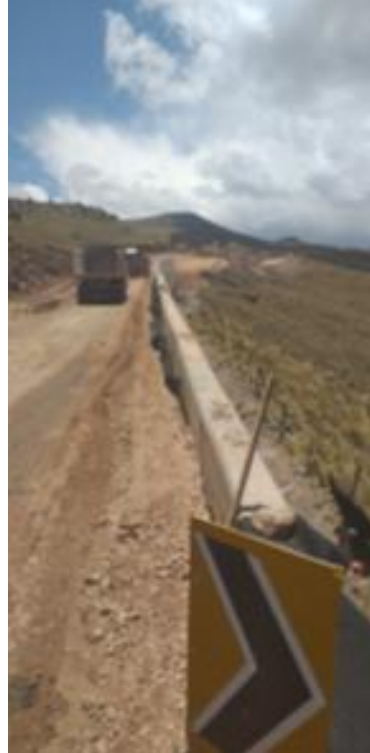
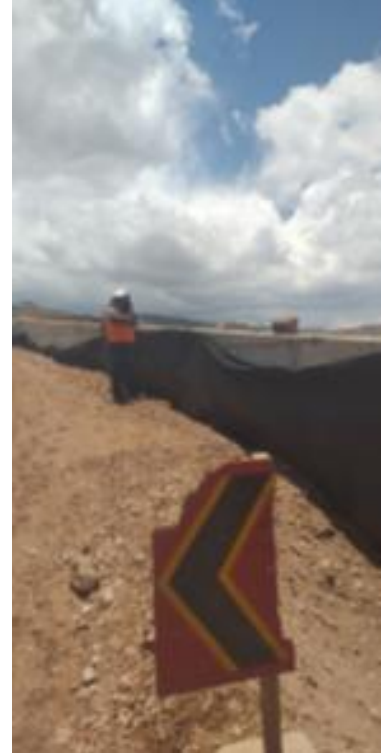
PROGRESIVA KM. 92+800 al KM, 93+042 Id

VISITA DE SEGUIMIENTO Y MONITOREO AL TRAMO 2 (OBRAS INICIALES): MURO
DE CONTENCIÓN DE CONCRETO ARMADO CONSTRUIDO**CDescripcion** :En las progresivas Km. 92+800 al Km. 93+042 donde se verifica la construcción de
muros de contención de concreto armado en el lado izquierdo de la vía.**Foto1:**

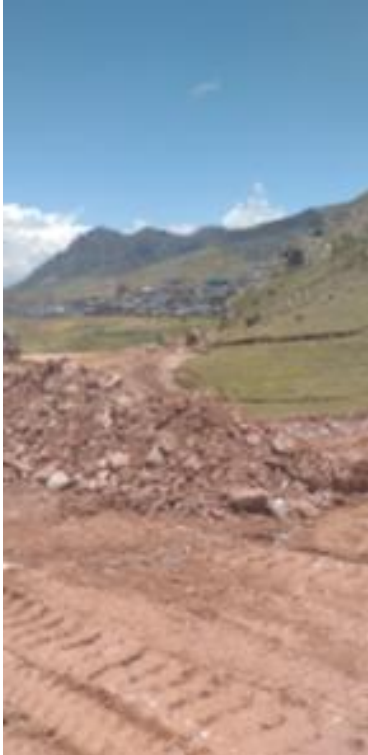
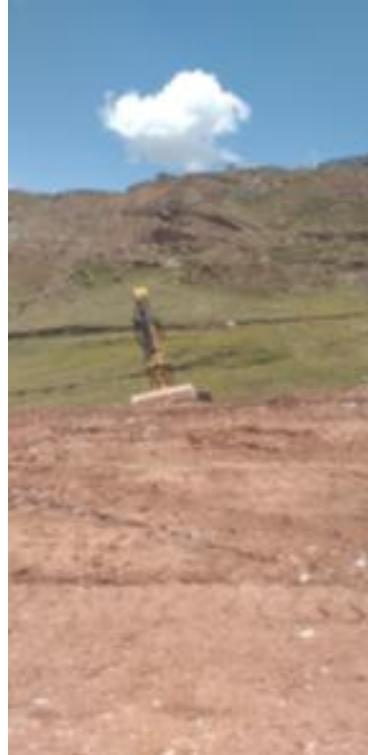
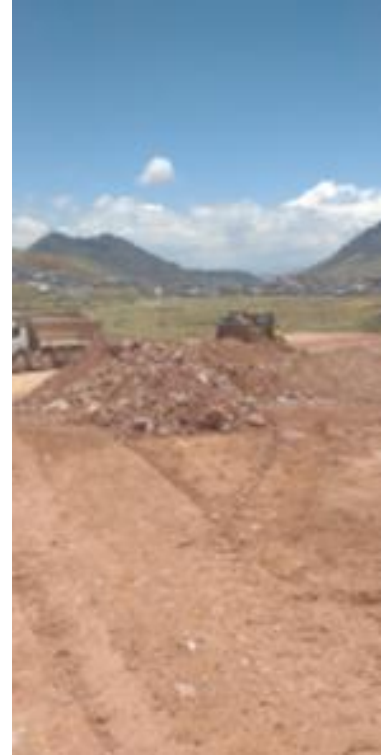
PROGRESIVAS KM. 94+800 AL KM. 95+200

En las progresivas Km. 94+800 al Km. 95+200 se realiza movimientos de tierra donde se conforma terraplenes, Se utiliza 1 motoniveladora, 1 excavadora de oruga, 1 compactadora de rodillo, 10 volquetes. Trabajan 1 capataz, 2 obreros, 3 operadores , 10 choferes y 2 vigías.

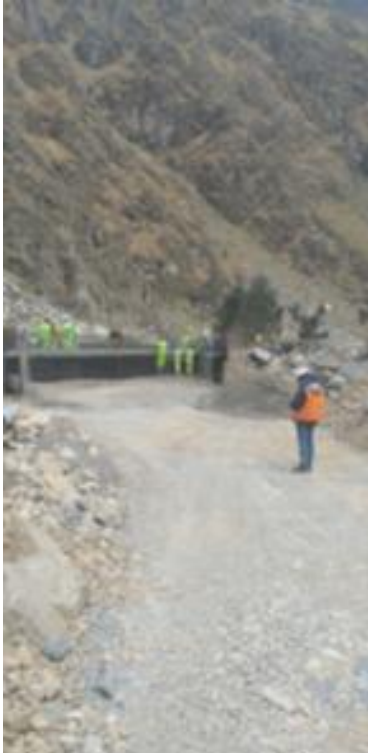
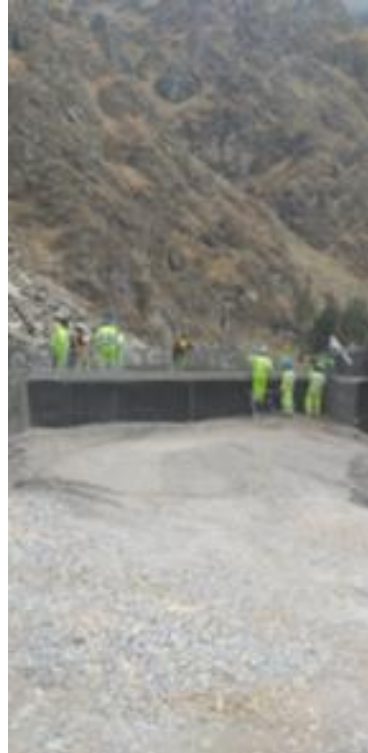
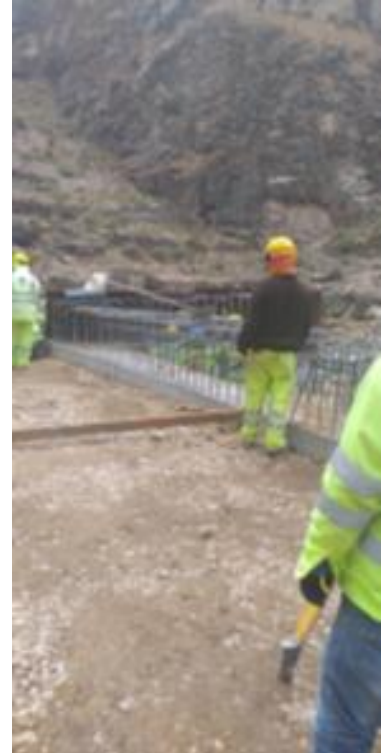
PROGRESIVAS KMK. 24+440
01.01.10 PONTONES
01.01.10.18 ACERO DE REFUERZO

En la progresiva Km. 24+440 se verifica la construcción de estribos derecho e izquierdo construido de pontón de concreto armado, se continua con los trabajos de preparación del acero de refuerzo, se realiza la nivelación del terreno que actuara como falso puente para iniciar el encofrado, Se utiliza herramientas menores, trabajan. 1 capataz, 12 obreros, 2 vigias.

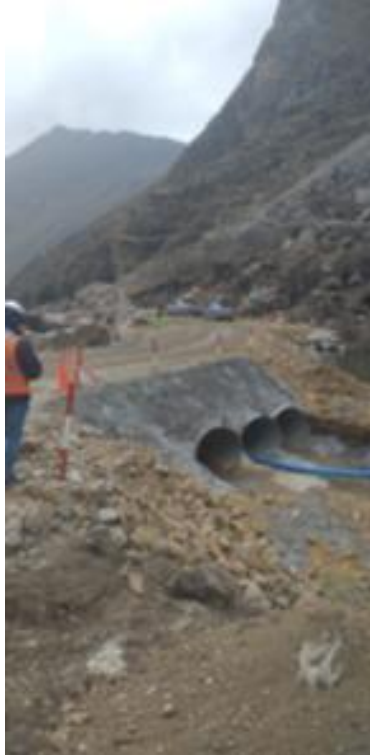
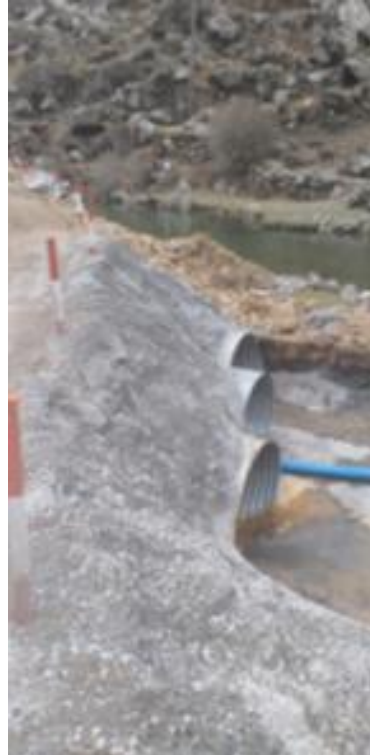
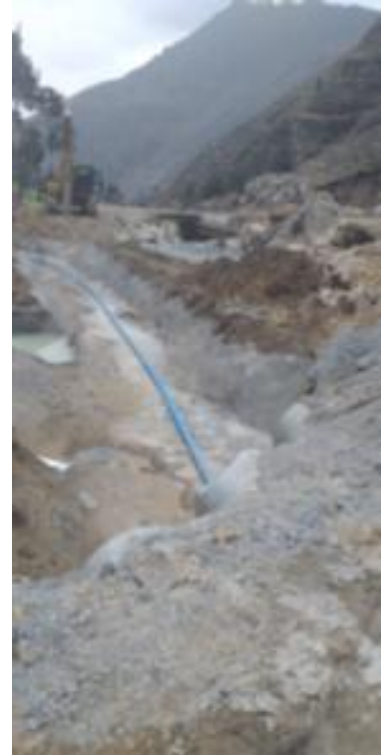
PROGRESIVA KM. 22+940

En la Progresiva Km. 22+940 se ha realizado la construcción de un acceso provisional donde se ha colocado 3 alcantarillas tmc de 0.90 m para realizar un desvío del río chillón , Se utilizo una excavadora de oruga con acceso de demolición. trabajan: 1 capataz, 1 operador, 2 obreros, 2 vigías.

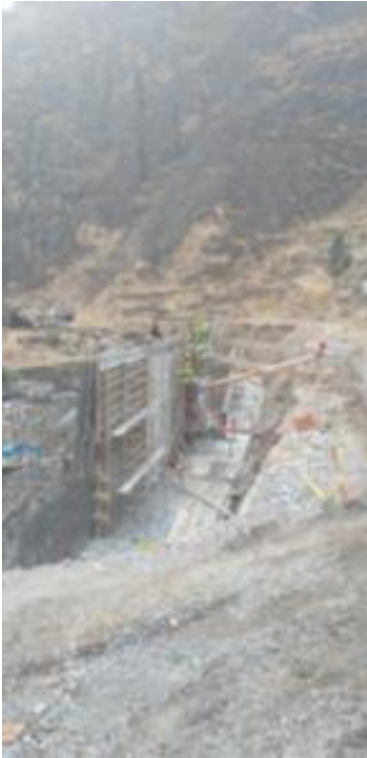
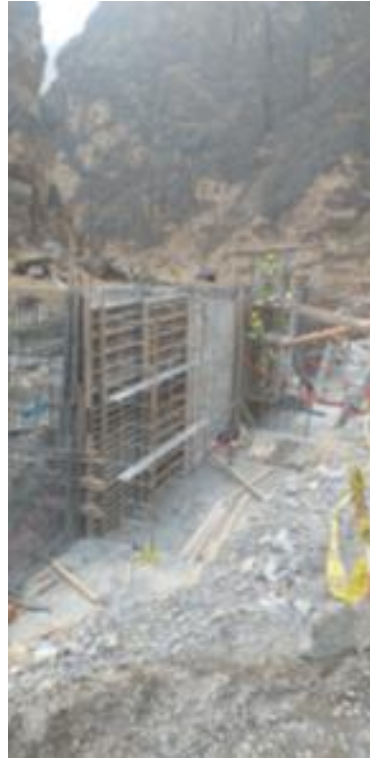
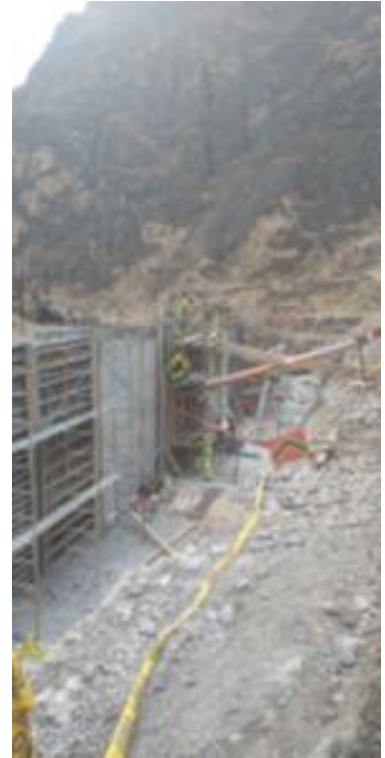
PROGRESIVA KM. 21+200
01.01.05 OBRAS COMPLEMENTARIAS
CODIGO: 01.01.05.01 MUROS DE CONCRETO ARMADO
CODIGO: 01.01.05.01.06 ACERO DE REFUERZO
CODIGO: 01.01.05.01.05 ENCOFRADO Y DESENCOFRADO

En la progresiva Km. 21+200 se ha realizado las actividades de colocación de acero de refuerzo y el vaciado de zapata actualmente se realiza el encofrado de elevación del paño No. 19 para la construcción de muros de concreto armado. Se utiliza herramientas menores, trabajan: 1 capataz y 20 obreros. 2 vigias

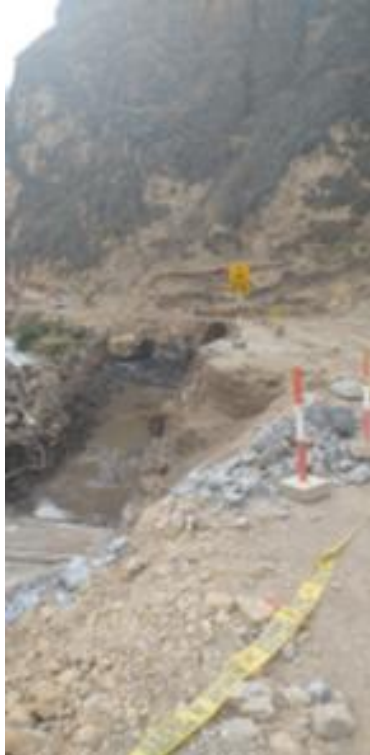
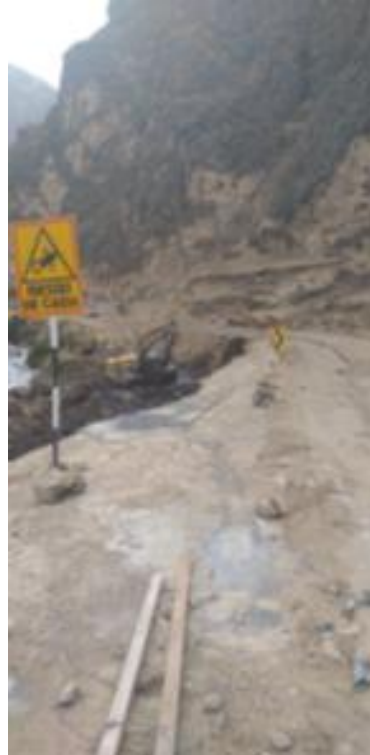
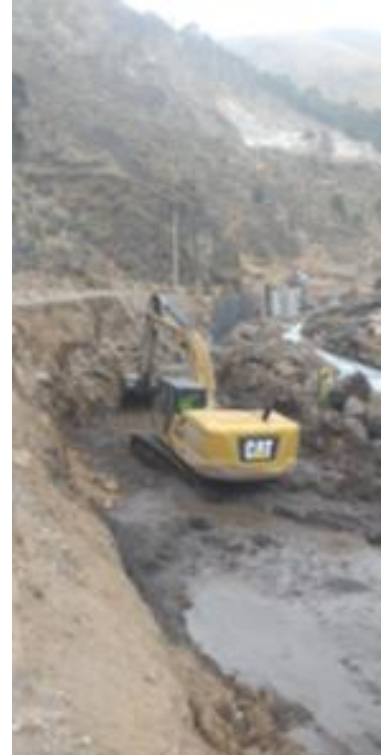
PROGRESIVA KM. 21+100 al Km. 21+160

En la progresiva Km. 21+100 AL Km.. 21+160 se realiza la excavación no clasificada para estructuras. Se utiliza una excavadora de oruga, trabajan: 1 capataz , 1 operador, 2 obreros y 2 vigias

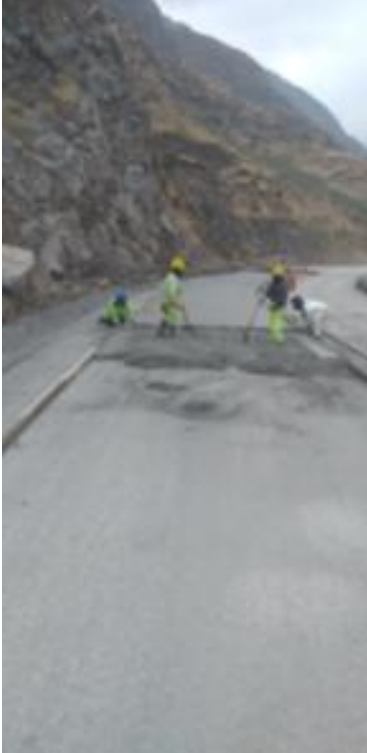
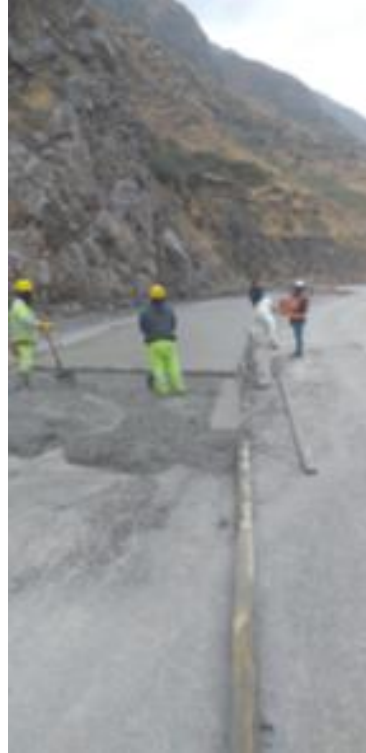
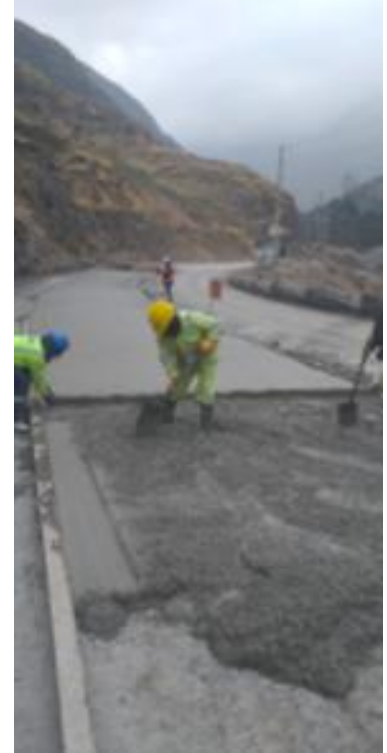
PROGRESIVA KM. 16+260 AL KM. 16+320

En las progresivas Km. 16+260 al Km. 16+320 se realiza la construcción de solado de concreto para la construcción de losas de concreto armado en el carril derecho de la vía. Se utiliza una camión mixer y herramientas menores. Trabajan 1 capataz, 4 obreros.
