BITACORA ELECTRÓNICA DE OBRA

REGISTRO DE LA BITACORA Y FOTO DEL CUADERNO DE OBRA

Confirma Bitacora: Si	Nro Informe: 121	Fecha Informe: 11 - 11 - 2022	Nombre De La Obra: Rehabilitación y Mejoramiento de Obra Carretera Lima - Canta - La Viuda- Unish, tramo Canta- Huayllay	Personal Encargado: BORIS WALTER AYLLÓN CARCELÉN		
Foto Bitacora:	Foto Bitacora 2:	Foto Bitacora 3:	Foto Bitacora 4:	Foto Bitacora 5:	Foto Bitacora 6:	
Ver imagen completa	Ver imagen completa	Ver imagen completa	Ver imagen completa	Ver imagen completa	Ver imagen completa

NUMERO DE INFORME No. 0121
 CONTRATO DE OBRA: No. 103-2019-MTC/ 20 de fecha 24/09/2019
 EMPRESA CONTRATISTA: CHINA ROAD AND BRIDGE CORPORATION SUCURSAL PERU
 OBRA: SALDO DE OBRA: "MEJORAMIENTO, REHABILITACIÓN Y CONSERVACIÓN POR NIVELES DE SERVICIO Y OPERACIÓN DEL CORREDOR VIAL, LIMA – CANTA – HUAYLLAY – DV. COCHAMARCA – EMP.PE 3N" (SALDO DE OBRAS INICIALES (OI) TRAMO 2 CANTA - HUALLAY LONGITUD: 95.2 KMS.
 MONTO DE OBRAS INICIALES : 338,725,656.80
 SUPERVISOR: CONSORCIO CESEL - CAL Y MAYOR
 CONTRATO DE CONSULTORIA DE OBRA N° 077-2014-MTC/20) ADENDA No. 4 DE FECHA 24-09-2019
 VISITA DE SEGUIMIENTO Y MONITOREO A LAS OFICINAS DE LA SUPERVISION Y CONT

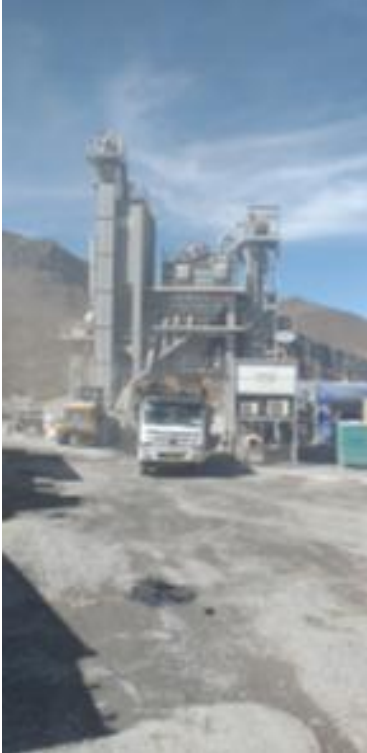
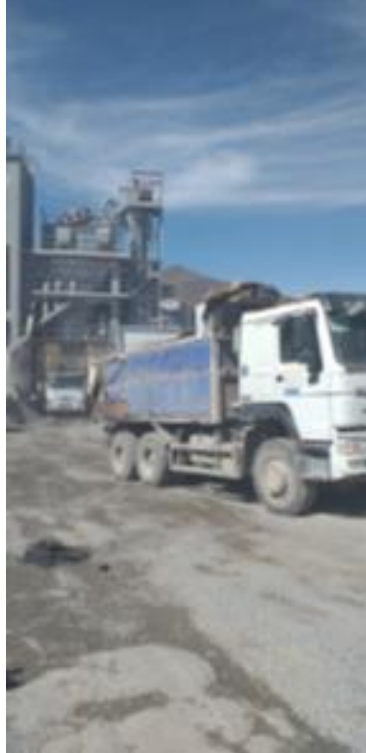
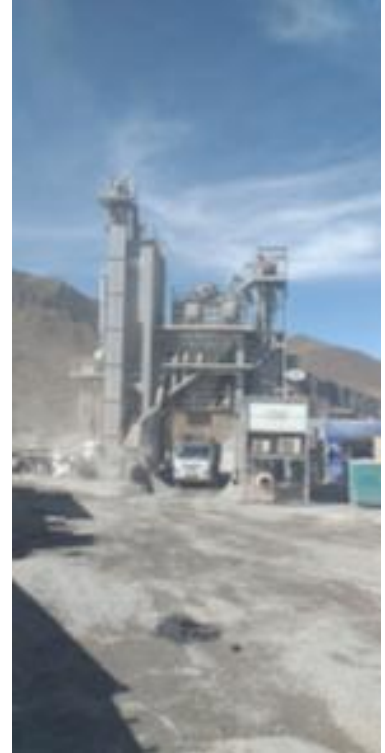
PROGRESIVA KM. 29+700

En la progresiva Km. 29+700 se realiza visita de seguimiento y monitoreo a la planta de asfalto de la Contratista, donde actualmente esta activa, cargando 15 volquetes con mezcla de asfalto modificado, actualmente se esta pavimentando en el km, 31 y Km. 32

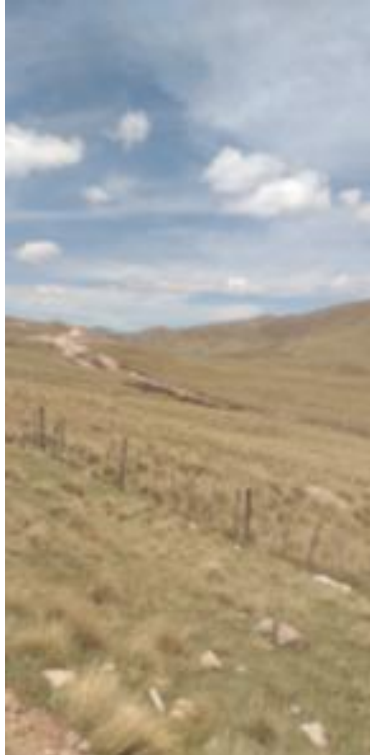
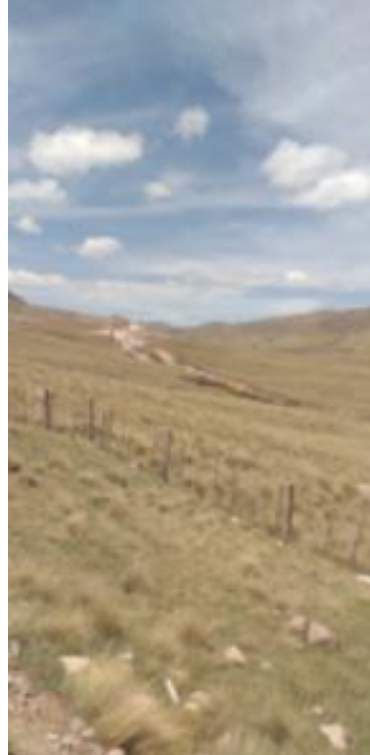
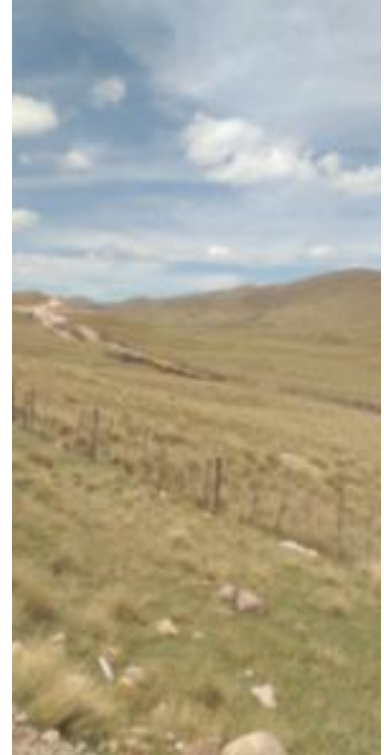
PROGRESIVA KM. 93+850 A KM. 94+400

En la progresiva Km. 93+850 a Km. 94+400 se realiza excavación en explanación en material común, se utiliza una excavadora de oruga, 20 volquetes. trabajan: 1 capataz, 1 operador, 20 choferes, 2 obreros, 2 vigías.

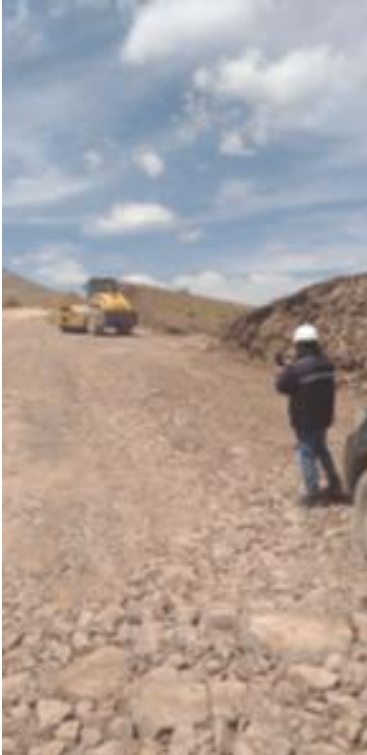
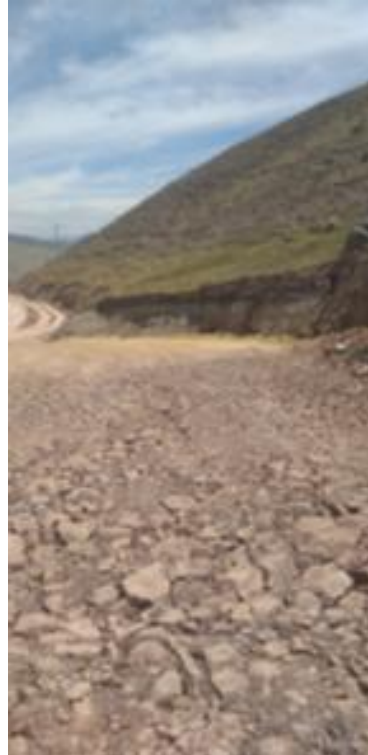
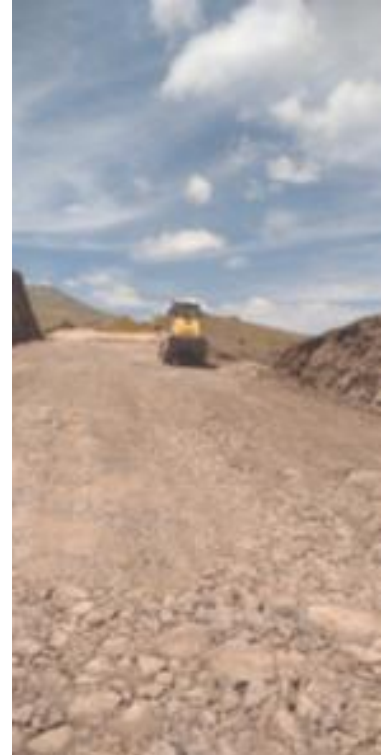
PROGRESIVA KM. 92+700 A KM. 92+860

En la progresiva Km. 92+700 a Km. 92+860 se ha realizado la excavación en explanación en material común, y actualmente se realiza la conformación de terraplenes, se utiliza una excavadora de oruga, 1 motoniveladora, 2 compactadoras de rodillo. trabajan: 1 capataz, 4 operadores, 2 obreros, 2 vigías.

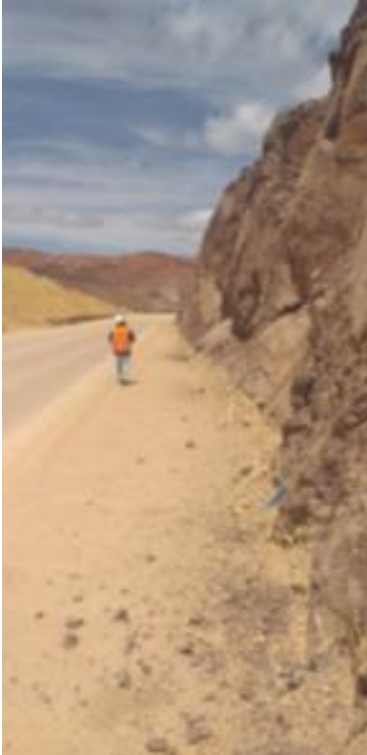
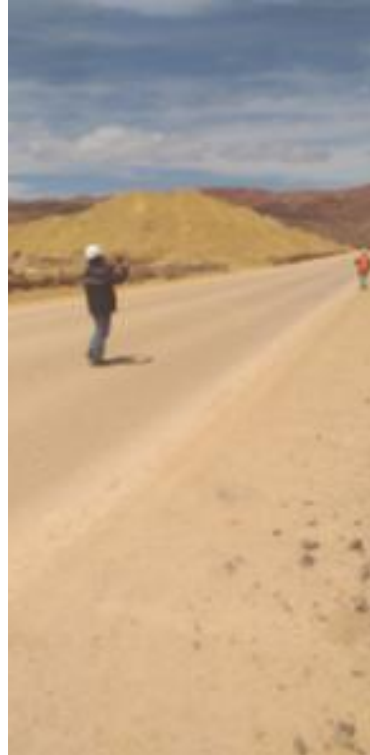
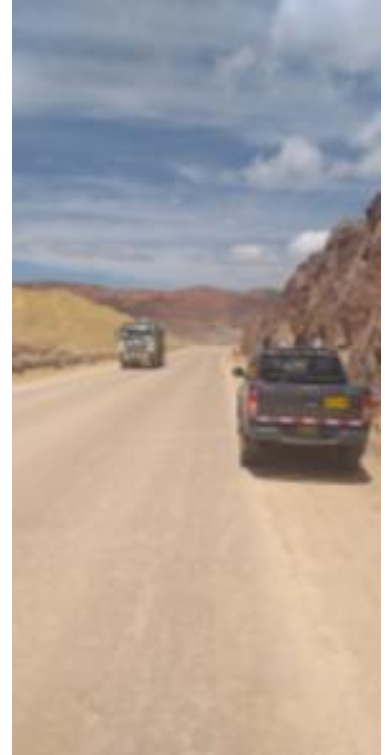
PROGRESIVA KM. 89+700 A KM. 89+800
VISITA DE SEGUIMIENTO Y MONITOREO AL TRAMO 2 (OBRAS INICIALES) :
VERIFICACION DE MEJORAMIENTOS REALIZADOS

En las progresivas Km. 89+700 al Km. 89+800 Se realiza acompañamiento al especialista de Trazo y topografía a la verificación de actividades de mejoramientos ejecutados en diferentes tramos, se verifica que la vía esta a nivel de subrasante, se deben de realizar calicatas para verificar la constatación de la ejecución de mejoramientos, puesto que visualmente no se evidencia su ejecución.

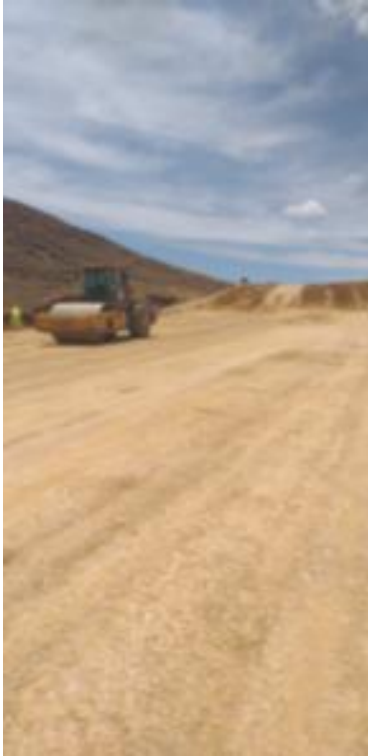
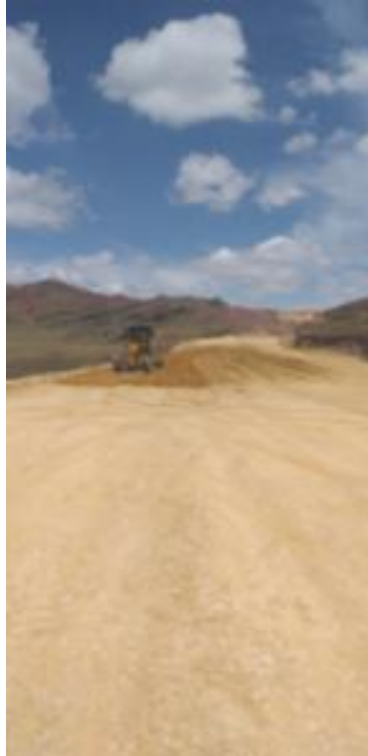
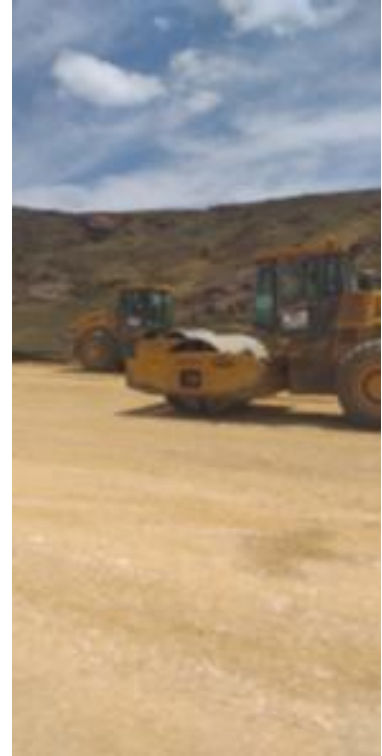
PROGRESIVA KM. 87+840
01.01.02 MOVIMIENTO DE TIERRA
CODIGO: 01.01.02,08 CONFORMACION DE TERRAPLENES

En la progresiva Km. 87+840 se realiza la conformación de terraplenes, se utiliza, 1 motoniveladora, 2 compactadoras de rodillo. trabajan: 1 capataz, 3 operadores, 2 obreros, 2 vigías.

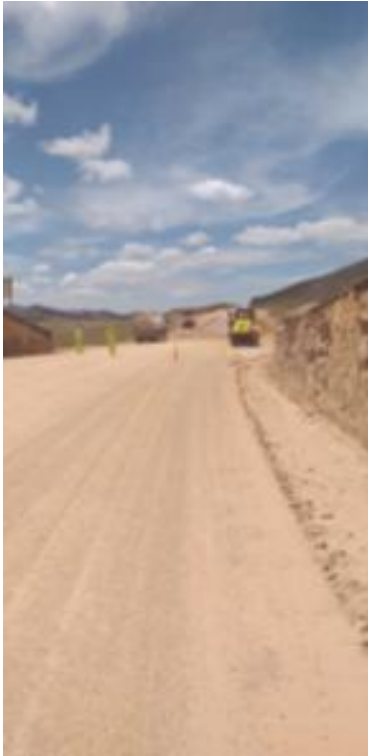
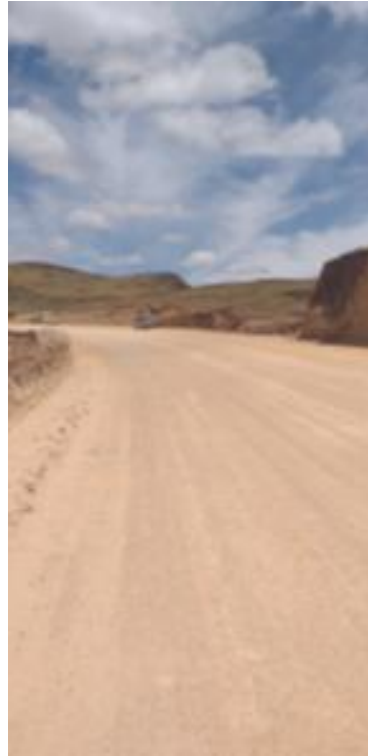
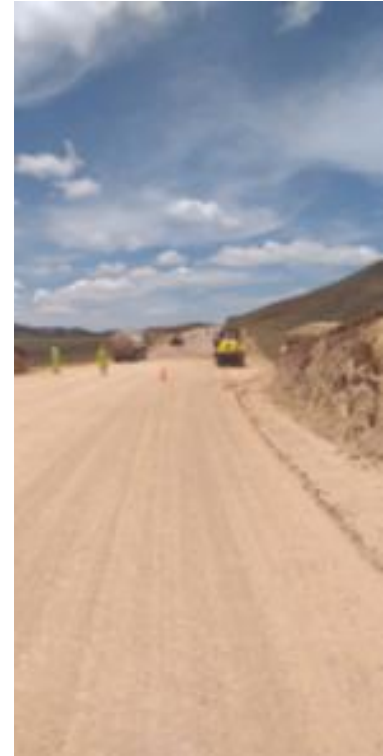
PROGRESIVA KM. 86+090 A KM. 86+150
VISITA DE SEGUIMIENTO Y MONITOREO AL TRAMO 2 (OBRAS INICIALES) :
VERIFICACION DE MEJORAMIENTOS REALIZADOS

En las progresivas Km. 86+090 al Km. 86+150 Se realiza acompañamiento al especialista de Trazo y topografía a la verificación de actividades de mejoramientos ejecutados en diferentes tramos, se verifica que la vía esta a nivel de subrasante, se deben de realizar calicatas para verificar la constatación de la ejecución de mejoramientos, puesto que visualmente no se evidencia su ejecución. Actualmente se realiza la colocación de material para la construcción de subbase granular . Se utiliza una motoniveladora y 2 compactadoras de rodillo, trabajan 1 capataz, 3 operadores, 2 obreros, 2 vigías.

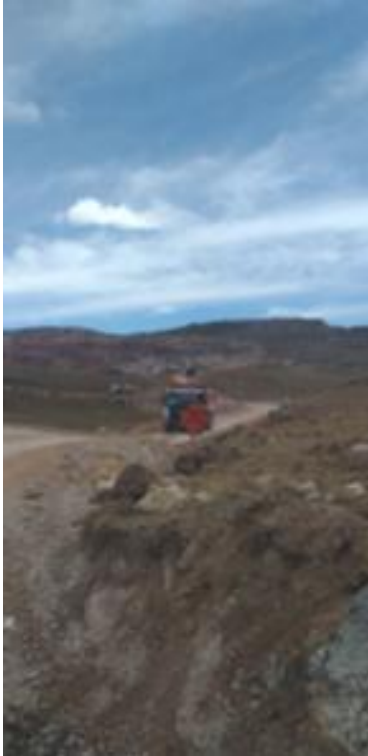
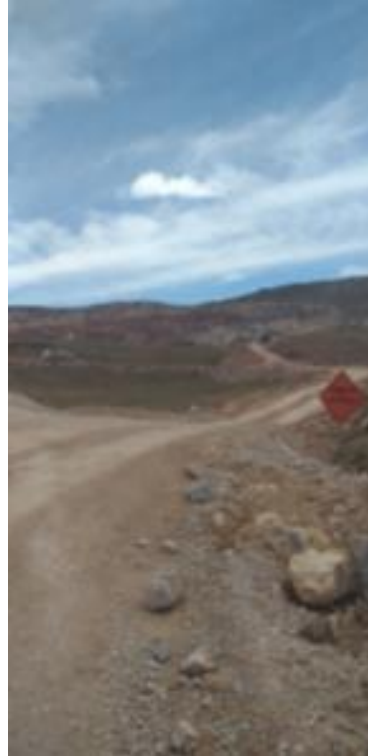
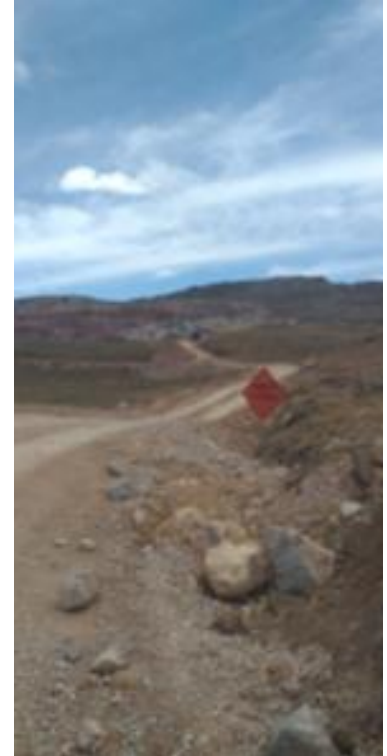
PROGRESIVA KM. 83+700

En la progresiva Km. 83+700 se realiza visita a la cantera Km. 83+700 donde actualmente sigue activa, donde se extrae material integral y rocas. Actualmente es excaso el material de roca.

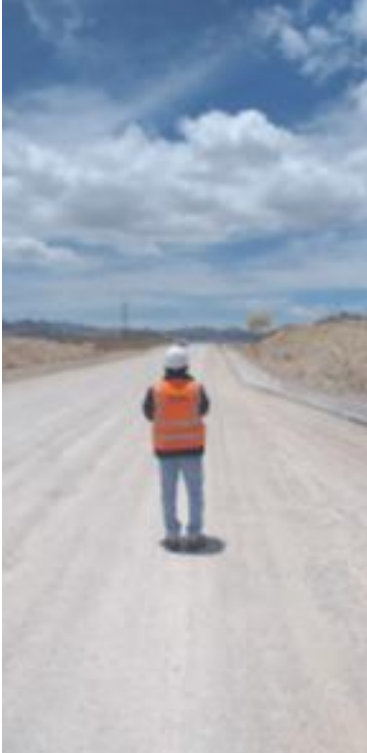
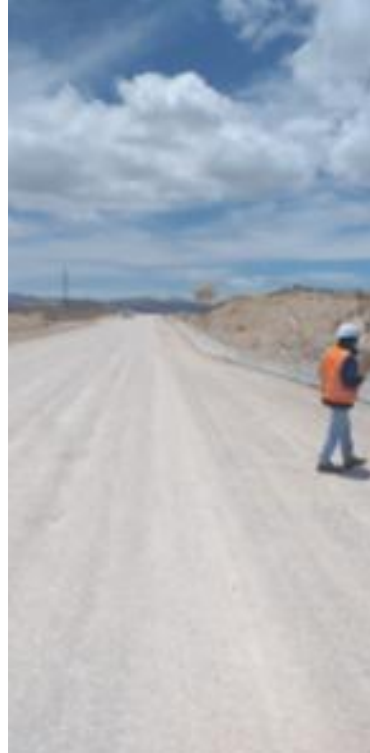
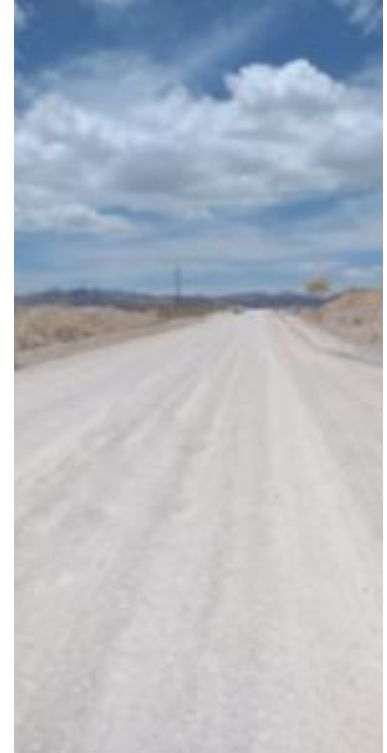
PROGRESIVA KM. 76+970 A KM. 77+090
VISITA DE SEGUIMIENTO Y MONITOREO AL TRAMO 2 (OBRAS INICIALES) :
VERIFICACION DE MEJORAMIENTOS REALIZADOS

En las progresivas Km. 76+970 al Km. 77+090 Se realiza acompañamiento al especialista de Trazo y topografía a la verificación de actividades de mejoramientos ejecutados en diferentes tramos, se verifica que la vía esta a nivel de base con cunetas triangulares construidas en ambos lados,

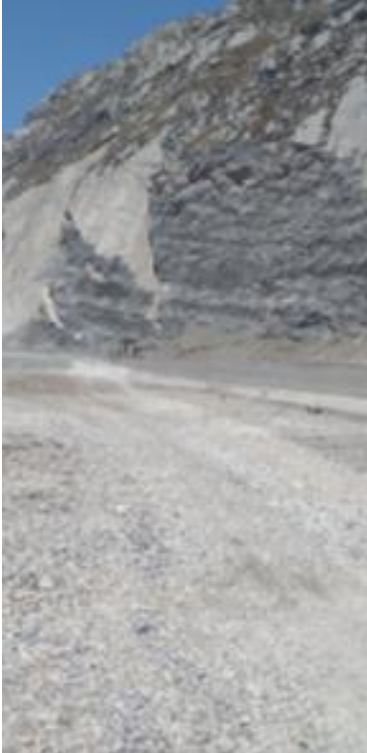
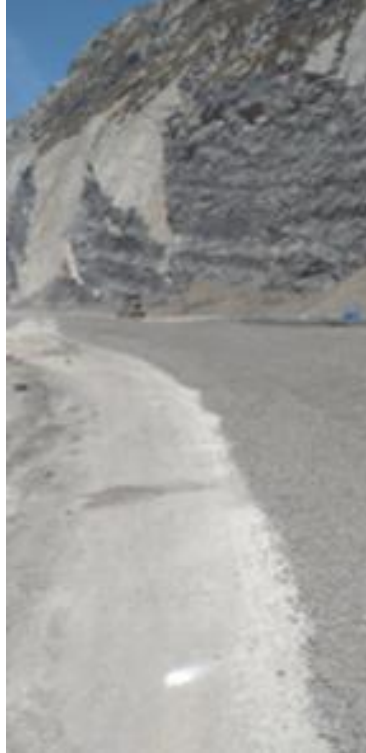
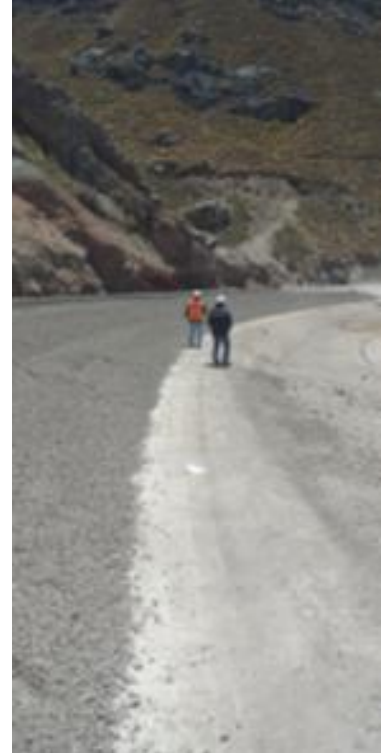
PROGRESIVA KM. 36+800 A KM. 36+880
01.01.03 BASES Y SUBBASES
CODIGO: 01.01.03.04 BASE GRANULAR

En las progresivas Km. 36+800 al Km. 36+880 se realiza la colocación de base granular, Se utiliza una motoniveladora, una compactadora de rodillo. Trabajan 1 capataz, 2 operadores, 2 obreros, 2 vigías.

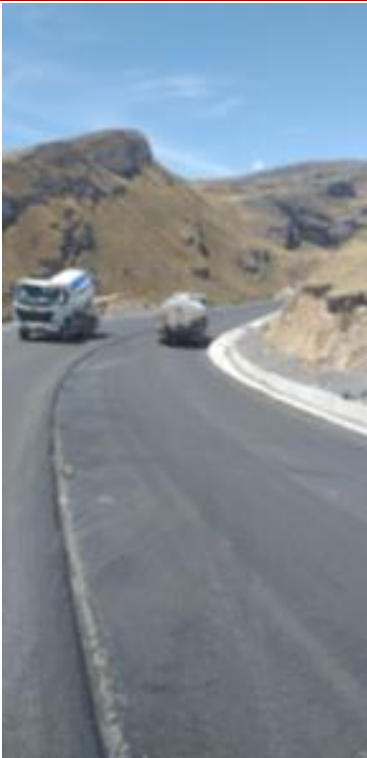
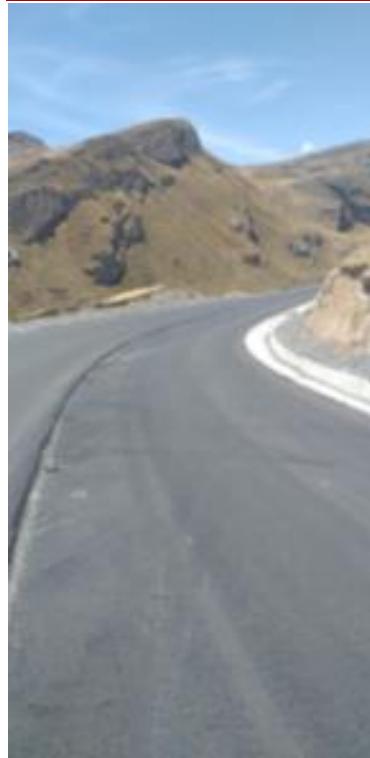
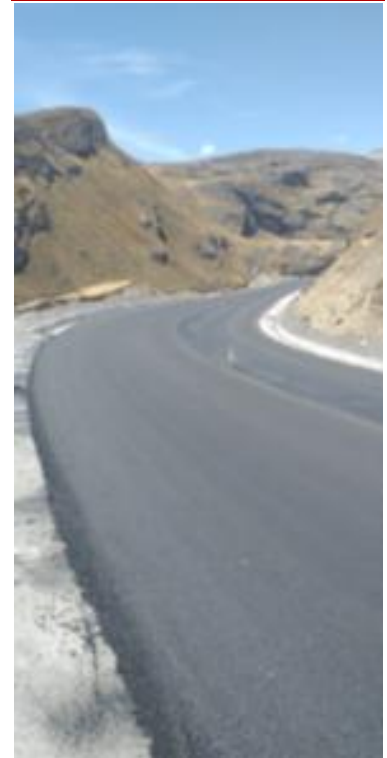
PROGRESIVA KM. 32+000 a KM. 32+700 li

En las progresivas Km, 32+000 al Km. 32+700 se realiza la colocación de segunda capa con concreto asfáltico modificado , en el carril izquierdo de la vía, avanzando de forma progresiva. se utiliza una pavimentadora, dos compactadoras de doble rodillo, dos tampos (compactador de ruedas lisas) , 15 volquetes y herramientas menores . trabajan: 1 capataz, 5 operadores , 15 choferes, 12 obreros, 3 vigías.

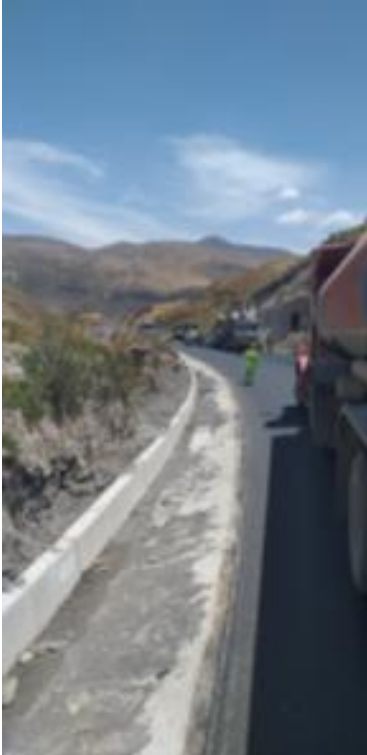
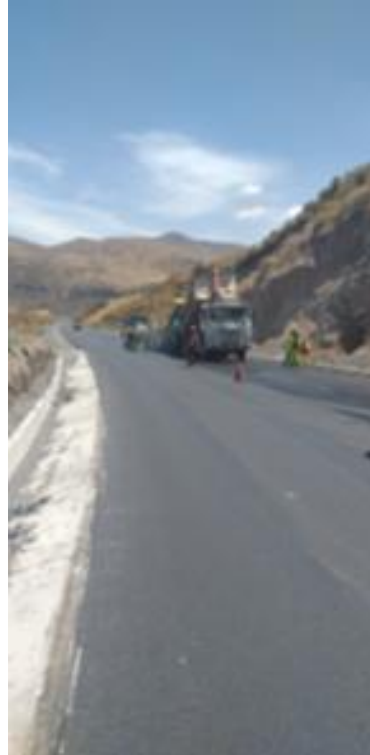
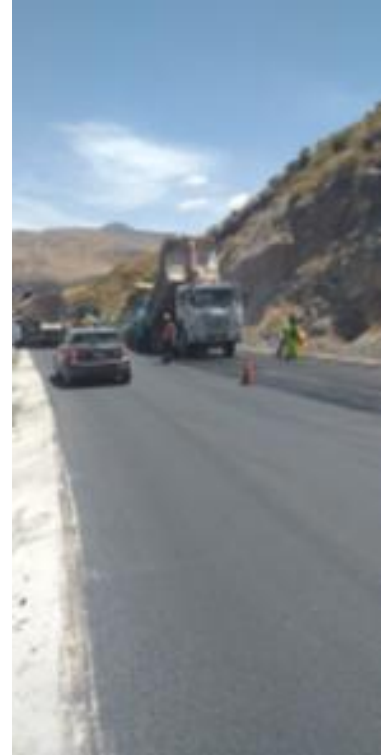
PROGRESIVA KM. 32+000 a KM. 32+700 li

En las progresivas Km, 32+000 al Km. 32+700 se realiza la colocación de segunda capa con concreto asfáltico modificado , en el carril izquierdo de la vía, avanzando de forma progresiva. se utiliza una pavimentadora, dos compactadoras de doble rodillo, dos tampos (compactador de ruedas lisas) , 15 volquetes y herramientas menores . trabajan: 1 capataz, 5 operadores , 15 choferes, 12 obreros, 3 vigías.
