BITACORA ELECTRÓNICA DE OBRA

REGISTRO DE LA BITACORA Y FOTO DEL CUADERNO DE OBRA

Confirma Bitacora: Si	Nro Informe: 123	Fecha Informe: 14 - 11 - 2022	Nombre De La Obra: Rehabilitación y Mejoramiento de Obra Carretera Lima - Canta - La Viuda- Unish, tramo Canta- Huayllay	Personal Encargado: BORIS WALTER AYLLÓN CARCELÉN		
Foto Bitacora:	Foto Bitacora 2:	Foto Bitacora 3:	Foto Bitacora 4:	Foto Bitacora 5:	Foto Bitacora 6:	
Ver imagen completa	Ver imagen completa	Ver imagen completa	Ver imagen completa	Ver imagen completa	Ver imagen completa

NUMERO DE INFORME No. 0123
 CONTRATO DE OBRA: No. 103-2019-MTC/ 20 de fecha 24/09/2019
 EMPRESA CONTRATISTA: CHINA ROAD AND BRIDGE CORPORATION SUCURSAL PERU
 OBRA: SALDO DE OBRA: "MEJORAMIENTO, REHABILITACIÓN Y CONSERVACIÓN POR NIVELES DE SERVICIO Y OPERACIÓN DEL CORREDOR VIAL, LIMA – CANTA – HUAYLLAY – DV. COCHAMARCA – EMP.PE 3N" (SALDO DE OBRAS INICIALES (OI) TRAMO 2 CANTA - HUALLAY LONGITUD: 95.2 KMS.
 MONTO DE OBRAS INICIALES : 338,725,656.80
 SUPERVISOR: CONSORCIO CESEL - CAL Y MAYOR
 CONTRATO DE CONSULTORIA DE OBRA N° 077-2014-MTC/20) ADENDA No. 4 DE FECHA 24-09-2019
 VISITA DE SEGUIMIENTO Y MONITOREO A LAS OFICINAS DE LA SUPERVISION Y CONT

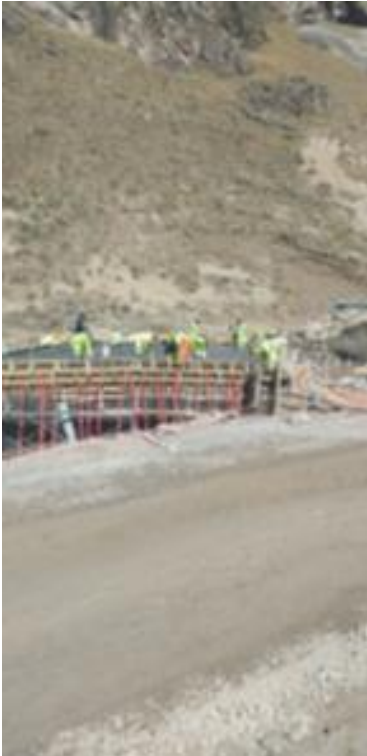
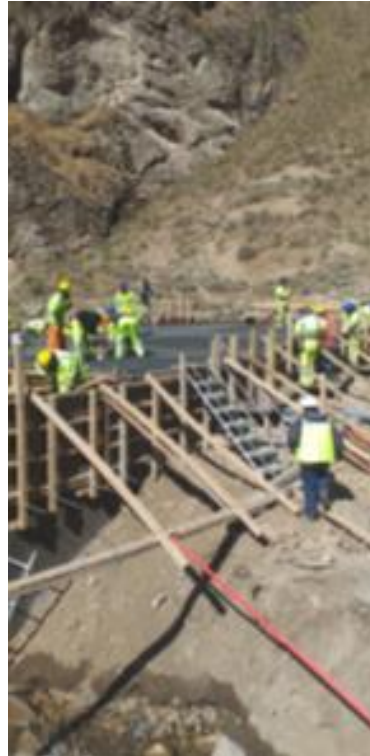
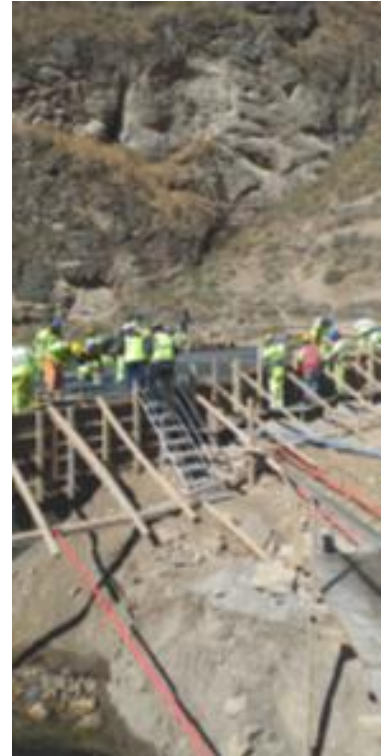
PROGRESIVAS KM. 24+440

En la progresiva Km. 24+440 se verifica la construcción de estribos derecho e izquierdo construido de pontón de concreto armado, se continua con los trabajos de preparación del acero de refuerzo y encofrado , se realiza la revisión del acero de refuerzo colocado y se revisa el encofrado para autorizar el vaciado, Se utiliza herramientas menores, trabajan. 1 capataz, 12 obreros, 2 vigias.

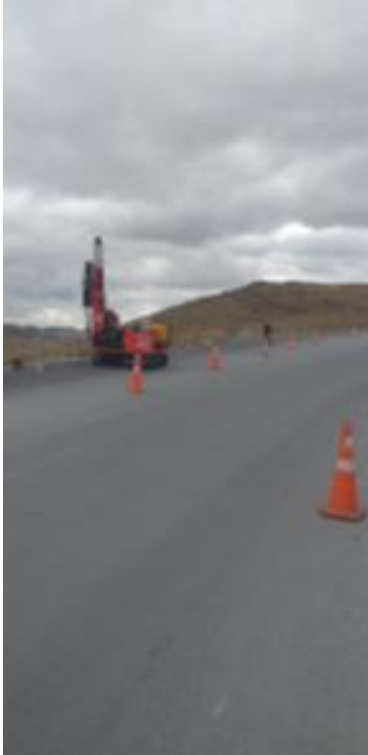
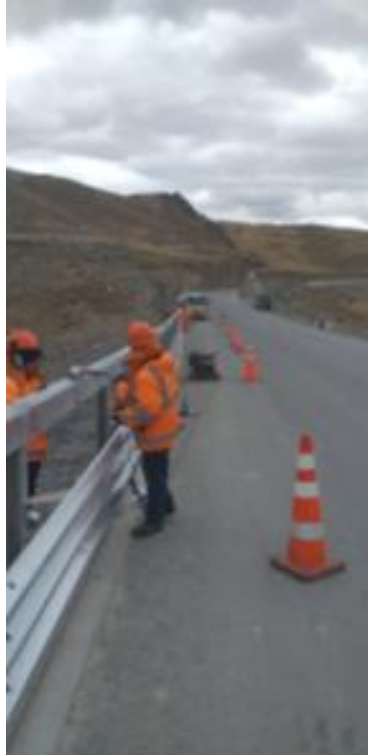
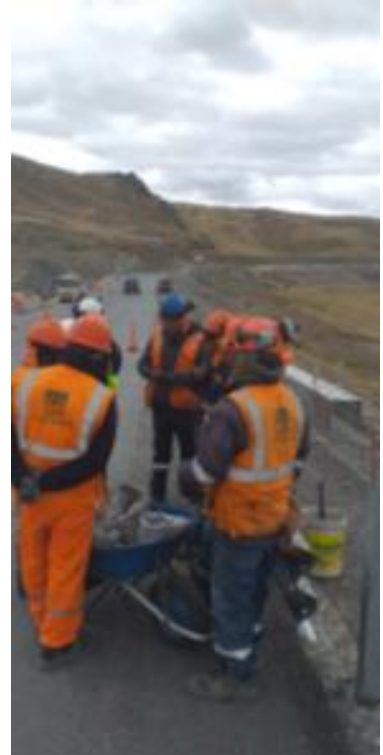
PROGRESIVA KM. 56+200 AL KM 56+300 Id y li
01.01.08 SEÑALIZACION Y SEGURIDAD VIAL
CODIGO: 01.01.08.20 BARRERA DE SEGURIDAD BORDE LATERAL (HINCADA)
CODIGO: 01,01,08.22 VIGA DE ANCLAJE PARA BARRERA DE SEGURIDAD

En las progresivas Km. 56+200 al Km. 56+300 se realiza la construcción de barreras de seguridad borde lateral (hincada) en el borde derecho de la vía. Se utiliza un equipo de hincado, camión de plataforma y equipos menores. Trabajan 1 capataz, 1 operador, 1 chofer, 12 obreros

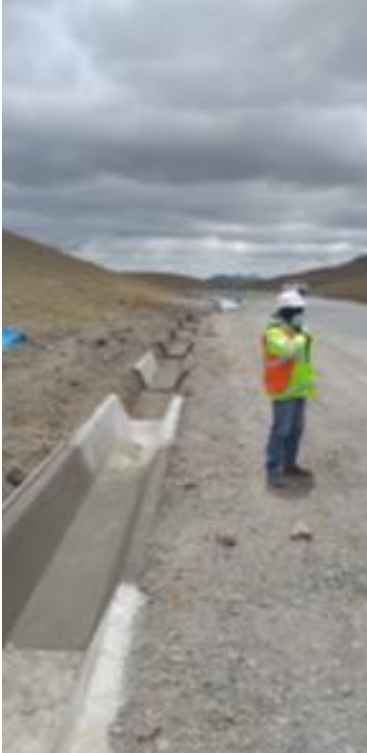
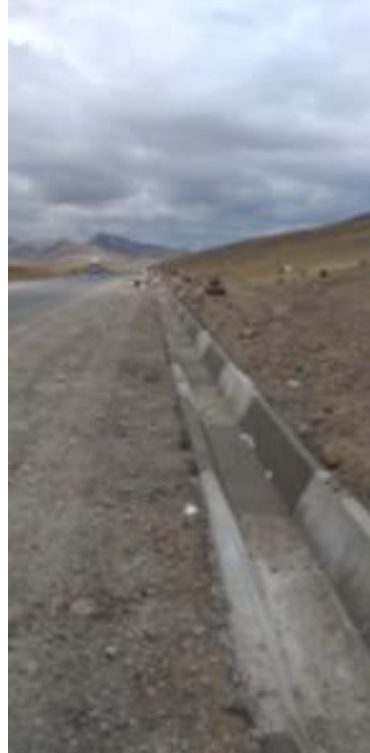
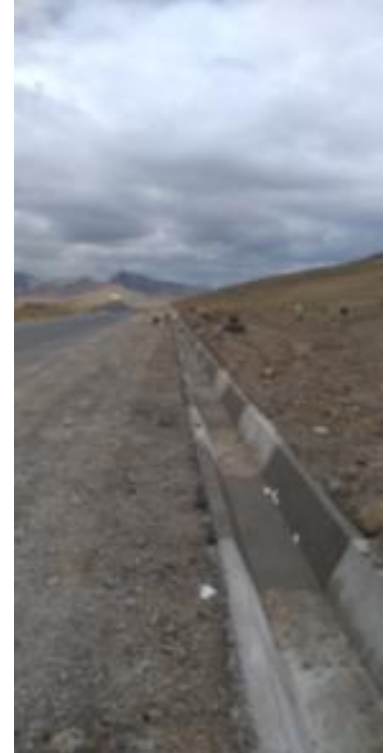
PROGRESIVA KM. 64+920 AL KM. 65+080 Id

Entre las progresivas Km. 64+920 al Km. 65+080 se realiza la construcción de zanjas de drenaje, se utiliza una retroexcavadora para la excavación de la zanja, trabajan: 1 capataz, 8 obreros,

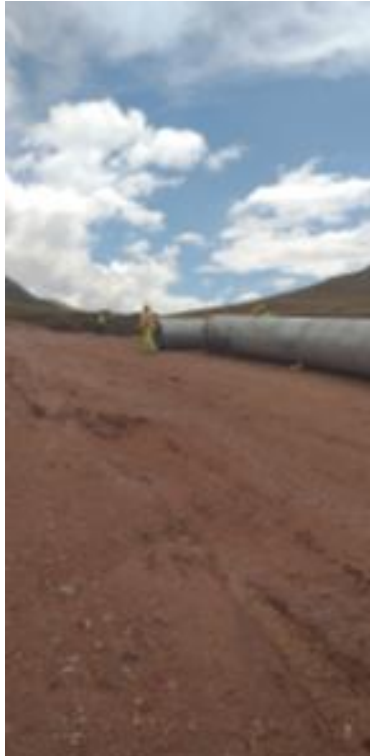
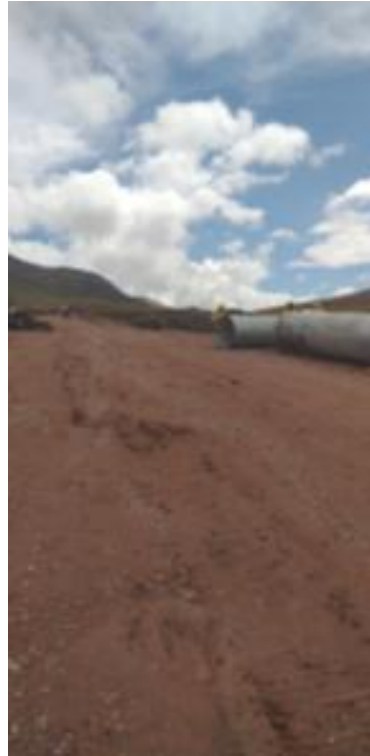
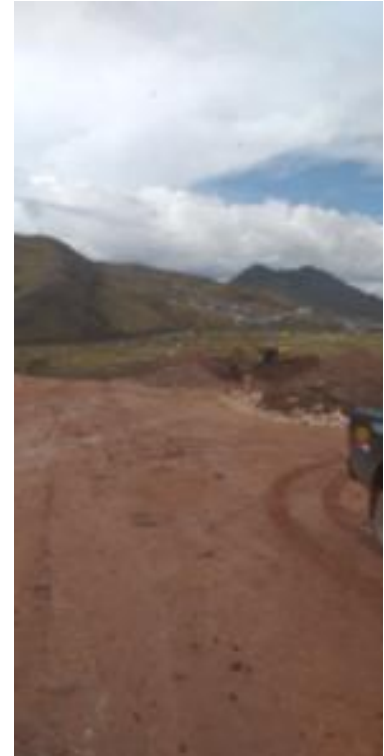
PROGRESIVAS KM. 95+000 AL KM. 95+300

En las progresivas Km. 95+000 al Km. 95+300 se realiza movimientos de tierra donde se conforma terraplenes y se realiza el corte en explanación en material común, Se utiliza 1 motoniveladora, 1 excavadora de oruga, 1 compactadora de rodillo, 9 volquetes. Trabajan 1 capataz, 2 obreros, 3 operadores , 9 choferes y 2 vigías. Se observa que por este sector se colocarán alcantarillas tmc

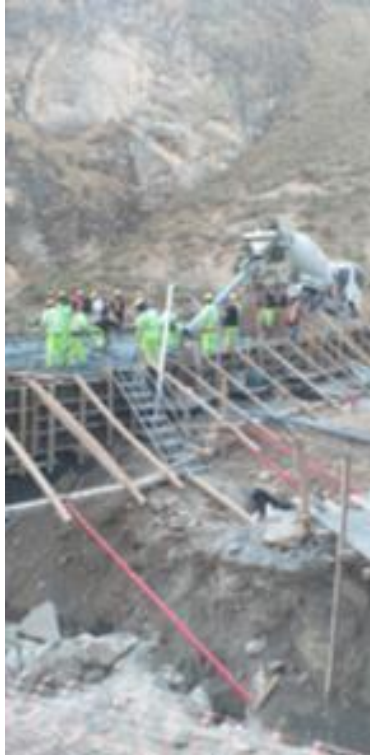
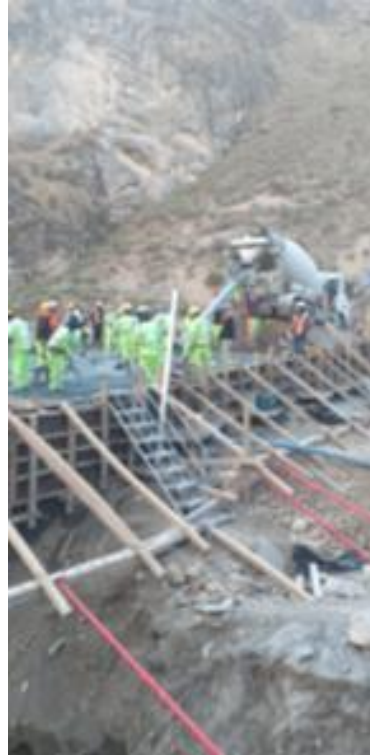
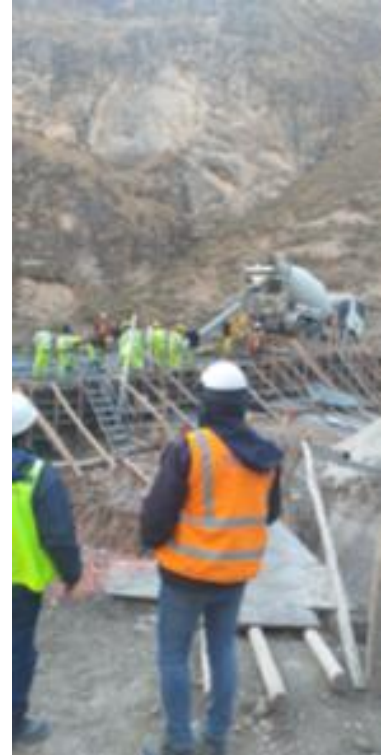
PROGRESIVAS KM. 24+440

En la progresiva Km. 24+440 se verificó el acero de refuerzo y encofrado colocado, se realiza el vaciado de la losa del pontón, Se utiliza 3 camones mixer, 2 vibradores de concreto, herramientas menores, trabajan. 1 capataz, 3 operadores de Mixer, 12 obreros, 2 vigias.
