## BITACORA ELECTRÓNICA DE OBRA

NUMERO DE INFORME No. 0124  
 CONTRATO DE OBRA: No. 103-2019-MTC/ 20 de fecha 24/09/2019  
 EMPRESA CONTRATISTA: CHINA ROAD AND BRIDGE CORPORATION SUCURSAL PERU  
 OBRA: SALDO DE OBRA: "MEJORAMIENTO, REHABILITACIÓN Y CONSERVACIÓN POR NIVELES DE SERVICIO Y OPERACIÓN DEL CORREDOR VIAL, LIMA – CANTA – HUAYLLAY – DV. COCHAMARCA – EMP.PE 3N" ( SALDO DE OBRAS INICIALES ( OI) TRAMO 2 CANTA - HUALLAY LONGITUD: 95.2 KMS.  
 MONTO DE OBRAS INICIALES : 338,725,656.80  
 SUPERVISOR: CONSORCIO CESEL - CAL Y MAYOR  
 CONTRATO DE CONSULTORIA DE OBRA N° 077-2014-MTC/20) ADENDA No. 4 DE FECHA 24-09-2019  
 VISITA DE SEGUIMIENTO Y MONITOREO A LAS OFICINAS DE LA SUPERVISION Y CONTRATISTA  
 VISITA DE SEGUIMIENTO Y MONITOREO AL TRAMO 2 ( OBRAS INICIALES) : DESDE CANTA ( PROGRESIVA KM. 0+000) HASTA CULLHUAY ( PROGRESIVA KM. 21+300)

## Panel Fotográfico de la Bitacora de Obras

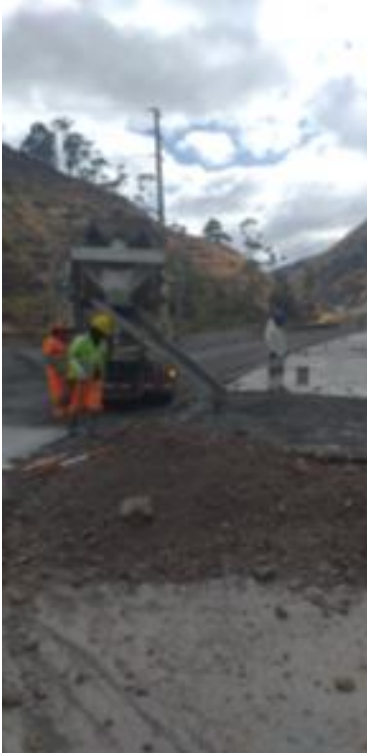
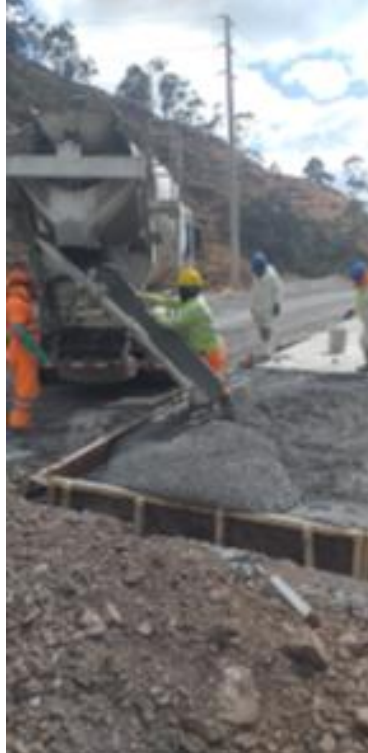
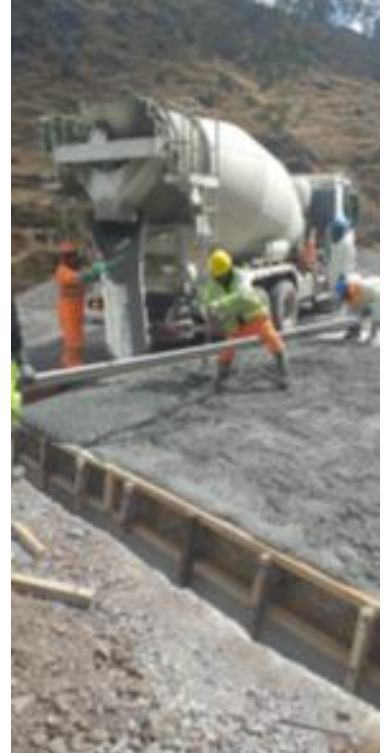
PROGRESIVA KM. 16+000  
01.01.06 OBRAS DE ARTE  
CODIGO: 01.01.06.05 CONCRETO TIPO C 27.4 Mpa. ( f'c= 280 Kg/cm2)

En la progresiva Km. 16+000 se realiza el vaciado de losa de concreto en el carril derecho de la vía. Se utiliza un camión mixer, vibrador de concreto y herramientas menores, Trabajan: 1 capataz, 12 obreros, 1 operario de Mixer, 2 vigías.

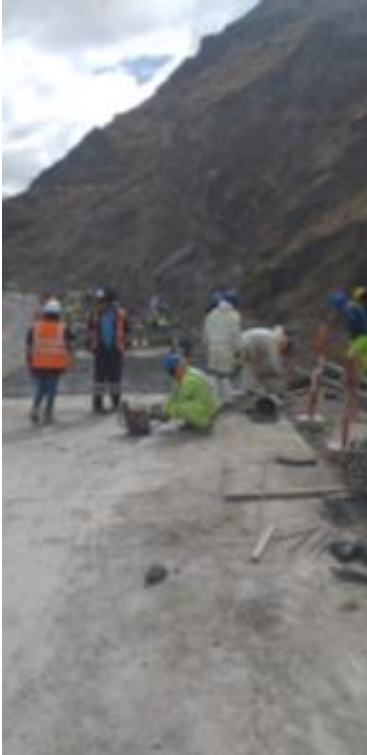
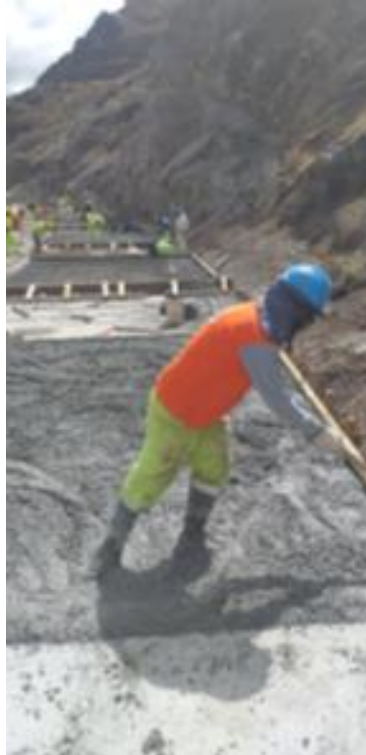
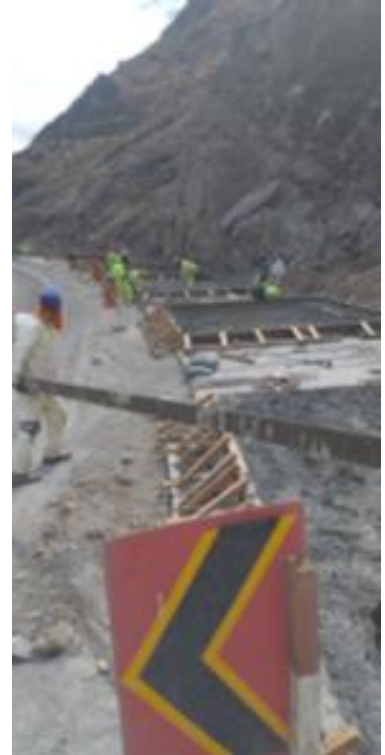
PROGRESIVA KM. 16+010 AL KM. 16+350  
01.01.06 OBRAS DE ARTE  
CODIGO: 01.01.06.10 ACERO DE REFUERZO

En la progresiva Km. 16+010 al Km. 16+350 se realiza la colocación de acero de refuerzo para la construcción de losas de concreto en el carril derecho de la vía. Se utiliza herramientas menores, Trabajan: 1 capataz, 12 obreros 2 vigías.

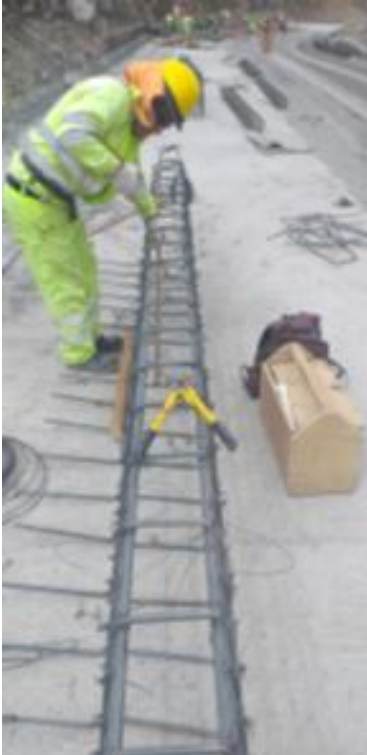
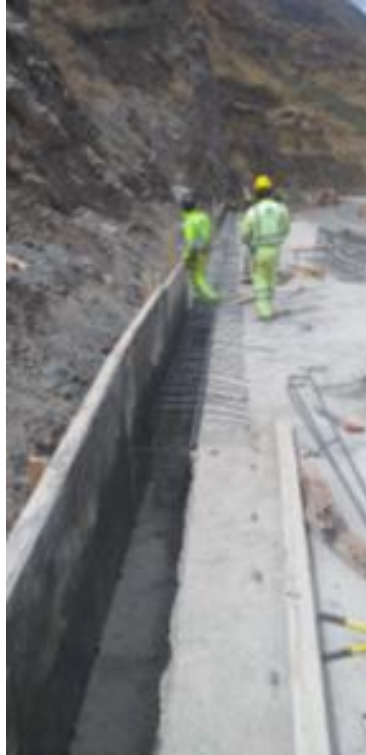
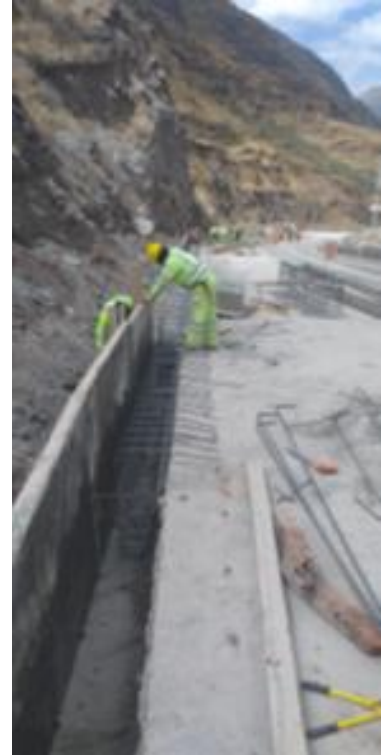
PROGRESIVA KM. 16+280 AL KM. 16+350  
01.01.06 OBRAS DE ARTE  
CODIGO: 01.01.06.10 ACERO DE REFUERZO

En la progresiva Km. 16+280 al Km. 16+350 se realiza la colocación de acero de refuerzo para la construcción de las uñas de las losas de concreto en el carril derecho de la vía. Se utiliza herramientas menores, Trabajan: 1 capataz, 4 obreros 2 vigías.

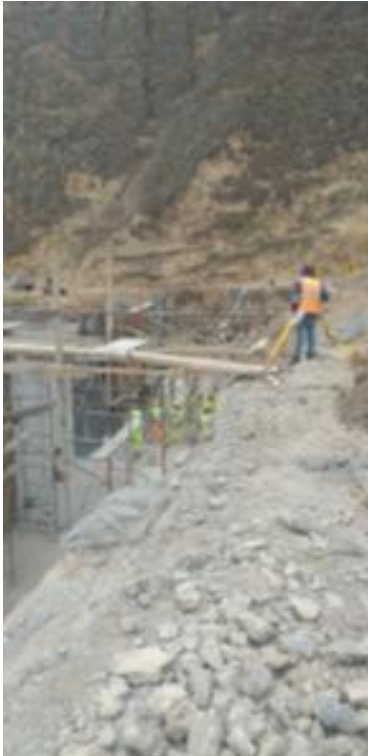
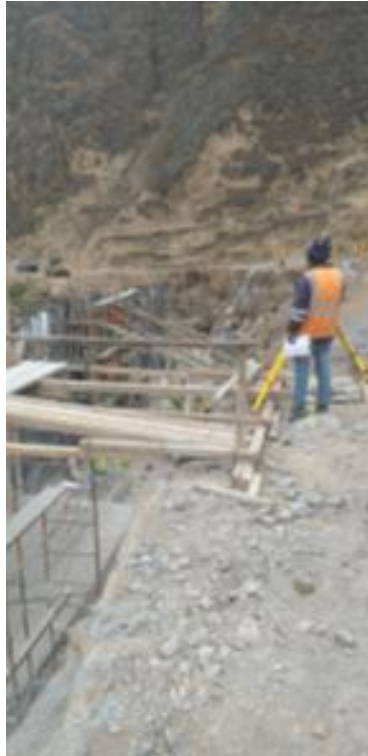
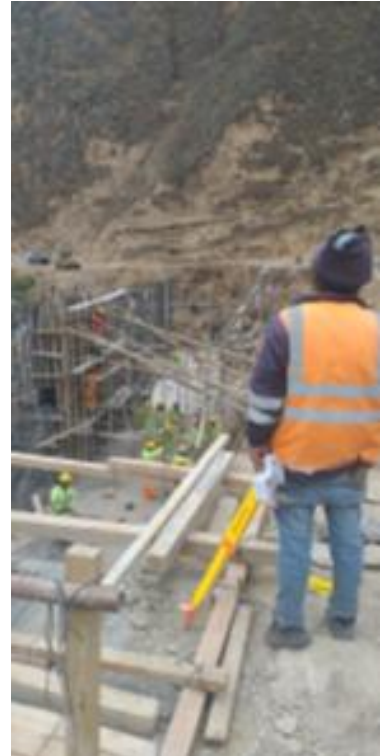
PROGRESIVA KM. 21+180  
01.01.05 OBRAS COMPLEMENTARIAS  
CODIGO: 01.01.05.01 MURO DE CONCRETO ARMADO  
CODIGO: 01.01.05.01 06 ACERO DE REFUERZO  
CODIGO: 01.01.05.01.05 ENCOFRADO Y DESENCOFRADO

En la progresiva Km. 21+180 se realiza el encofrado y colocación de acero de refuerzo para la construcción de muro de concreto armado. Actualmente se revisa el trabajo realizado en el paño 18 donde se iniciara el vaciado de la elevación del paño. Se utiliza herramientas menores, trabajan: 1 capataz, 10 obreros, 2 vigías.

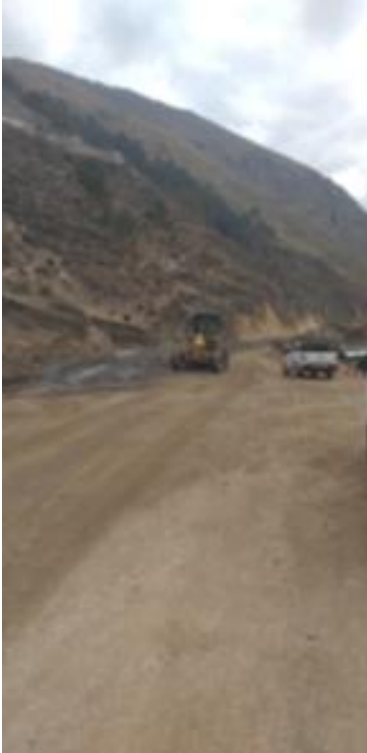
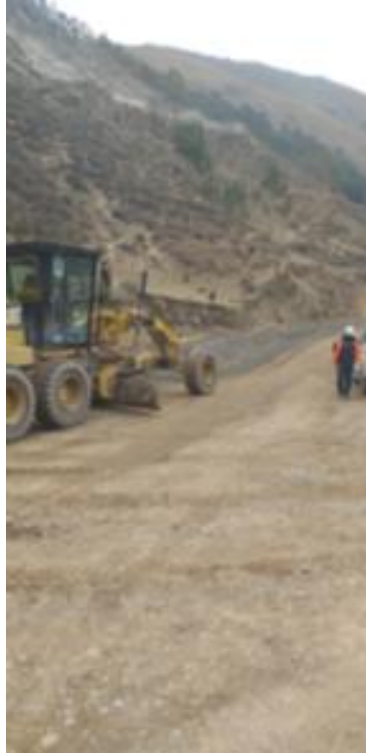
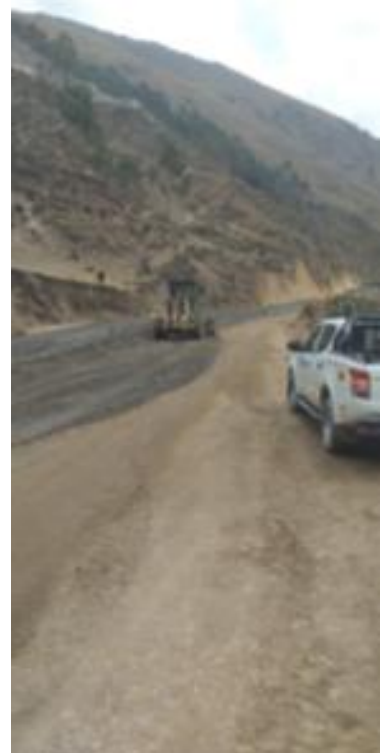
PROGRESIVAS KM. 21+280 A KM. 21+360  
01.01.03 SUB BASES Y BASES  
CODIGO: 01.01.03.02 SUB BASE GRANULAR

En las progresivas Km. 21+280 a KM. 21+360 se realiza la construcción de sub base granular donde se utiliza una motoniveladora, 1 compactadora de rodillo y 1 camión cisterna, trabajan: 1 capataz, 2 operadores, 1 chofer, 2 obreros, 4 vigías-

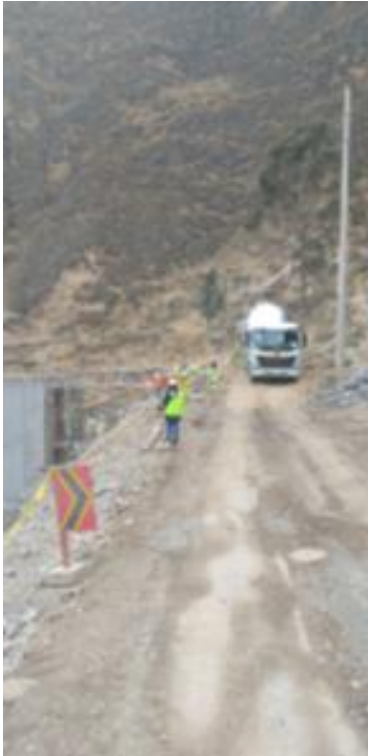
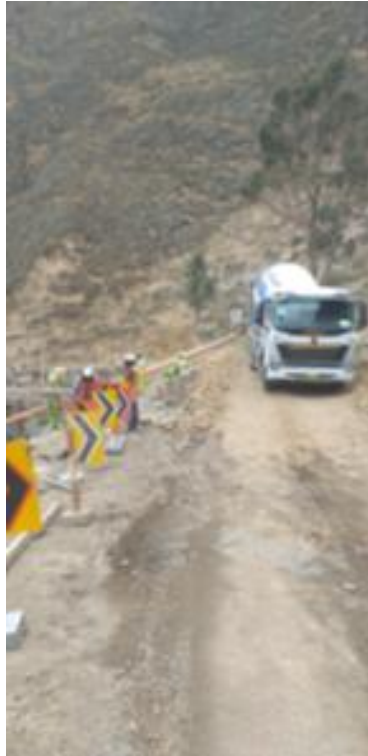
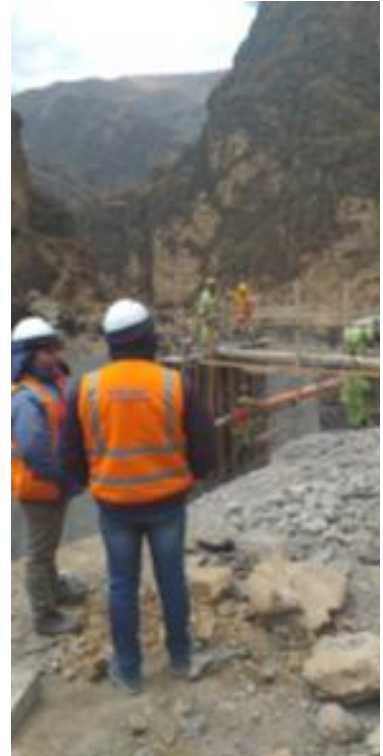
PROGRESIVA KM. 21+215  
01.01.05 OBRAS COMPLEMENTARIAS  
CODIGO: 01.01.05.01 MURO DE CONCRETO ARMADO  
CODIGO: 01.01.05.01 06 ACERO DE REFUERZO  
CODIGO: 01.01.05.01.05 ENCOFRADO Y DESENCOFRADO  
CODIGO: 01.01.05.01.03 CONCRETO CLASE D 20.6 Mpa, ( F'c= 210 Kg/cm2)

En la progresiva Km. 21+215 se realizo el encofrado y la colocación de acero de refuerzo para el vaciado de la elevación del muro de concreto armado. Se utiliza 2 camiones mixer, 2 vibradores de concreto y herramientas menores, trabajan: 1 capataz, 10 obreros, 2 operadores de mixer, 2 vigías.

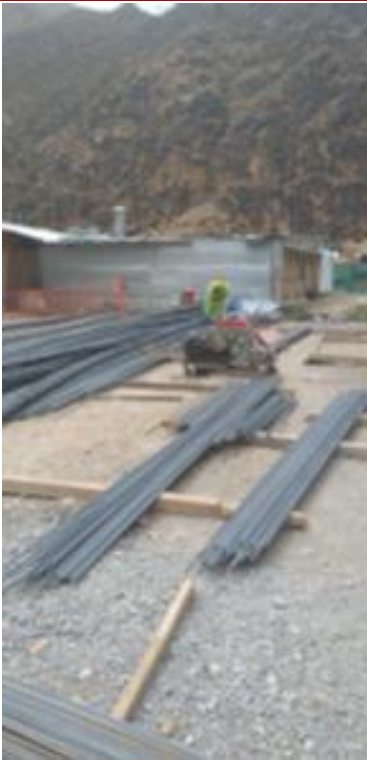
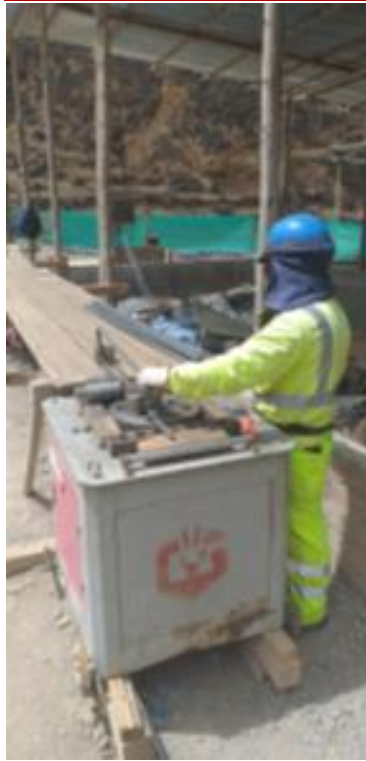
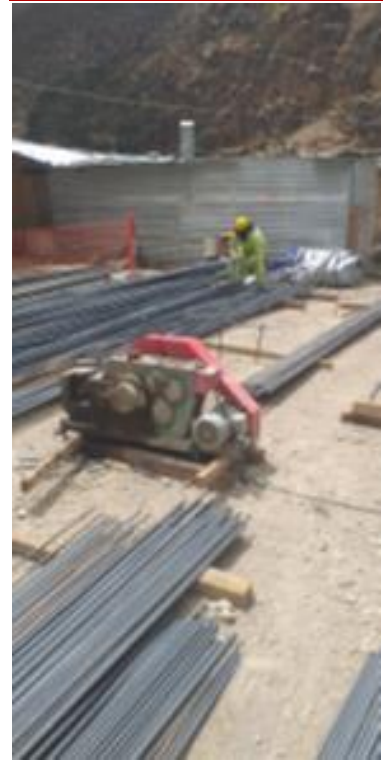
PROGRESIVA KM. 21+300 Id  
VISITA DE SEGUIMIENTO Y MONITOREO EN EL TRAMO 2 ( OBRAS INICIALES):  
TALLER PARA CONFECCION DEL ACERO DE REFUERZO

En la progresiva Km. 21+300 se realiza visita de seguimiento y monitoreo en el poblado de Cullhuay se visita el taller para confección de acero de refuerzo, donde se realiza el doblado y corte del acero de refuerzo.

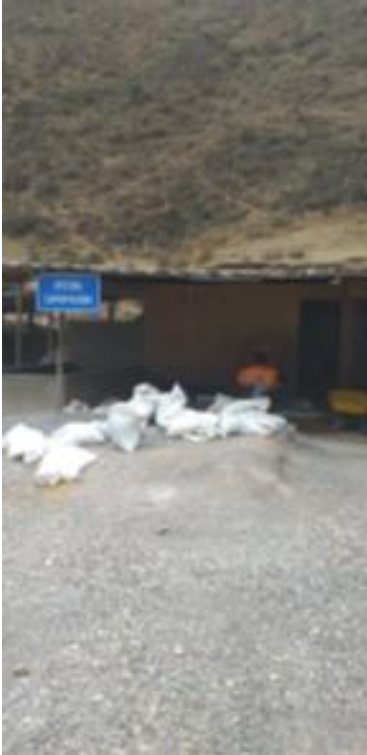
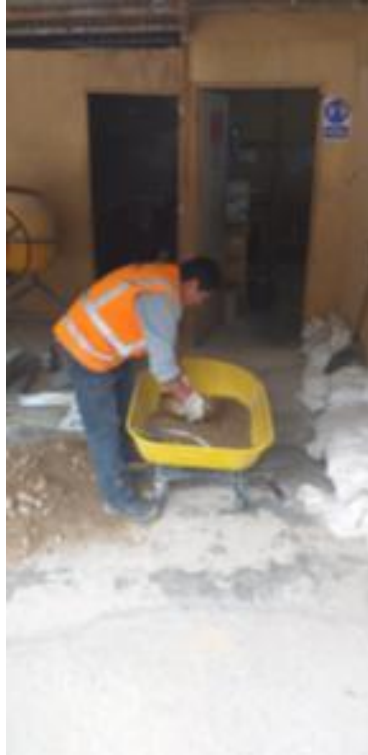
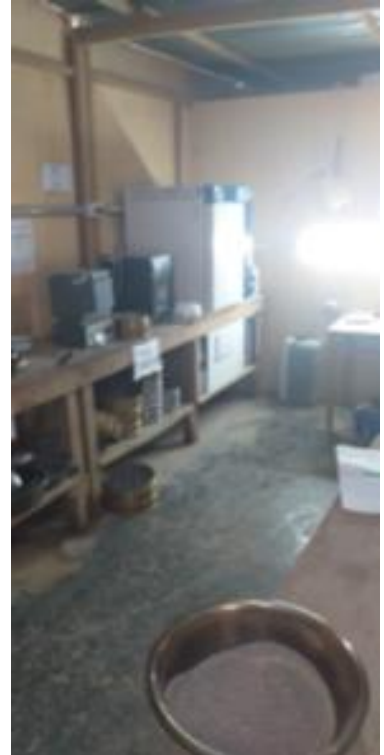
VISITA DE SEGUIMIENTO Y MONITOREO EN EL TRAMO 2 ( OBRAS INICIALES):  
LABORATORIO DE SUELOS DE LA SUPERVISION**CDescripcion** :

En la progresiva Km. 21+300 se realiza visita de seguimiento y monitoreo en el poblado de Cullhuay se visita el laboratorio de supervisión, donde se realiza ensayos de materiales de suelos que se extraen en la obra.
