## BITACORA ELECTRÓNICA DE OBRA

### REGISTRO DE LA BITACORA Y FOTO DEL CUADERNO DE OBRA

| <b>Confirma Bitacora:</b><br>Si | <b>Nro Informe:</b><br>126 | <b>Fecha Informe:</b><br>17 -<br>11 -<br>2022 | <b>Nombre De La Obra:</b><br>Rehabilitación y Mejoramiento de Obra Carretera Lima - Canta - La Viuda- Unish, tramo Canta- Huayllay | <b>Personal Encargado:</b><br>BORIS WALTER AYLLÓN CARCELÉN | | |

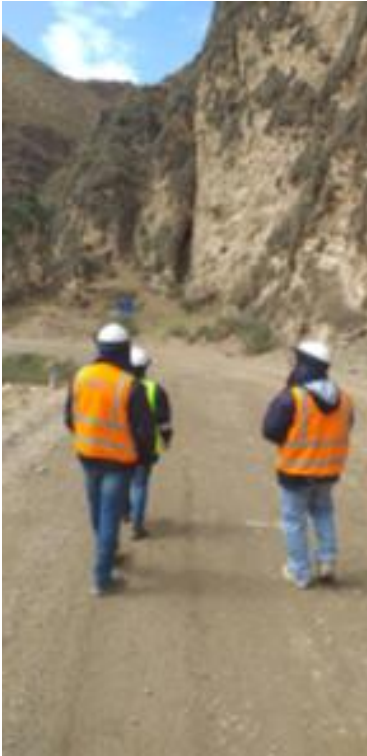
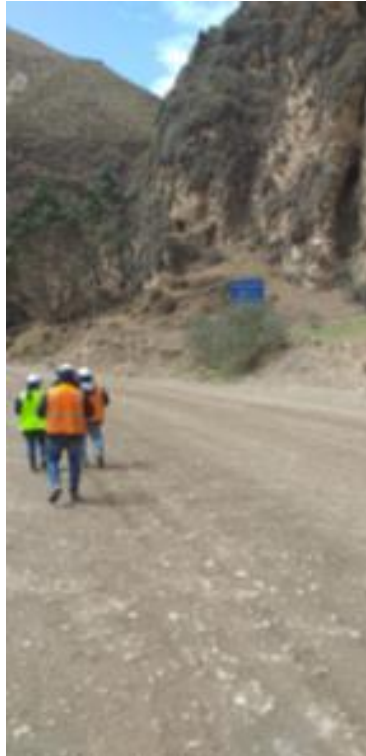
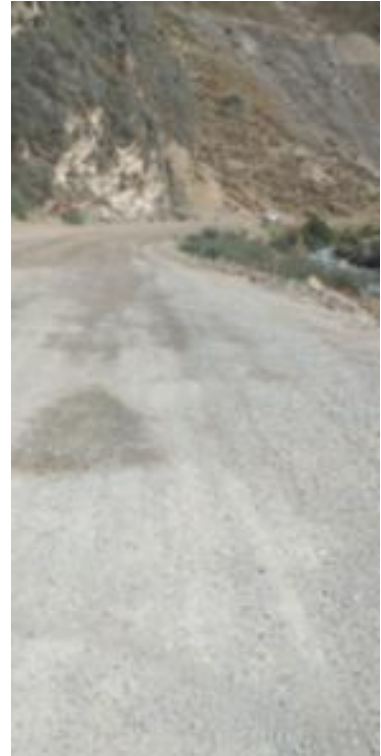
PROGRESIVAS KM. 21+000 aL KM. 20+900  
VISITA DE SEGUIMIENTO Y MONITOREO AL TRAMO 2 ( OBRAS INICIALES):  
DIAGNOSTICO DE OBRAS DE DRENAJE Y ZONAS INESTABLES

Desde la progresiva 21+000 al 20+900 se inicia el recorrido en forma regresiva, donde se realiza el acompañamiento al especialista de Hidrología y obras de drenaje, Ing. Andrés Galán, y el especialista de estructuras y obras de arte : Ing. cesar Torres, y su asistente de la Supervisión, donde realizan un diagnostico de las actividades a realizar en el área de obras de drenaje y obras de arte, también se detectan y verifican las zonas inestables.

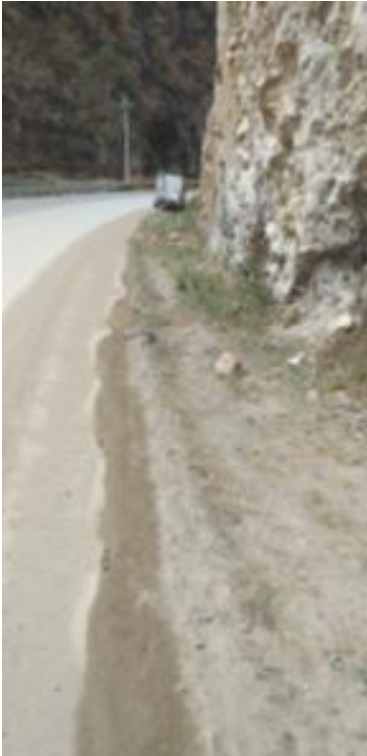
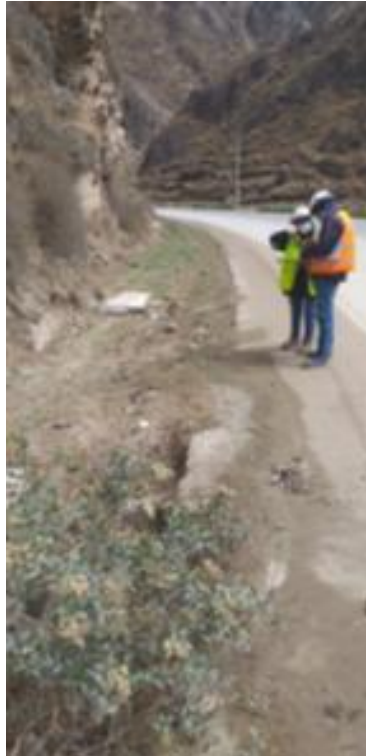
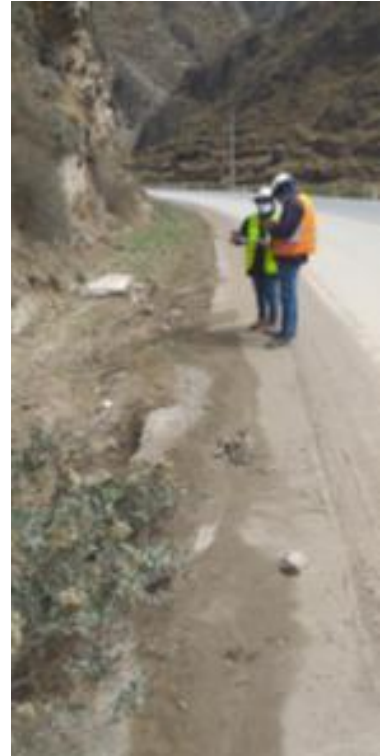
PROGRESIVAS KM. 20+900 aL KM. 20+000  
VISITA DE SEGUIMIENTO Y MONITOREO AL TRAMO 2 ( OBRAS INICIALES):  
NECESIDAD DE CUNETAS TRIANGULARES

Desde la progresiva 20+900 al 20+000 se inicia el recorrido en forma regresiva, donde se realiza el acompañamiento al especialista de Hidrología y obras de drenaje, Ing. Andrés Galán, y el especialista de estructuras y obras de arte : Ing. cesar Torres, y su asistente de la Supervisión, donde realizan un diagnostico de las actividades a realizar en el área de obras de drenaje y obras de arte, Se verifica la necesidad de construcción de cunetas triangulares revestidas de concreto en el lado izquierdo de la vía.

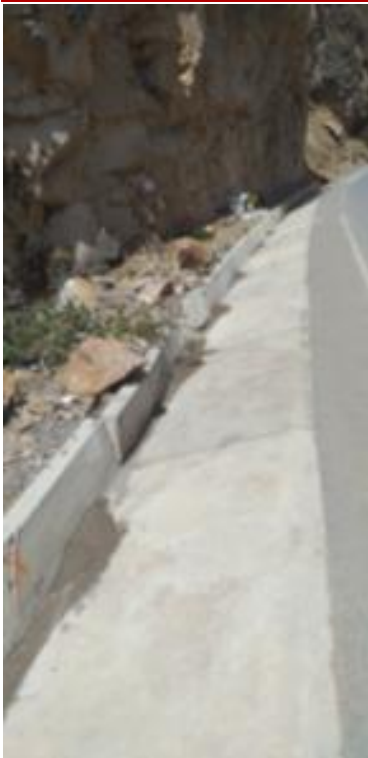
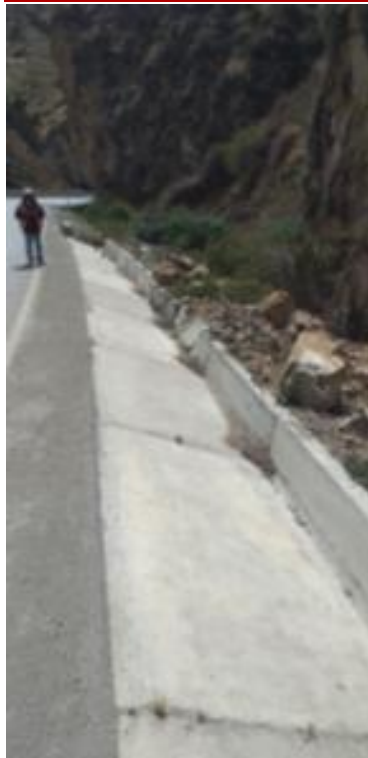
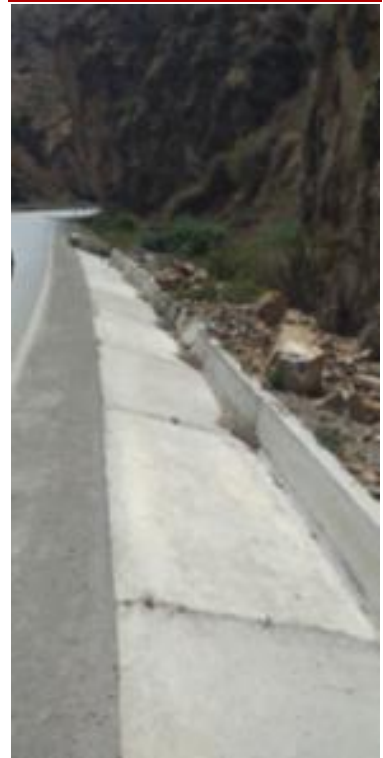
PROGRESIVAS KM. 19+980 aL KM. 19+960  
VISITA DE SEGUIMIENTO Y MONITOREO AL TRAMO 2 ( OBRAS INICIALES):  
NECESIDAD DE RECONSTRUCCION DE CUNETAS TRIANGULARES Y ZONA INESTABLE

Desde la progresiva 19+980 al 19+960 se inicia el recorrido en forma regresiva, donde se realiza el acompañamiento al especialista de Hidrología y obras de drenaje, Ing. Andrés Galán, y el especialista de estructuras y obras de arte : Ing. cesar Torres, y su asistente de la Supervisión, donde realizan un diagnostico de las actividades a realizar en el área de obras de drenaje y obras de arte, Se verifica la necesidad de reconstrucción de cunetas triangulares revestidas de concreto en el lado derecho de la vía y se detecta zona de derrumbe en el lado derecho de la vía.

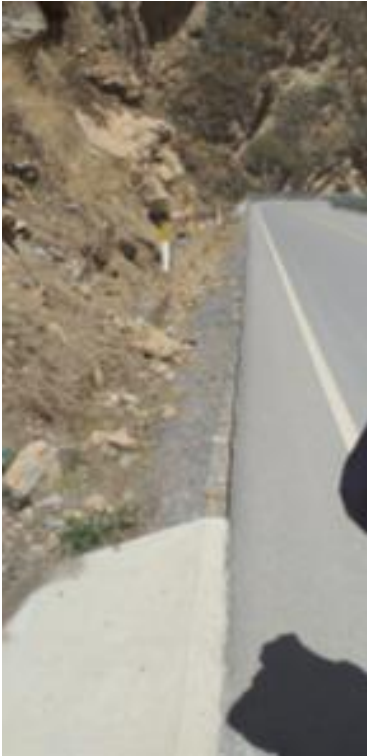
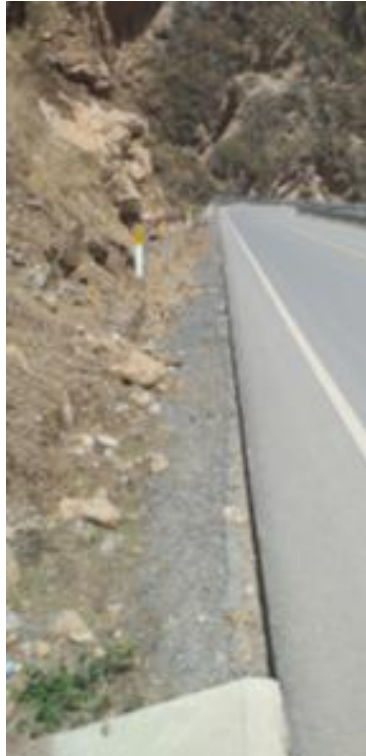
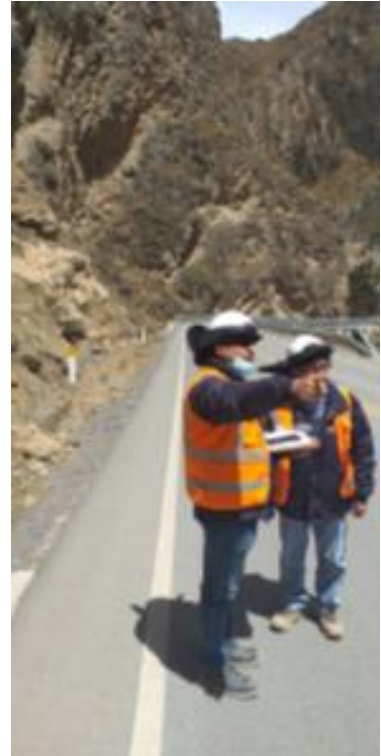
PROGRESIVAS KM. 19+020 aL KM. 18+960  
VISITA DE SEGUIMIENTO Y MONITOREO AL TRAMO 2 ( OBRAS INICIALES):  
NECESIDAD DE CUNETAS TRIANGULARES

Desde la progresiva 19+020 al 18+960 se inicia el recorrido en forma regresiva, donde se realiza el acompañamiento al especialista de Hidrología y obras de drenaje, Ing. Andrés Galán, y el especialista de estructuras y obras de arte : Ing. cesar Torres, y su asistente de la Supervisión, donde realizan un diagnostico de las actividades a realizar en el área de obras de drenaje y obras de arte, Se verifica la necesidad de construcción de cunetas triangulares revestidas de concreto en el lado derecho de la vía.

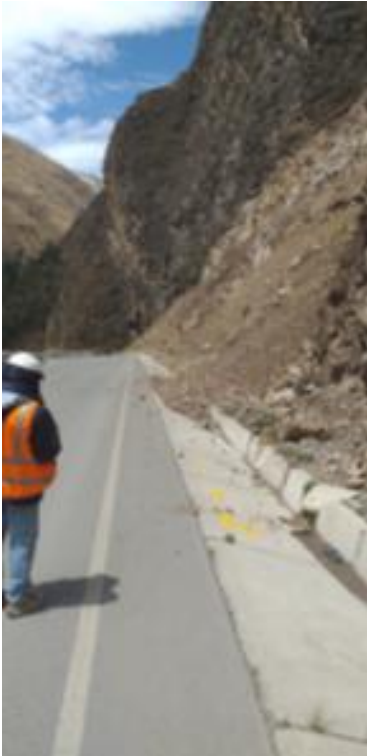
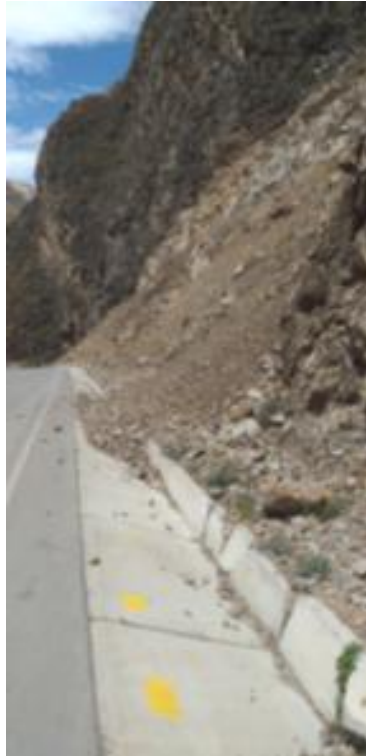
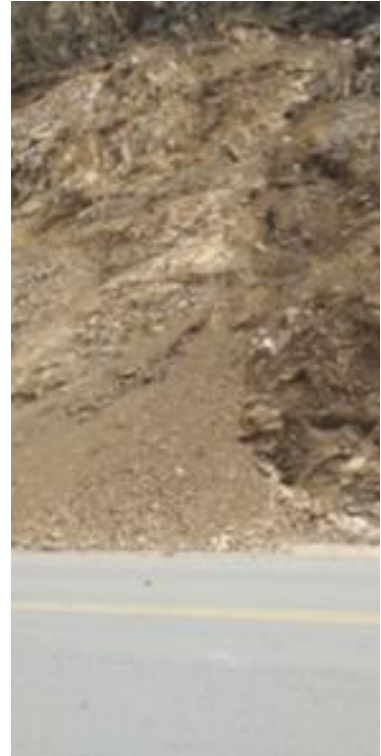
PROGRESIVAS KM. 18+500

VISITA DE SEGUIMIENTO Y MONITOREO AL TRAMO 2 ( OBRAS INICIALES):  
NECESIDAD DE REMOCION DE DERRUMBES

Desde la progresiva KM. 18+500 se inicia el recorrido en forma regresiva, donde se realiza el acompañamiento al especialista de Hidrología y obras de drenaje, Ing. Andrés Galán, y el especialista de estructuras y obras de arte : Ing. cesar Torres, y su asistente de la Supervisión, donde realizan un diagnostico de las actividades a realizar en el área de obras de drenaje y obras de arte, Se verifica zona de derrumbes en el lado izquierdo de la vía, donde han tapado la seccion de las cunetas existentes, se requiere realizar remoción de derrumbes en esta zona y evaluar la solución en este sector.

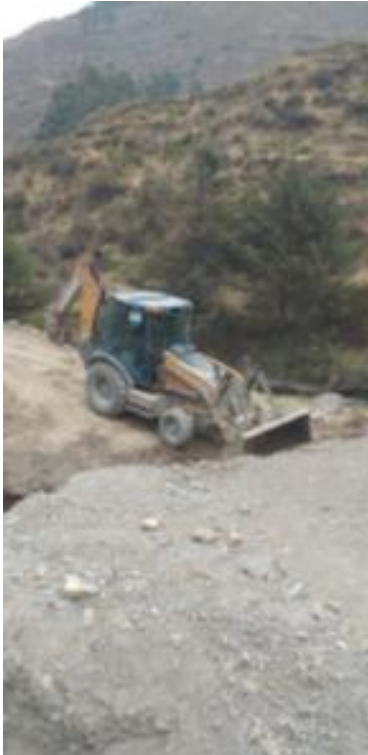
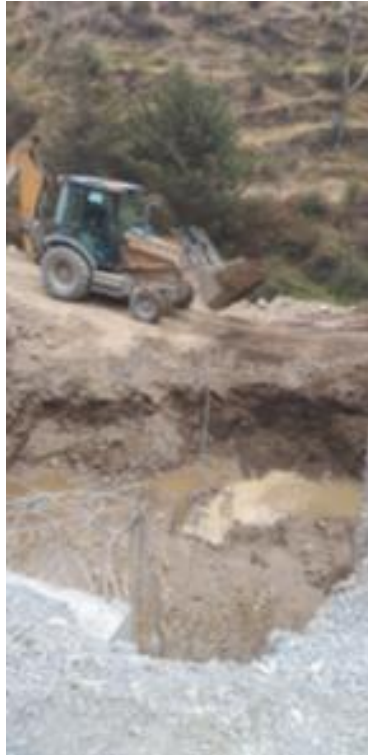
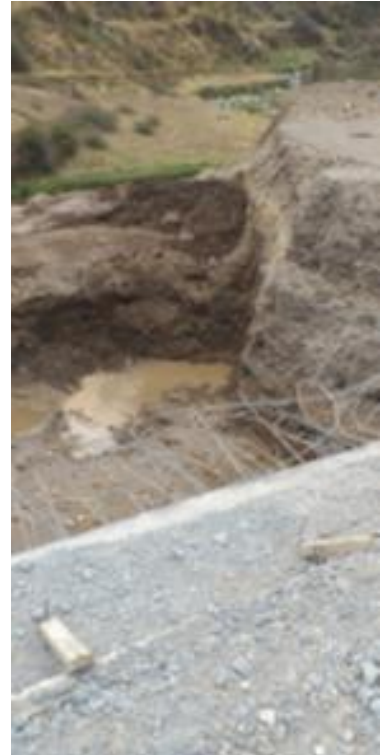
PROGRESIVA KM. 17+480

VISITA DE SEGUIMIENTO Y MONITOREO AL TRAMO 2 ( OBRAS INICIALES): LIMPIEZA DE CAUCE EN AREAS DE SALIDA DE ALCANTARILLA MARCO

Desde la progresiva 17+480 se inicia el recorrido en forma regresiva, donde se realiza el acompañamiento al especialista de Hidrología y obras de drenaje, Ing. Andrés Galán, y el especialista de estructuras y obras de arte : Ing. cesar Torres, y su asistente de la Supervisión, donde realizan un diagnostico de las actividades a realizar en el área de obras de drenaje y obras de arte, Se verifica la limpieza del cauce y encauzamiento de alcantarilla marco en el lado izquierdo de la vía. Se utiliza una retroexcavadora, trabajan: 1 capataz y 1 operador.

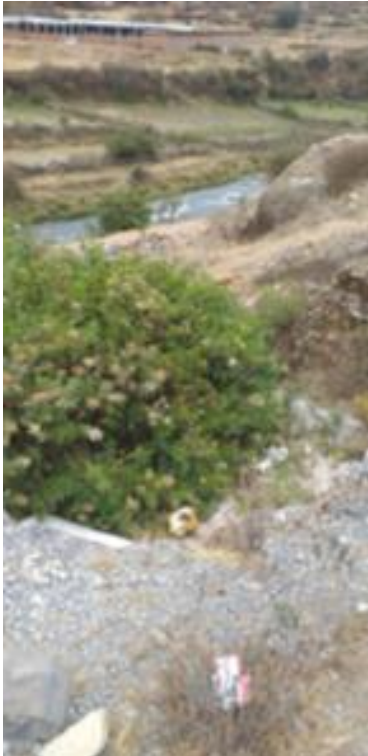
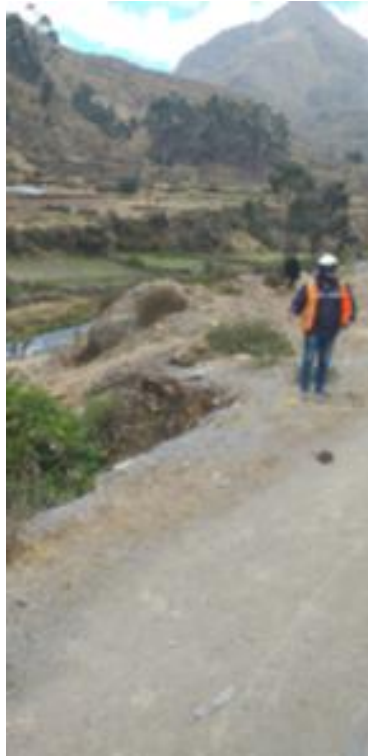
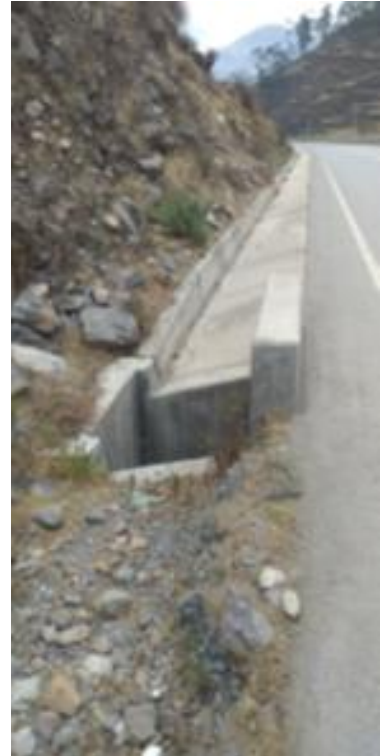
PROGRESIVA KM. 16+875

VISITA DE SEGUIMIENTO Y MONITOREO AL TRAMO 2 ( OBRAS INICIALES):  
NECESIDAD DE LIMPIEZA DE ALCANTARILLA MARCO Y EMBOQUILLADO**CDescripcion** :

Desde la progresiva 16+875 se inicia el recorrido en forma regresiva, donde se realiza el acompañamiento al especialista de Hidrología y obras de drenaje, Ing. Andrés Galán, y el especialista de estructuras y obras de arte : Ing. cesar Torres, y su asistente de la Supervisión, donde realizan un diagnostico de las actividades a realizar en el área de obras de drenaje y obras de arte, Se verifica la necesidad de limpieza de alcantarilla marco y emboquillado existente en el lado izquierdo de la vía.
