## BITACORA ELECTRÓNICA DE OBRA

Confirma Bitacora:	Nro Informe:	Fecha Informe:	Nombre De La Obra:	Personal Encargado:
Si	N <sup>o</sup> 229-PVN - MJQ Y - 2022	09 - 11 - 2022	Corredor Vial: Huánuco - La Unión-Huallanca, Dv. Antamina/Emp. PE-3N (Tingo Chico) - Nuevas Flores - Llata - Antamina, Tramo III	MICHAEL JESUS QUISPE YAURI.

OBRA: MEJORAMIENTO, CONSERVACIÓN POR NIVELES DE SERVICIO Y OPERACIÓN DEL CORREDOR VIAL: HUANUCO – LA UNIÓN – HUALLANCA – DV. ANTAMINA/ EMP. PE-3N (TINGO CHICO) – NUEVAS FLORES – LLATA – ANTAMINA, TRAMO III.

(TINGO CHICO - LA UNIÓN - HUALLANCA) TRAMO III DEL KM 102+819 AL KM 150+421  
LONG: 47.602 KM

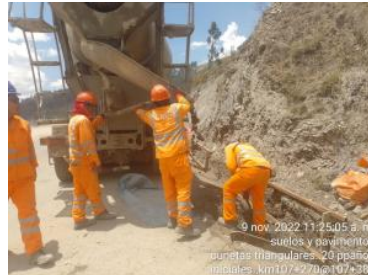
### Foto2:

PROGRESIVA: KM 107+270 AL KM 107+380

CUNETAS

CONSTRUCCIÓN DE CUNETAS

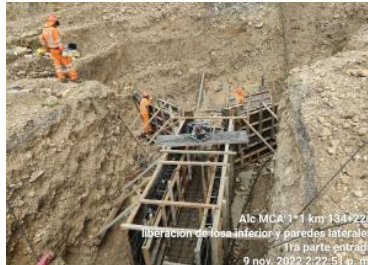
**Foto2:**

PROGRESIVA: KM 134+220

CONSTRUCCIÓN DE ALCANTARILLA – (TMC)

SE VERIFICA EL COLOCADO DE CONCRETO DE F'C=175 KG/CM2 EN LAS ALCANTARILLAS

ALC. TMC Ø 36", SE PROCEDIO CON LA COLOCACIÓN DE CONCRETO F'C.175 KG/CM2, EN EL CABEZAL CON ALAS DE SALIDA

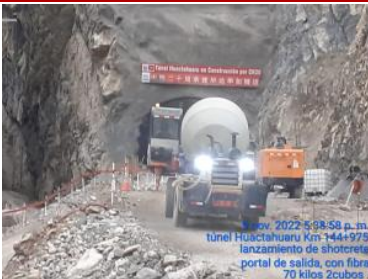
**Foto1:**

PROGRESIVA: KM 144+390 AL KM 144+970: LONG. = 580 M

TUNEL HUACTAHUARU

PERFORACIÓN DE ROCAS CON MAQUINARIAS

TRABAJOS DE MOVIMIENTO DE TIERRA Y ACCESOS DE ENTRADA Y SALIDA DE TUNEL HUACTAHUARU

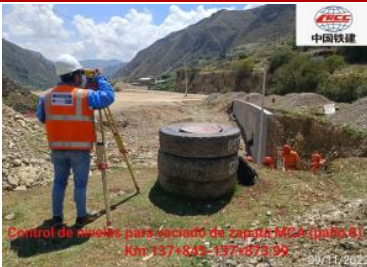
**Foto1:**

PROGRESIVA: KM 137+845

CONSTRUCCIÓN DE ALCANTARILLA – (TMC)

SE VERIFICA EL COLOCADO DE CONCRETO DE F'C=175 KG/CM2 EN LAS ALCANTARILLAS

ALC. TMC Ø 36", SE PROCEDIO CON LA COLOCACIÓN DE CONCRETO F'C.175 KG/CM2, EN EL CABEZAL CON ALAS DE SALIDA
