# BITACORA ELECTRÓNICA DE OBRA

Confirma Bitacora:	Nro Informe:	Fecha Informe:	Nombre De La Obra:	Personal Encargado:
Si	N <sup>o</sup> 232-PVN - MJQ Y - 2022	12 - 11 - 2022	Corredor Vial: Huánuco - La Unión-Huallanca, Dv. Antamina/Emp. PE-3N (Tingo Chico) - Nuevas Flores - Llata - Antamina, Tramo III	MICHAEL JESUS QUISPE YAURI.

OBRA: MEJORAMIENTO, CONSERVACIÓN POR NIVELES DE SERVICIO Y OPERACIÓN DEL CORREDOR VIAL: HUÁNUCO – LA UNIÓN – HUALLANCA – DV. ANTAMINA/ EMP. PE-3N (TINGO CHICO) – NUEVAS FLORES – LLATA – ANTAMINA, TRAMO III.

(TINGO CHICO - LA UNIÓN - HUALLANCA) TRAMO III DEL KM 102+819 AL KM 150+421  
LONG: 47.602 KM

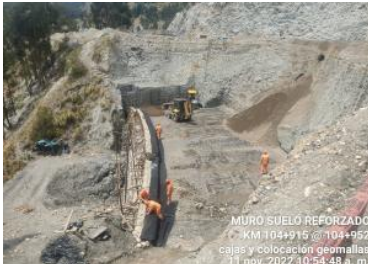
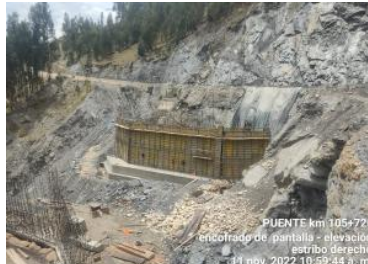
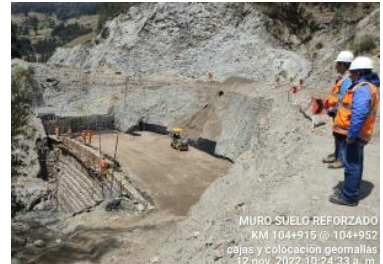
PROGRESIVA: KM 104+915 AL KM 104+952

CONSTRUCCIÓN DE MURO SUELO REFORZADO

EXCAVACIÓN, RELLENO POR CAPAS Y ELIMINACIÓN DEL TERRENO NATURAL

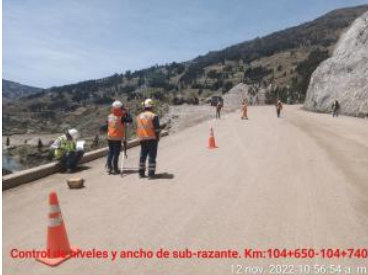
PROGRESIVA: KM 104+650

CONSTRUCCIÓN SUB RASANTE

MEJORAMIENTO DEL SUELO A NIVEL DE SUB RASANTE

SE VERIFICA LOS TRABAJOS DE CONFORMACIÓN EN LA SUBRASANTE

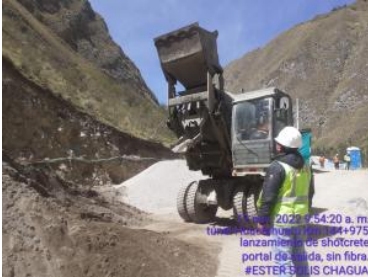
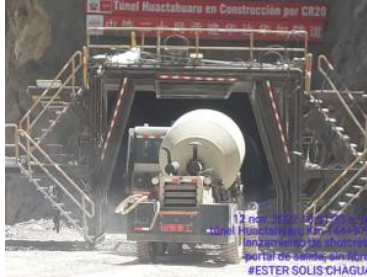
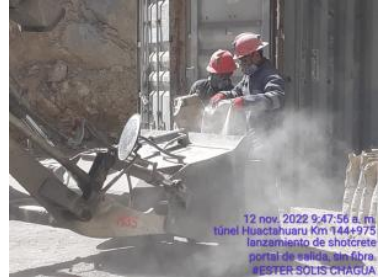
PROGRESIVA: KM 144+390 AL KM 144+970: LONG. = 580 M

TUNEL HUACTAHUARU

PERFORACIÓN DE ROCAS CON MAQUINARIAS

TRABAJOS DE MOVIMIENTO DE TIERRA Y ACCESOS DE ENTRADA Y SALIDA DE TUNEL HUACTAHUARU
