## BITACORA ELECTRÓNICA DE OBRA

Confirma Bitacora:	Nro Informe:	Fecha Informe:	Nombre De La Obra:	Personal Encargado:
Si	N <sup>o</sup> 233-PVN - MJQ Y - 2022	14 - 11 - 2022	Corredor Vial: Huánuco - La Unión-Huallanca, Dv. Antamina/Emp. PE-3N (Tingo Chico) - Nuevas Flores - Llata - Antamina, Tramo III	MICHAEL JESUS QUISPE YAURI.

OBRA: MEJORAMIENTO, CONSERVACIÓN POR NIVELES DE SERVICIO Y OPERACIÓN DEL CORREDOR VIAL: HUANUCO – LA UNIÓN – HUALLANCA – DV. ANTAMINA/ EMP. PE-3N (TINGO CHICO) – NUEVAS FLORES – LLATA – ANTAMINA, TRAMO III.

(TINGO CHICO - LA UNIÓN - HUALLANCA) TRAMO III DEL KM 102+819 AL KM 150+421  
LONG: 47.602 KM

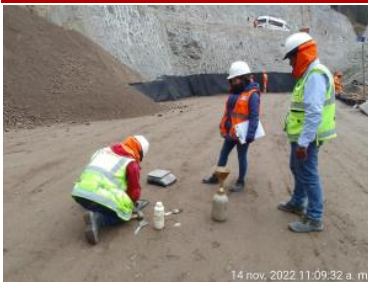
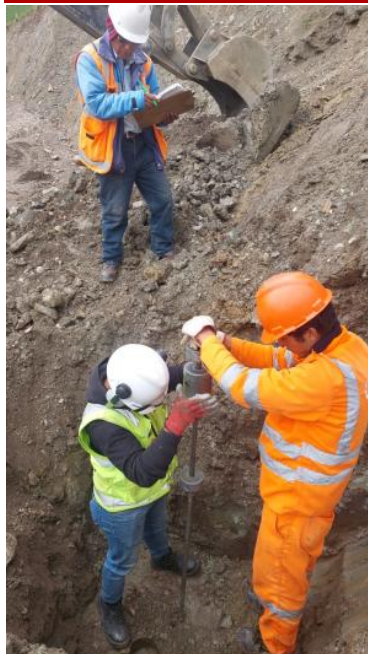
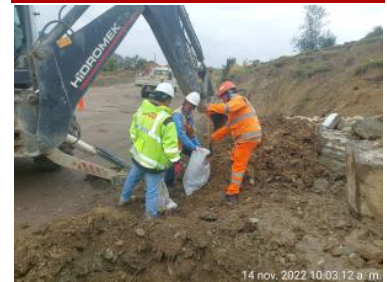
PROGRESIVA: KM 105 +205 AL KM 105 +225

SE REALIZA EN ENSAYO DE (DPL) EN EL TERRENO DE FUNDACIÓN DEL MURO

SE REALIZA EL ENSAYO DE DENSIDAD DE CAMPO (CONO DE ARENA) EN EL RELLENO ESTRUCTURAL DEL MURO

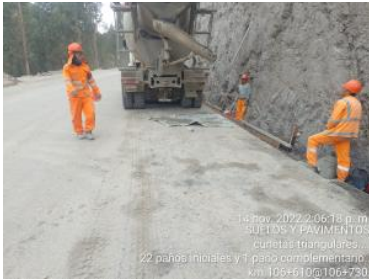
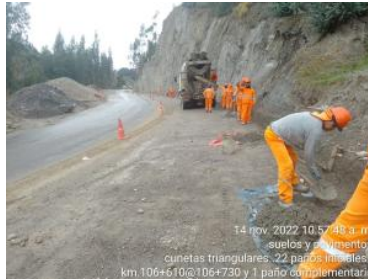
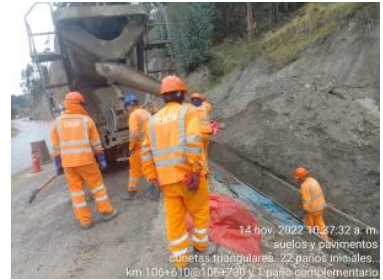
PROGRESIVA: KM 106+610 AL KM 106+730

CONSTRUCCIÓN DE CUNETAS

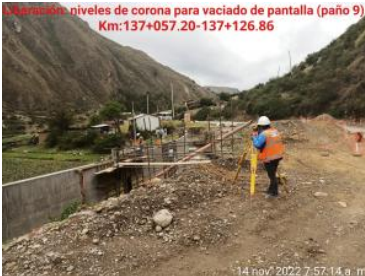
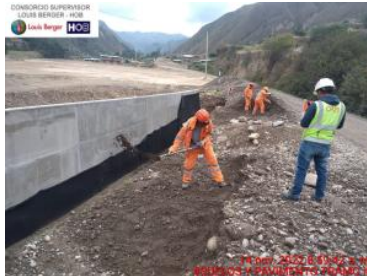
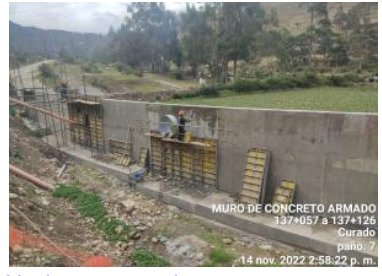
PROGRESIVA: KM 137+057 AL KM 137+126

EXCAVACIÓN Y ELIMINACIÓN DEL TERRENO NATURAL

ENCOFRADO DEL MURO CON PANELES FENÓLICOS METALICOS

COLOCACIÓN DE CONCRETO PARA SOLADO DE F'C = 100 KG/CM2

COLOCACIÓN DE CONCRETO PARA ZAPATA DE F'C = 210 KG/CM2

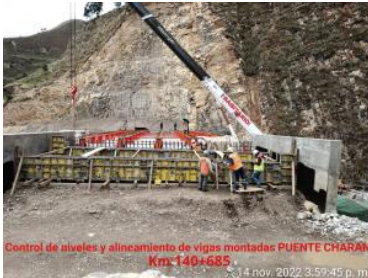
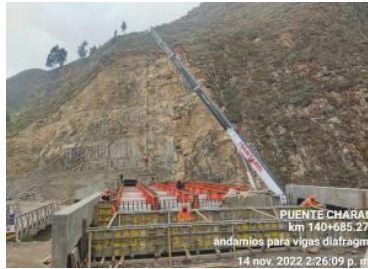
PROGRESIVA: KM 140+670 AL KM 140+700.50

CONSTRUCCIÓN DEL PUENTE CHARAN

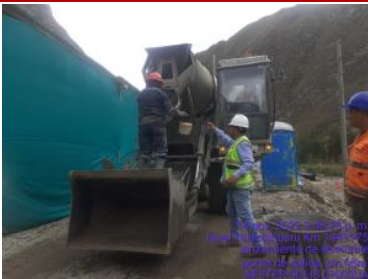
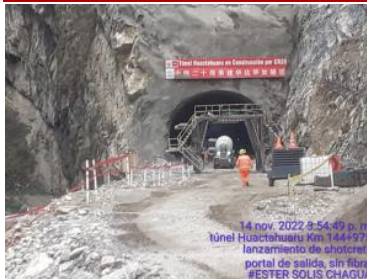
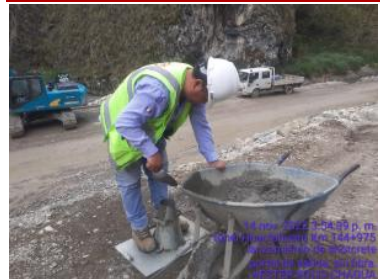
PROGRESIVA: KM 144+390 AL KM 144+970: LONG. = 580 M

PERFORACIÓN DE ROCAS CON MAQUINARIAS

TRABAJOS DE MOVIMIENTO DE TIERRA Y ACCESOS DE ENTRADA Y SALIDA DE TUNEL HUACTAHUARU
