## BITACORA ELECTRÓNICA DE OBRA

Confirma Bitacora:	Nro Informe:	Fecha Informe:	Nombre De La Obra:	Personal Encargado:
Si	N <sup>o</sup> 234-PVN - MJQ Y - 2022	15 - 11 - 2022	Corredor Vial: Huánuco - La Unión-Huallanca, Dv. Antamina/Emp. PE-3N (Tingo Chico) - Nuevas Flores - Llata - Antamina, Tramo III	MICHAEL JESUS QUISPE YAURI.

OBRA: MEJORAMIENTO, CONSERVACIÓN POR NIVELES DE SERVICIO Y OPERACIÓN DEL CORREDOR VIAL: HUÁNUCO – LA UNIÓN – HUALLANCA – DV. ANTAMINA/ EMP. PE-3N (TINGO CHICO) – NUEVAS FLORES – LLATA – ANTAMINA, TRAMO III.

OBRA N° 127-2018-MTC/20.2 CON LA EMPRESA CONTRATISTA CR20-(CHINA RAILWAY 20 BUREAU GROUP CORPORACIÓN) PARA LA EJECUCIÓN DE LA OBRA "MEJORAMIENTO, CONSERVACIÓN POR NIVELES DE SERVICIO Y OPERACIÓN DE CORREDOR VIAL HUÁNUCO-LA UNIÓN-HUALLANCA-DV. ANTAMINA/EMP. PE-3N (TINGO CHICO)-NUEVAS FLORES-LLATA-ANTAMINA", TRAMO III: INICIA (TINGO CHICO - LA UNIÓN) KM 102+819 Y CULMINA EN (HUALLANCA) KM 150+421.

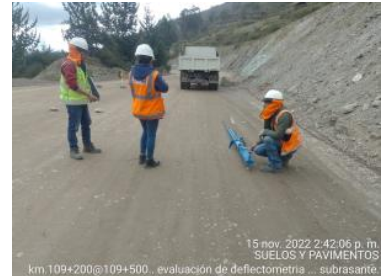
### Foto3:

PROGRESIVA: KM 109+200 AL KM 109+500

VIGA BENKELMAN

SE REALIZA EL ENSAYO DE DEFLECTOMETRÍA (CAMIÓN VIGA BENKELMAN) EN LA CARPETA ASFÁLTICA

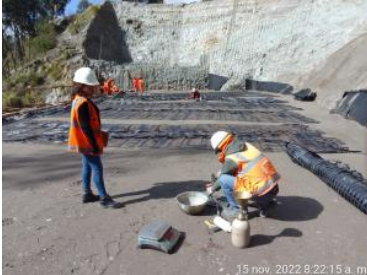
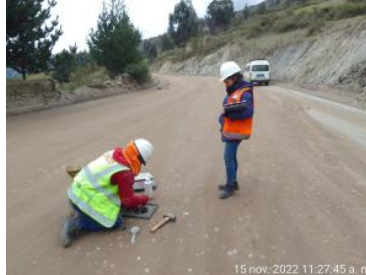
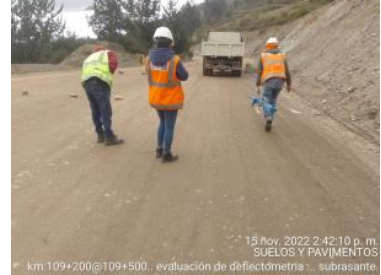
PROGRESIVA: KM 109+200 AL KM 109+500

ENSAYO DE DENSIDAD DE CAMPO – CONO DE ARENA

MEJORAMIENTO DEL SUELO A NIVEL DE SUB RASANTE

ENSAYO DE DENSIDAD Y PESO ESPECÍFICO DEL SUELO CON EL MÉTODO DE CONO Y ARENA

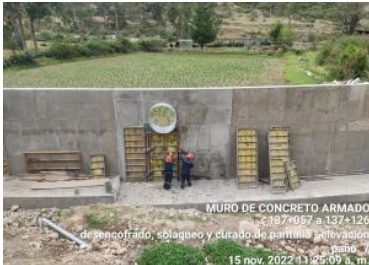
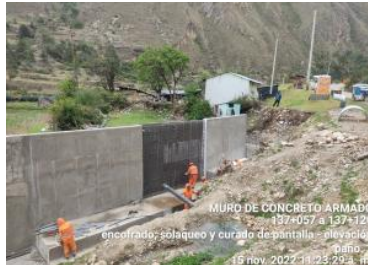
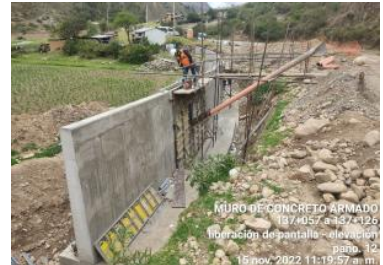
PROGRESIVA: KM 137+057 AL KM 137+126

CONSTRUCCIÓN MURO DE CONTENCIÓN – (MCA)

EXCAVACIÓN Y ELIMINACIÓN DEL TERRENO NATURAL

ENCOFRADO DEL MURO CON PANELES FENÓLICOS METALICOS

COLOCACIÓN DE CONCRETO PARA SOLADO DE F'C = 100 KG/CM2

COLOCACIÓN DE CONCRETO PARA ZAPATA DE F'C = 210 KG/CM2

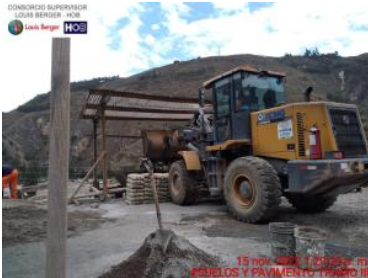
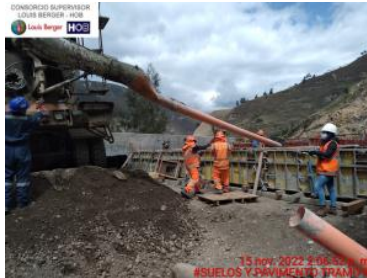
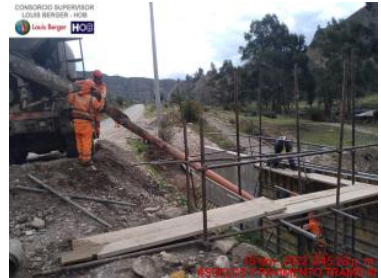
PROGRESIVA: KM 140+670 AL KM 140+700.50

1000.I PUENTE CHARAN

CONSTRUCCIÓN DEL PUENTE CHARAN

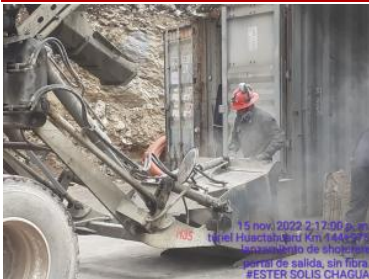
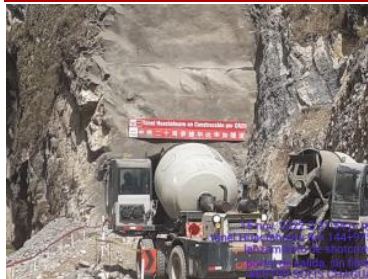
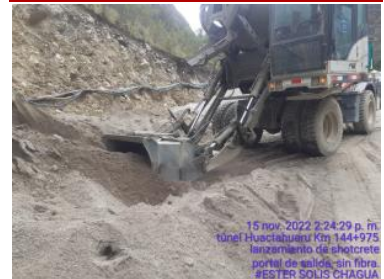
PROGRESIVA: KM 144+390 AL KM 144+970: LONG. = 580 M

TUNEL HUACTAHUARU

PERFORACIÓN DE ROCAS CON MAQUINARIAS

TRABAJOS DE MOVIMIENTO DE TIERRA Y ACCESOS DE ENTRADA Y SALIDA DE TUNEL HUACTAHUARU
