# BITACORA ELECTRÓNICA DE OBRA

## REGISTRO DE LA BITACORA Y FOTO DEL CUADERNO DE OBRA

OBRA: MEJORAMIENTO, CONSERVACIÓN POR NIVELES DE SERVICIO Y OPERACIÓN DEL CORREDOR VIAL: HUÁNUCO – LA UNIÓN – HUALLANCA – DV. ANTAMINA/ EMP. PE-3N (TINGO CHICO) – NUEVAS FLORES – LLATA – ANTAMINA, TRAMO III.

(TINGO CHICO - LA UNIÓN - HUALLANCA) TRAMO III DEL KM 102+819 AL KM 150+421  
LONG: 47.602 KM

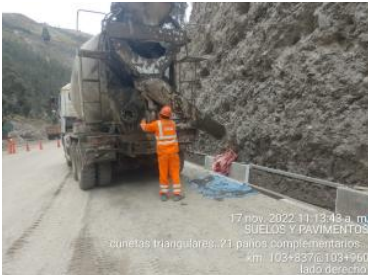
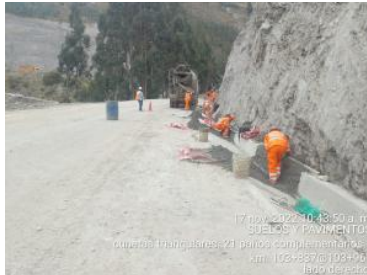
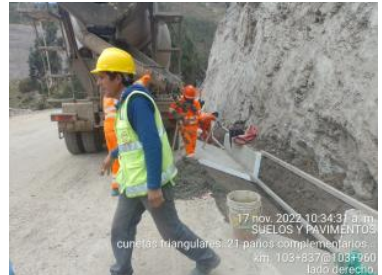
PROGRESIVA: KM 103+837 AL KM 103+960

CONSTRUCCIÓN DE CUNETAS

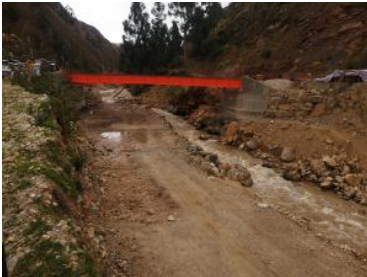
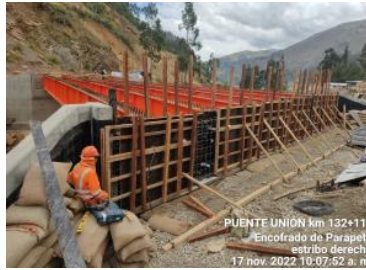
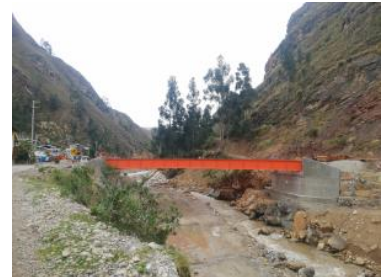
PROGRESIVA: KM 132+097.25 AL KM 132+130.75

CONSTRUCCIÓN DEL PUENTE UNIÓN

SECCIÓN COMPUESTA VIGA METÁLICA- LOSA DE CONCRETO

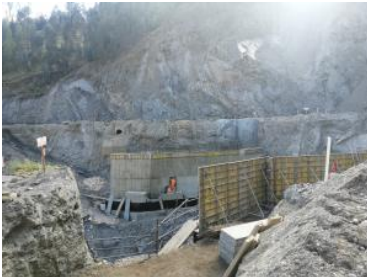
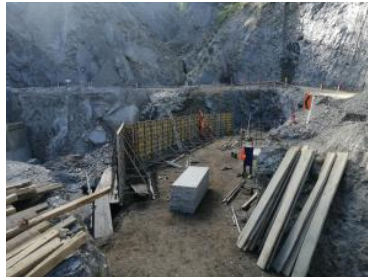
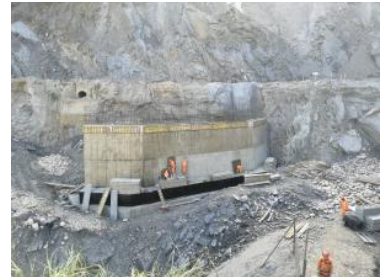
PROGRESIVA: KM 105+710 AL KM 105+735

PUENTE KM. 105+720 SE COLOCÓ ACEROS EN LA PANTALLA DE ELEVACIÓN DEL ESTRIBO DERECHO

CONSTRUCCIÓN DEL PUENTE S/N

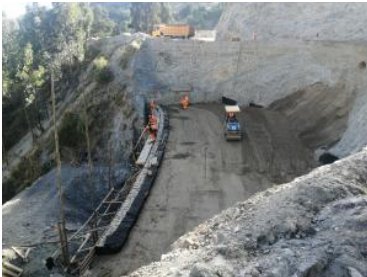
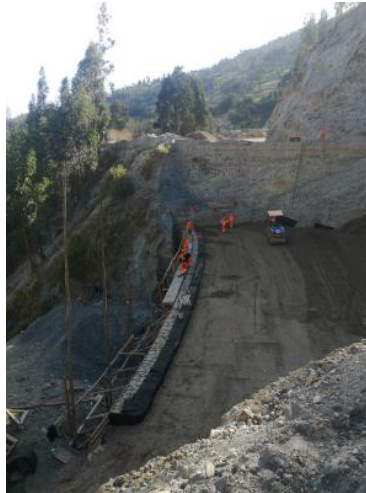
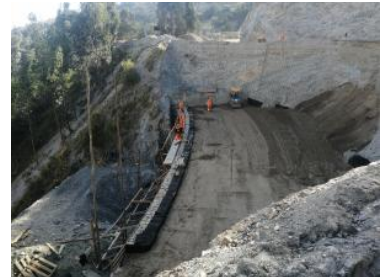
PROGRESIVA: KM 104+915 AL KM 104+952

MURO DE SUELO REFORZADO EN EL KM. 104+915 - KM. 104+952 SE COLOCÓ CAJAS Y COLOCACIÓN DE GEOMALLAS.

CONSTRUCCIÓN DE MURO SUELO REFORZADO

EXCAVACIÓN, RELLENO POR CAPAS Y ELIMINACIÓN DEL TERRENO NATURAL

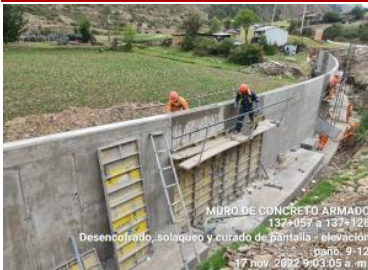
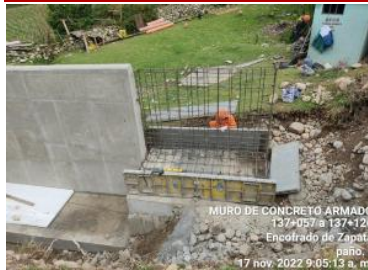
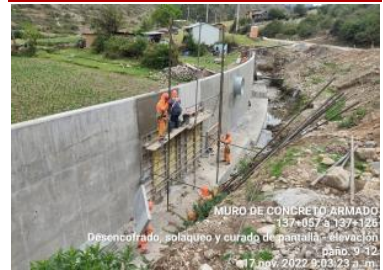
PROGRESIVA: KM 137+057 AL KM 137+126

CONSTRUCCIÓN MURO DE CONTENCIÓN – (MCA)

EXCAVACIÓN Y ELIMINACIÓN DEL TERRENO NATURAL

ENCOFRADO DEL MURO CON PANELES FENÓLICOS METALICOS

COLOCACIÓN DE CONCRETO PARA SOLADO DE F'C = 100 KG/CM2

COLOCACIÓN DE CONCRETO PARA ZAPATA DE F'C = 210 KG/CM2
