BITACORA ELECTRÓNICA DE OBRA

REGISTRO DE LA BITACORA Y FOTO DEL CUADERNO DE OBRA

Confirma Bitacora: Si	Nro Informe: 127	Fecha Informe: 18 - 11 - 2022	Nombre De La Obra: Rehabilitación y Mejoramiento de Obra Carretera Lima - Canta - La Viuda- Unish, tramo Canta- Huayllay	Personal Encargado: BORIS WALTER AYLLÓN CARCELÉN		
Foto Bitacora:	Foto Bitacora 2:	Foto Bitacora 3:	Foto Bitacora 4:	Foto Bitacora 5:	Foto Bitacora 6:	
Ver imagen completa	Ver imagen completa	Ver imagen completa	Ver imagen completa	Ver imagen completa	Ver imagen completa

NUMERO DE INFORME No. 0127
 CONTRATO DE OBRA: No. 103-2019-MTC/ 20 de fecha 24/09/2019
 EMPRESA CONTRATISTA: CHINA ROAD AND BRIDGE CORPORATION SUCURSAL PERU
 OBRA: SALDO DE OBRA: "MEJORAMIENTO, REHABILITACIÓN Y CONSERVACIÓN POR NIVELES DE SERVICIO Y OPERACIÓN DEL CORREDOR VIAL, LIMA – CANTA – HUAYLLAY – DV. COCHAMARCA – EMP.PE 3N" (SALDO DE OBRAS INICIALES (OI) TRAMO 2 CANTA - HUALLAY LONGITUD: 95.2 KMS.
 MONTO DE OBRAS INICIALES : 338,725,656.80
 SUPERVISOR: CONSORCIO CESEL - CAL Y MAYOR
 CONTRATO DE CONSULTORIA DE OBRA N° 077-2014-MTC/20) ADENDA No. 4 DE FECHA 24-09-2019
 VISITA DE SEGUIMIENTO Y MONITOREO A LAS OFICINAS DE LA SUPERVISION Y CONT

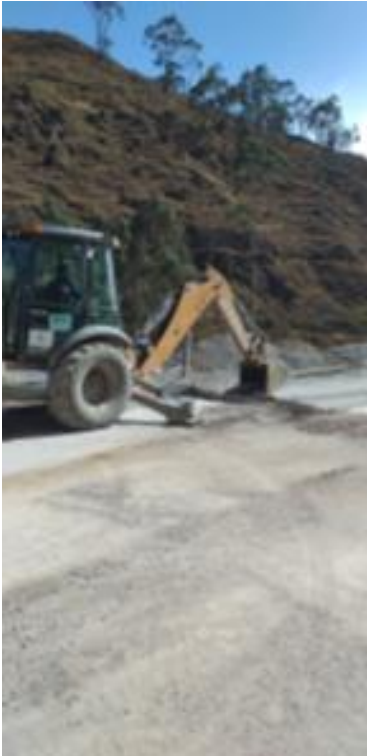
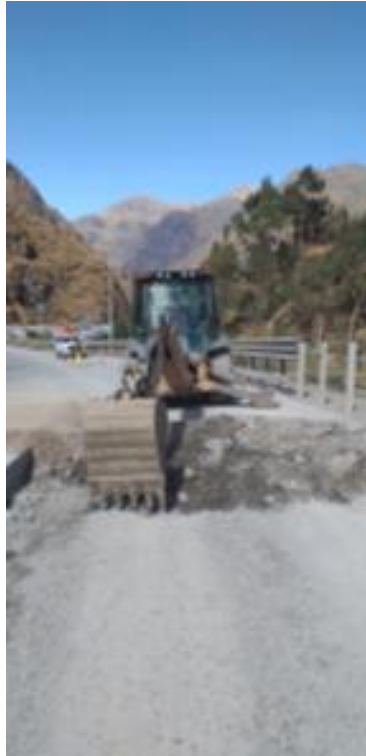
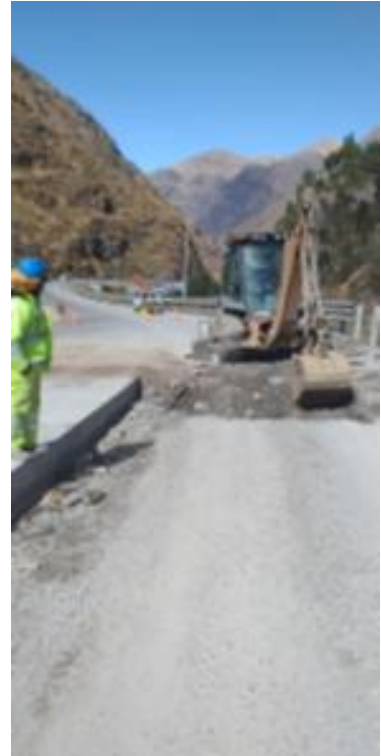
PROGRESIVA KM. 16+000
01.01.06 OBRAS DE ARTE
CODIGO: 01.01.06.01 EXCAVACION NO CLASIFICADA PARA ESTRUCTURAS

En la progresiva Km. 16+000 se realiza la excavación no clasificada para estructuras para la construcción de la uña en el lado inicial e izquierdo para la construcción de losa de concreto en el carril izquierdo de la vía. Se utiliza una retroexcavadora y herramientas menores, Trabajan: 1 capataz, 1 operador, 4 obreros, 2 vigías.

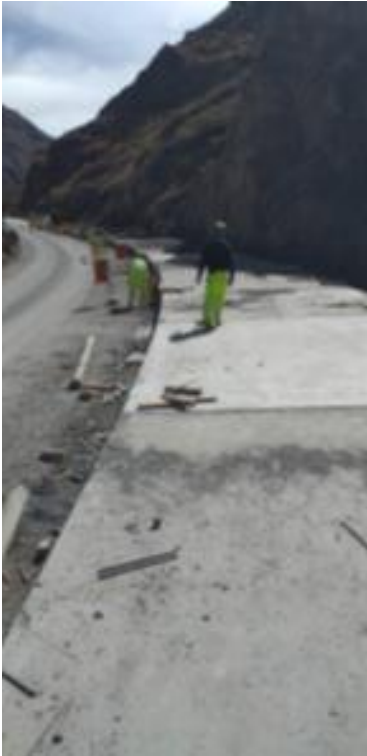
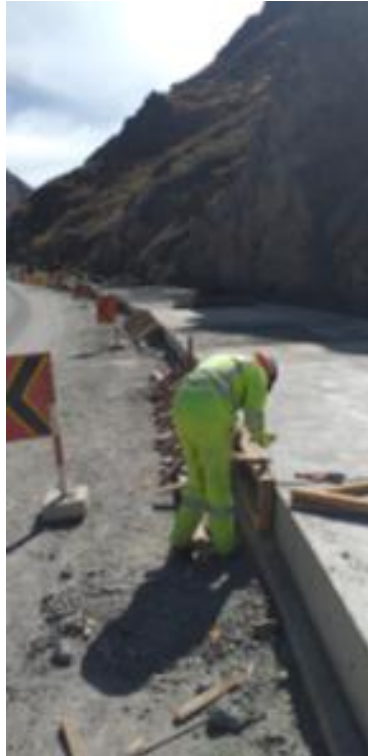
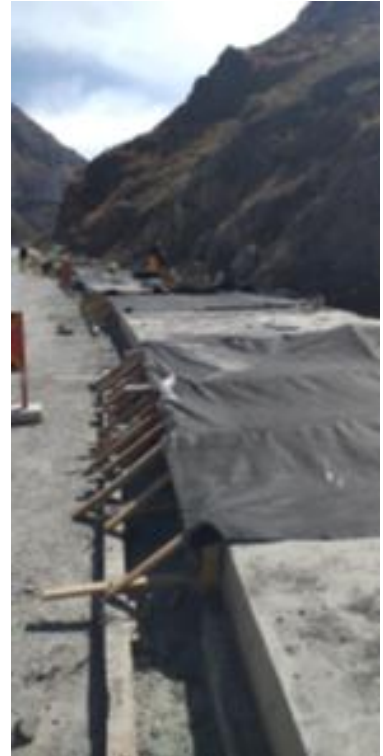
PROGRESIVAS KM. 16+760 AL KM. 16+840

En las progresivas Km. 16+760 al Km. 16+840 se ha realizado el encofrado, colocación de acero de refuerzo y el vaciado de losas de concreto en el carril derecho de la vía. Se utilizo dos camiones mixer, vibradores de concreto y herramientas menores, Trabajaron: 1 capataz, 12 obreros, 2 operario de Mixer, 2 vigias.

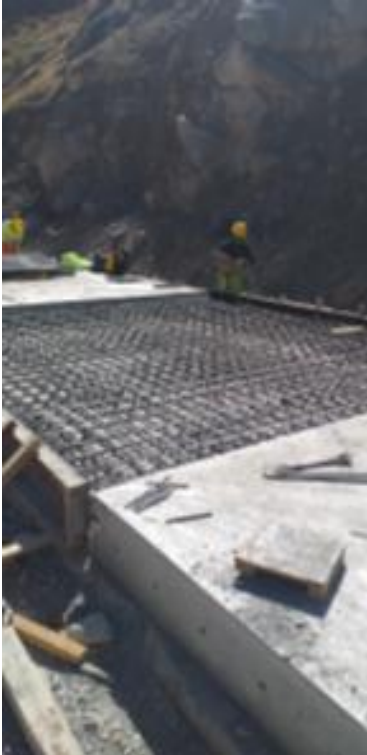
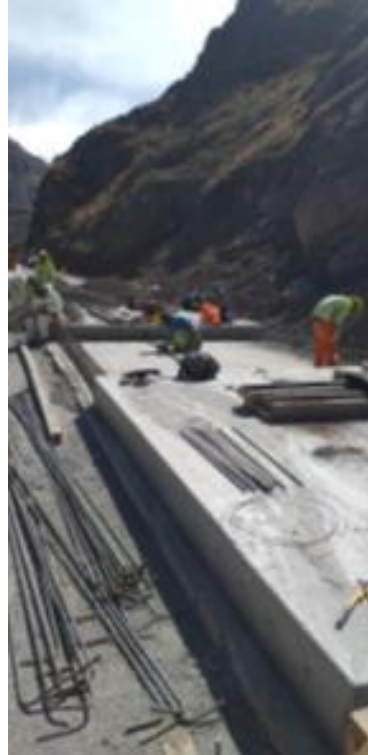
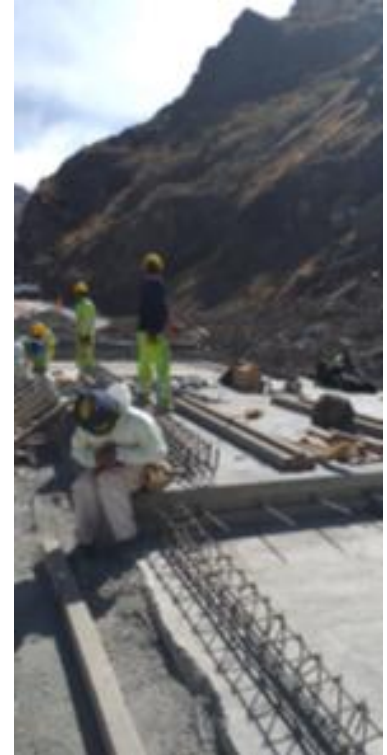
PROGRESIVA KM. 16+340 AL KM. 16+350
01.01.06 OBRAS DE ARTE
CODIGO: 01.01.06.10 ACERO DE REFUERZO

En las progresivas Km. 16+340 al Km. 16+350 se realiza la colocación de acero de refuerzo para la construcción de losas de concreto en el carril derecho de la vía. Se utiliza herramientas menores, Trabajan: 1 capataz, 12 obreros 2 vigías.

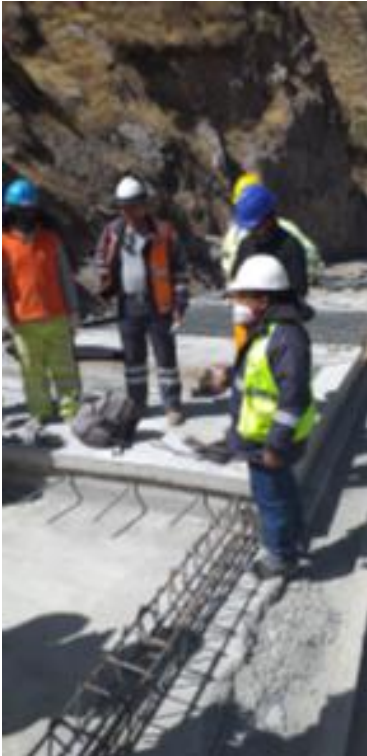
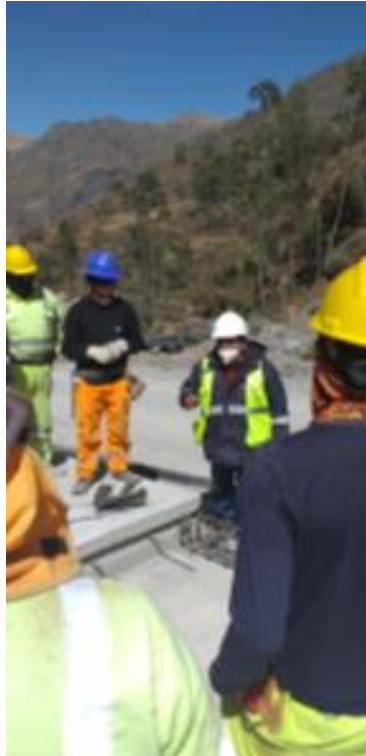
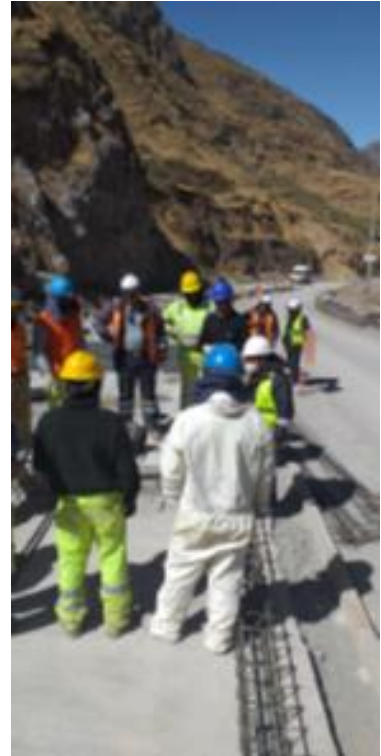
PROGRESIVA KM. 16+280

En la progresiva Km. 16+280 se realiza acompañamiento al especialista de seguridad de la Supervisión : Ing. Javier Cardenas, donde realiza reunión con los trabajadores de la contratista, donde se verifica la falta de equipos de protección personal en la mayoría de los trabajadores, como falta de guantes, guantes en muy mal estado, botas de seguridad dañados. Se solicito la pronta corrección de esta desviación a la Contratista, por la seguridad de los trabajadores y de todos.

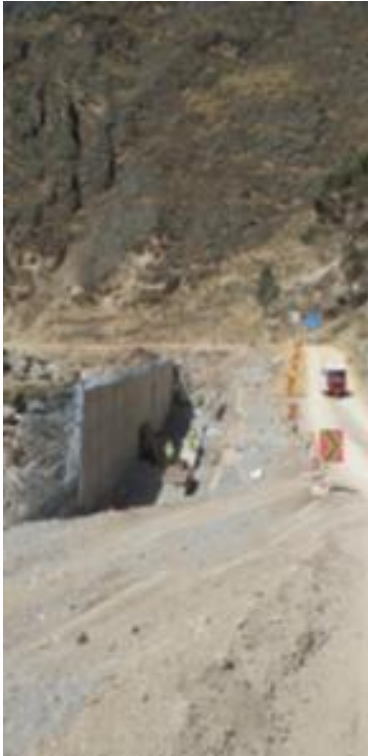
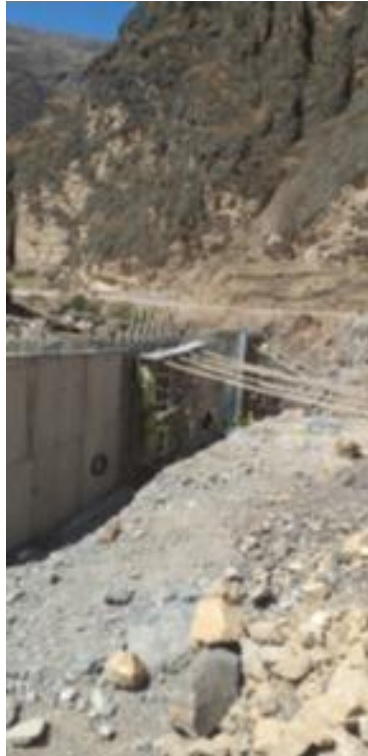
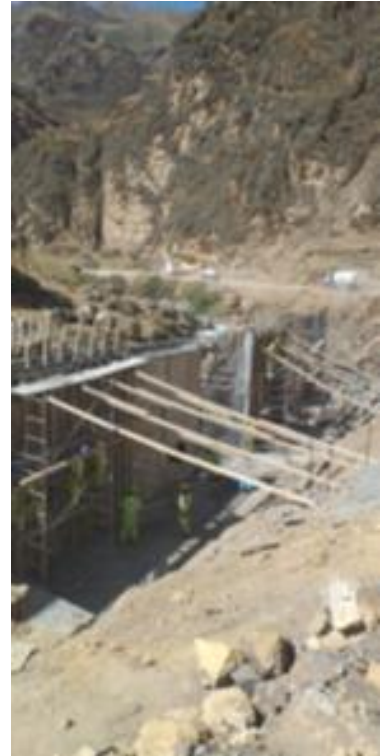
PROGRESIVA KM. 21+180
01.01.05 OBRAS COMPLEMENTARIAS
CODIGO: 01.01.05.01 MURO DE CONCRETO ARMADO
CODIGO: 01.01.05.01 06 ACERO DE REFUERZO
CODIGO: 01.01.05.01.05 ENCOFRADO Y DESENCOFRADO

En la progresiva Km. 21+180 se realiza el encofrado y colocación de acero de refuerzo para la construcción de muro de concreto armado. Actualmente se revisa el trabajo realizado en el paño 18 donde se iniciara el vaciado de la elevación del paño. Se utiliza herramientas menores, trabajan: 1 capataz, 10 obreros, 2 vigías.

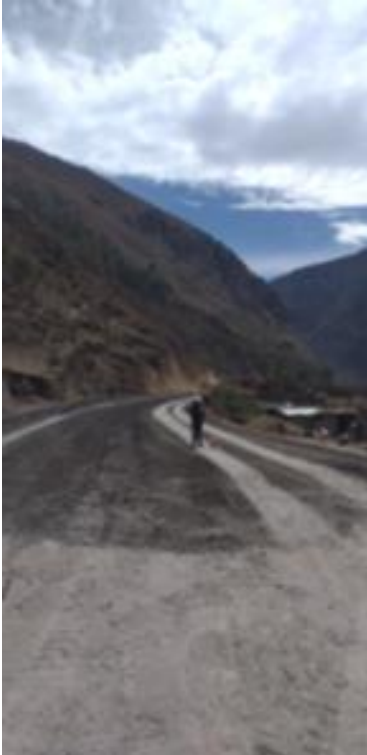
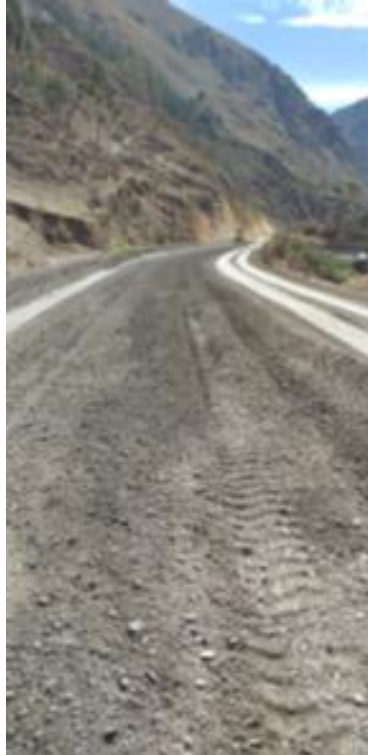
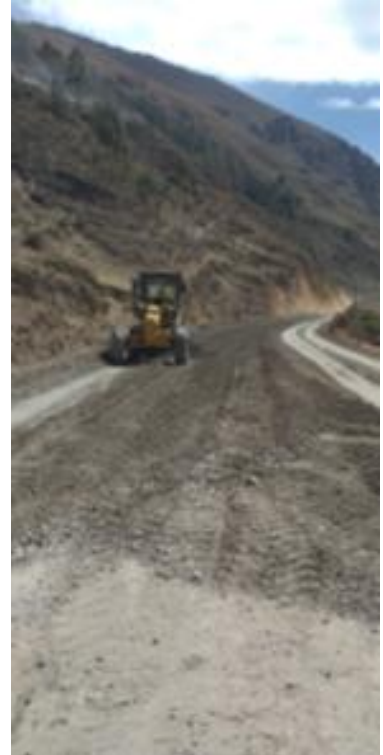
PROGRESIVAS KM. 21+280 AL KM. 21+470
01.01.02 MOVIMIENTO DE TIERRA
CODIGO: 01.01.02,08 CONFORMACION DE TERRAPLENES

En las progresivas Km. 21+280 al Km. 21+470 se realiza la conformación de terraplenes, se utiliza, 1 motoniveladora, 1 compactadora de rodillo, 1 camión cisterna. trabajan: 1 capataz, 2 operadores, 1 chofer, 2 obreros, 2 vigías

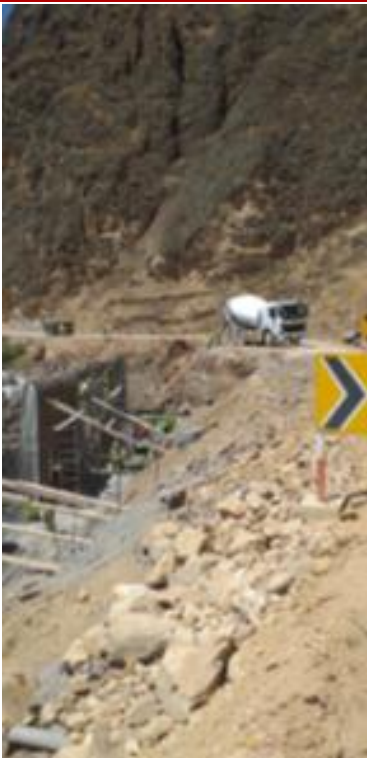
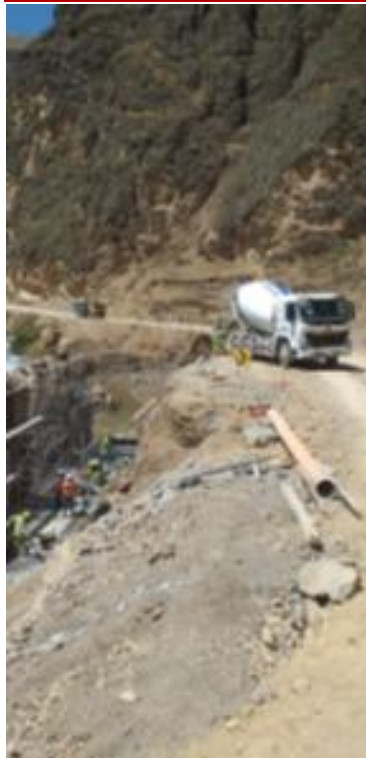
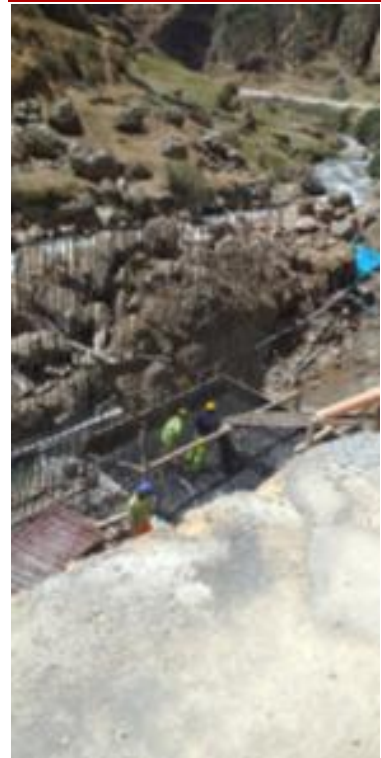
PROGRESIVA KM. 21+145
01.01.05 OBRAS COMPLEMENTARIAS
CODIGO: 01.01.05.01 MURO DE CONCRETO ARMADO
CODIGO: 01.01.05.01 06 ACERO DE REFUERZO
CODIGO: 01.01.05.01.05 ENCOFRADO Y DESENCOFRADO
CODIGO: 01.01.05.01.03 CONCRETO CLASE D 20.6 Mpa, (F'c= 210 Kg/cm2)

En la progresiva Km. 21+145 se realizo el encofrado y la colocación de acero de refuerzo para el vaciado de la zapata del muro de concreto armado. Se utiliza 2 camiones mixer, 2 vibradores de concreto y herramientas menores, trabajan: 1 capataz, 10 obreros, 2 operadores de mixer, 2 vigías

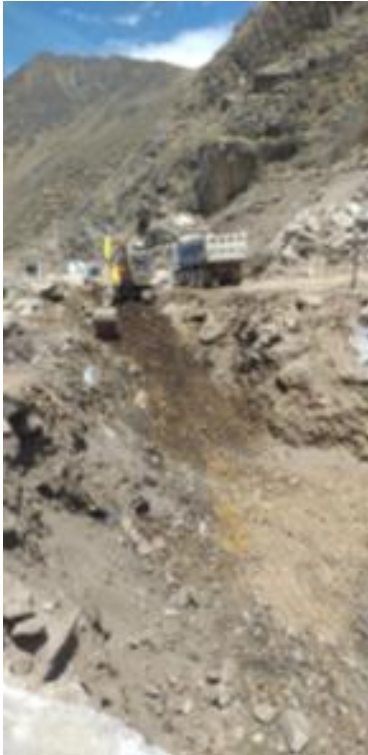
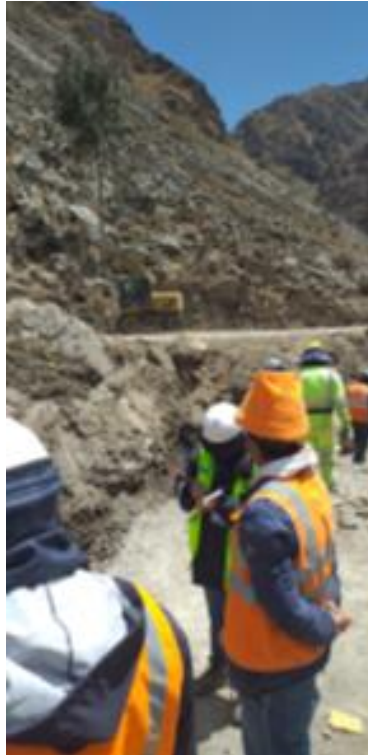
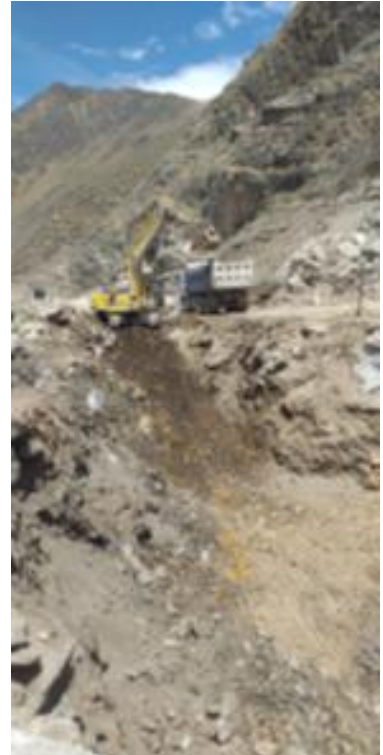
PROGRESIVA KM. 22+940
VISITA DE SEGUIMIENTO Y MONITOREO AL TRAMO 2 (OBRAS INICIALES) :
EXCAVACION PARA CONSTRUCCION DE PONTON
01.01.10 PONTONES
CODIGO: 01.01.10.05 EXCAVACION NO CLASIFICADA PARA ESTRUCTURAS EN SECO

En la Progresiva Km. 22+940 se realiza la excavación no clasificada para estructuras en seco, donde se construirá los cimientos de pontón de concreto armado, en un lado se ha realizado el desvío del cauce, provisionalmente se ha colocado 3 alcantarillas tmc de 0.90 m. Se utiliza una excavadora de oruga con accesorio de demolición y una excavadora de oruga y 10 volquetes, trabajan: 1 capataz, 2 operadores , 2 obreros, 10 choferes, 2 vigías

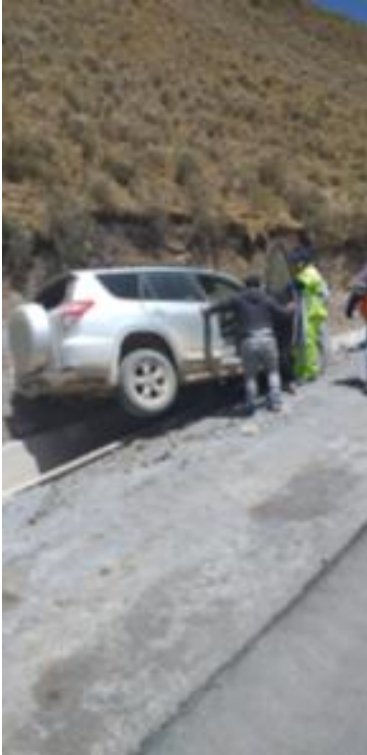
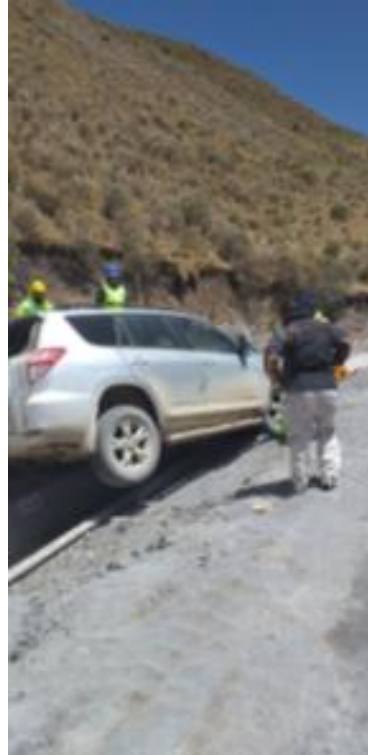
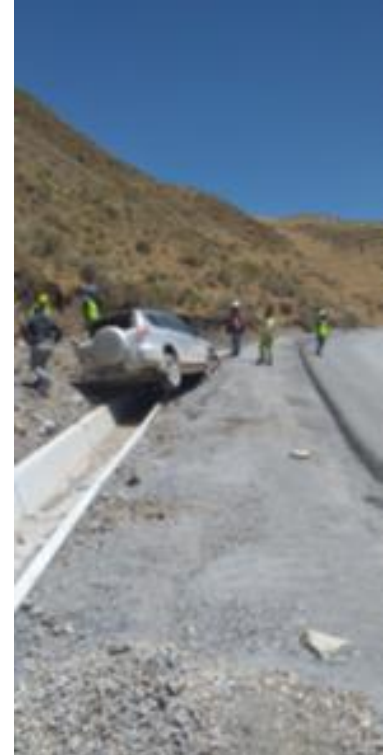
PROGRESIVA KM. 29+780

En la progresiva km. 29+780 ha ocurrido un accidente de tránsito por exceso de velocidad donde un vehículo toyota rav4, que venia desde huallay hacia Canta, realizo una maniobra luego de estar circulando fuera de su carril, deslizando y girando hacia las cunetas de concreto, no hubo heridos, solo daños en el vehículo.

Se recomienda a la Contratista el pintado (provisional) del eje central de la vía actualmente asfaltada y la colocación de la señalización vertical correspondiente, para aminorar los accidentes.

Se recomienda a la Contratista la INMEDIATA CAMPAÑA DE CONCIENTIZACIÓN A LOS USUARIOS DE LA VÍA, por los constantes incidentes y accidentes de tránsito ocurridos hasta la fecha,

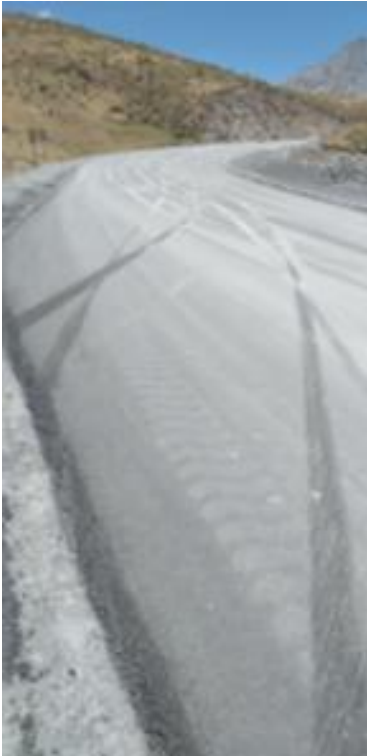
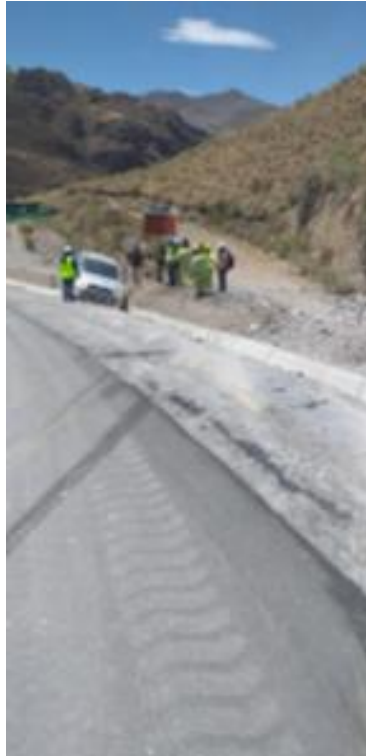
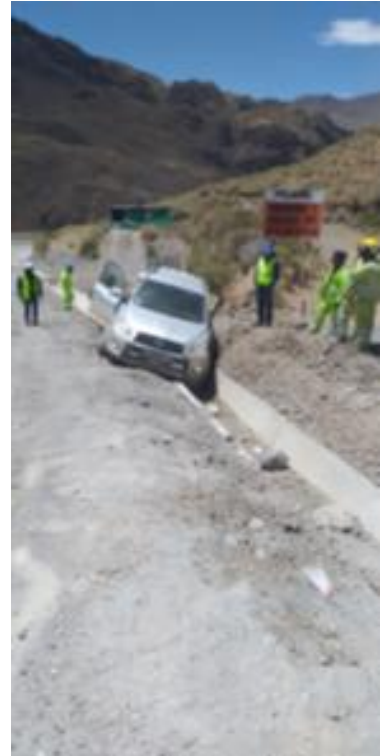
PROGRESIVA KM. 29+820

En la progresiva km. 29+820 Se verifico el viraje que realizo el vehículo antes de accidentarse, en el sitio hay señalización vertical de pase de ganado y pare. sin embargo ha ocurrido un accidente de transito por exceso de velocidad donde un vehículo toyota rav4, que venia desde huallay hacia Canta, realizo una maniobra luego de estar circulando fuera de su carril, deslizandose y girando hacia las cunetas de concreto, no hubo heridos, solo daños en el vehículo. Es completamente necesario la realización de una campaña informativa de prevención a todos los usuarios de la vía.

Se recomienda a la Contratista, la urgente incremento de colocación de señal informativa, preventiva y reglamentaria (provisional o definitiva) en la vía y el regado de la misma para disminuir la

generación de polvo (que disminuye la visibilidad) en las zonas sin asfalto, puesto que la vía está en mejores condiciones de transitabilidad, motivando a los Usuarios a ir a mayor velocidad,

incrementando el riesgo a accidentes e incidentes en el tramo 2 (obras iniciales). La Contratista deberá merecer la correspondiente penalidad de acuerdo a lo exigido en su contrato. Se participa a la Supervisión, que si se demuestran evidencias que no se adoptaron oportunamente las acciones necesarias para un correcto trabajo que permita la señalización (diurna y nocturna) durante la ejecución de la obra y por no haber adoptado las acciones necesarias para que el Contratista ejecute la señalización que la Obra requiere y brindar seguridad al usuario con el fin de evitar accidentes, se le aplicará la penalidad que corresponda, de acuerdo a los TDR.

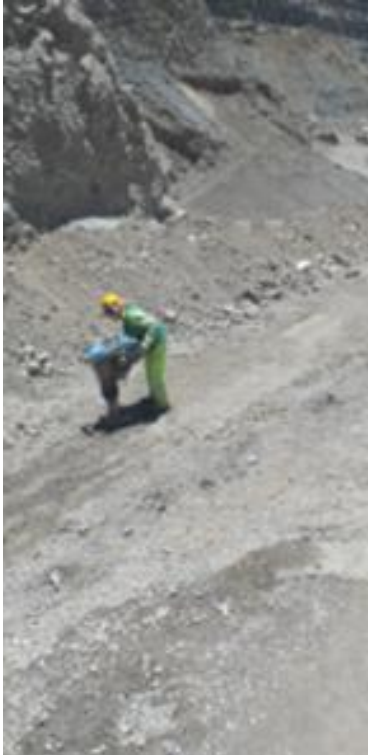
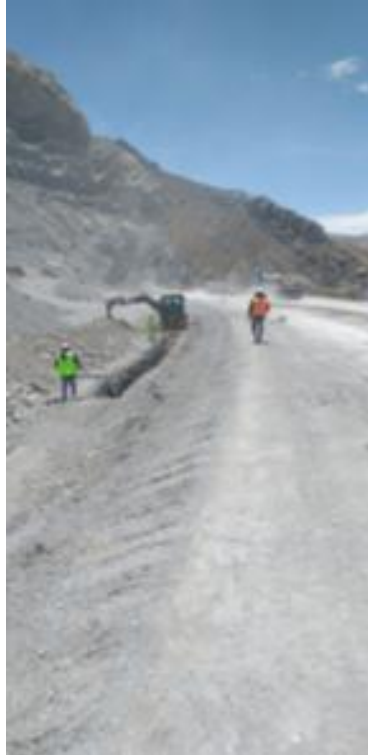
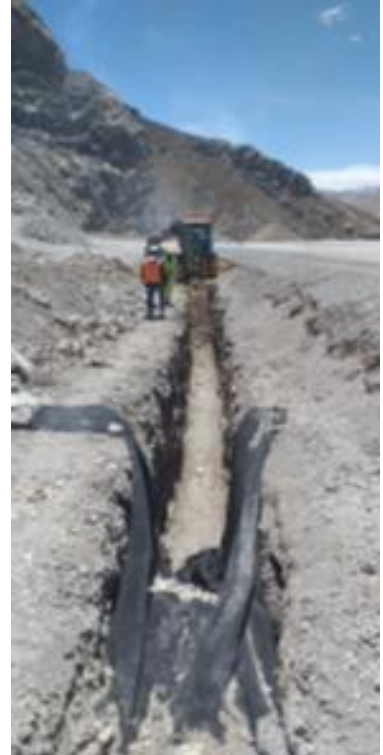
PROGRESIVA KM. 37+540 a KM. 37+600
01.01.06 OBRAS DE ARTE
CODIGO: 01.01.06.18 SUBDREN PROFUNDO

En las progresivas Km. 37+540 al Km. 37+600 se realiza trabajos de construcción de subdrenaje profundo, se utiliza un cargador frontal, 1 retroexcavadora , 3 vibroapisonadores y herramientas menores, trabajan: 1 capataz, 2 operadores, 6 obreros, 2 vigías

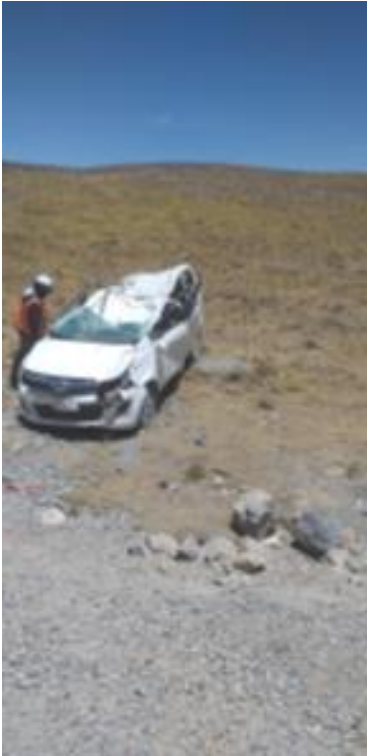
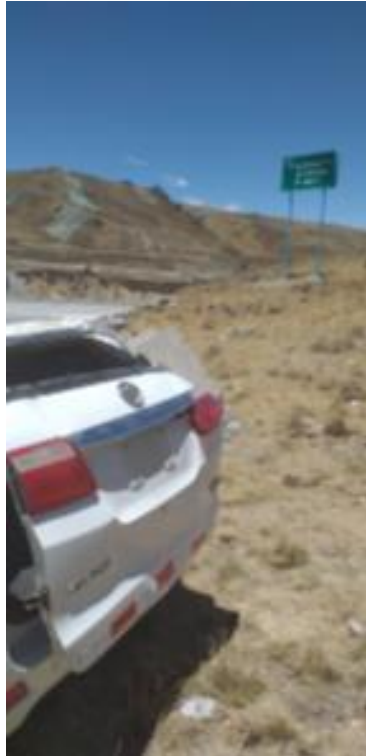
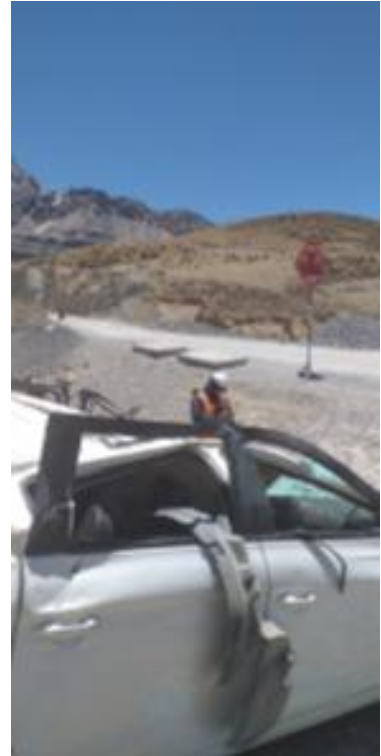
PROGRESIVA KM. 56+180
VISITA DE SEGUIMIENTO Y MONITOREO EN EL TRAMO 2 (OBRAS INICIALES):
OTRO ACCIDENTE POR EXCESO DE VELOCIDAD

En la progresiva km. 56+180 ha ocurrido otro accidente de transito por exceso de velocidad donde un vehículo camioneta color blanco, que se desplazaba desde canta hacia huallay , choco hacia el lado derecho de la via, destrozandose completamente, se desconoce si hubo heridos o muertos, se pudo observar que si hay señalización en el sector. Es necesario que se realice una CAMPAÑA DE CONCIENTIZACIÓN DE TRANSITO EN LA VIA CANTA . HUALLAY de manera urgente

Se recomienda a la Supervisión exigir al Contratista la entrega de volantes informativos de prevención, al circular en la vía Canta Huallay (en construcción) a todos los Usuarios de la Vía, colocación de avisos informativos, preventivos y obligatorios que sean visibles en horas diurnas y Nocturnas.

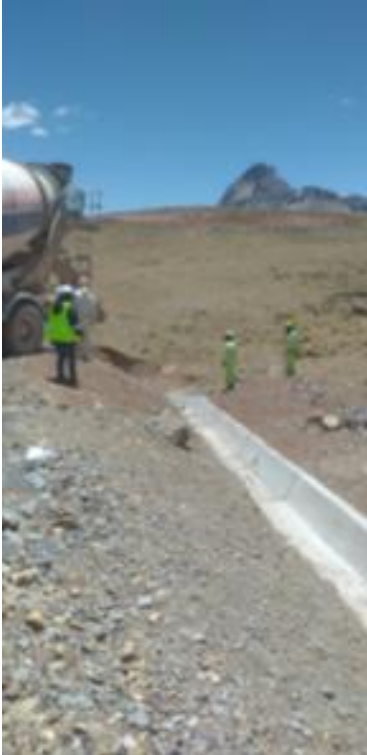
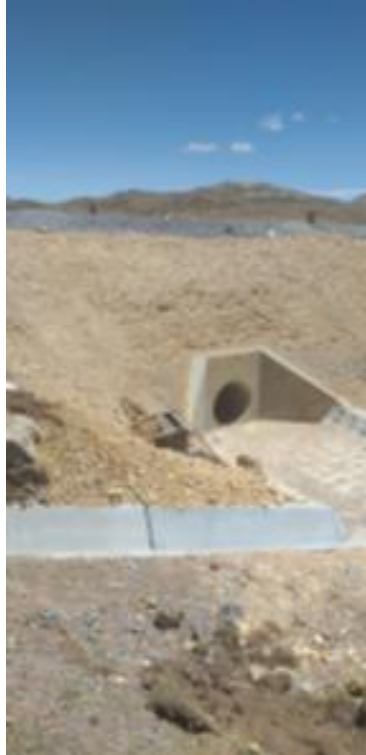
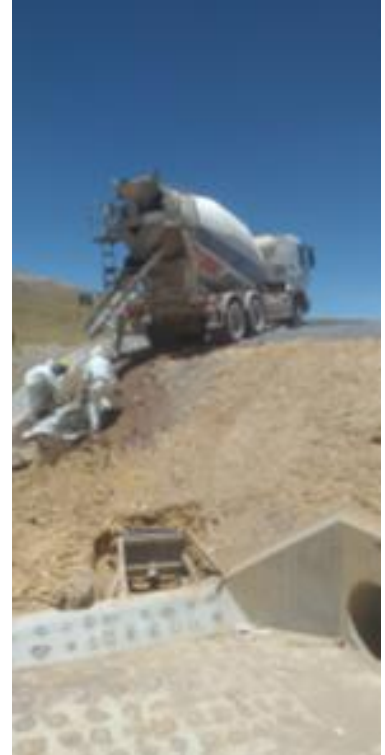
En la progresiva Km. 60+585 se realiza el vaciado del dado en la descarga del subdrenaje, al lado del cabezal de alcantarilla en la parte izquierda de la vía. Se utiliza un camión mixer y herramientas menores, trabajan: 1 capataz, 2 obreros, 1 operador de mixer

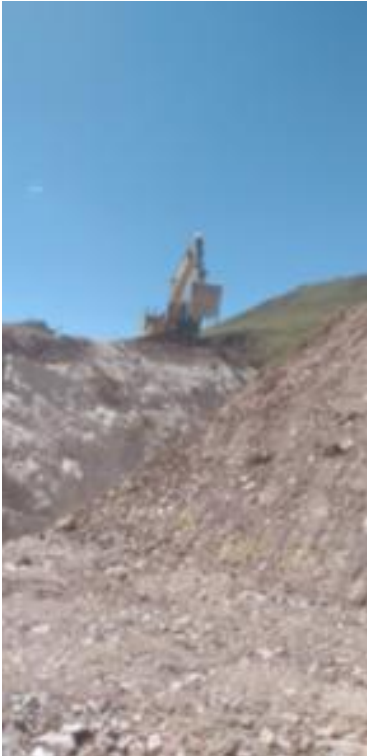
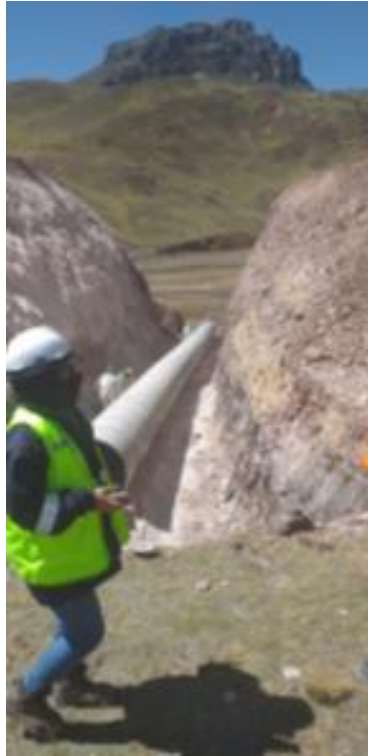
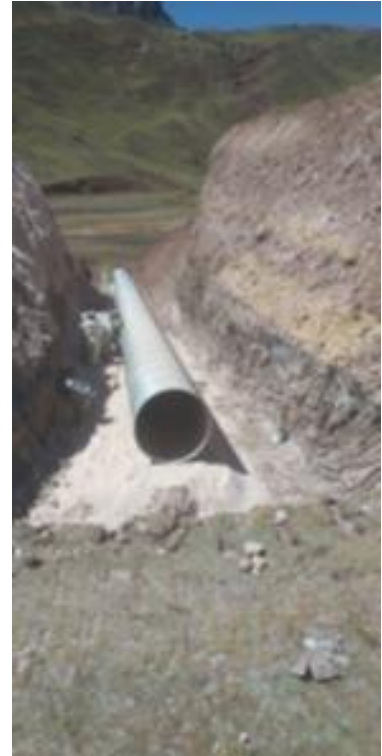
PROGRESIVA KM. 95+150

En la progresiva Km. 95+150 se ha realizado la excavacion no clasificada para estructuras, donde se realiza la colocación de alcantarilla TMC de 1.20 m de diametro, Se utiliza una excavadora de oruga, trabajan: 1 capataz, 4 obreros

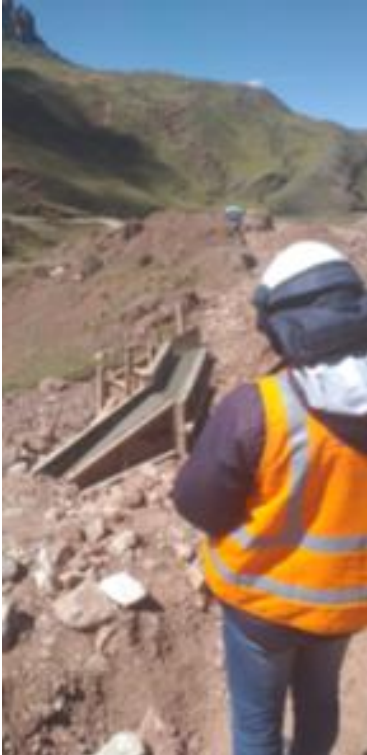
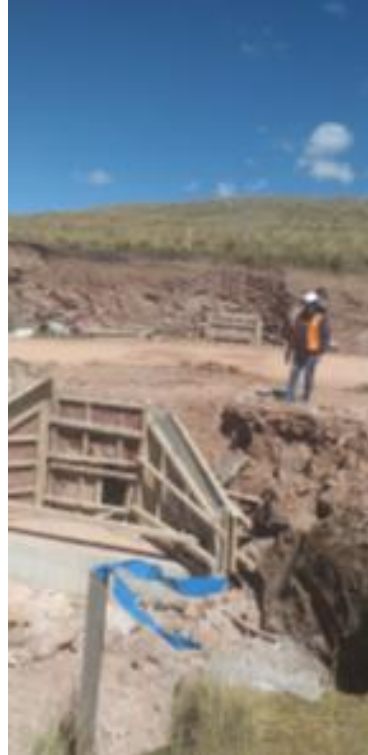
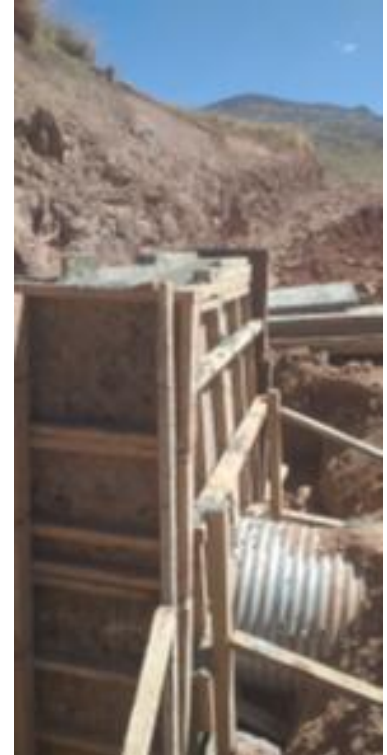
En la progresiva Km, 94+847 se ha encofrado y vaciado los cabezales de alcantarilla TMC de 0.90 m. en el lado derecho e izquierdo. Se utilizo camion mixer y vibrador de concreto, trabajaron: 1 capataz, 6 obreros , 1 operador de mixer,

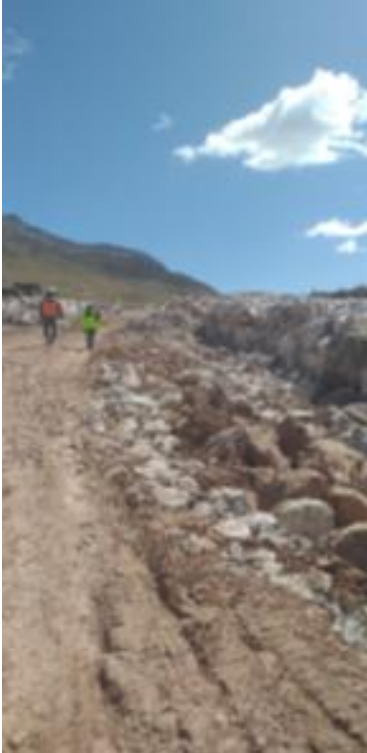
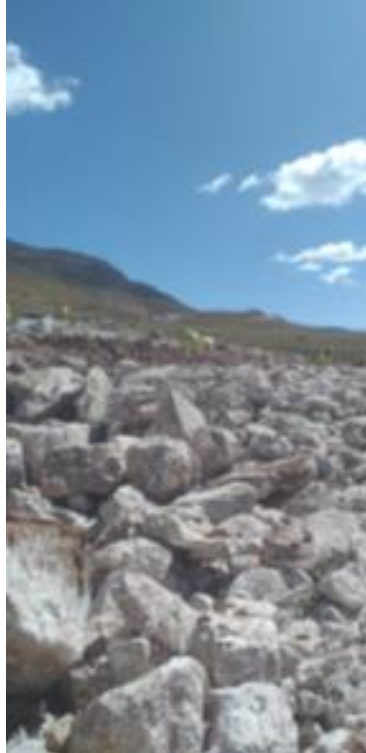
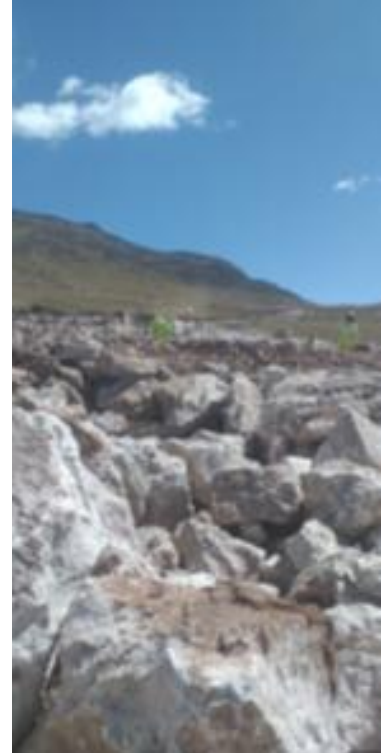
PROGRESIVA KM. 94+300 AL KM. 94+680
01,01,06 OBRAS DE ARTE
CÓDIGO: 01.01.06.40 PEDRAPLENES

En las progresivas Km. 94+300 al Km. 94+680 se realiza la construcción de pedraplenes, Se utiliza 2 excavadora de oruga, y 10 volquetes. trabajan: 1 capataz, 2 obreros, 2 operador, 10 choferes, 2 vigias

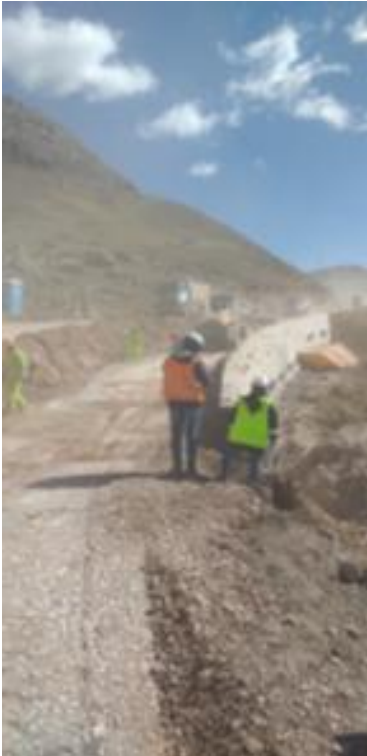
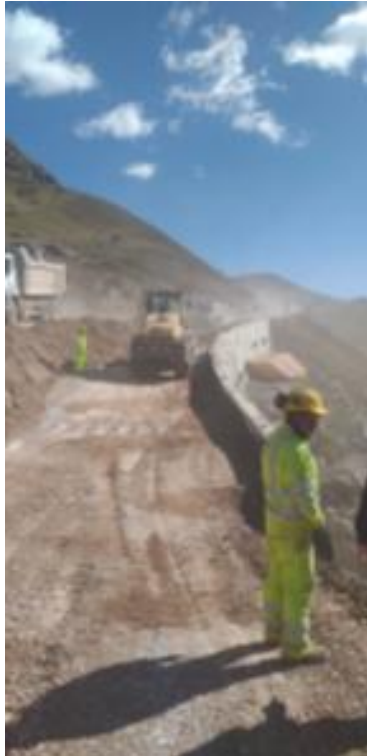
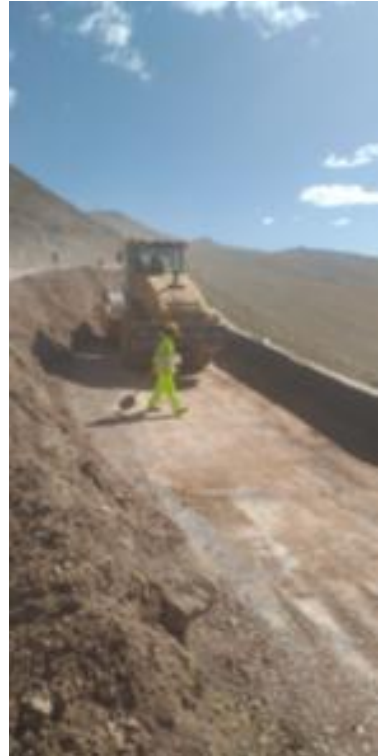
PROGRESIVA KM. 92+200 AL KM. 92+250
01,01,05 OBRAS COMPLEMENTARIAS
CÓDIGO: 01.01.05. 01 MURO DE CONCRETO ARMADO
CODIGO: 01.01.05.01.02 RELLENO PARA ESTRUCTURAS

En las progresivas Km. 92+200 al Km. 92+250 Se realiza el relleno del muro de concreto armado, se utiliza una compactadora de rodillo, un cargador frontal , 3 vibroapisonadores y herramientas menores. trabajan 1 capataz, 2 operadores, 4 obreros, 2 vigias.

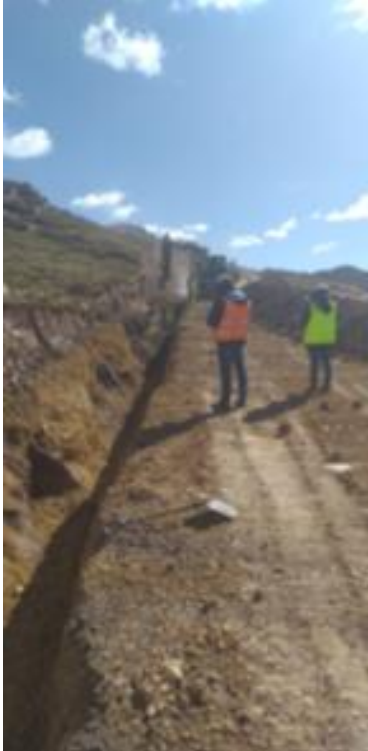
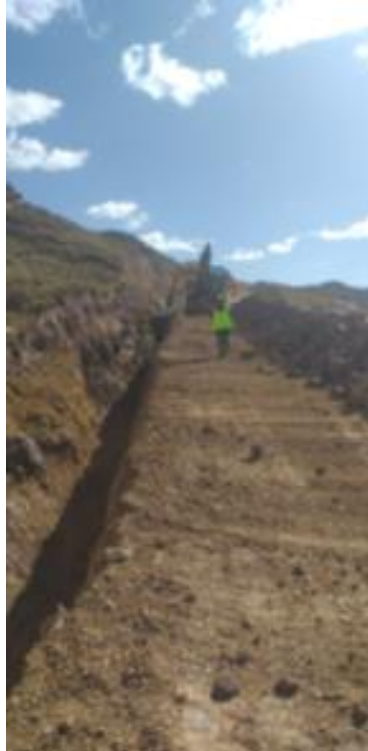
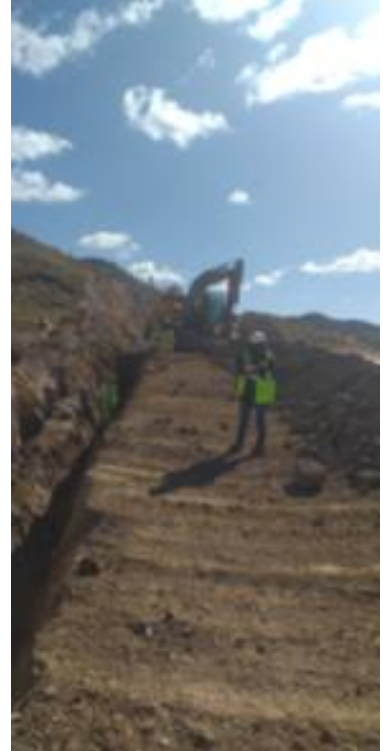
PROGRESIVA KM. 91+300 AL KM. 91+400
01,01,06 OBRAS DE ARTE
CÓDIGO: 01.01.06.18 SUBDRENAJE PROFUNDO

En las progresivas Km. 91+300 al Km. 91+400 se realiza la excavación para la construcción de subdren profundo en el lado derecho de la vía. Se utiliza una retroexcavadora, una excavadora neumatica con accesorio de demolicion. trabajan: 1 capataz, 2 operadores, 6 obreros, 2 vigías.

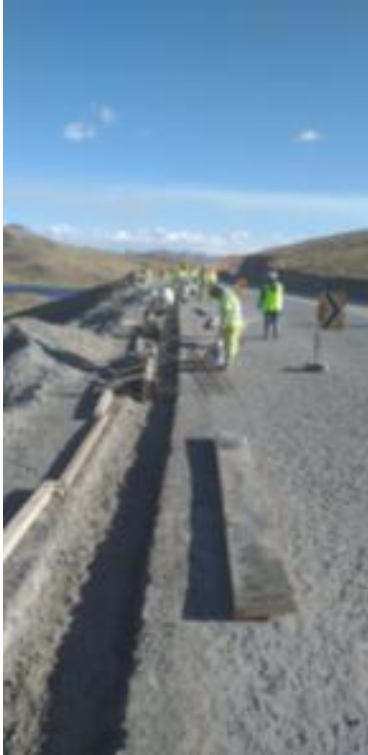
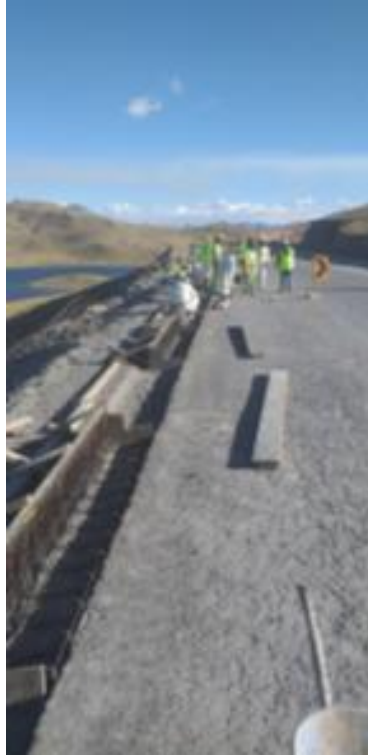
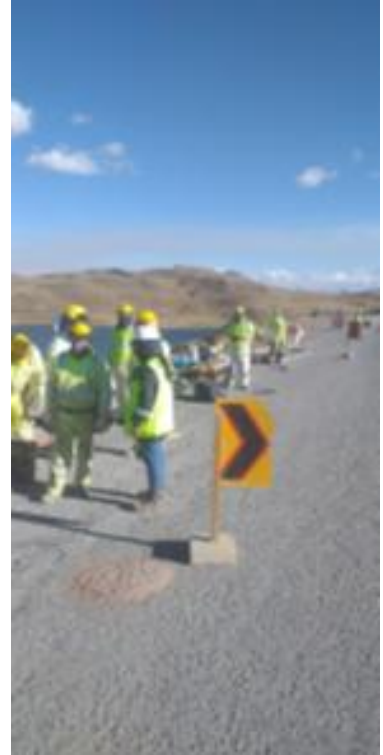
PROGRESIVA KM. 61+700 AL KM. 61+780
01,01,06 OBRAS DE ARTE
CÓDIGO: 01.01.06.29 BORDILLO

En las progresivas Km. 61+700 al Km. 61+780 se realiza la construcción de bordillos en el lado derecho de la vía, Se utiliza herramientas menores, trabajan: 1 capataz, 10 obreros, 2 vigías.
