BITACORA ELECTRÓNICA DE OBRA

Confirma Bitacora:	Nro Informe:	Fecha Informe:	Nombre De La Obra:	Personal Encargado:
Si	130	22 - 11 - 2022	Rehabilitación y Mejoramiento de Obra Carretera Lima - Canta - La Viuda- Unish, tramo Canta- Huayllay	BORIS WALTER AYLLÓN CARCELÉN

Panel Fotográfico de la Bitacora de Obras

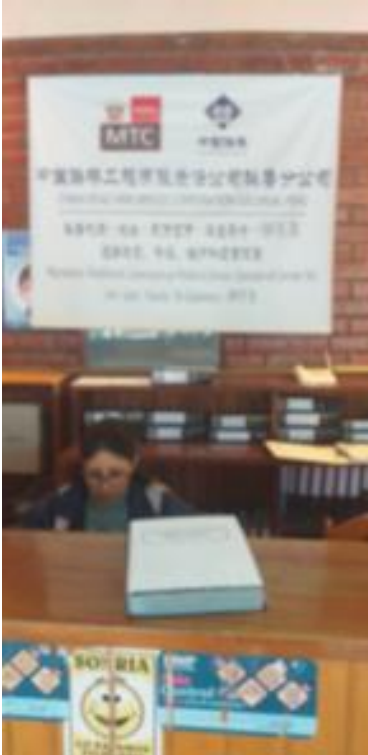
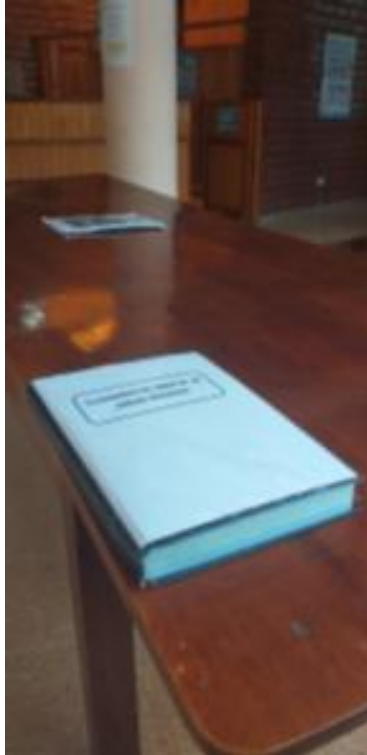
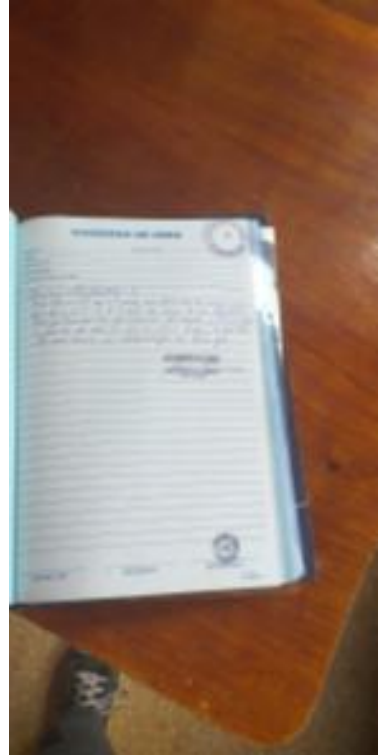
PROGRESIVA KM. 0+150
VISITA DE SEGUIMIENTO Y MONITOREO A LAS OFICINAS DE LA CONTRATISTA:
EN BUSCA DEL CUADERNO DE OBRA

En la progresiva Km. 0+150 se realiza visita de seguimiento y monitoreo a las oficinas de la contratista, en busca de fotografiar las anotaciones del cuaderno de obra. Se logra el acceso al mismo.

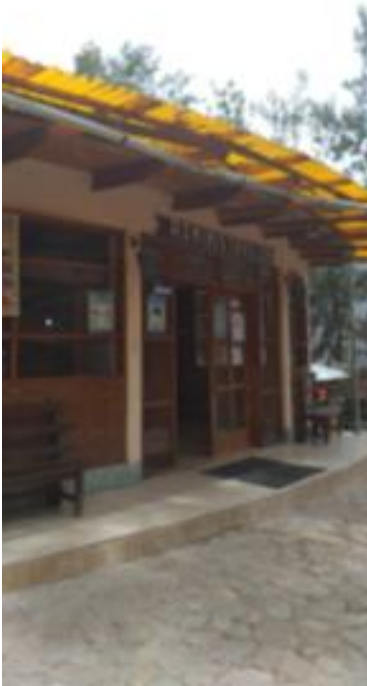
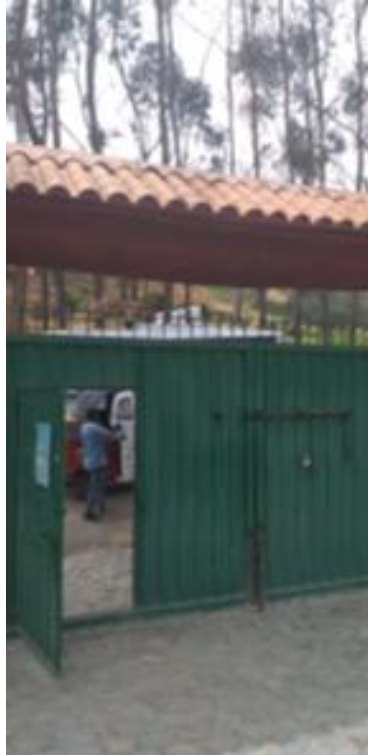
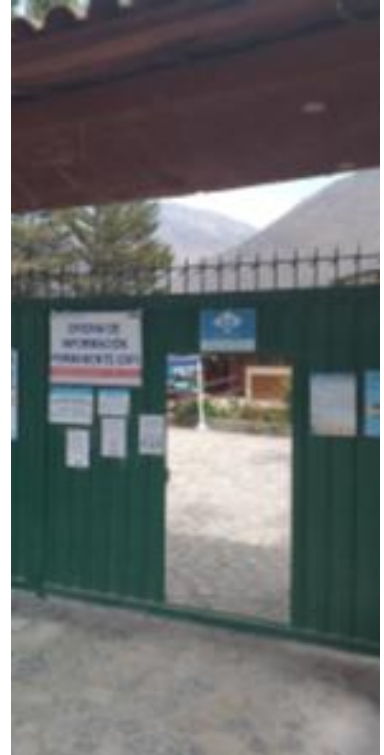
PROGRESIVA KM. 0+150 - POBLADO DE CANTA
VISITA DE SEGUIMIENTO Y MONITOREO A LAS OFICINAS DE LA CONTRATISTA Y
SUPERVISION: VERIFICACION DE RECURSOS

En la progresiva Km. 0+150 se realiza visita de seguimiento y monitoreo a las oficinas de la Contratista y de la supervisión, para verificar los recursos en oficina. Hoy salieron temprano hacia Huallay , puesto que la mayoría de los trabajos se concentran en este sector, también se esta trabajando en la zona arqueológica.
