BITACORA ELECTRÓNICA DE OBRA

Confirma Bitacora:	Nro Informe:	Fecha Informe:	Nombre De La Obra:	Personal Encargado:
Si	N ^o 239- PVN - MJQ Y - 2022	2 1 - 1 1 - 2022	Corredor Vial: Huánuco - La Unión-Huallanca, Dv. Antamina/Emp. PE-3N (Tingo Chico) - Nuevas Flores - Llata - Antamina, Tramo III	MICHAEL JESUS QUISPE YAURI.

OBRA: MEJORAMIENTO, CONSERVACIÓN POR NIVELES DE SERVICIO Y OPERACIÓN DEL CORREDOR VIAL: HUANUCO – LA UNIÓN – HUALLANCA – DV. ANTAMINA/ EMP. PE-3N (TINGO CHICO) – NUEVAS FLORES – LLATA – ANTAMINA, TRAMO III.

Panel Fotográfico de la Bitacora de Obras

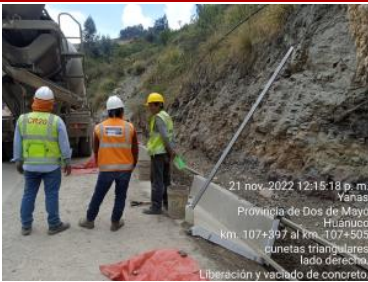
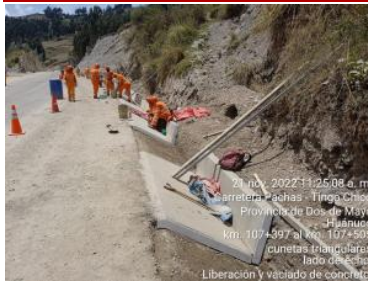
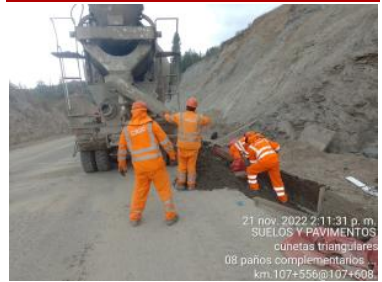
PROGRESIVA: KM 107+397 AL KM 107+505

KM. 107+397 AL KM. 107+505 CUNETAS TRIANGULARES LADO DERECHO. LIBERACIÓN Y VACIADO DE CONCRETO F'C 175

CONSTRUCCIÓN DE CUNETAS

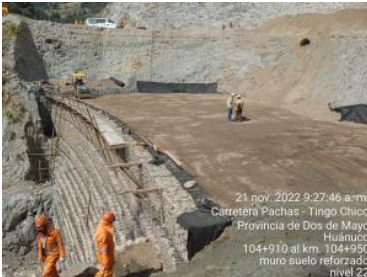
PROGRESIVA: KM 104+915 AL KM 104+952

KM. 104+910.00 AL KM. 104+950.00 MURO SUELO REFORZADO, RELLENO Y COMPACTACIÓN DEL NIVEL 22.

CONSTRUCCIÓN DE MURO SUELO REFORZADO

EXCAVACIÓN, RELLENO POR CAPAS Y ELIMINACIÓN DEL TERRENO NATURAL

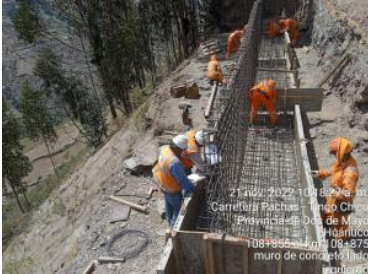
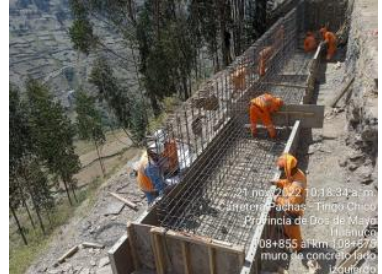
PROGRESIVA: KM 108+855 AL KM 108+875

EN EL MURO CA DEL KM. 108+855.00 AL KM. 108+875.00 SE LIBERADO EL ACERO Y ENCOFRADO.

CONSTRUCCIÓN MURO DE CONTENCIÓN – (MCA)

EXCAVACIÓN Y ELIMINACIÓN DEL TERRENO NATURAL

ENCOFRADO DEL MURO CON PANELES FENÓLICOS METALICOS

COLOCACIÓN DE CONCRETO PARA SOLADO DE F'C = 100 KG/CM2

COLOCACIÓN DE CONCRETO PARA ZAPATA DE F'C = 210 KG/CM2

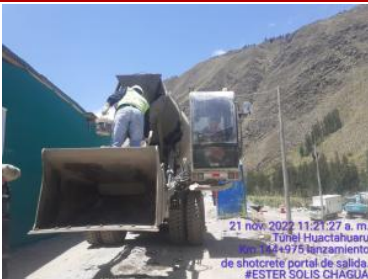
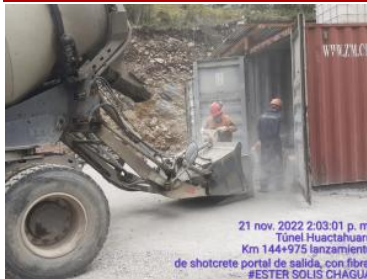
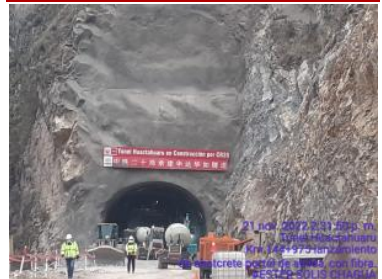
PROGRESIVA: KM 144+390 AL KM 144+970: LONG. = 580 M

TUNEL HUACTAHUARU

PERFORACIÓN DE ROCAS CON MAQUINARIAS

TRABAJOS DE MOVIMIENTO DE TIERRA Y ACCESOS DE ENTRADA Y SALIDA DE TUNEL HUACTAHUARU

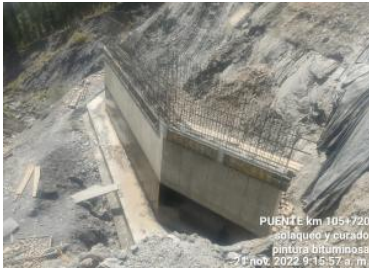
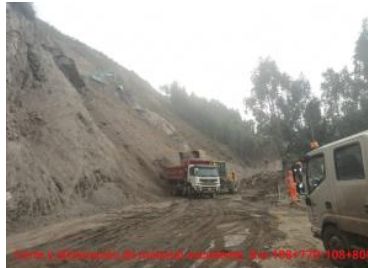
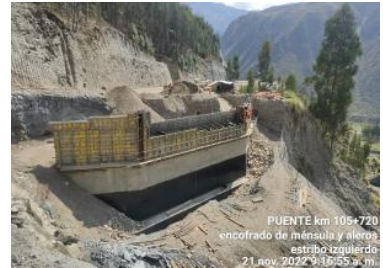
PROGRESIVA: KM 105+710 AL KM 105+735

SE HA ENCOFRADO LA MÉNSULA Y ALEROS DEL ESTRIBO IZQUIERDO DEL PUENTE KM. 105+720.00

EN EL PUENTE KM. 105+720.00 SE HA SOLAQUEADO, CURADO Y SE HA APLICADO CON PINTURA BITUMINOSA

CONSTRUCCIÓN DEL PUENTE S/N

SECCIÓN COMPUESTA VIGA METÁLICA- LOSA DE CONCRETO
