BITACORA ELECTRÓNICA DE OBRA

Confirma Bitacora:	Nro Informe:	Fecha Informe:	Nombre De La Obra:	Personal Encargado:
Si	N ^o 241- PVN - MJQ Y - 2022	23 - 11 - 2022	Corredor Vial: Huánuco - La Unión-Huallanca, Dv. Antamina/Emp. PE-3N (Tingo Chico) - Nuevas Flores - Llata - Antamina, Tramo III	MICHAEL JESUS QUISPE YAURI.

OBRA: MEJORAMIENTO, CONSERVACIÓN POR NIVELES DE SERVICIO Y OPERACIÓN DEL CORREDOR VIAL: HUANUCO – LA UNIÓN – HUALLANCA – DV. ANTAMINA/ EMP. PE-3N (TINGO CHICO) – NUEVAS FLORES – LLATA – ANTAMINA, TRAMO III.

Panel Fotográfico de la Bitacora de Obras

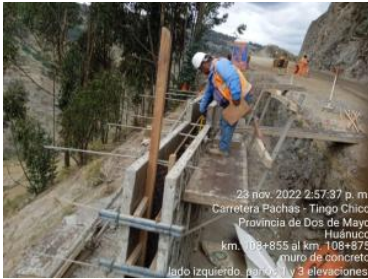
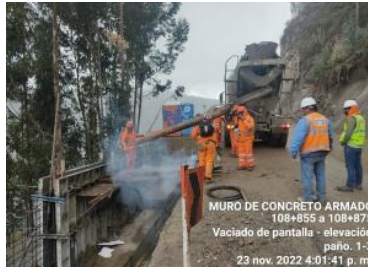
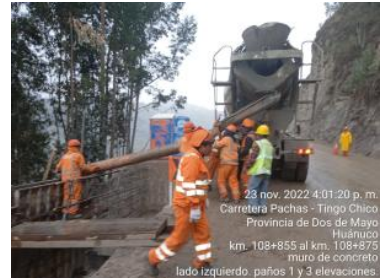
PROGRESIVA: KM 108+855

CONSTRUCCIÓN MURO DE CONTENCIÓN – (MCA)

EXCAVACIÓN Y ELIMINACIÓN DEL TERRENO NATURAL

ENCOFRADO DEL MURO CON PANELES FENÓLICOS METALICOS

COLOCACIÓN DE CONCRETO PARA SOLADO DE F'C = 100 KG/CM2

COLOCACIÓN DE CONCRETO PARA ZAPATA DE F'C = 210 KG/CM2

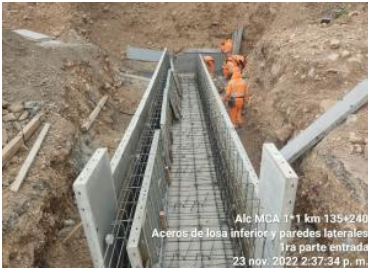
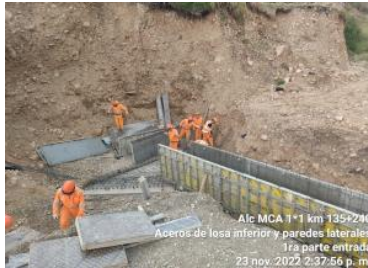
PROGRESIVA: KM 135+240

CONSTRUCCIÓN DE ALCANTARILLA – (TMC)

EXCAVACIÓN PARA CONSTRUCCIÓN DE ALCANTARIA DE TUBERÍA METÁLICA CORRUGADA (TMC)

SE VERIFICA EL COLOCADO DE CONCRETO DE F'C=175 KG/CM2 EN LAS ALCANTARILLAS

ALC. TMC Ø 36", SE PROCEDIO CON LA COLOCACIÓN DE CONCRETO F'C.175 KG/CM2, EN EL CABEZAL CON ALAS DE SALIDA

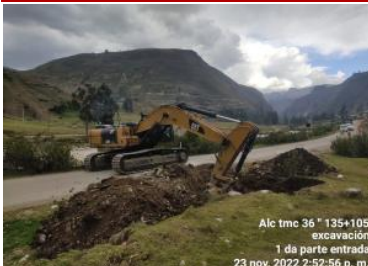
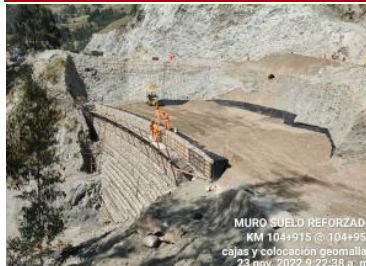
PROGRESIVA: KM 104+915 AL KM 104+952

CONSTRUCCIÓN DE MURO SUELO REFORZADO

EXCAVACIÓN, RELLENO POR CAPAS Y ELIMINACIÓN DEL TERRENO NATURAL

ESTA MASA USA SU PROPIO PESO Y RESISTENCIA INTERNA AL CORTE PARA RESISTIR LOS EFECTOS TANTO DEL DESLIZAMIENTO COMO DEL VUELCO PRODUCIDOS POR LAS PRESIONES ACTUANTES DEL SUELO RETENIDO

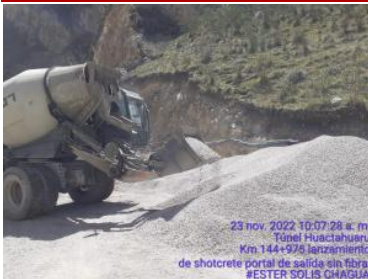
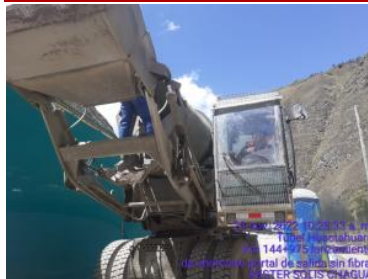
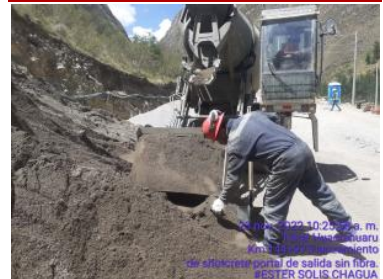
PROGRESIVA: KM 144+390 AL KM 144+970: LONG. = 580 M

TUNEL HUACTAHUARU

PERFORACIÓN DE ROCAS CON MAQUINARIAS

TRABAJOS DE MOVIMIENTO DE TIERRA Y ACCESOS DE ENTRADA Y SALIDA DE TUNEL HUACTAHUARU
