BITACORA ELECTRÓNICA DE OBRA

Confirma Bitacora:	Nro Informe:	Fecha Informe:	Nombre De La Obra:	Personal Encargado:
Si	233-2022 - MTC /20.9 -lgm	16 - 11 - 2022	Corredor Vial: Huánuco - La Unión-Huallanca, Dv. Antamina/Emp. PE-3N (Tingo Chico) - Nuevas Flores - Llata - Antamina, Tramo I	LUZMILA GUERRA MOTTA

OBRA: CONSERVACIÓN POR NIVELES DE SERVICIO, OPERACIÓN DEL CORREDOR VIAL: HUÁNUCO – LA UNIÓN – HUALLANCA DV. ANTAMINA/ EMP. PE-3N (TINGO CHICO) – NUEVAS FLORES – LLATA – ANTAMINA – TRAMO I
 CONTRATISTA: CHINA RAILWAY 20 BUREAU GROUP CORPORATION
 CONTRATO DE OBRA: N° 127-2018-MTC/20
 MONTO DEL CONTRATO: S/ 1,241,495,685.46 INC. IGV
 MONTO CONTRATO TRAMO 1 (OI-1): S/ 323,942,616.32 INC. IGV
 SUPERVISOR: CONSORCIO SUPERVISOR LOUIS BERGER - HOB
 CONTRATO DE SERVICIOS DE CONSULTORÍA: N° 144-2018-MTC/20.2
 MONTO DEL CONTRATO: S/ 123'625,905.13.46 INC. IGV
 MONTO PRIMER EQUIPO: S/ 27'450,314.74 INC. IGV

Panel Fotográfico de la Bitacora de Obras

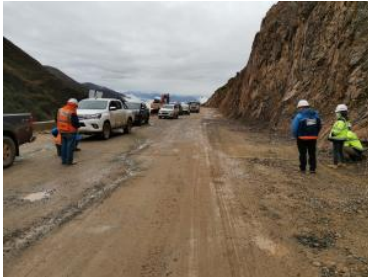
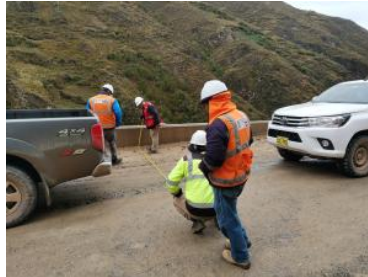
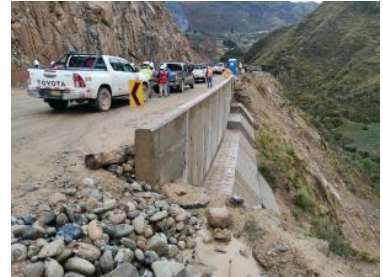
Progresiva: km 43+457.47 al km 43+487.14
Muro de Sostenimiento

- Algunas deficiencias en el acabado del muro de sostenimiento.
- La sección de la plataforma.
- Si la estructura corresponde al presupuesto contractual o por variación.
- El talud superior e inferior adyacente al muro de sostenimiento.
- El emboquillado realizado y si corresponde al presupuesto contractual o por variación.

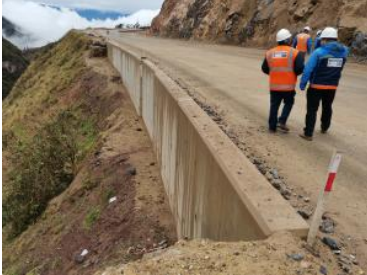
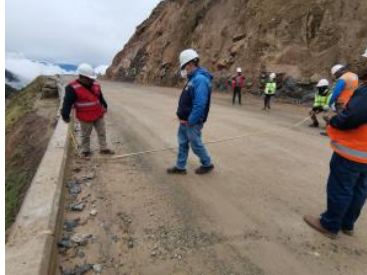
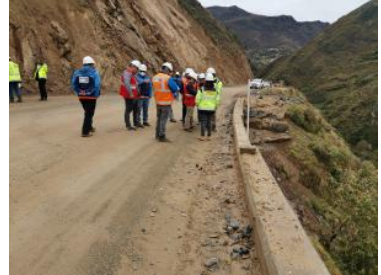
Progresiva: km 43+194.40 al km 43+230.89
Muro de Sostenimiento

- Algunas deficiencias en el acabado del muro de sostenimiento.
- La sección de la plataforma.
- Si la estructura corresponde al presupuesto contractual o por variación.
- El talud superior e inferior adyacente al muro de sostenimiento.

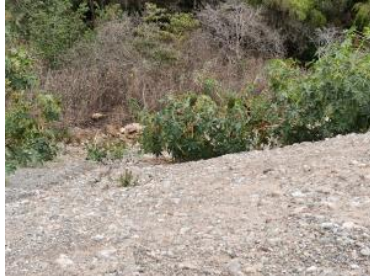
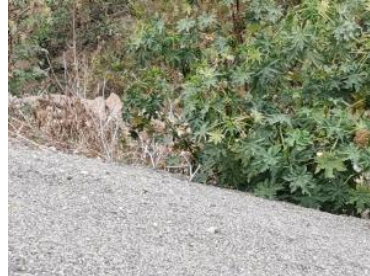
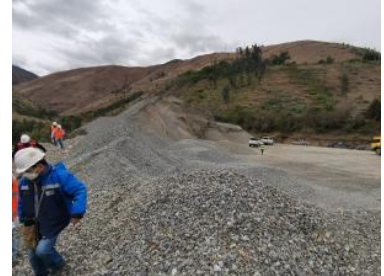
Progresiva: km 13+400
DME N° 31

- La construcción de diques (que presentarían deficiencias en su construcción)
- La plataforma se viene utilizando como acopio temporal de material pétreo.

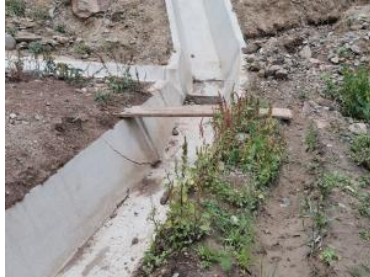
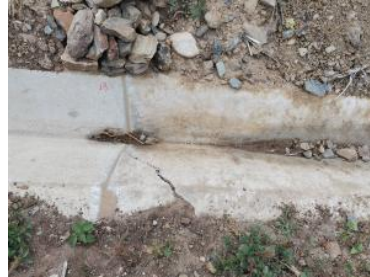
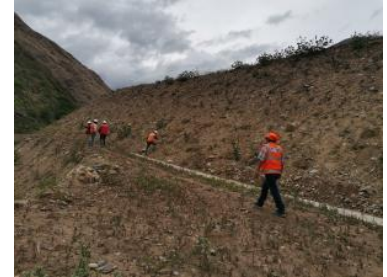
Progresiva: km 14+000A
DME N° 37

La comisión de la CGR verificó que el área se encuentra en proceso de cierre, cuenta con obras de sostenimiento, drenaje y revegetación.

Es preciso mencionar que se verificaron fisuras y rajaduras en las zanjas de coronación y de descargas, así como exceso de vacíos en los enrocados construidos

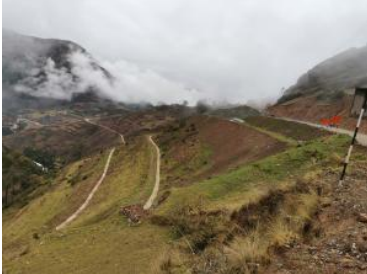
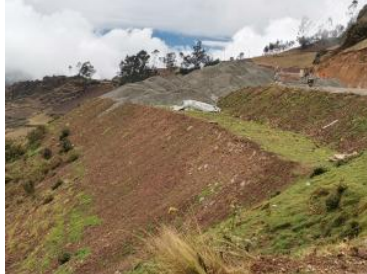
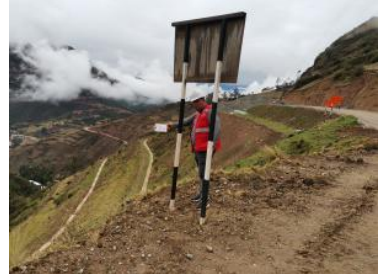
Progresiva: km 42+600
DME N° 9

La comisión de la CGR verificó que el área se encuentra en proceso de cierre, cuenta con obras de sostenimiento, drenaje y revegetación. La plataforma viene utilizando como acopio temporal de material pétreo.

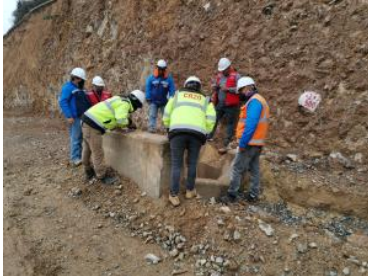
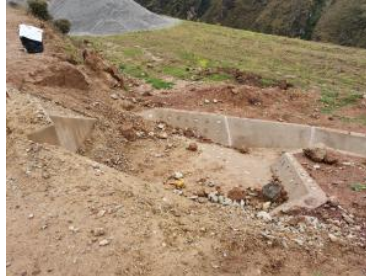
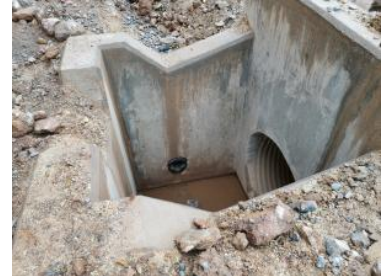
Progresiva: km 42+500
Alcantarilla TMC 48"

- El cabezal de ingreso de la alcantarilla se encuentra colmatada.
- pendiente de culminación la descarga de subdren en la alcantarilla.

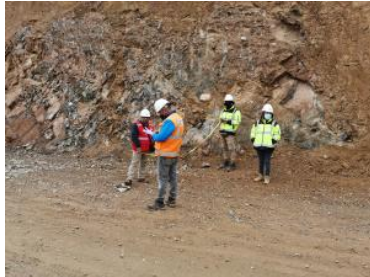
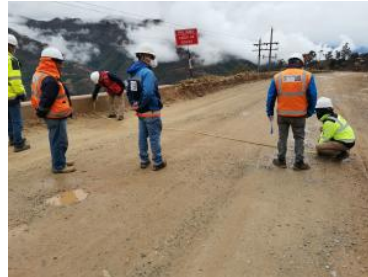
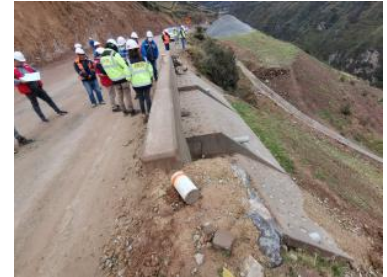
Progresiva: km 42+455.00 al 42+467.50
Muro de Sostenimiento

- Algunas deficiencias en el acabado del muro de sostenimiento.
- La sección de la plataforma.
- Si la estructura corresponde al presupuesto contractual o por variación.
- El talud superior e inferior adyacente al muro de sostenimiento.
- El emboquillado realizado y si corresponde al presupuesto contractual o por variación.

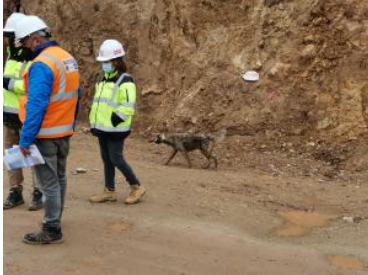
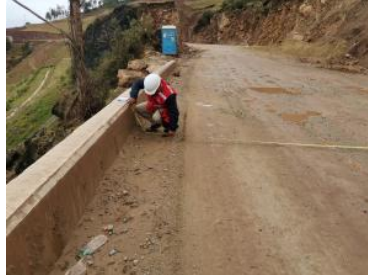
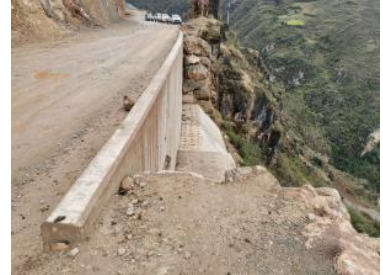
Progresiva: km 42+167.50 al 42+189.62
Muro de Sostenimiento

- Algunas deficiencias en el acabado del muro de sostenimiento.
- La sección de la plataforma.
- Si la estructura corresponde al presupuesto contractual o por variación.
- El talud superior e inferior adyacente al muro de sostenimiento.
- El emboquillado realizado y si corresponde al presupuesto contractual o por variación.

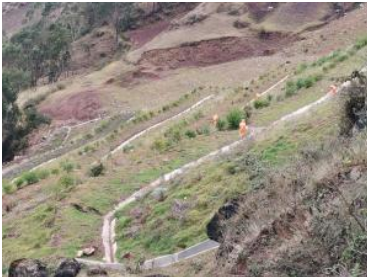
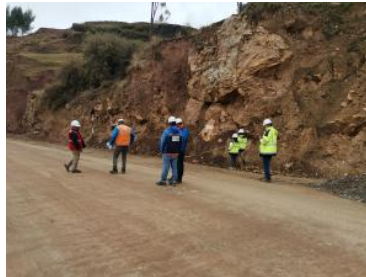
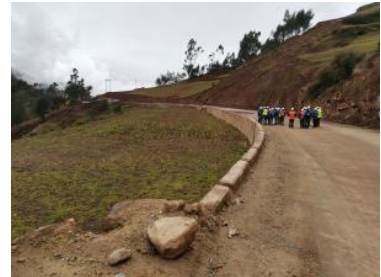
Progresiva: km 42+050 A y B - DME N° 46
Progresiva: km 42+050.00 al km 42+125.37 - Muro de Sostenimiento

DME N° 46 km 42+050 A: El Contratista refirió que fue desestimado por problemas sociales. A lo que la comisión de la CGR solicitó la documentación que sustente dicho desistimiento.

DME N° 46 km 42+050 B: La comisión de la CGR verificó, entre otros, que se encuentra en proceso de cierre, cuenta con obras de sostenimiento, drenaje y revegetación

9 Muro de Sostenimiento km 42+050.00 al km 42+125.37: La comisión de la CGR verificó entre otros:

- Algunas deficiencias en el acabado del muro de sostenimiento.
- La sección de la plataforma.
- Si la estructura corresponde al presupuesto contractual o por variación.
- El talud superior e inferior adyacente al muro de sostenimiento.

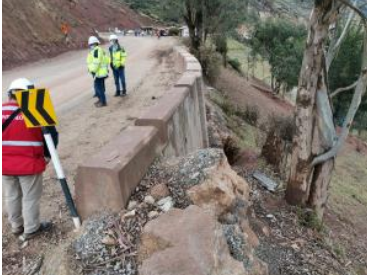
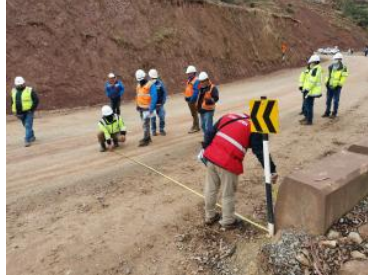
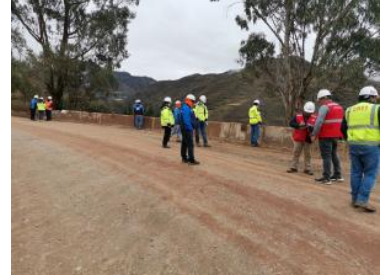
Progresiva: km 41+791.00 al km 41+809.48
Muro de Sostenimiento

- El acabado del muro de sostenimiento.
- La sección de la plataforma.
- Si la estructura corresponde al presupuesto contractual o por variación.
- El talud superior e inferior adyacente al muro de sostenimiento.

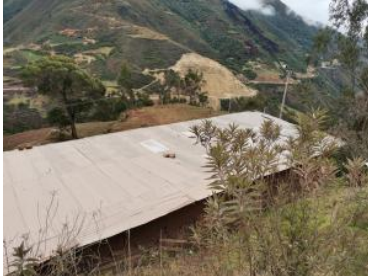
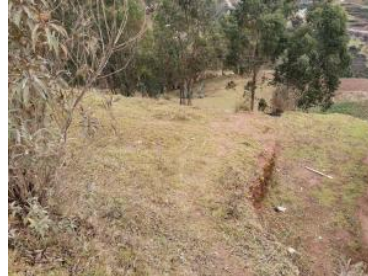
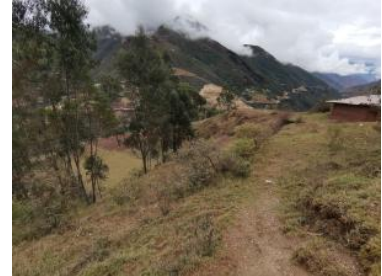
Progresiva: km 39+400
DME N° 48

El Contratista refirió que fue desestimado por problemas sociales y geológicos y por presencia de torres de media y alta tensión. A lo que la comisión de la CGR solicitó la documentación que sustente dicho desistimiento.

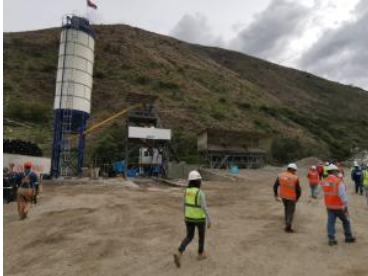
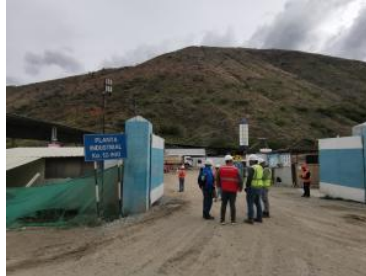
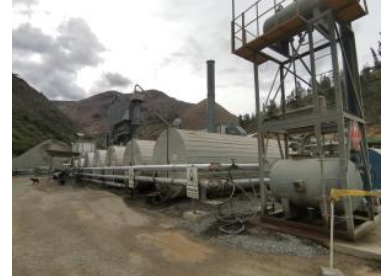
Progresiva: km 12+900
DME N° 2

- La plataforma se viene utilizando como planta industrial.
- Se habrían ejecutados diques de protección del DME.
