## BITACORA ELECTRÓNICA DE OBRA

Confirma Bitacora:	Nro Informe:	Fecha Informe:	Nombre De La Obra:	Personal Encargado:
Si	N <sup>o</sup> 247- PVN - MJQ Y - 2022	3 0 - 1 1 - 2022	Corredor Vial: Huánuco - La Unión-Huallanca, Dv. Antamina/Emp. PE-3N (Tingo Chico) - Nuevas Flores - Llata - Antamina, Tramo III	MICHAEL JESUS QUISPE YAURI.

OBRA: MEJORAMIENTO, CONSERVACIÓN POR NIVELES DE SERVICIO Y OPERACIÓN DEL CORREDOR VIAL: HUANUCO – LA UNIÓN – HUALLANCA – DV. ANTAMINA/ EMP. PE-3N (TINGO CHICO) – NUEVAS FLORES – LLATA – ANTAMINA, TRAMO III.

(TINGO CHICO - LA UNIÓN - HUALLANCA) TRAMO III DEL KM 102+819 AL KM 150+421  
LONG: 47.602 KM

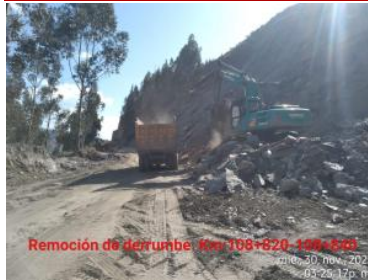
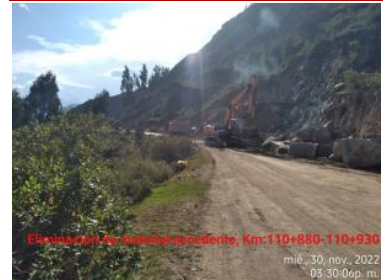
PROGRESIVA: KM 108+280

CORTE DE TALUD

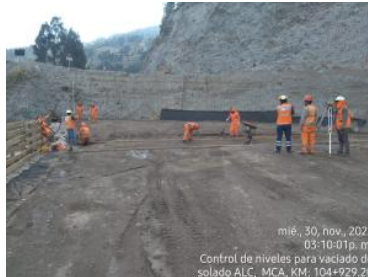
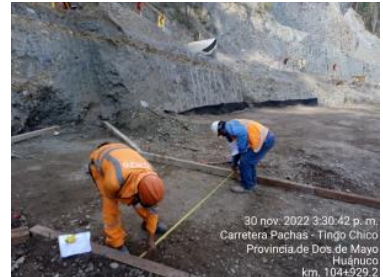
PROGRESIVA: KM 104+915 AL KM 104+952

CONSTRUCCIÓN DE MURO SUELO REFORZADO

EXCAVACIÓN, RELLENO POR CAPAS Y ELIMINACIÓN DEL TERRENO NATURAL

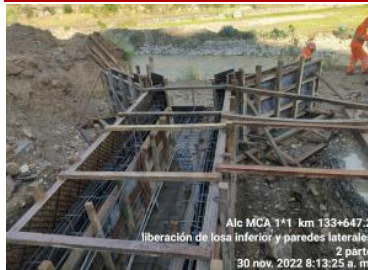
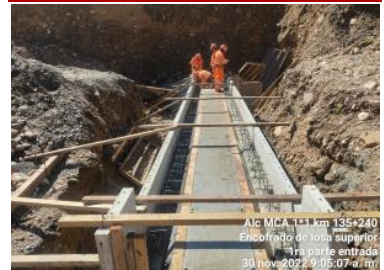
PROGRESIVA: KM 133+647

EXCAVACIÓN PARA CONSTRUCCIÓN DE ALCANTARIA DE TUBERÍA METÁLICA CORRUGADA (TMC)

SE VERIFICA EL COLOCADO DE CONCRETO DE F'C=175 KG/CM2 EN LAS ALCANTARILLAS

ALC. TMC Ø 36", SE PROCEDIO CON LA COLOCACIÓN DE CONCRETO F'C.175 KG/CM2, EN EL CABEZAL CON ALAS DE SALIDA

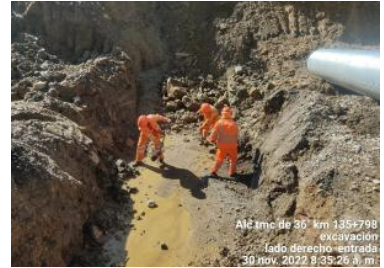
PROGRESIVA: KM 135+798

CONSTRUCCIÓN DE ALCANTARILLA TIPO MARCO DE CONCRETO ARMADO - TMC

DE LA CAJA DE ENTRADA Y ALERO DE SALIDA EN LA ALC. TMC Ø36"

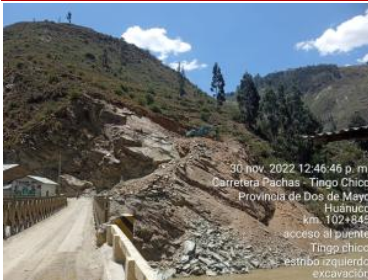
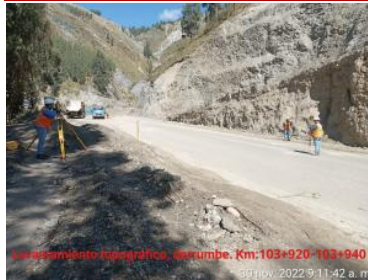
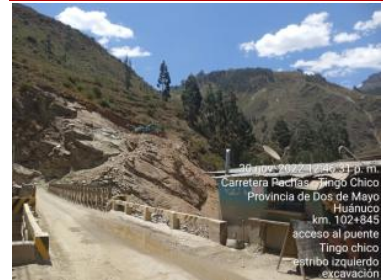
PROGRESIVA: KM 102+845

CORTE DE TALUD
