BITACORA ELECTRÓNICA DE OBRA

REGISTRO DE LA BITACORA Y FOTO DEL CUADERNO DE OBRA

NUMERO DE INFORME No. 0139
 CONTRATO DE OBRA: No. 103-2019-MTC/ 20 de fecha 24/09/2019
 EMPRESA CONTRATISTA: CHINA ROAD AND BRIDGE CORPORATION SUCURSAL PERU
 OBRA: SALDO DE OBRA: "MEJORAMIENTO, REHABILITACIÓN Y CONSERVACIÓN POR NIVELES DE SERVICIO Y OPERACIÓN DEL CORREDOR VIAL, LIMA – CANTA – HUAYLLAY –DV. COCHAMARCA – EMP.PE 3N" (SALDO DE OBRAS INICIALES (OI) TRAMO 2 CANTA - HUALLAY LONGITUD: 95.2 KMS.
 MONTO DE OBRAS INICIALES : 338,725,656.80
 SUPERVISOR: CONSORCIO CESEL - CAL Y MAYOR
 CONTRATO DE CONSULTORIA DE OBRA N° 077-2014-MTC/20) ADENDA No. 4 DE FECHA, 24-09-2019
 VISITA DE SEGUIMIENTO Y MONITOREO A LAS OFICINAS DE LA SUPERVISION Y CONTRATISTA
 VISITA DE SEGUIMIENTO Y MONITOREO AL TRAMO 2 (OBRAS INICIALES) DESDE CANTA (KM. 0+000) AL KM. 56+200 (SECTOR SEDAPAL)

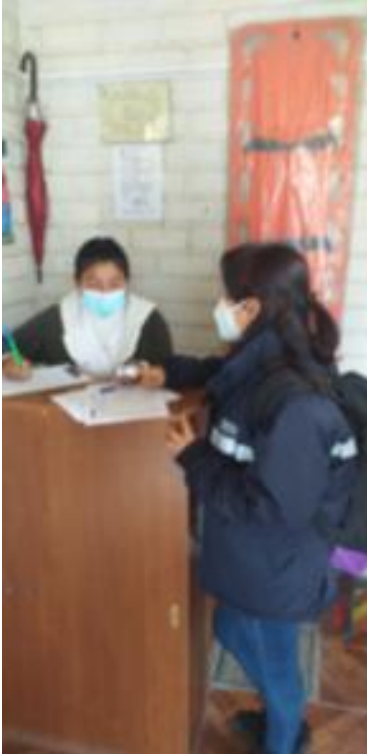
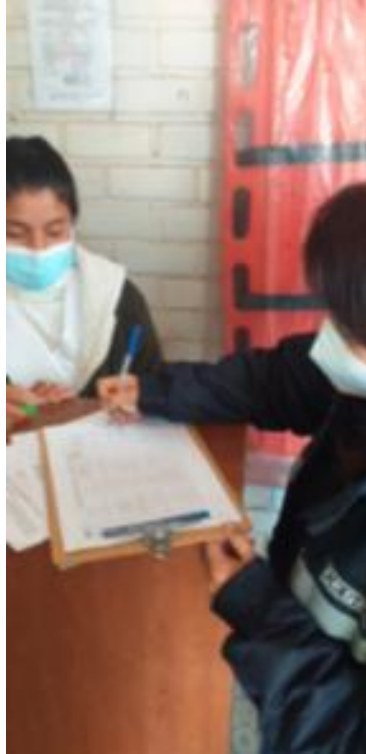
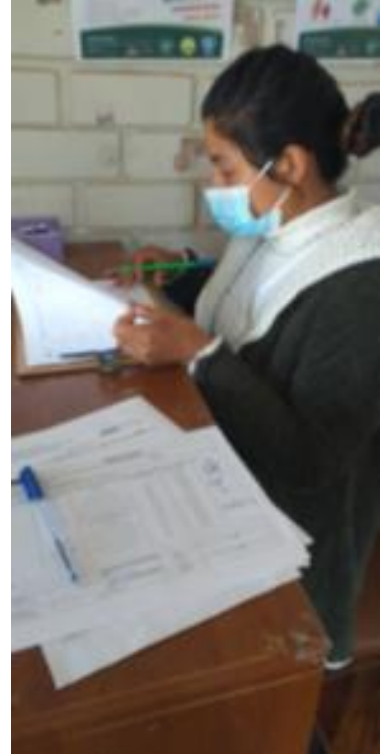
En el poblado de Canta, se realiza visita de seguimiento y monitoreo a las oficinas de la supervisión, donde se verifica la asistencia del personal especialista, técnico y administrativo realizando labores de oficina. Se toma asistencia de todo el personal de Supervisión. Día a día se toma temperatura y oxigenación del personal como medida de prevención ante el COVID 19

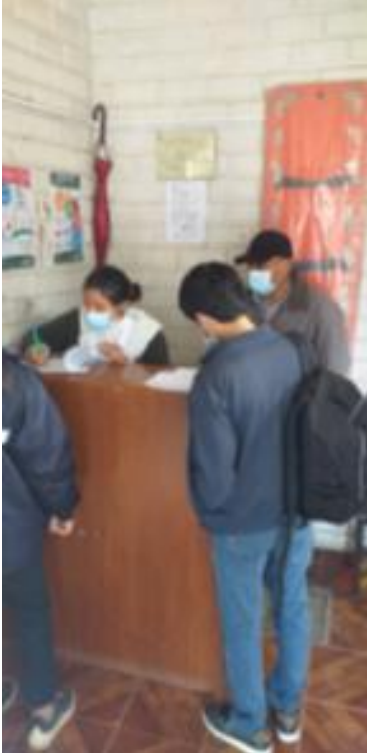
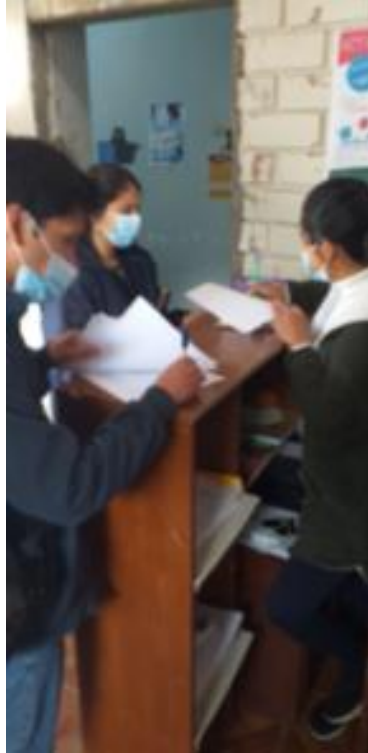
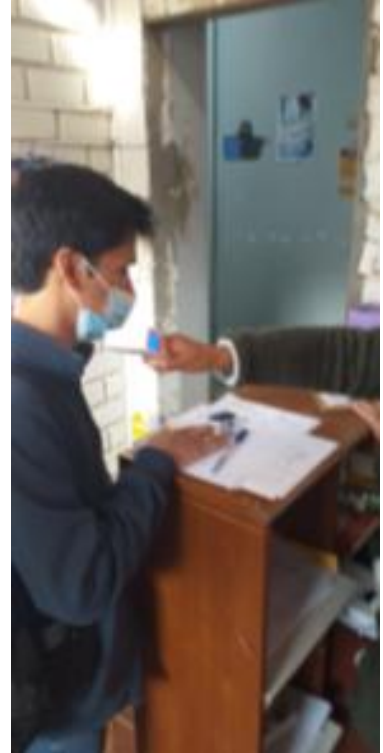
En el poblado de Canta, se realiza visita de seguimiento y monitoreo a las oficinas de la supervisión, donde todos los días se toma asistencia, control de temperatura y oxigenación del personal especialista, técnico y administrativo como medidas de prevención del COVID 19.

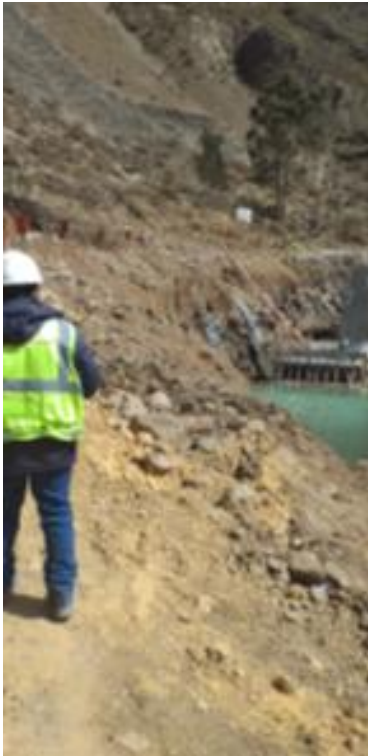
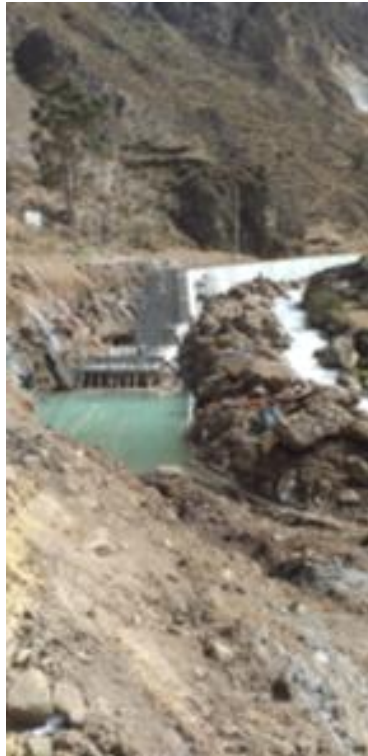
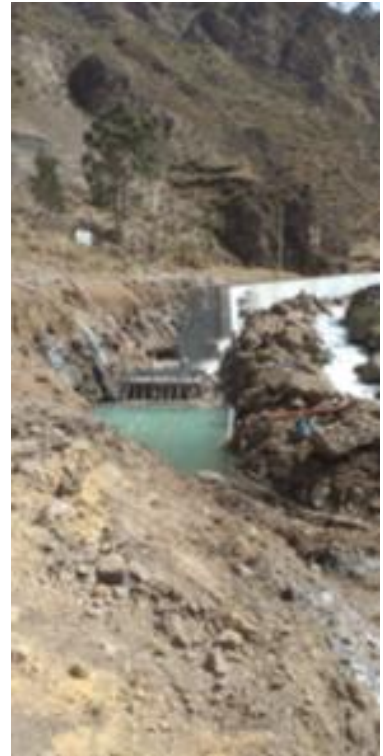
PROGRESIVA KM. 21+100 AL KM. 21+140
01.01.05 OBRAS COMPLEMENTARIAS
CODIGO: 01.01.05.01 MURO DE CONCRETO ARMADO
CODIGO: 01.01.05.01 06 ACERO DE REFUERZO
CODIGO: 01.01.05.01.05 ENCOFRADO Y DESENCOFRADO

En las progresivas Km. 21+100 al Km. 21+140 se continua con el encofrado y colocación de acero de refuerzo para la construcción de muro de concreto armado. Actualmente se continua con el acero de refuerzo y encofrado en los primeros paños. Se utiliza herramientas menores, trabajan: 1 capataz, 10 obreros, 2 vigías

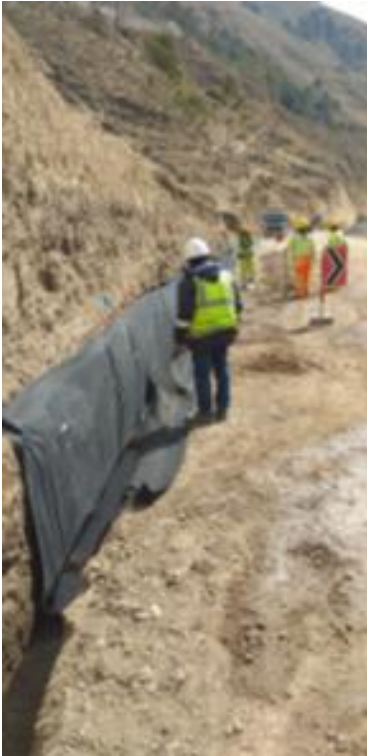
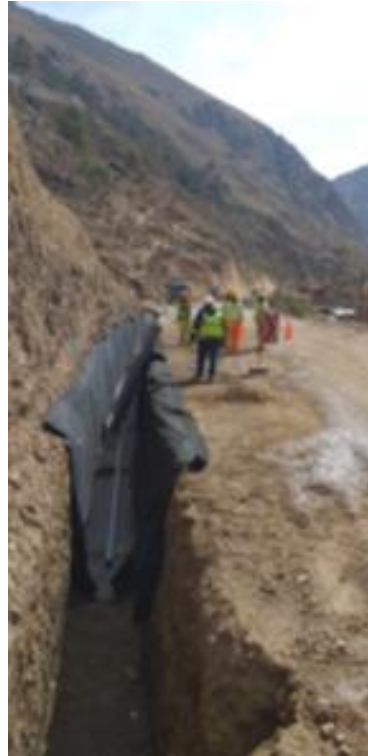
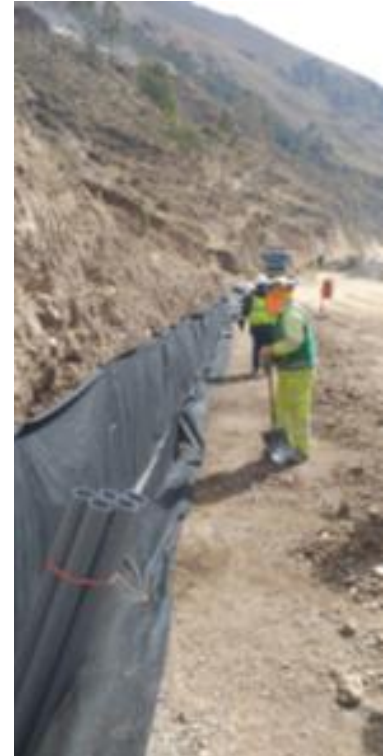
Actividades:PROGRESIVA KM. 21+200 a KM. 21+300
01.01.06 OBRAS DE ARTE
CÓDIGO: 01.01.06.18 SUBDRENAJE PROFUNDO (li)**CDescripcion** :

En la progresiva Km. 21+200 a Km. 21+300 se realizó la excavación , relleno de arena y la colocación de manto geotextil para la construcción de subdren profundo, se utiliza una retroexcavadora y herramientas menores, Trabajan: 1 capataz, 1 operador, 2 obreros,, 2 vigias.

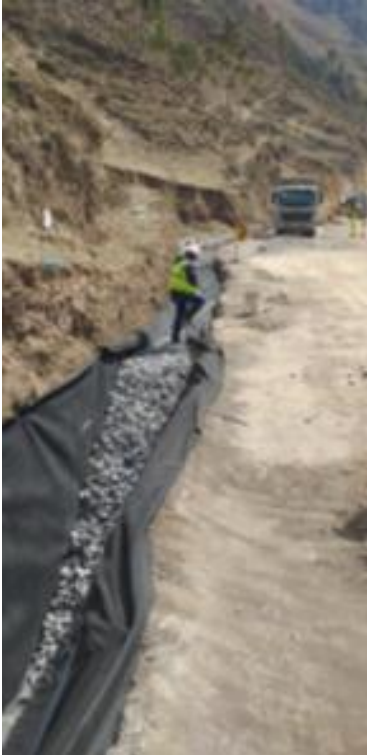
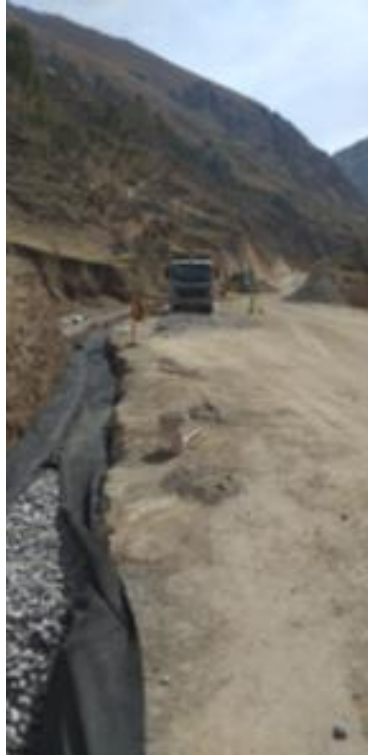
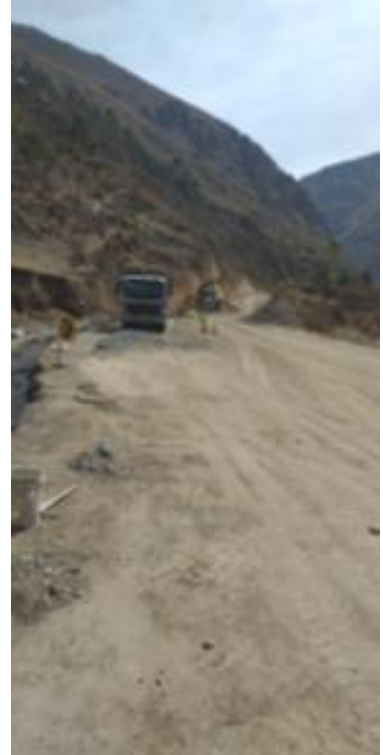
PROGRESIVA KM. 21+300 a KM. 21+400
01.01.06 OBRAS DE ARTE
CODIGO: 01.01.06.18 SUBDRENAJE PROFUNDO (li)

En la progresiva Km. 21+300 a Km. 21+400 se realizó la excavación , relleno de arena, colocación de geotextil, colocación de tubería perforada y colocación de material de filtro. Se utiliza una excavadora neumática y herramientas menores, trabajan: 1 capataz, 1 operador, 6 obreros, 2 vigías.

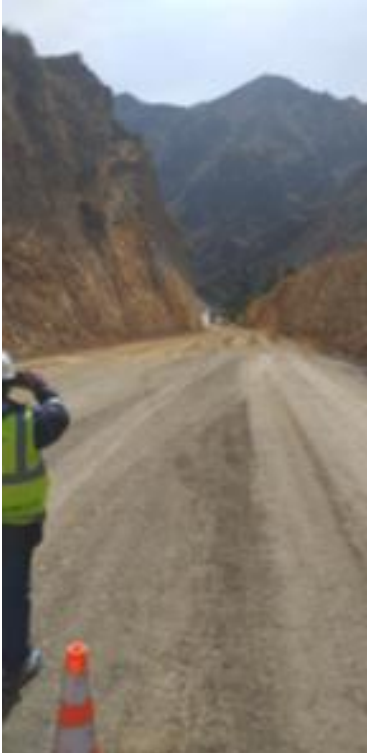
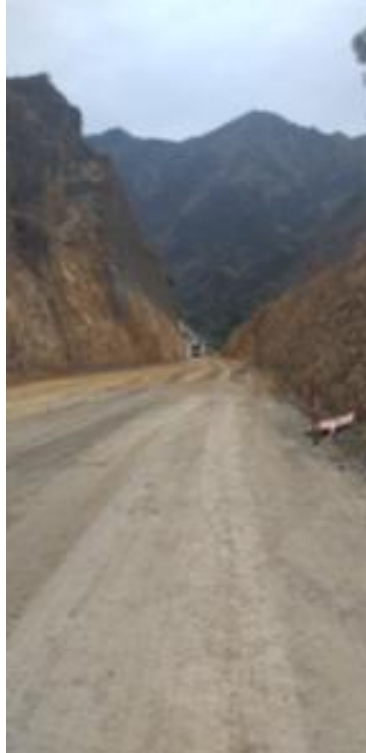
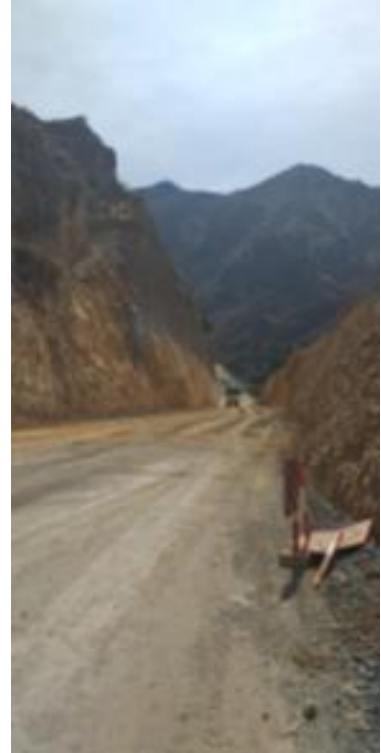
PROGRESIVAS KM. 21+800 AL KM. 22+000
01.01.02 MOVIMIENTO DE TIERRA
CODIGO: 01.01.02,08 CONFORMACION DE TERRAPLENES

En las progresivas Km. 21+800 al Km. 22+000 se realiza la conformación de terraplenes, se utiliza, 1 motoniveladora, 1 compactadora de rodillo, 1 camión cisterna. trabajo: 1 capataz, 2 operadores, 1 chofer, 2 obreros, 2 vigías

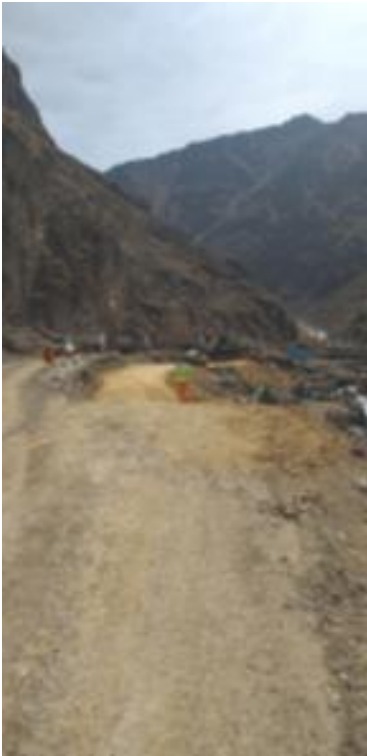
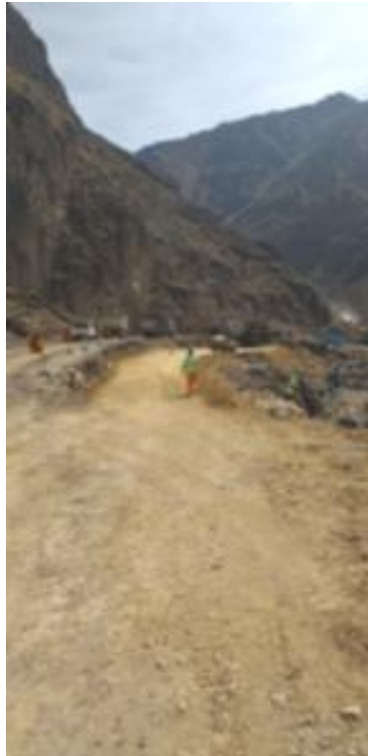
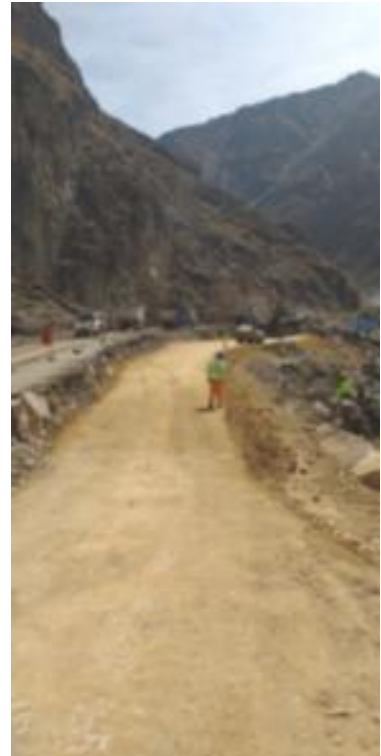
PROGRESIVAS KM. 22+540 AL KM. 22+640

En las progresivas Km. 22+540 al Km. 22+640 se realizo la excavación en explanaciones en material común y se realiza la conformación del terraplén, donde se utiliza una excavadora de oruga, una motoniveladora, una compactadora de rodillo y un cargador frontal trabaja: 1 capataz, 2 obreros, 4 operadores, 2 vigías

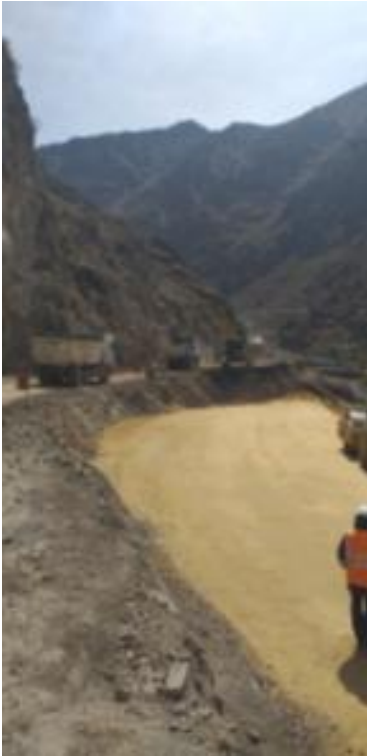
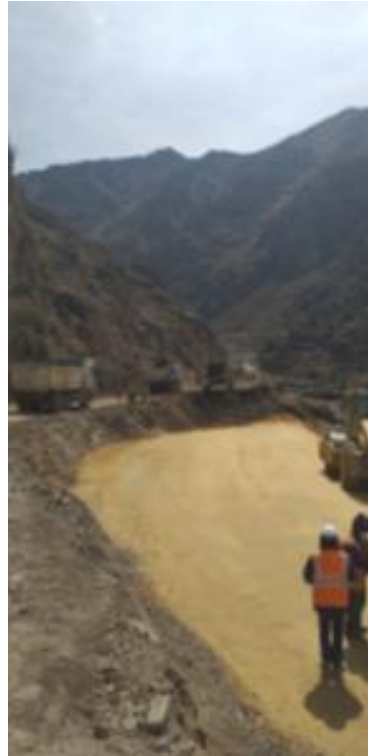
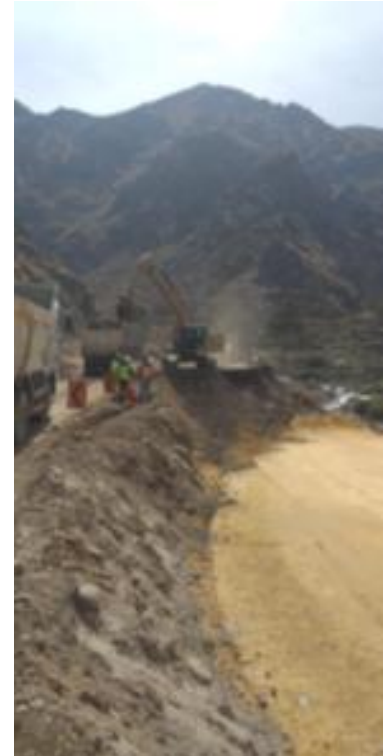
PROGRESIVA KM. 22+700

En las progresivas Km. 22+700 se realiza la excavación en explanaciones en material común , donde se utiliza una excavadora de oruga, trabaja: 1 capataz, 2 obreros, 1 operador, 2 vigías

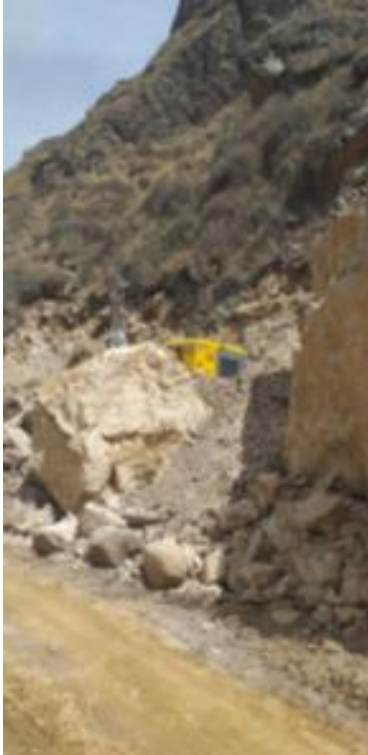
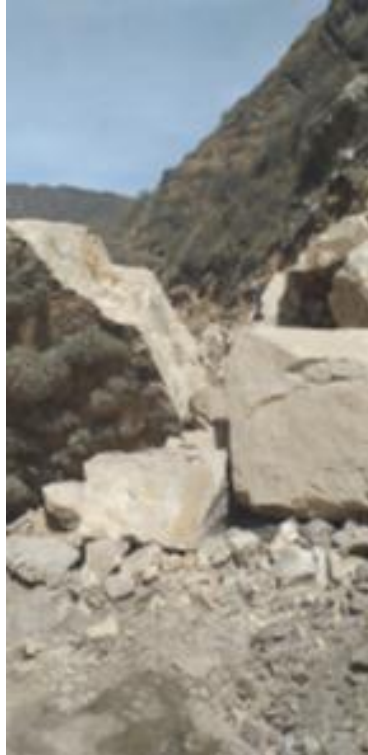
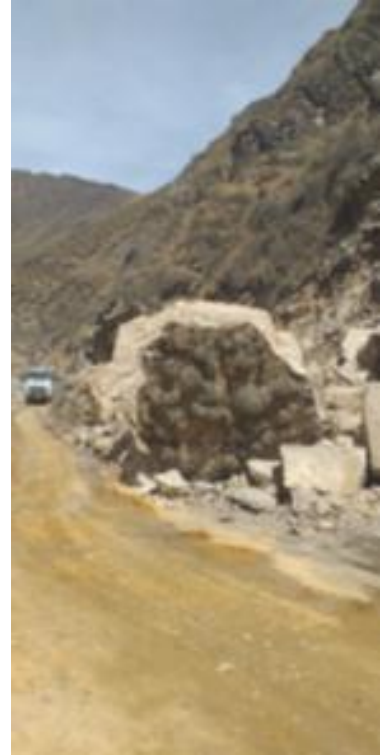
PROGRESIVA KM. 22+860
01.01.11 ZONA ARQUEOLOGICA
CODIGO: 01.01.11.02 MOVIMIENTO DE TIERRAS
CODIGO: 01.01.11.02.02 EXCAVACION EN EXPLANACIONES EN ROCA FIJA

En las progresivas Km. 22+860 se realiza la excavación en explanaciones en roca fija, donde se utiliza una rock drill, trabaja: 1 capataz, 2 obreros, 1 operador, 2 vigías

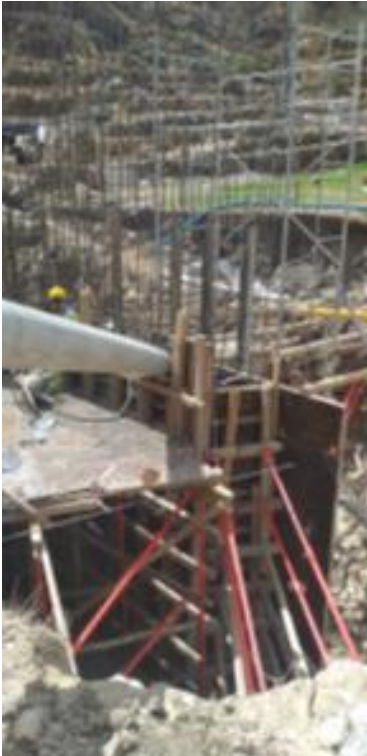
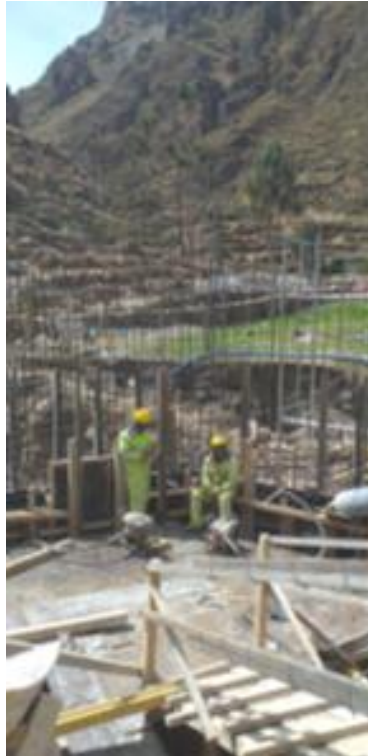
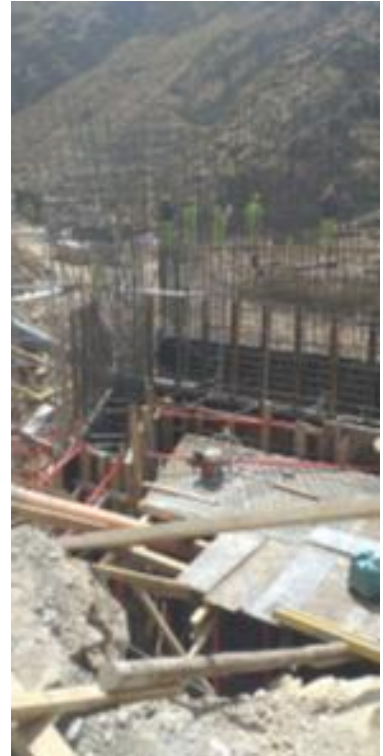
PROGRESIVA KM. 22+940

En la Progresiva Km. 22+940 se realiza el encofrado y colocación de acero de refuerzo de la elevación del estribo derecho del pontón. Se utiliza herramientas menores, trabajan: 1 capataz,, 12 obreros, 2 vigías. Actualmente se espera a la Supervisión para que revise lo ejecutado.

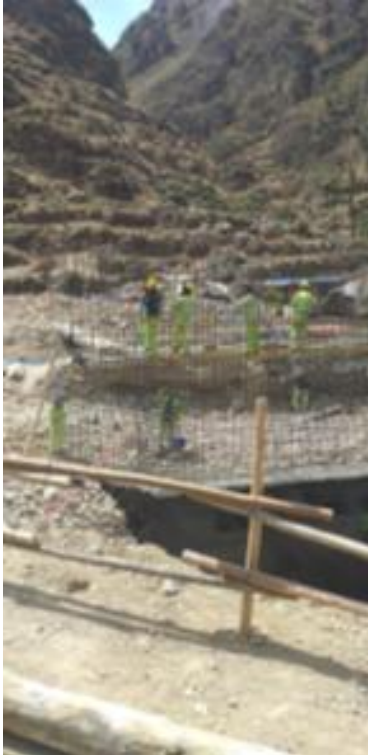
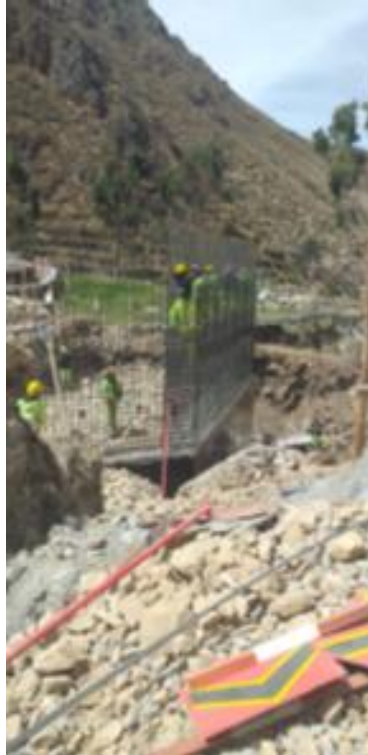
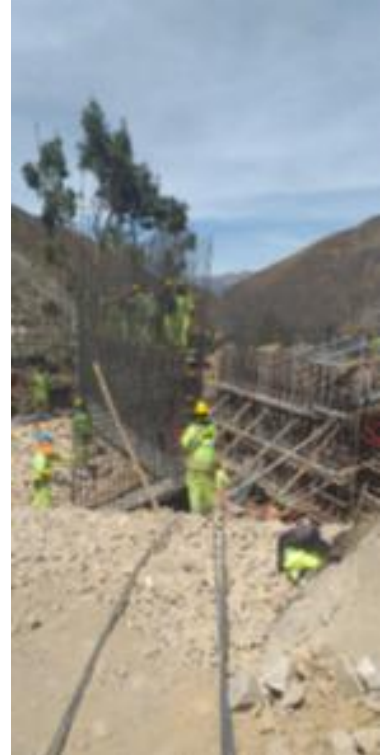
PROGRESIVA KM. 22+940

En la Progresiva Km. 22+940 se realiza el encofrado y colocación de acero de refuerzo de la elevación del estribo izquierdo del pontón. Se utiliza herramientas menores, trabajo: 1 capataz,, 12 obreros, 2 vigías

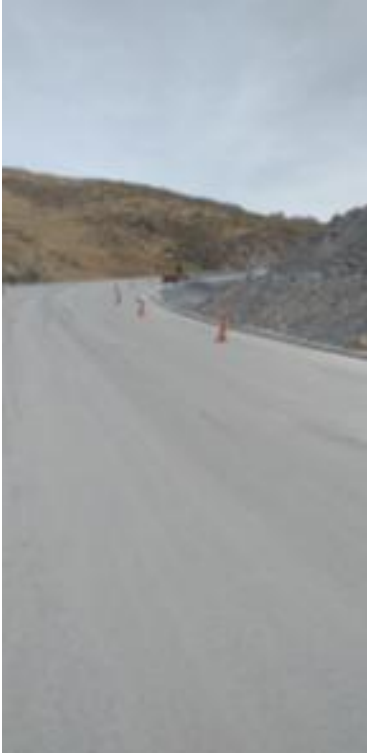
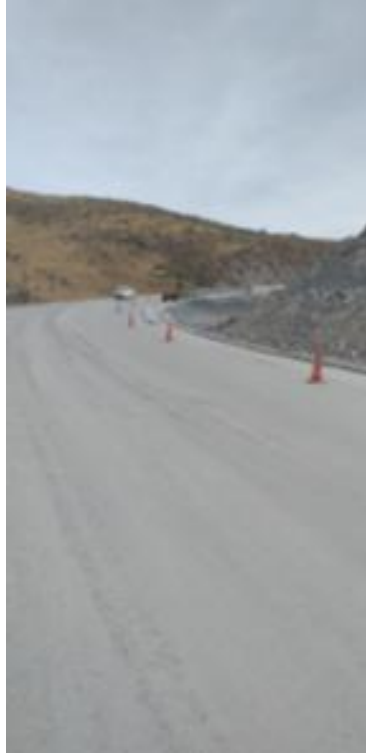
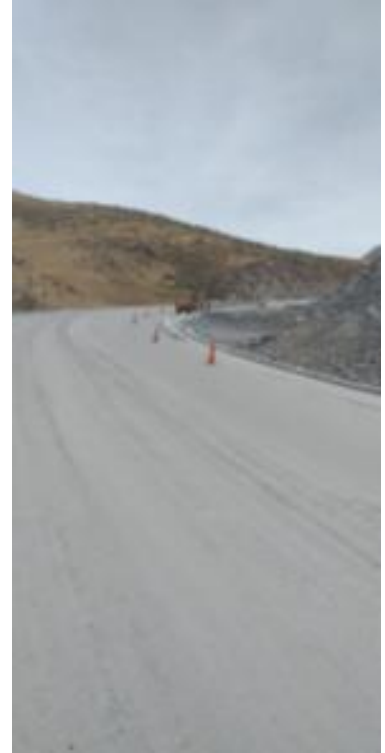
PROGRESIVA KM, 27+800 AL KM. 27+860
01.01,08 SEÑALIZACION Y SEGURIDAD VIAL
CODIGO: 01.01.08.20 BARRERA DE SEGURIDAD BORDE LATERAL (HINCADA)

En las progresivas Km. 27+800 al Km. 27+860 se realiza la colocación de barreras de seguridad , donde se utiliza un equipo de hincado y herramientas menores, trabajan: 1 capataz, 1 operador, 8 obreros, 2 vigias.

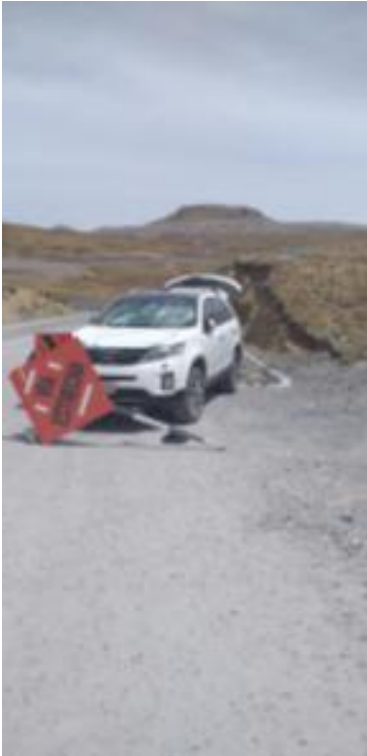
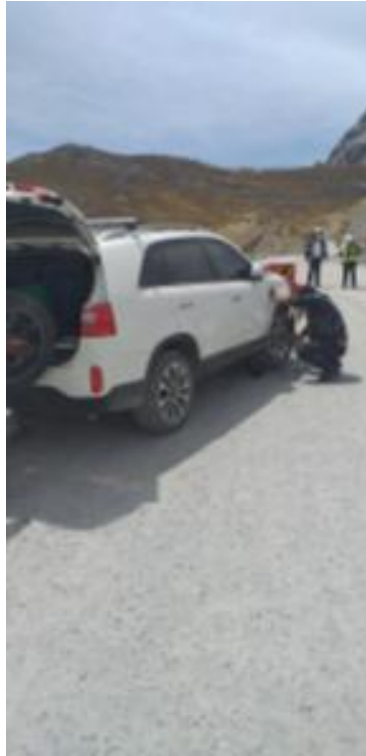
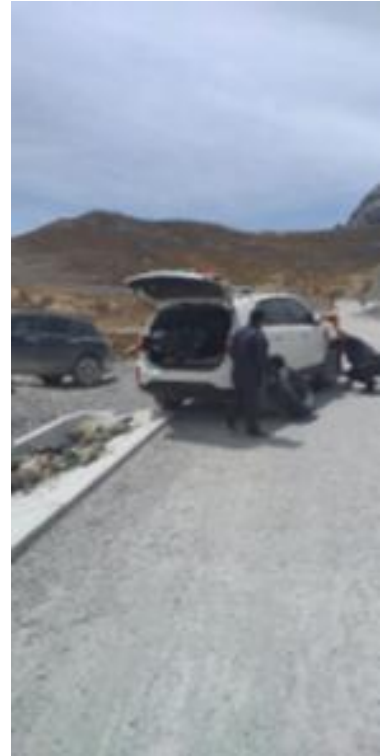
PROGRESIVA KM. 56+180

- 8) INCIDENTES: Hoy ha ocurrido un INCIDENTE en la progresiva 56+180 (SECTOR DE PASE CANALES DE SEDAPAL) donde un usuario de la vía en construcción, por exceso de de velocidad perdió el control de su vehículo en un pase de un solo carril, No se registran heridos, solo daños materiales del vehículo.

En la progresiva Km. 56+180 se verifica que a ocurrido un ACCIDENTE de tránsito en el pase de los canales de SEDAPAL, donde la vía se reduce a un solo carril, a pesar de tener información preventiva y señalización. Están ocurriendo accidentes de tránsito en este punto, por exceso de velocidad y por omitir las señales de tránsito por parte de los usuarios de la vía. Es necesario que la Contratista inicie una campaña de concientización a los usuarios de la vía.

Se recomienda a la Contratista el pintado (provisional) del eje central de la via actualmente asfaltada y la colocación de la señalización vertical correspondiente, para aminorar los accidentes.

Se recomienda a la Contratista la INMEDIATA CAMPAÑA DE CONCIENTIZACION A LOS USUARIOS DE LA VIA, por los constantes incidentes y accidentes de transito ocurridos hasta la fecha,
