BITACORA ELECTRÓNICA DE OBRA

Confirma Bitacora:	Nro Informe:	Fecha Informe:	Nombre De La Obra:	Personal Encargado:
Si	244-2022 - MTC /20.9 -lgm	29 - 11 - 2022	Corredor Vial: Huánuco - La Unión-Huallanca, Dv. Antamina/Emp. PE-3N (Tingo Chico) - Nuevas Flores - Llata - Antamina, Tramo I	LUZMILA GUERRA MOTTA

OBRA: CONSERVACIÓN POR NIVELES DE SERVICIO, OPERACIÓN DEL CORREDOR VIAL: HUÁNUCO – LA UNIÓN – HUALLANCA DV. ANTAMINA/ EMP. PE-3N (TINGO CHICO) – NUEVAS FLORES – LLATA – ANTAMINA – TRAMO I
 CONTRATISTA: CHINA RAILWAY 20 BUREAU GROUP CORPORATION
 CONTRATO DE OBRA: N° 127-2018-MTC/20
 MONTO DEL CONTRATO: S/ 1,241,495,685.46 INC. IGV
 MONTO CONTRATO TRAMO 1 (OI-1): S/ 323,942,616.32 INC. IGV
 SUPERVISOR: CONSORCIO SUPERVISOR LOUIS BERGER - HOB
 CONTRATO DE SERVICIOS DE CONSULTORÍA: N° 144-2018-MTC/20.2
 MONTO DEL CONTRATO: S/ 123'625,905.13.46 INC. IGV
 MONTO PRIMER EQUIPO: S/ 27'450,314.74 INC. IGV

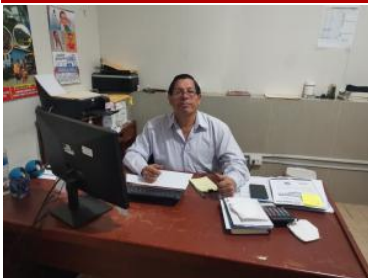
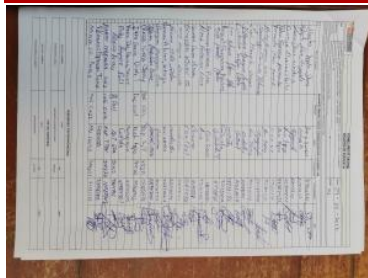
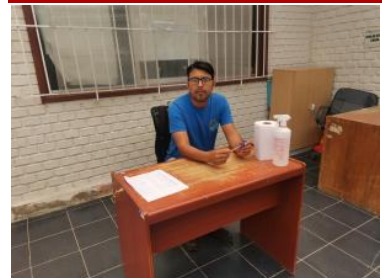
Progresiva: km 0+000

Como es de su conocimiento, desde el 27.05.2022 no se cuenta con servicio de movilidad para el transporte de personal en obra, hecho que limita el cumplimiento de las funciones asignadas a la suscrita. Motivo por el cual, no fue posible realizar la inspección física en campo, por tanto, se realizan actividades en gabinete y oficina del Consorcio Supervisor Louis Berger HOB (HOB CONSULTORS S.A. y LOUIS BERGER SA SUCURSAL DEL PERU).

Refiere de daños a los subdrenes ocasionado por la ejecución de mejoramiento de suelos en los sectores del km 44+955 al km 45+180 LI (perteneciente al subdren ejecutado del km 44+748.43 al km 44+969.52 LI, km 44+976.93 al km 45+105.00 LI.). Por lo que, habría dispuesto la reparación del geotextil y el cambio del material de filtro drenante contaminado.

REFIERE QUE, EL DÍA 28.11.2022 POBLADORES DE LA COMUNIDAD DE PUNTO UNIÓN PARALIZARON EL PASE POR LA VÍA A VEHÍCULOS OPERADOS DEL CONTRATISTA, ALEGANDO FALTA DE RIEGO.

REFIERE QUE, EL CONTRATISTA NO EMITE RESPUESTA RESPECTO A LOS ALCANCES NECESARIOS A FIN DE LA EJECUCIÓN DE LAS PARTIDAS 805.A MARCAS EN PAVIMENTO Y 806.A BARRERAS DE SEGURIDAD VIAL TIPO P3 (ESTRUCTURAS IMPORTADAS), EN VISTA QUE SE CUENTA CON MÁS DE 10 KM DE CARPETA ASFÁLTICA COLOCADA Y ES NECESARIO SU COMPLEMENTO EN COLOCAR LAS BARRERAS DE SEGURIDAD Y MARCAS EN EL PAVIMENTO (SEÑALIZACIÓN HORIZONTAL) A FIN DE GARANTIZAR LA SEGURIDAD A LOS TRANSPORTISTAS Y PEATONES, POR LO QUE, LE HABRÍA REALIZADO EL LLAMADO DE ATENCIÓN CORRESPONDIENTE.

HECHO QUE ES REITERATIVO, AL RESPECTO HABRÍA DISPUESTO EN EL RIEGO EN EL SECTOR DE PUNTO UNIÓN DE FORMA INMEDIATA Y PRIORIZAR RIEGO EN LOS SECTORES URBANOS, A FIN DE EVITAR RECLAMOS EN LOS POBLADORES.
