BITACORA ELECTRÓNICA DE OBRA

Confirma Bitacora: Si	Nro Informe: 143	Fecha Informe: 07 - 12 - 2022	Nombre De La Obra: Rehabilitación y Mejoramiento de Obra Carretera Lima - Canta - La Viuda- Unish, tramo Canta- Huayllay	Personal Encargado: BORIS WALTER AYLLÓN CARCELÉN		
Foto Bitacora:

Panel Fotográfico de la Bitacora de Obras

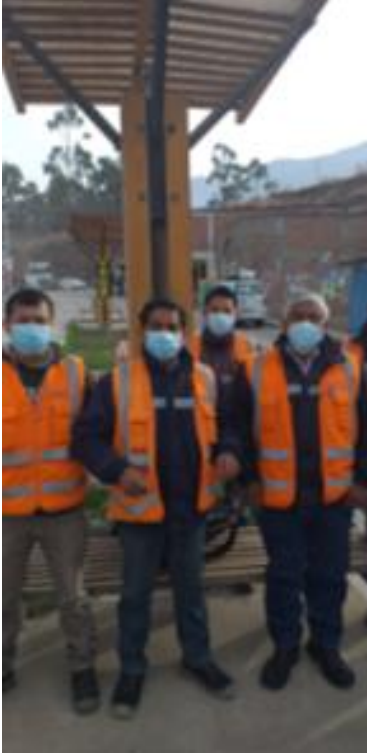
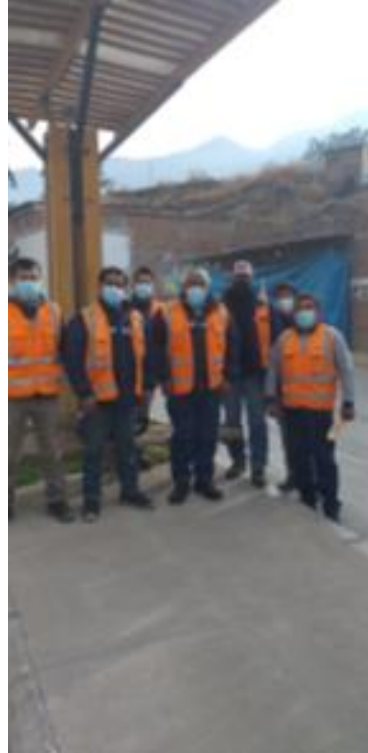
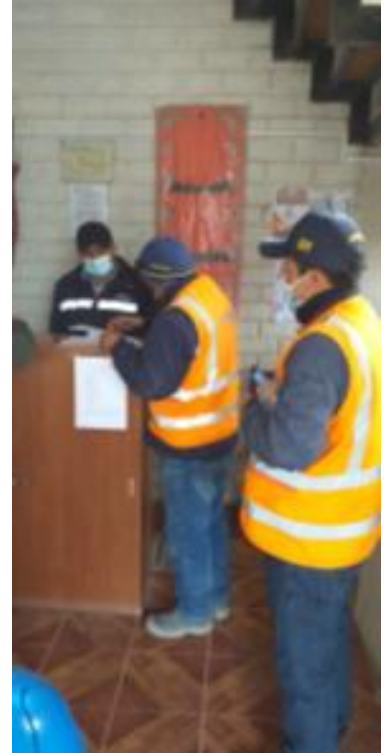
En el poblado de Canta, se realiza visita de seguimiento y monitoreo a las oficinas de la supervisión, donde se verifica la presencia del personal técnico y administrativo de la supervisión listo para realizar labores de campo

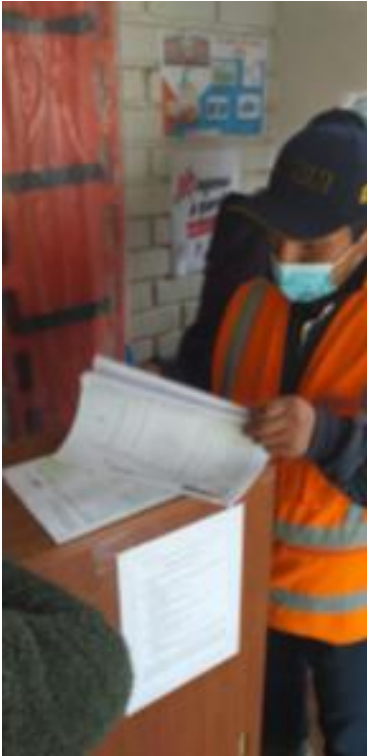
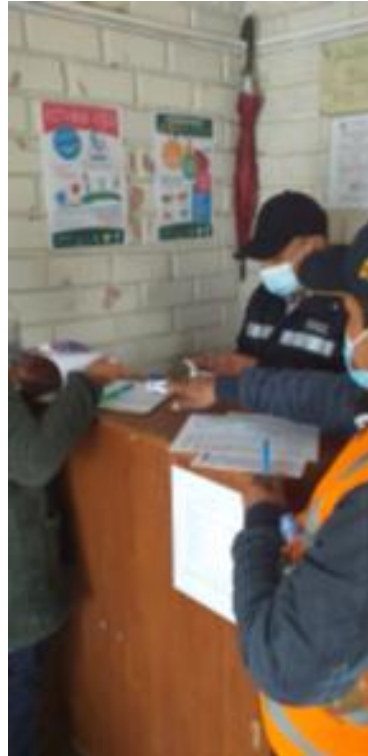
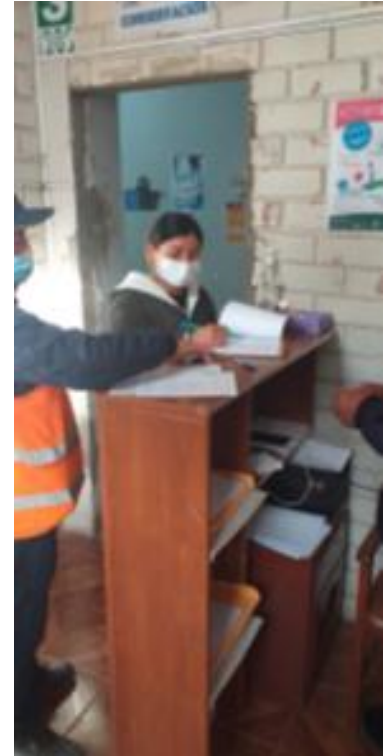
En el poblado de Canta, se realiza visita de seguimiento y monitoreo a las oficinas de la supervisión, donde se continua verificando la presencia del personal especialista, técnico y administrativo de la supervisión realizando actividades de oficina. se toma asistencia del personal dia a dia

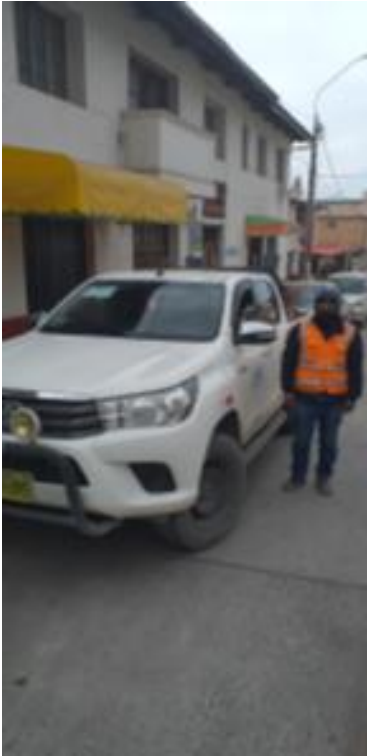
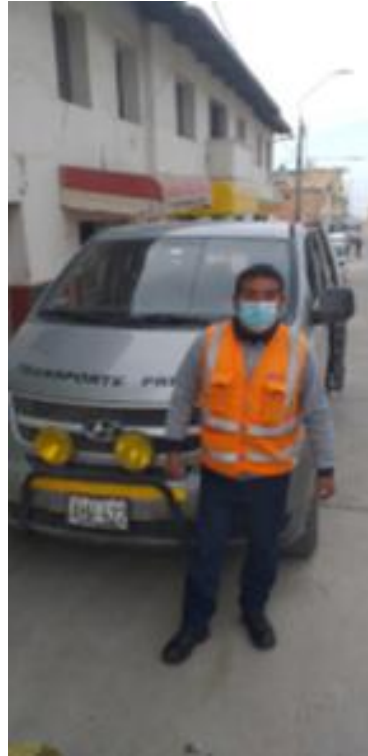
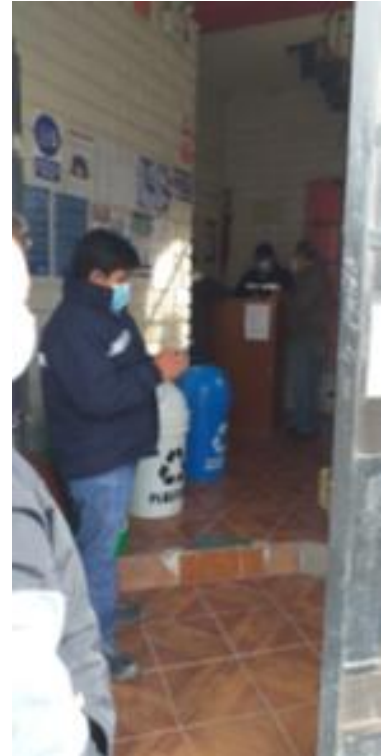
En el poblado de Canta, se realiza visita de seguimiento y monitoreo a las oficinas de la supervisión, donde se continua verificando la presencia del personal especialista, técnico y administrativo de la supervisión realizando actividades de oficina, se verifica los vehiculos utilizados por la supervisión.

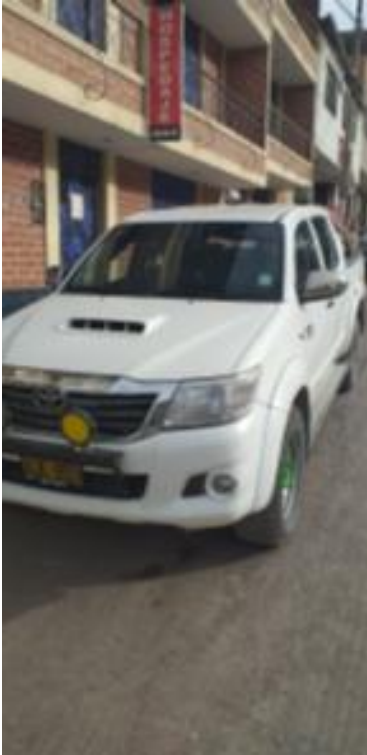
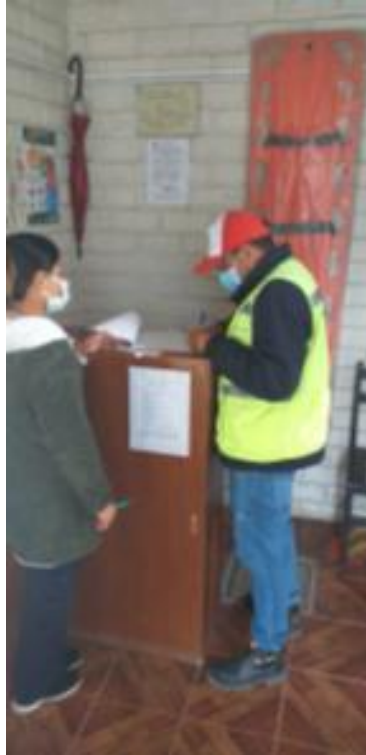
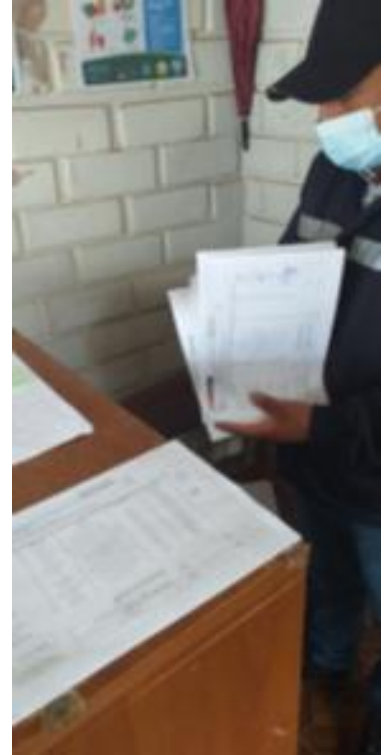
En el poblado de Canta, se realiza visita de seguimiento y monitoreo a las oficinas de la supervisión, donde se verifica los recursos utilizados por la supervisión.
