BITACORA ELECTRÓNICA DE OBRA

INFORME N° 089-2022-ABANCAY-NACM-ESC-DO PVN-MTC

REPORTE DEL SABADO 10 DE DICIEMBRE DEL 2022

CONTRATISTA : CHINA RAILWAY TUNNEL GROUP CO., LTD SUCURSAL DEL PERÚ /
CONTRATO N° 019-2021-MTC/20.2

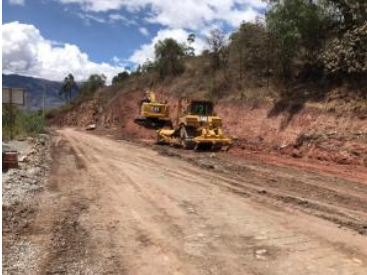
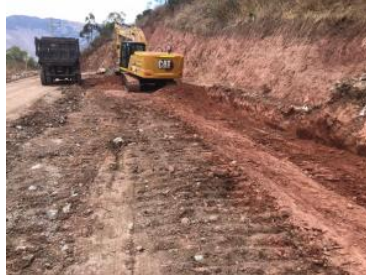
UBICACION: TRAMO DE LAS PROGRESIVAS KM 02+090 AL KM 02+160
CORTE DE MEJORAMIENTO DE SUBRASANTE A/C.
RIEGO CON CAMION CISTERNA PARA EL COMPACTADO
CONTROL DE TRANSITO PARA SEGURIDAD POR LAS VIGIAS, TIENEN EQUIPOS
DE RADIO COMUNICACION INCLUIDO LOS OPERADORES DE MAQUINARIA
PESADA.

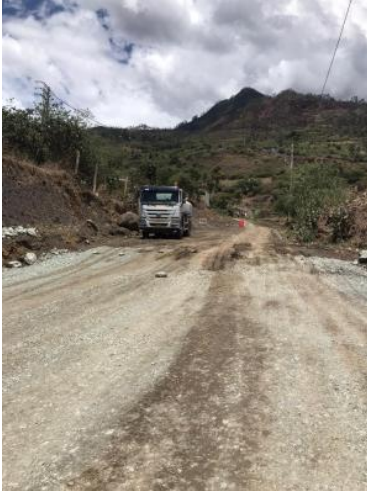
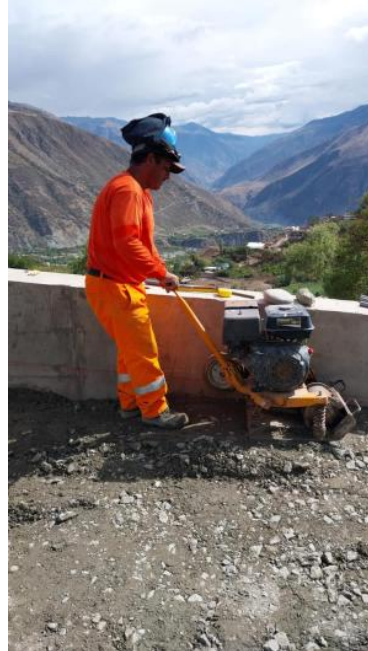
UBICACION: PROGRESIVA KM 2+281
RELLENO DE MATERIAL ESTRUCUTRAL EN MURO DE CONTENCIÓN
CONTROL DE CALIDAD - DENSIDAD DE CAPO

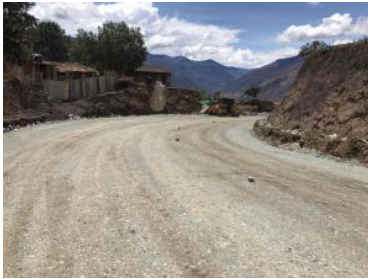
Foto1:

UBICACION: TRAMO DE LAS PROGRESIVAS KM 01+225 AL KM 01+330
RELLENO DE MEJORAMIENTO DE SUBRASANTE CON MATERIAL PROVENIENTE
DE ACOPIO KM 2+281
