BITACORA ELECTRÓNICA DE OBRA

Confirma Bitacora:	Nro Informe:	Fecha Informe:	Nombre De La Obra:	Personal Encargado:
Si	252-2022 - MTC /20.9 -lgm	07 - 12 - 2022	Corredor Vial: Huánuco - La Unión-Huallanca, Dv. Antamina/Emp. PE-3N (Tingo Chico) - Nuevas Flores - Llata - Antamina, Tramo I	LUZMILA GUERRA MOTTA

OBRA: CONSERVACIÓN POR NIVELES DE SERVICIO, OPERACIÓN DEL CORREDOR VIAL: HUÁNUCO – LA UNIÓN – HUALLANCA DV. ANTAMINA/ EMP. PE-3N (TINGO CHICO) – NUEVAS FLORES – LLATA – ANTAMINA – TRAMO I
 CONTRATISTA: CHINA RAILWAY 20 BUREAU GROUP CORPORATION
 CONTRATO DE OBRA: N° 127-2018-MTC/20
 MONTO DEL CONTRATO: S/ 1,241,495,685.46 INC. IGV
 MONTO CONTRATO TRAMO 1 (OI-1): S/ 323,942,616.32 INC. IGV
 SUPERVISOR: CONSORCIO SUPERVISOR LOUIS BERGER - HOB
 CONTRATO DE SERVICIOS DE CONSULTORÍA: N° 144-2018-MTC/20.2
 MONTO DEL CONTRATO: S/ 123'625,905.13.46 INC. IGV
 MONTO PRIMER EQUIPO: S/ 27'450,314.74 INC. IGV

Panel Fotográfico de la Bitacora de Obras

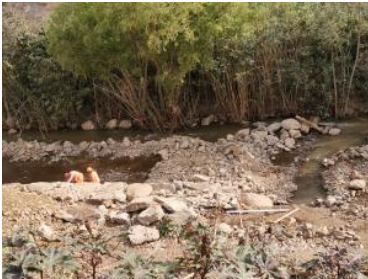
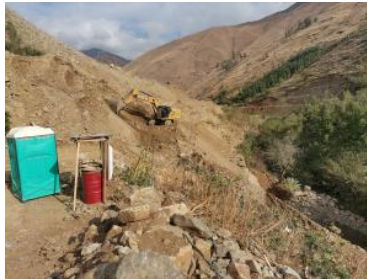
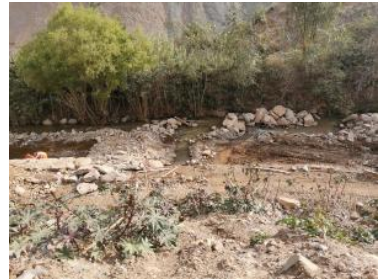
Progresiva: km 14+000
500 DRENAJE
511.A1 Geotextil no tejido clase 1
600 OBRAS COMPLEMENTARIAS
603.C.1 Enrocado para protección de DME's
900PROTECCIÓN AMBIENTAL
910PROGRAMA DE ABANDONO DE OBRA
901.A Disposición y conformación de depósitos de material excedente

Personal aproximado verificado en campo: 1 Capataz y 3 Ayudantes.
Equipos aproximados verificados en campo: 1 Excavadora sobre orugas y 1 tractor oruga sobre orugas con sus respectivos operadores.
Se aprecia la conformación del DME.
SE TOMA CONOCIMIENTO QUE, EN EL FRENTE DE TRABAJO NO SE CUENTA CON GEOTEXTIL HACE APROXIMADAMENTE 15 DÍAS, HECHO QUE ESTARÍA LIMITANDO EL AVANCE NORMAL DE LA ACTIVIDAD.

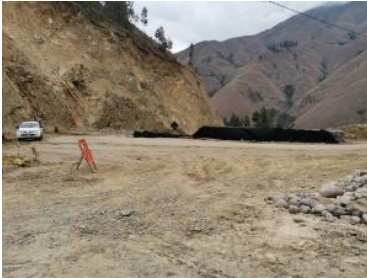
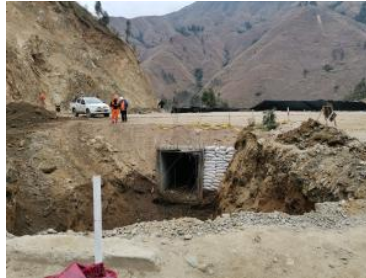
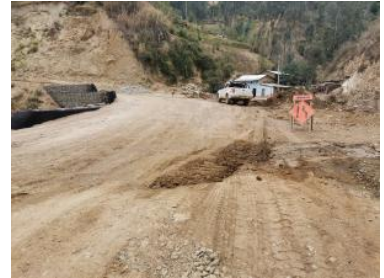
Progresiva: km 14+000 al km 43+600

De forma conjunta con personal técnico del Consorcio Supervisor de Obra se realiza, la inspección física de los sectores valorizados en el mes de noviembre de 2022 del contrato principal y de las Variaciones n°s 01, 02, 03, 09, 16 y 17.

Se aprecia el muro de sostenimiento tipo gavión km 23+213.69 al km 23+263.82 LI y el proceso de construcción de la alcantarilla tipo MCA km 23+244.70.
